L'UNIVERSITE DES SCIENCES ET TECHNOLOGIES DE LILLE

Annexes

**CARACTERISATION ET AMELIORATION DE LA TENUE A
LA CORROSION DE MATERIAUX METALLIQUES DANS
LES USINES D'INCINERATION DES DECHETS MENAGERS**

Soutenu publiquement à Lille le 8 juillet 1999 devant la Commission d'Examen :

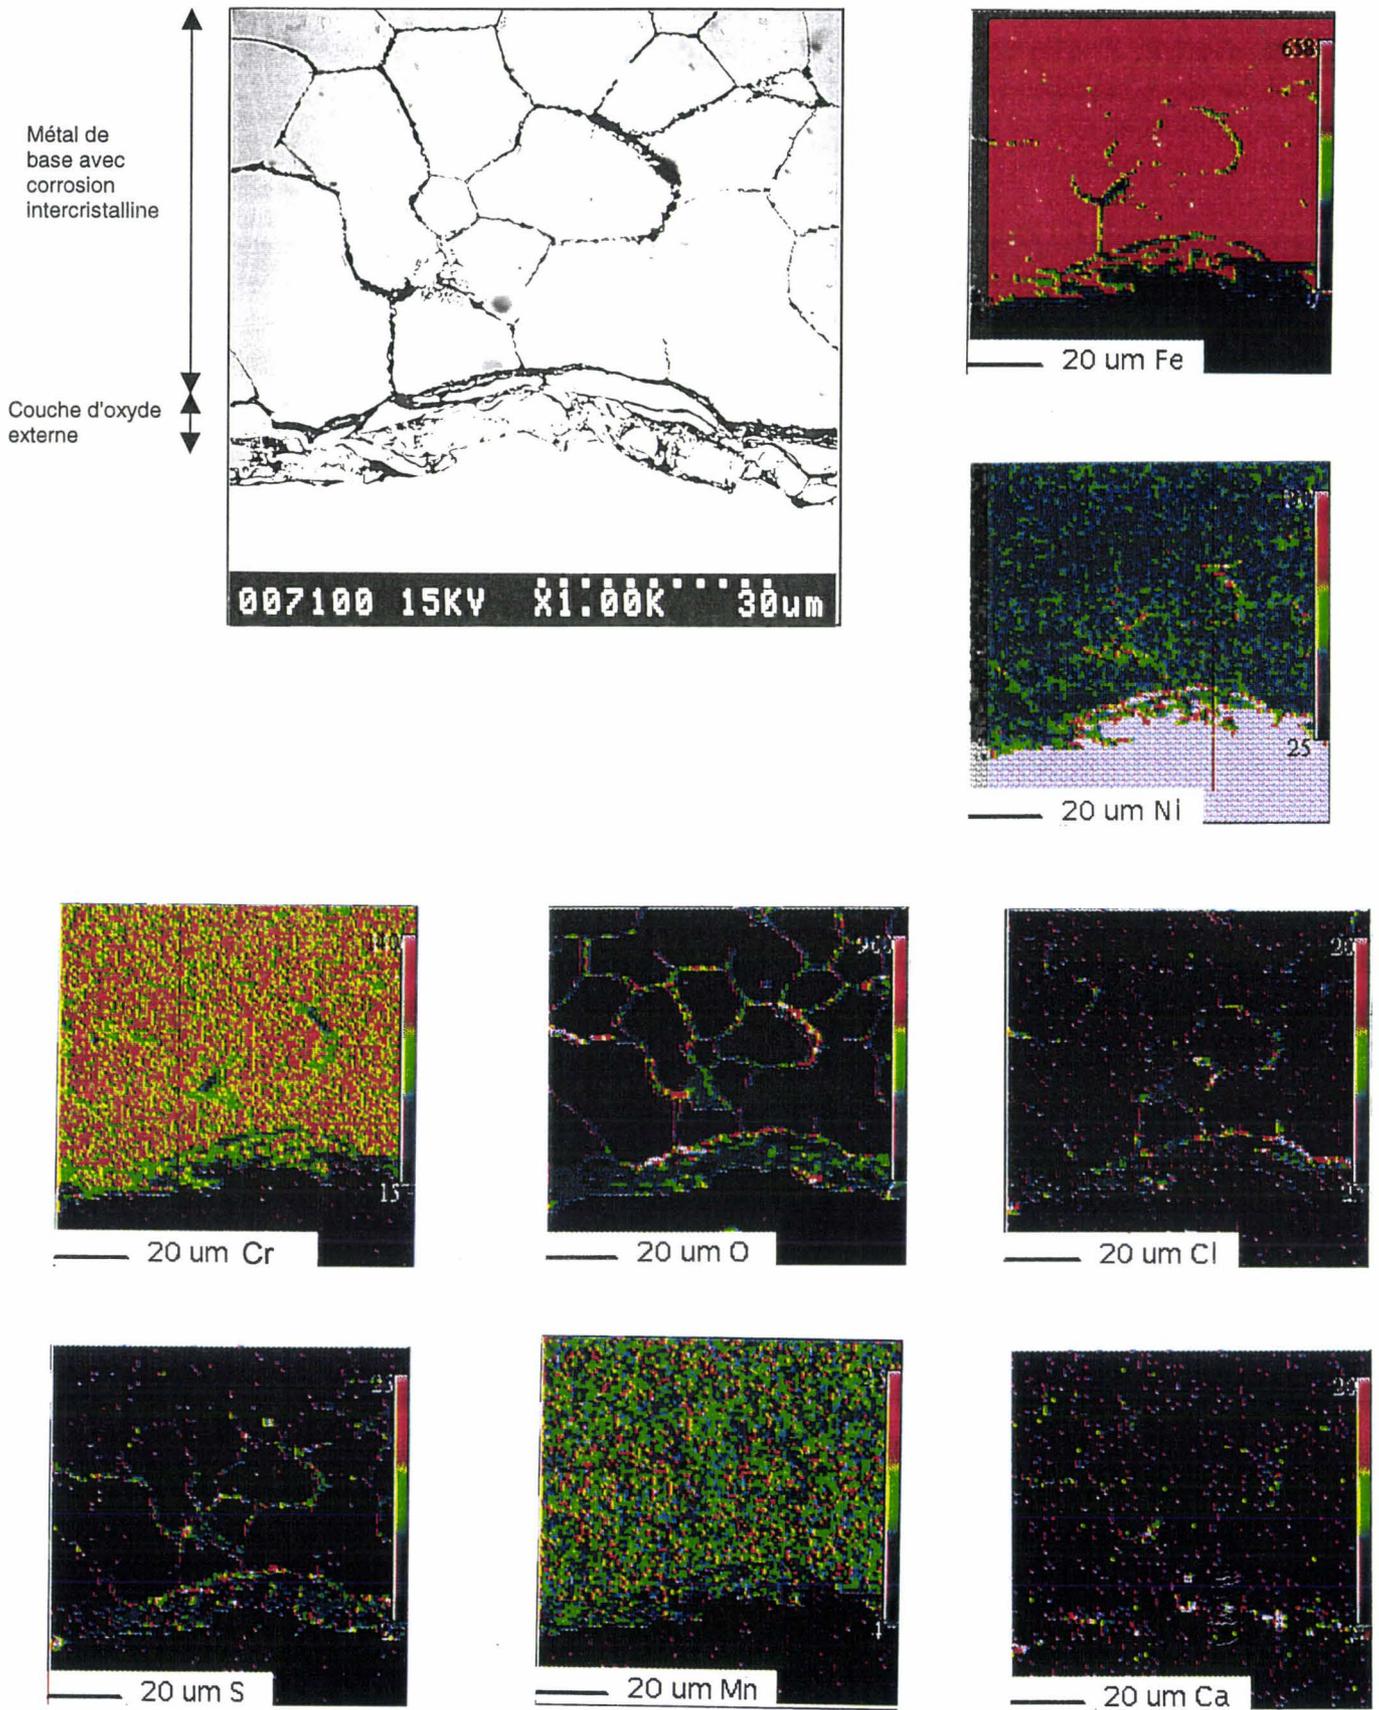
On observe une très forte corrosion intergranulaire de l'acier inoxydable austénitique. Certaines zones se caractérisent par une consommation complète du matériau noble. Les produits de corrosion sont constitués d'oxydes lamellaires d'une épaisseur d'environ 5 µm. Les observations effectuées à la microsonde montrent la présence d'un enrichissement en chlore et en soufre à l'interface métal/oxyde. Elles ont également mis en évidence la présence de calcium associé au chlore et au soufre.

Figure D-1 : examen en coupe (MEB, e⁻ rétrodiffusés) et analyse X (WDS) des produits de corrosion sur un tube en acier inoxydable austénitique AISI 304L exposé pendant 11204 heures - UIOM d'Issy-les-Moulineaux.

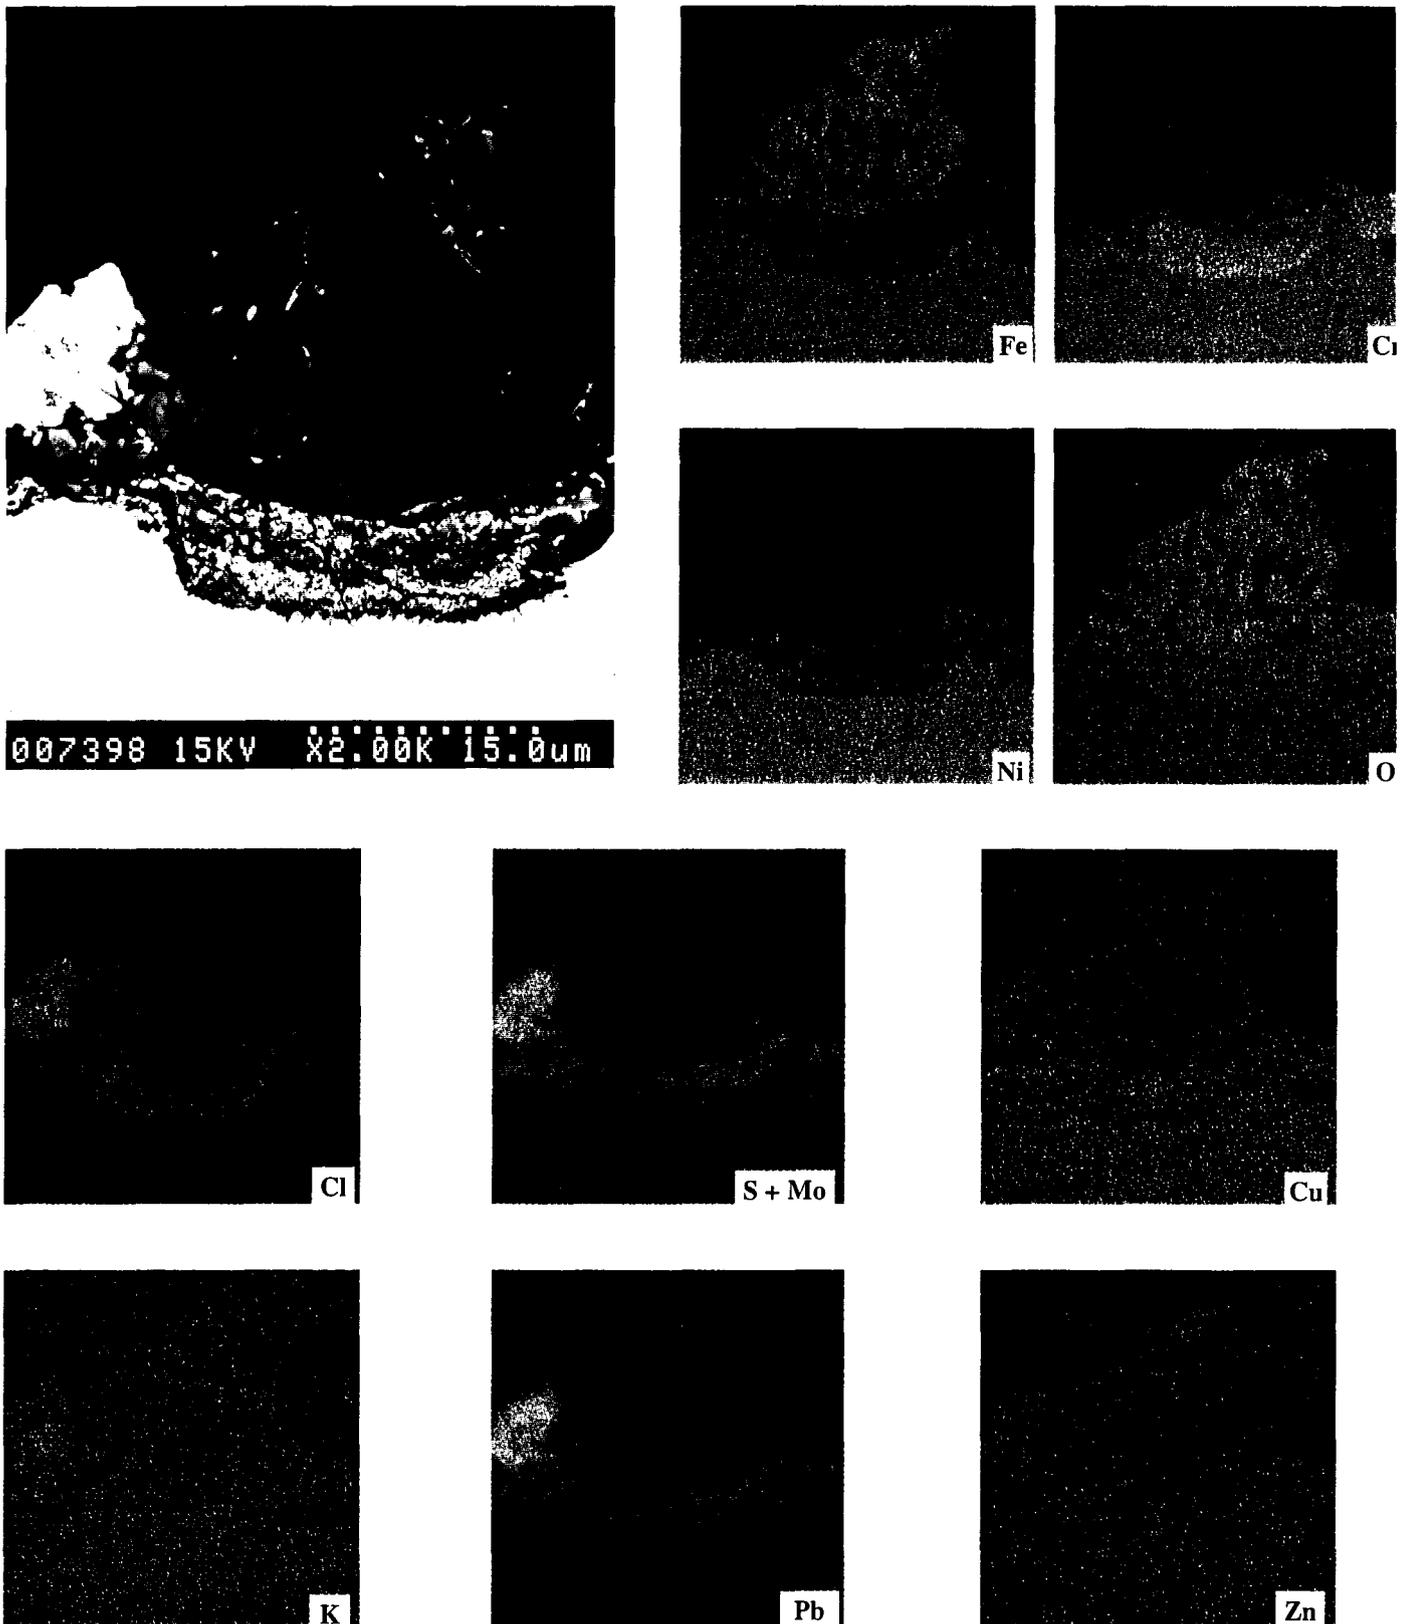
une zone externe contenant des teneurs importantes en chlorure de plomb et des traces de KCl. Une quantité importante d'oxyde de fer est également présente dans cette partie.

Les observations faites ici sur le Sanicro 38 sont caractéristiques d'une attaque par sels fondus.

Figure D-2 : examen en coupe (MEB, e^- rétrodiffusés) et analyse X (EDS) des produits de corrosion sur un tube en alliage Sanicro 38 exposé pendant 36673 heures - UIOM de Saint-Ouen (zone d'essai n°1 - position sur le tube A).

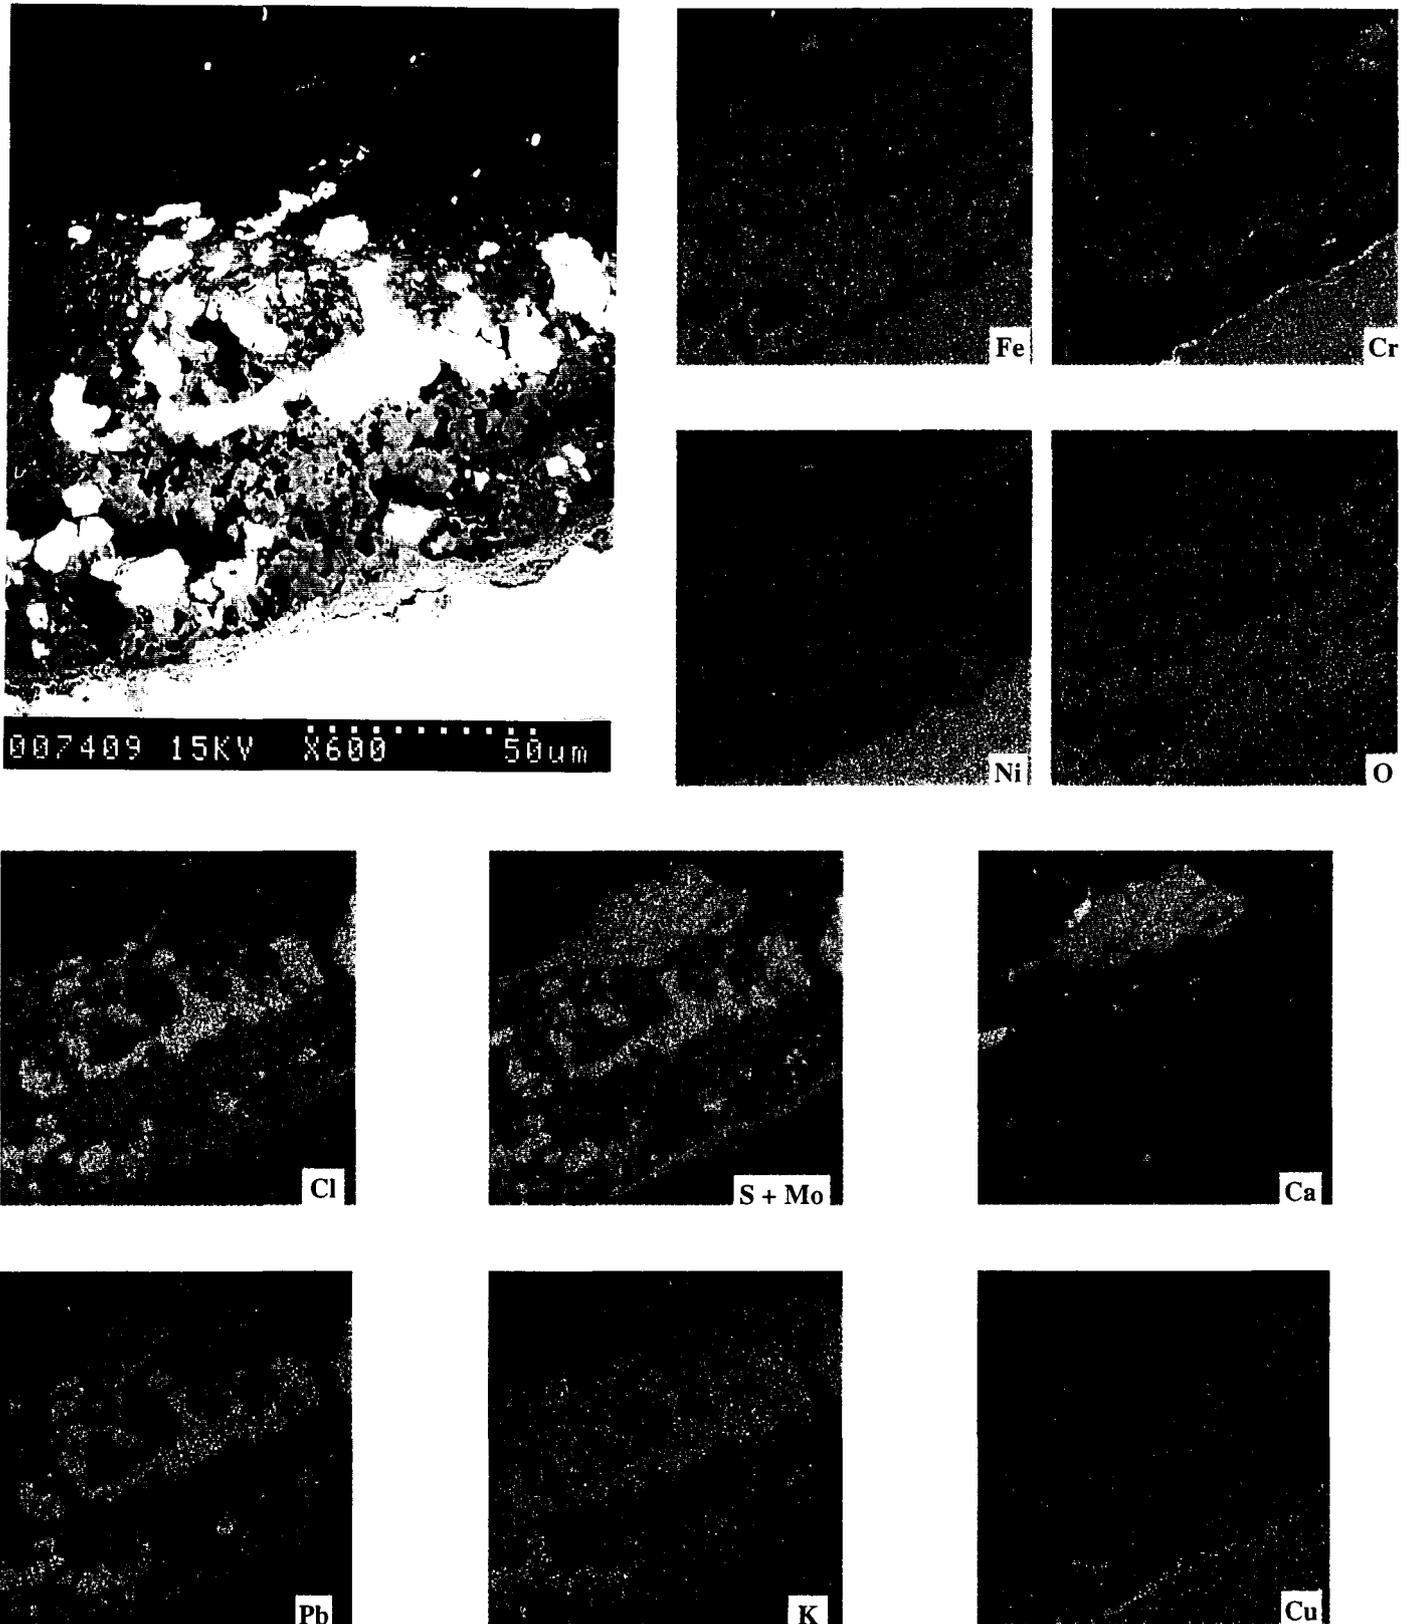
Prélèvement B (figure D-3)

La corrosion de l'alliage est homogène. Une fois de plus, les produits de corrosion présentent des zones précises :

On retrouve des produits de corrosion caractéristiques d'une corrosion par sels fondus.

Figure D-3 : examen en coupe (MEB, e^- rétrodiffusés) et analyse X (EDS) des produits de corrosion sur un tube en alliage Sanicro 38 exposé pendant 36673 heures - UIOM de Saint-Ouen (zone d'essai n°1 - position sur le tube B).

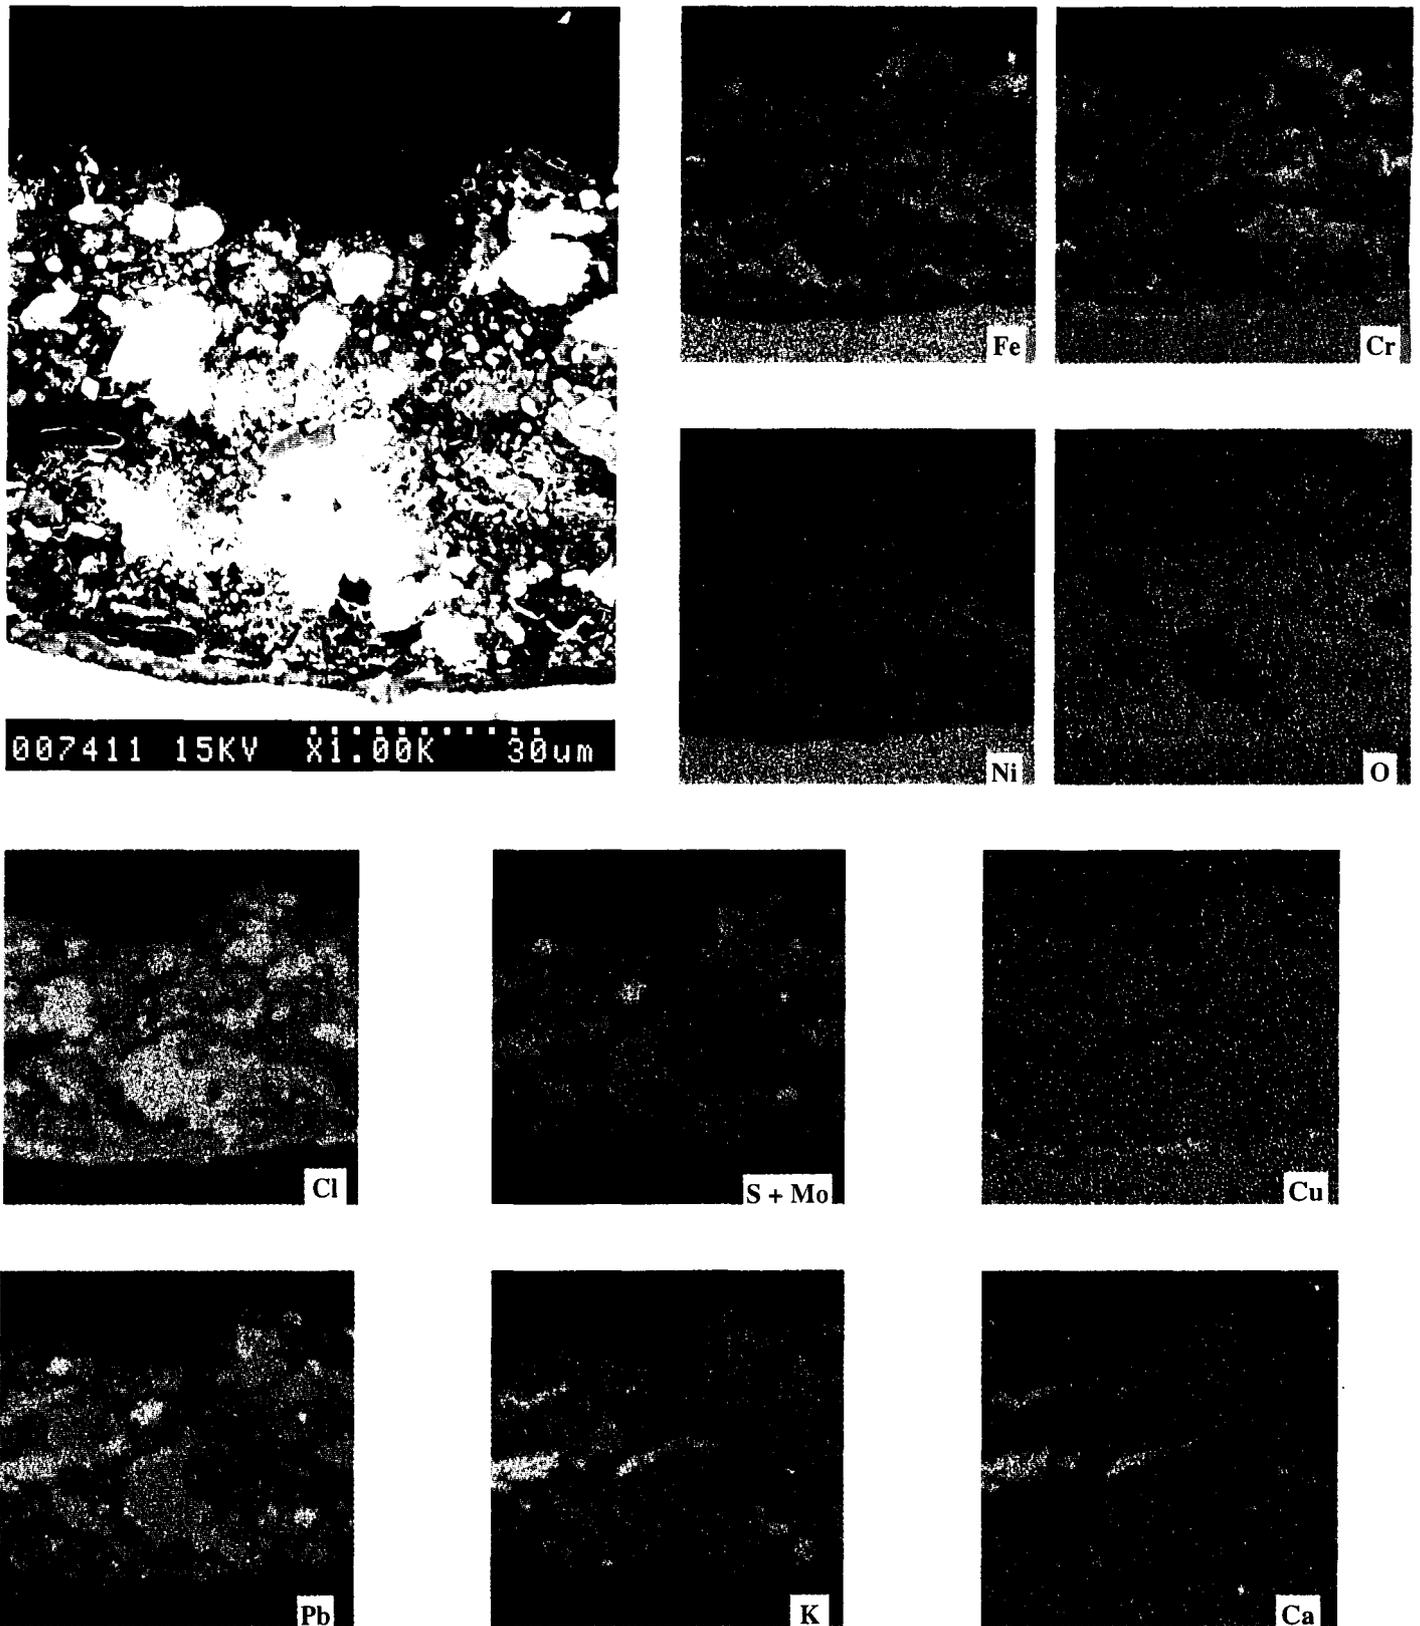
Figure D-4 : examen en coupe (MEB, e^- rétrodiffusés) et analyse X (EDS) des produits de corrosion sur un tube en alliage Sanicro 38 exposé pendant 36673 heures - UIOM de Saint-Ouen (zone d'essai n°1 - position sur le tube C).

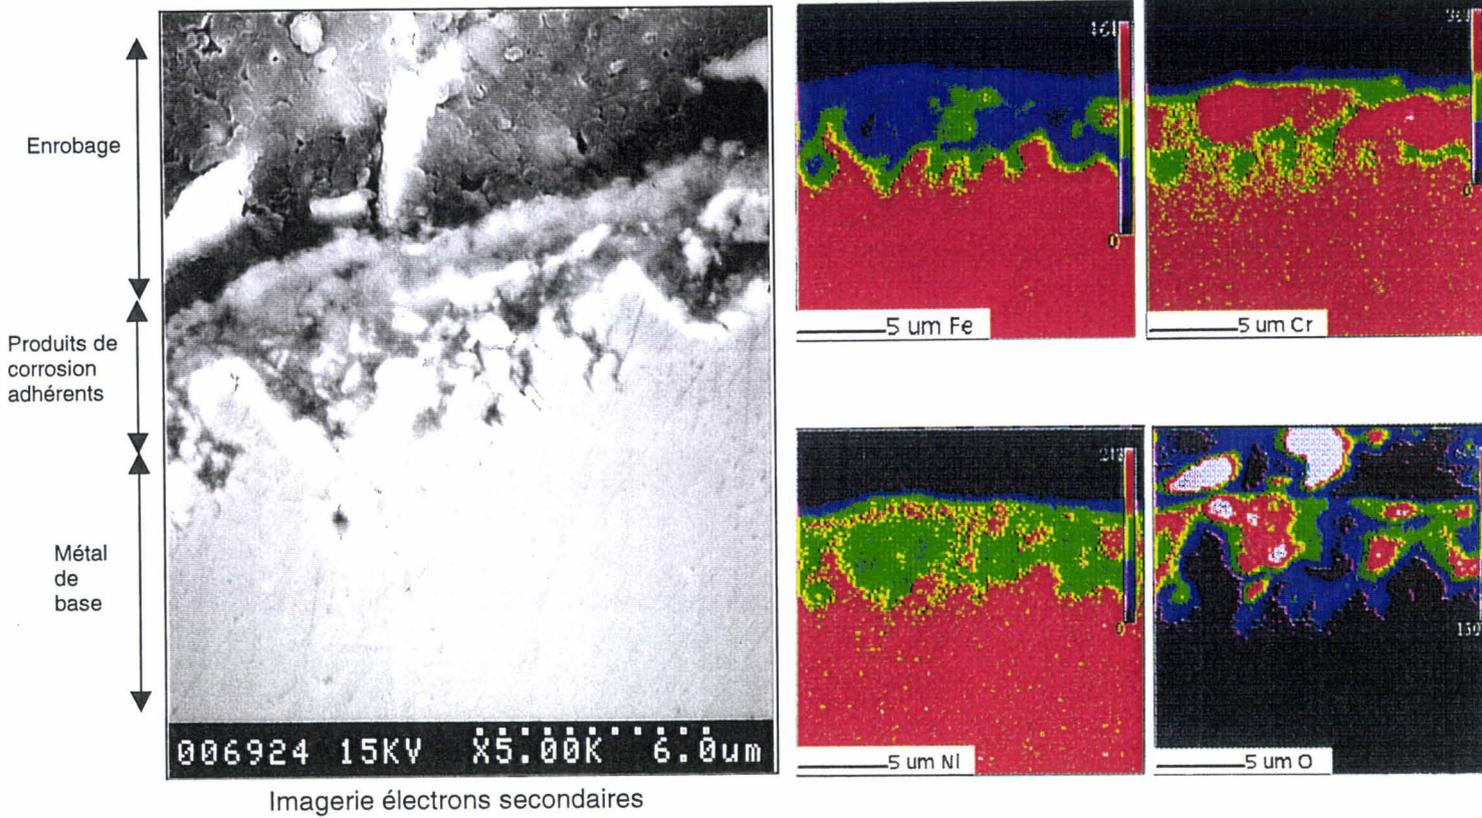
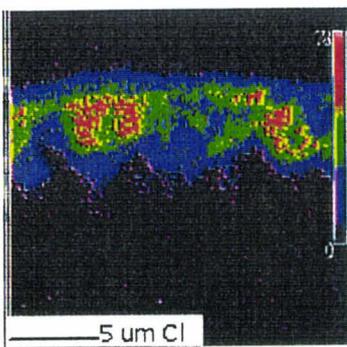
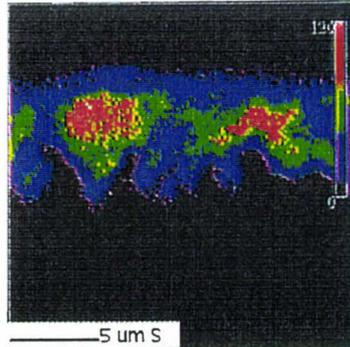
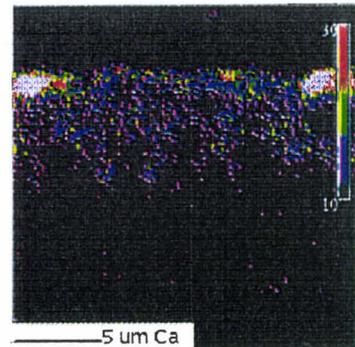
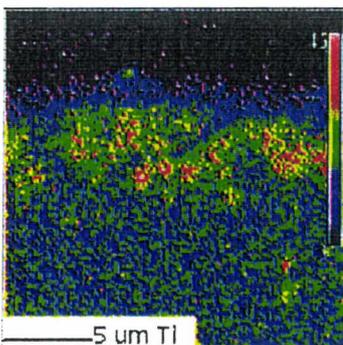
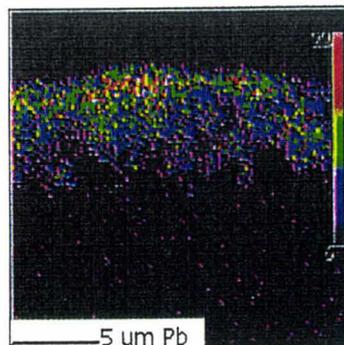
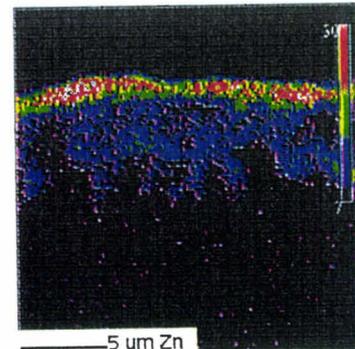
Les observations révèlent une couche de produits de corrosion très fine (d'environ quelques microns). Une forte teneur en soufre est observée dans la couche ainsi que des pénétrations de cet élément. A l'interface métal/oxyde, on retrouve une concentration élevée en chlore. Les produits de corrosion sont constitués d'oxydes de fer, chrome et nickel. Des enrichissements en métaux lourds (plomb et zinc) sont observés dans les produits de corrosion, ces deux éléments étant associés au Cl.

Figure D-5 : examen en coupe (MEB, e^- rétrodiffusés) et analyse X (WDS) des produits de corrosion sur un tube en alliage Incoloy 800 exposé pendant 43532 heures - UIOM de Saint-Ouen (zone d'essai n°2 - position sur le tube A).

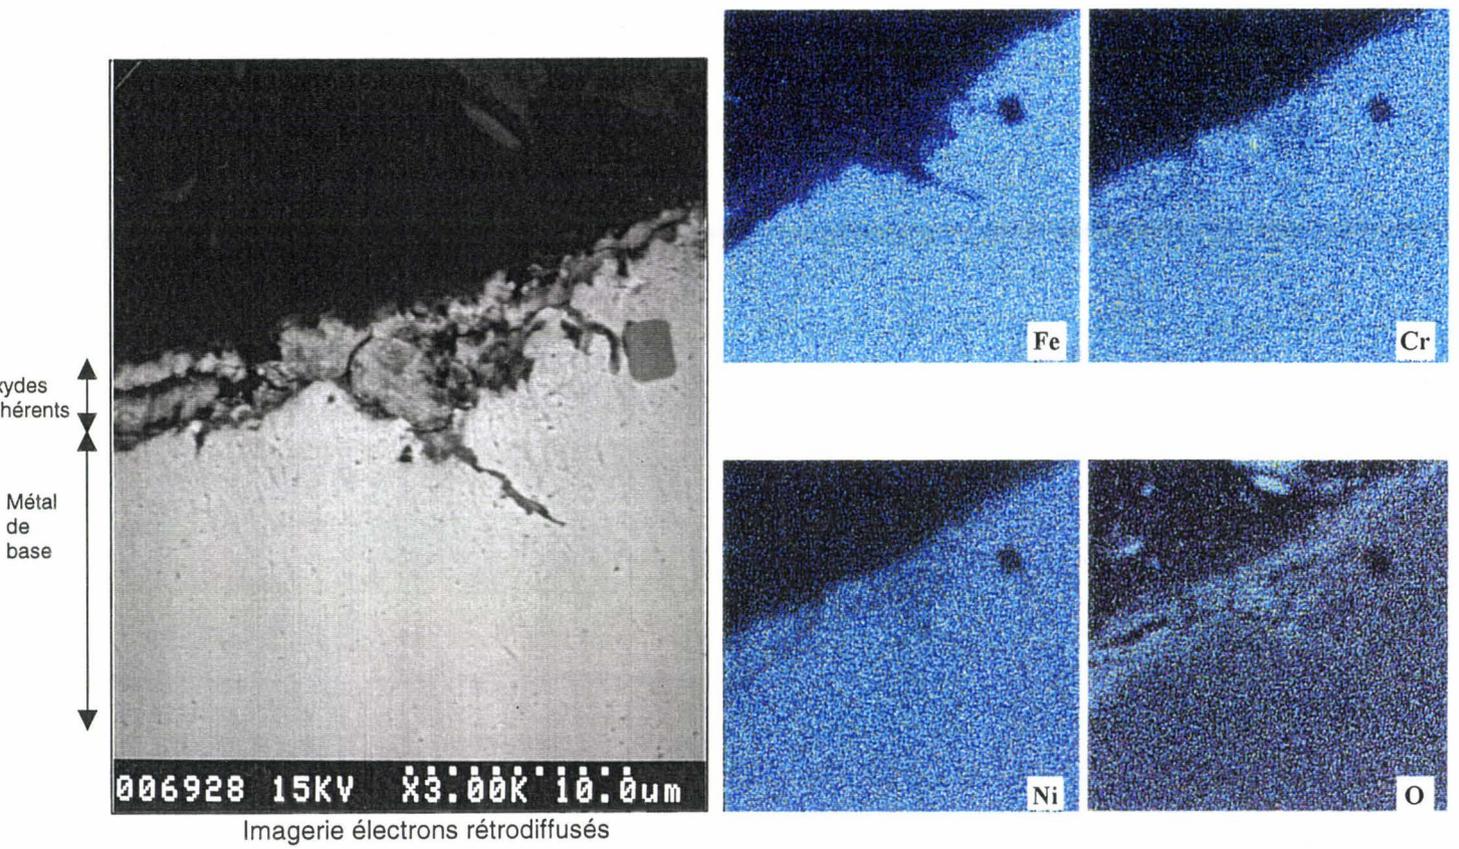
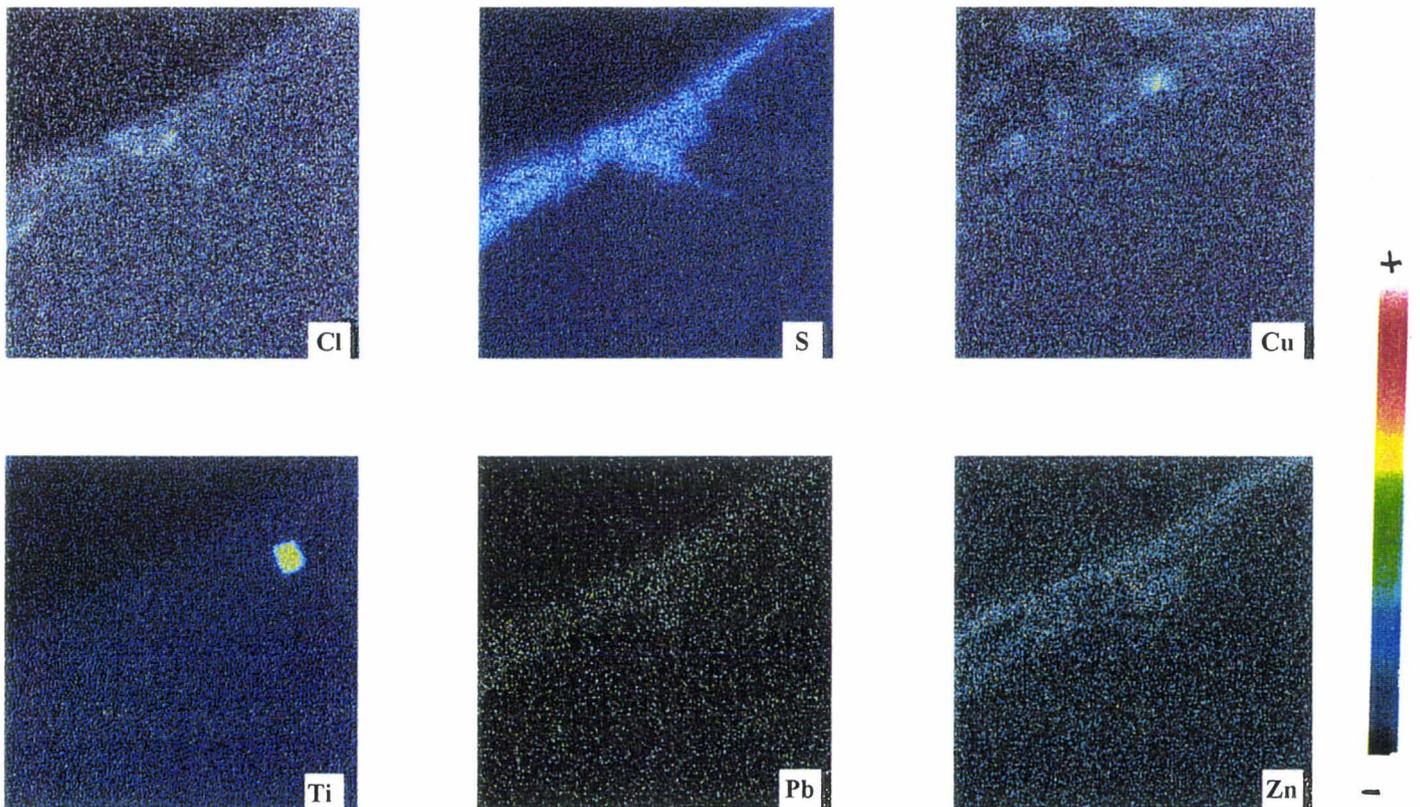
La couche de corrosion est toujours très fine (environ $5\mu\text{m}$). Les observations métallographiques révèlent de petites piqûres de $10\mu\text{m}$ surplombées d'une couche d'oxydes. On retrouve les mêmes éléments que sur le prélèvement A.

Figure D-6 : examen en coupe (MEB, e^- rétrodiffusés) et analyse X (EDS) des produits de corrosion sur un tube en alliage Incoloy 800 exposé pendant 43532 heures - UIOM de Saint-Ouen (zone d'essai n°2 - position sur le tube B).

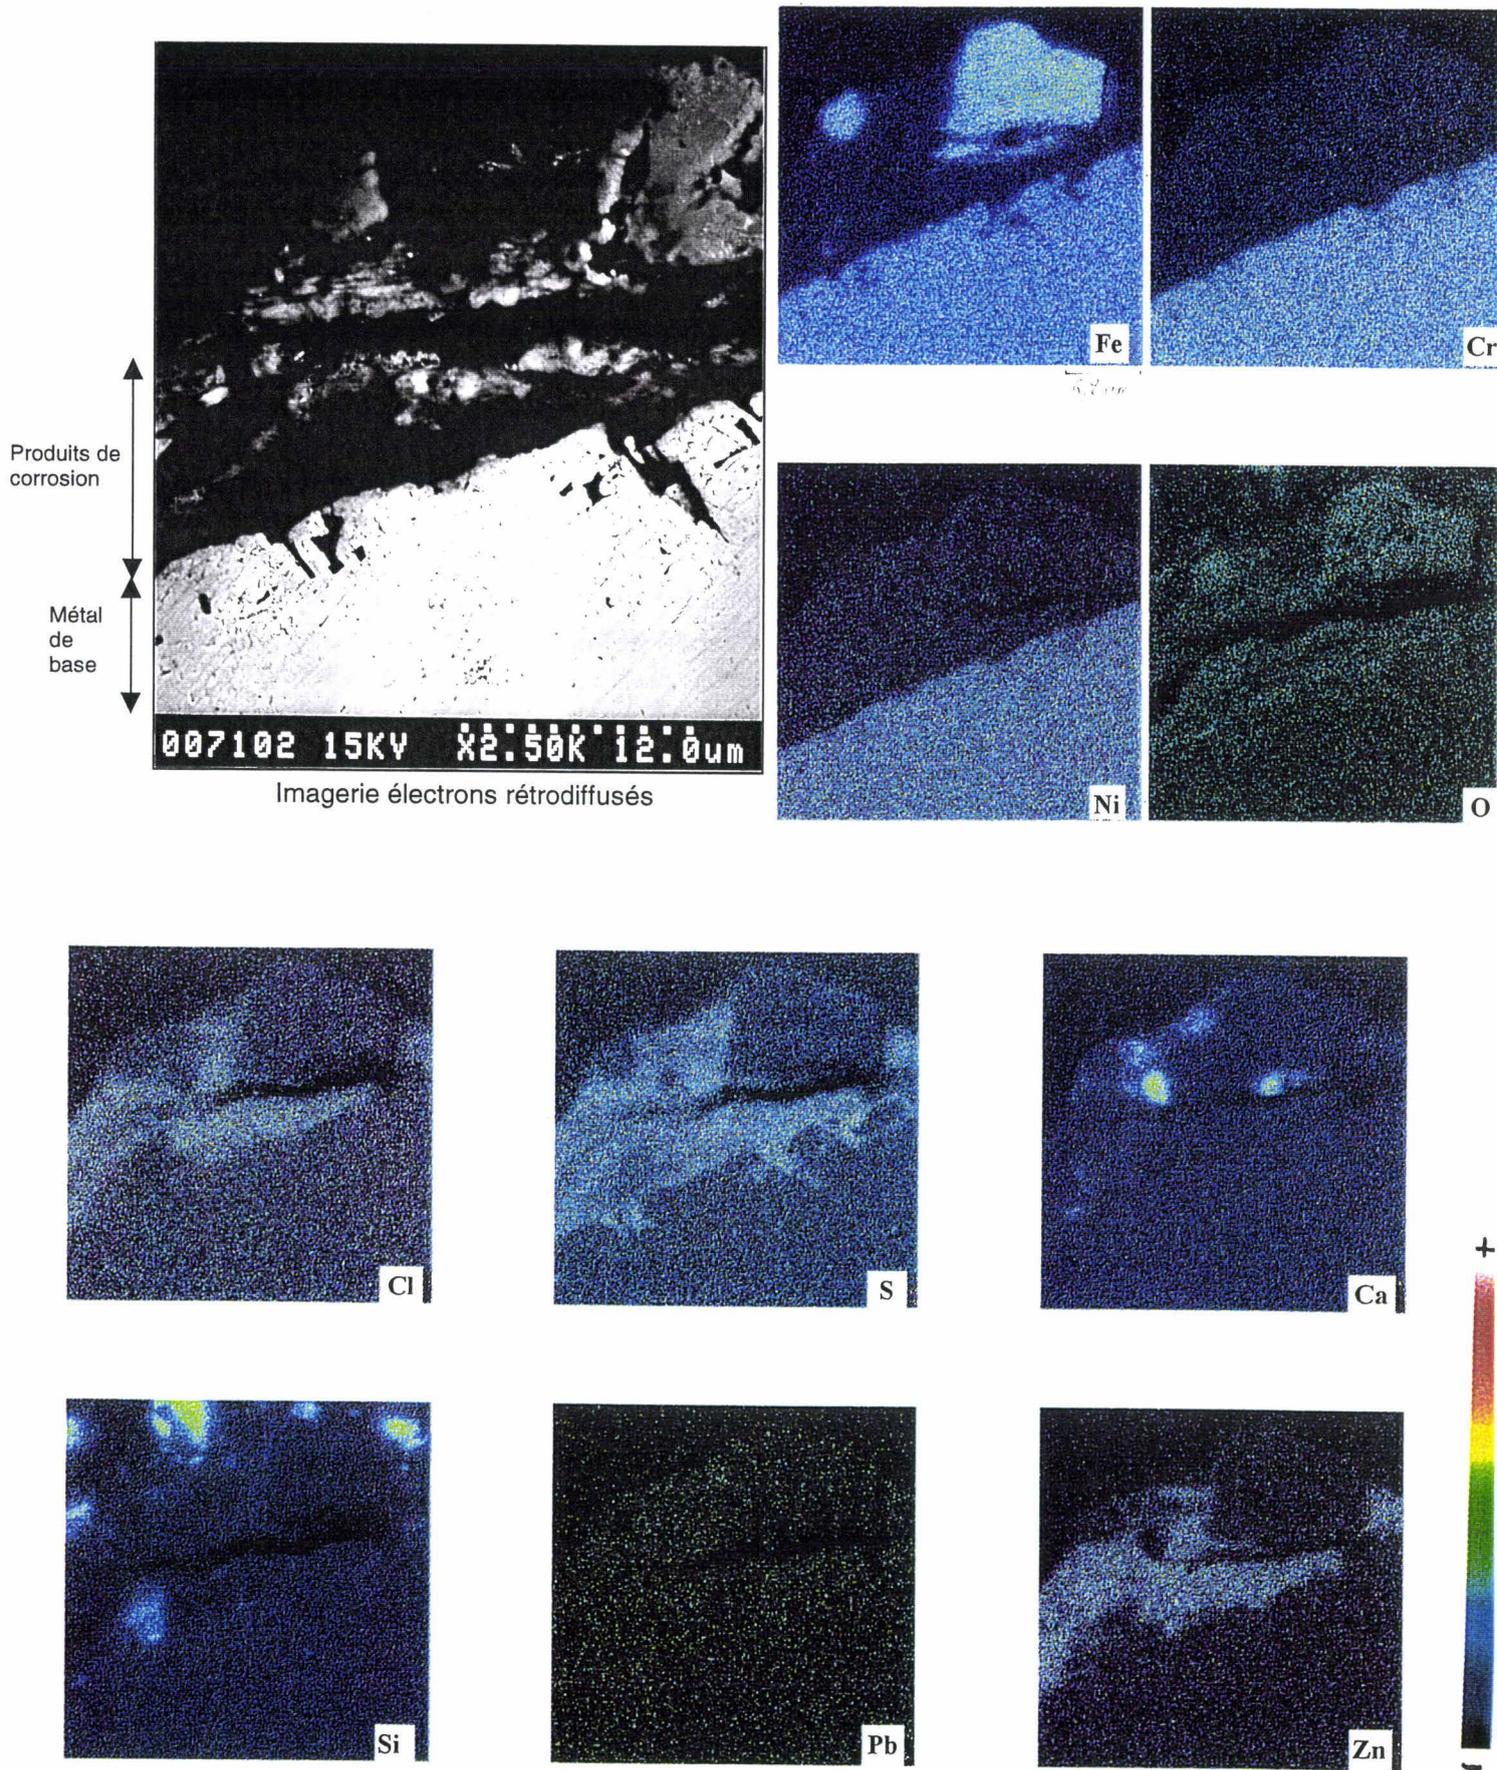
Prélèvement C (figure D-7)

L'examen au MEB révèle quelques oxydes à structure lamellaire, l'épaisseur de la couche est d'environ 10 à $20\mu\text{m}$. On retrouve les mêmes éléments que dans les prélèvements A et B, plus dans la zone externe du Ca et du Si.

Figure D-7 : examen en coupe (MEB, e⁻ rétrodiffusés) et analyse X (EDS) des produits de corrosion sur un tube en alliage Incoloy 800 exposé pendant 43532 heures - UIOM de Saint-Ouen (zone d'essai n°2 - position sur le tube C).

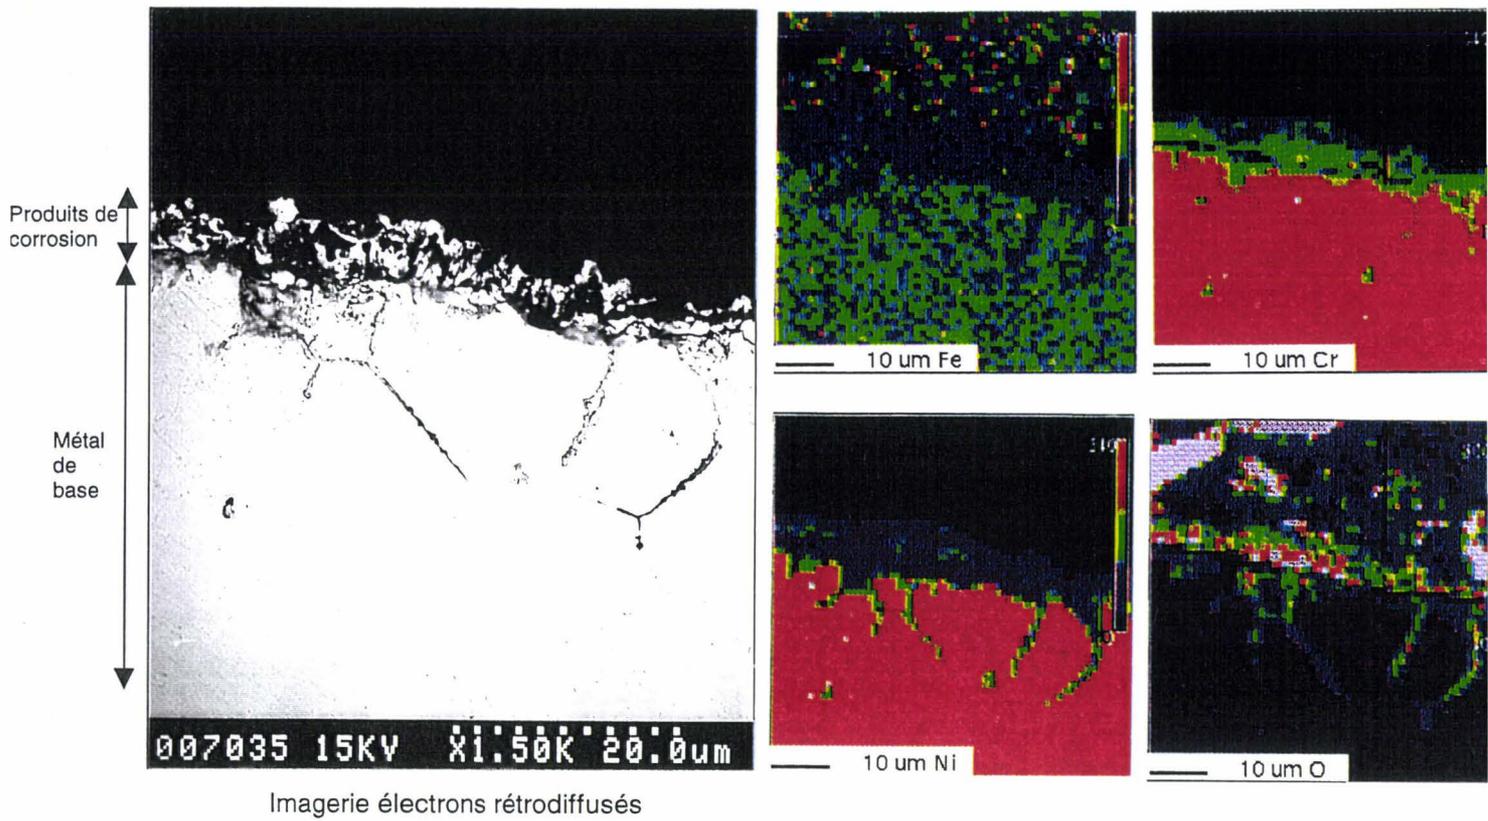
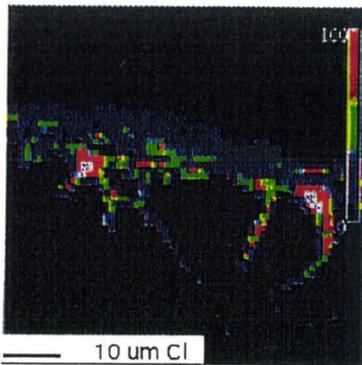
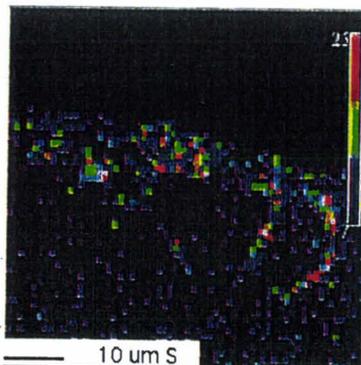
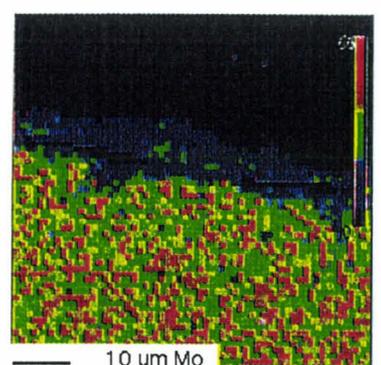
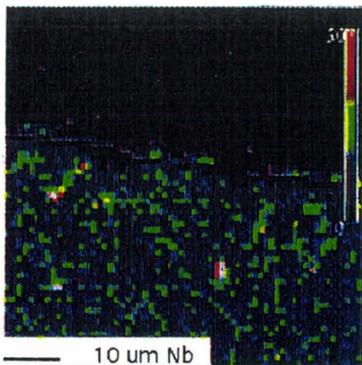
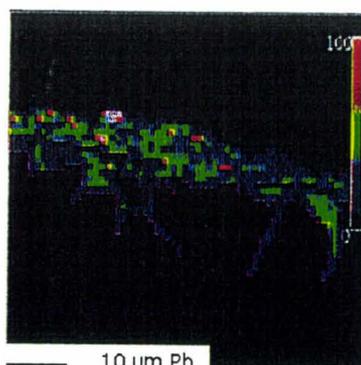
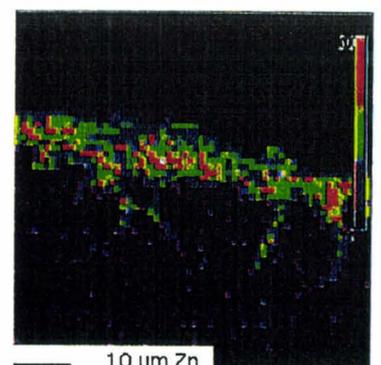
Les produits de corrosion sont d'une épaisseur limitée (de l'ordre de 10 μm). Des pénétrations inter et intragranulaires d'une profondeur de 20 μm ont été observées. Les analyses effectuées à la microsonde montrent la présence des éléments soufre, oxygène et chlore dans ces pénétrations. Le chlore se trouve en forte teneur à l'interface métal/oxyde. L'oxyde est essentiellement composé d'oxyde de chrome, de plomb et de zinc.

Figure D-8 : examen en coupe (MEB, e^- rétrodiffusés) et analyse X (WDS) des produits de corrosion sur un tube en alliage Sanicro 63 exposé pendant 43532 heures - UIOM de Saint-Ouen (zone d'essai n°2 - position sur le tube A).

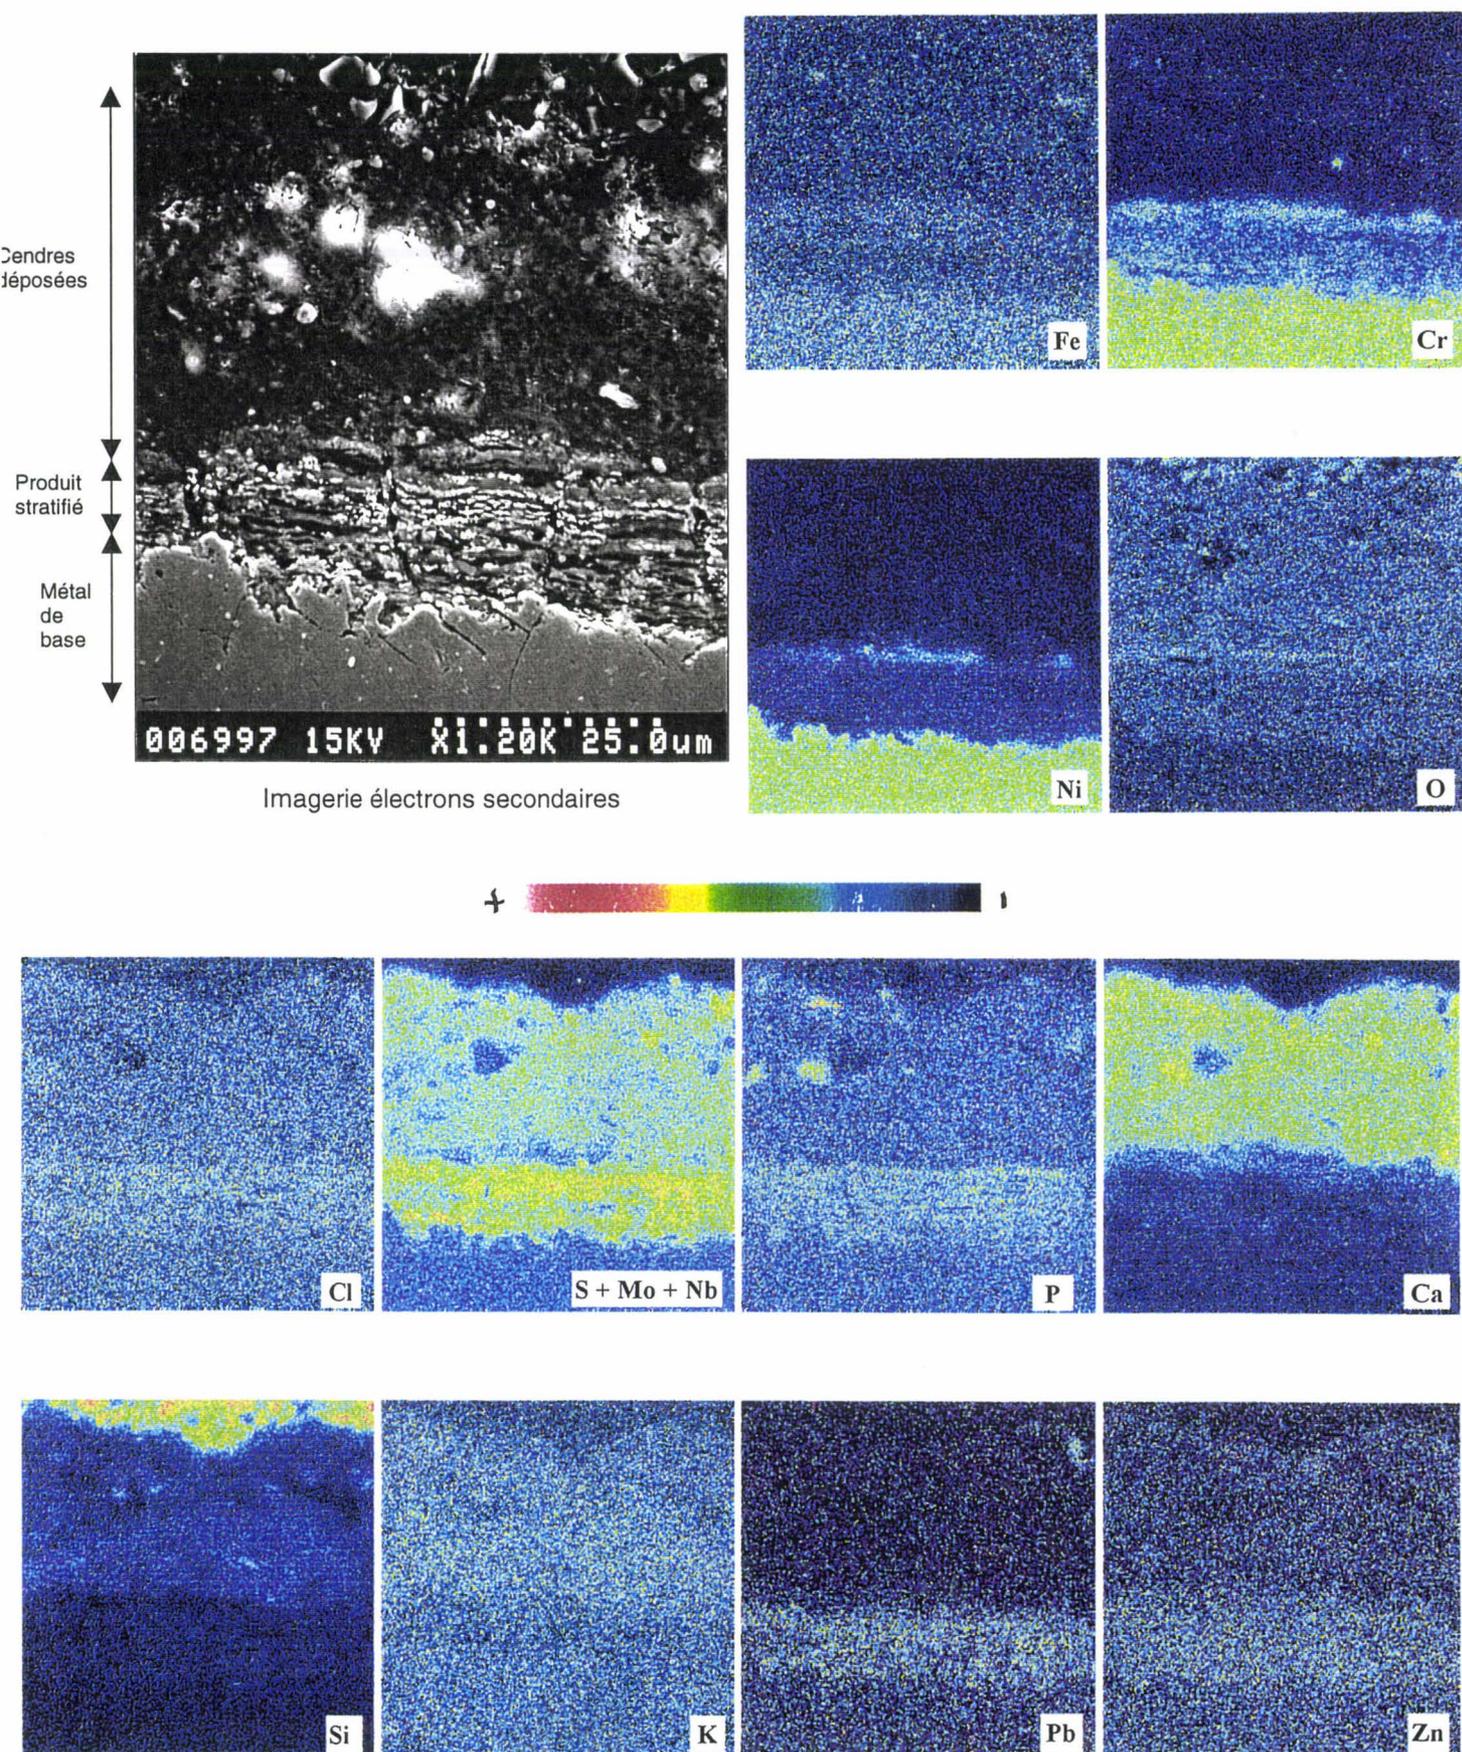
Des pénétrations intergranulaires sont de nouveau observées sur une profondeur de l'ordre de 10 μm . Les produits de corrosion sont constitués d'oxydes lamellaires d'une épaisseur de l'ordre de 50 μm . On observe trois zones :

Figure D-9 : examen en coupe (MEB, e^- rétrodiffusés) et analyse X (EDS) des produits de corrosion sur un tube en alliage Sanicro 63 exposé pendant 43532 heures - UIOM de Saint-Ouen (zone d'essai n°2 - position sur le tube B).
