L'UNIVERSITE DES SCIENCES ET TECHNOLOGIES DE LILLE

Annexes

**CARACTERISATION ET AMELIORATION DE LA TENUE A
LA CORROSION DE MATERIAUX METALLIQUES DANS
LES USINES D'INCINERATION DES DECHETS MENAGERS**

Soutenu publiquement à Lille le 8 juillet 1999 devant la Commission d'Examen :

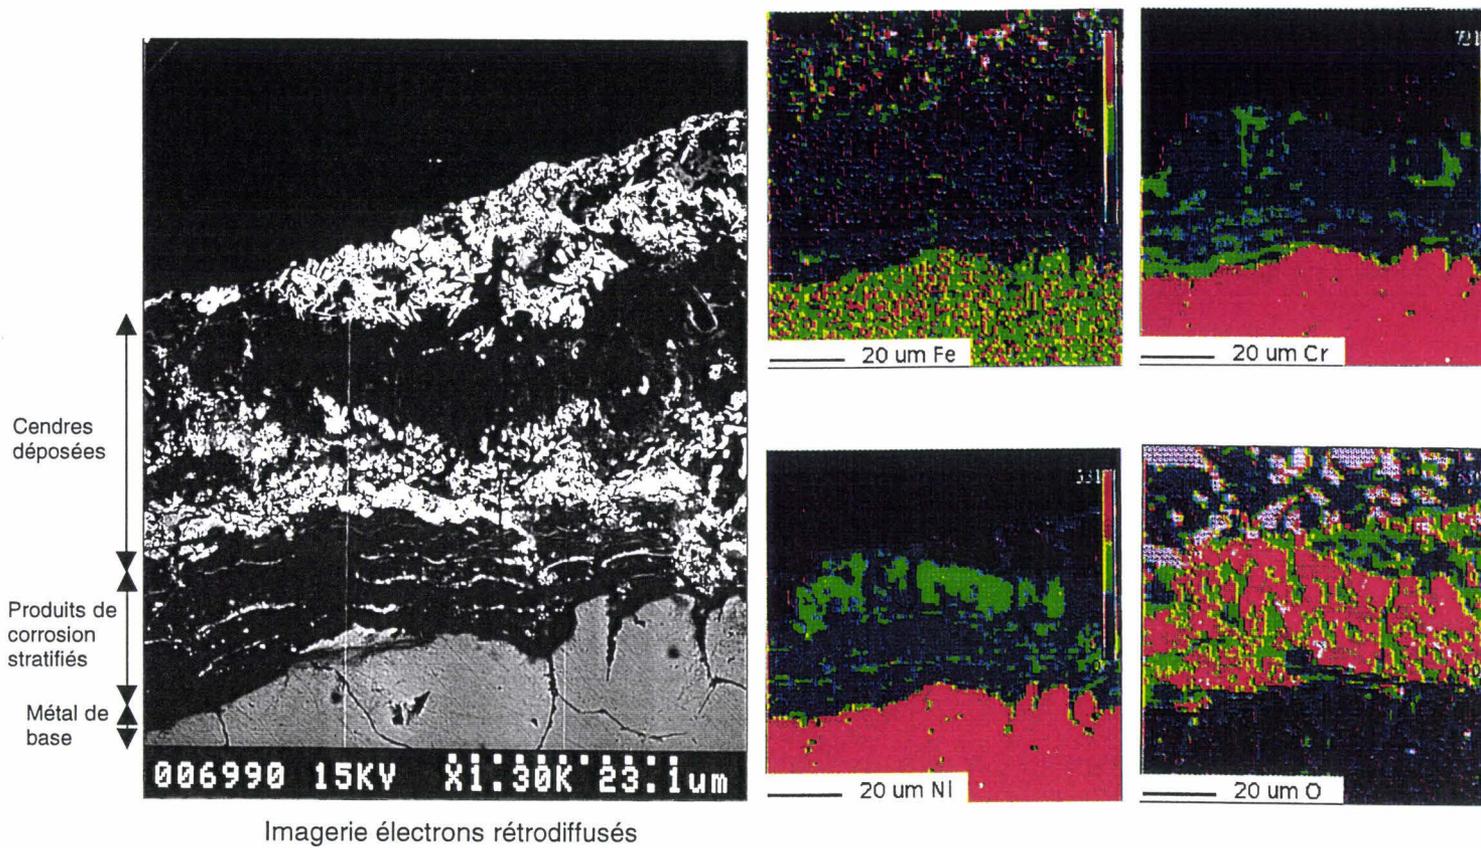
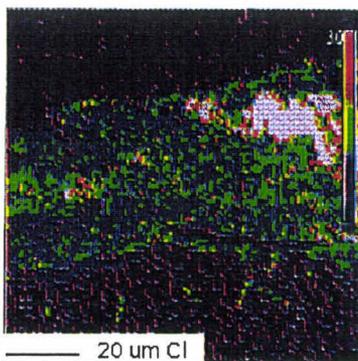
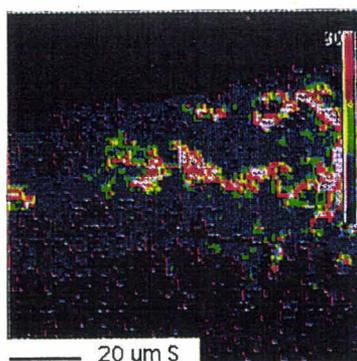
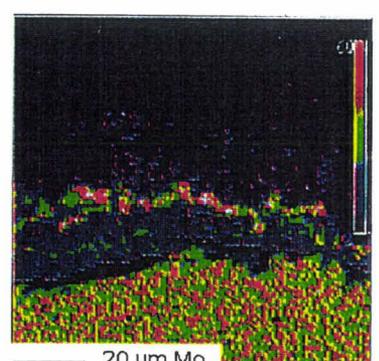
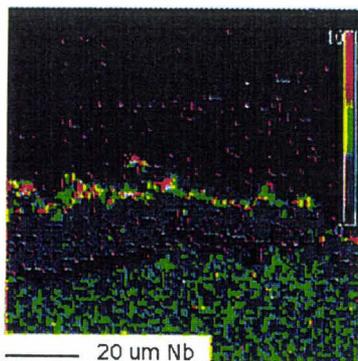
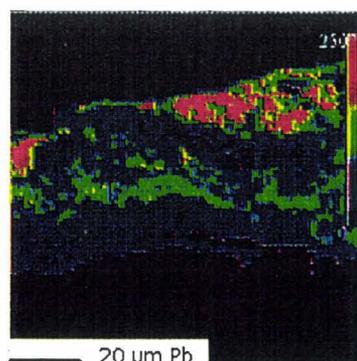
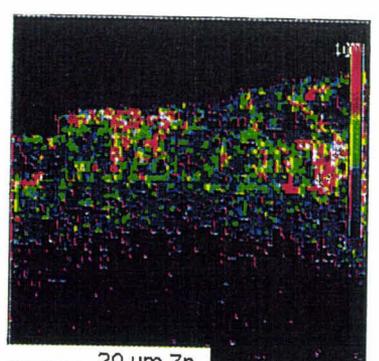
On retrouve l'existence de trois zones distinctes :

- une zone de pénétrations intergranulaires (10 μm de profondeur) contenant du soufre, de l'oxygène et du chlore.
- une zone de produits de corrosion stratifiés, constituée d'une alternance d'oxy-chlorures de chrome et nickel avec au-dessus de cette zone, une fine couche de chlorures de niobium et de molybdène. Cette couche présente une épaisseur d'environ 15 μm)
- une zone externe non identifiée d'environ 30 μm d'épaisseur.

Figure D-10 : examen en coupe (MEB, e^- rétrodiffusés) et analyse X (WDS) des produits de corrosion sur un tube en alliage Sanicro 63 exposé pendant 43532 heures - UIOM de Saint-Ouen (zone d'essai n°2 - position sur le tube C).

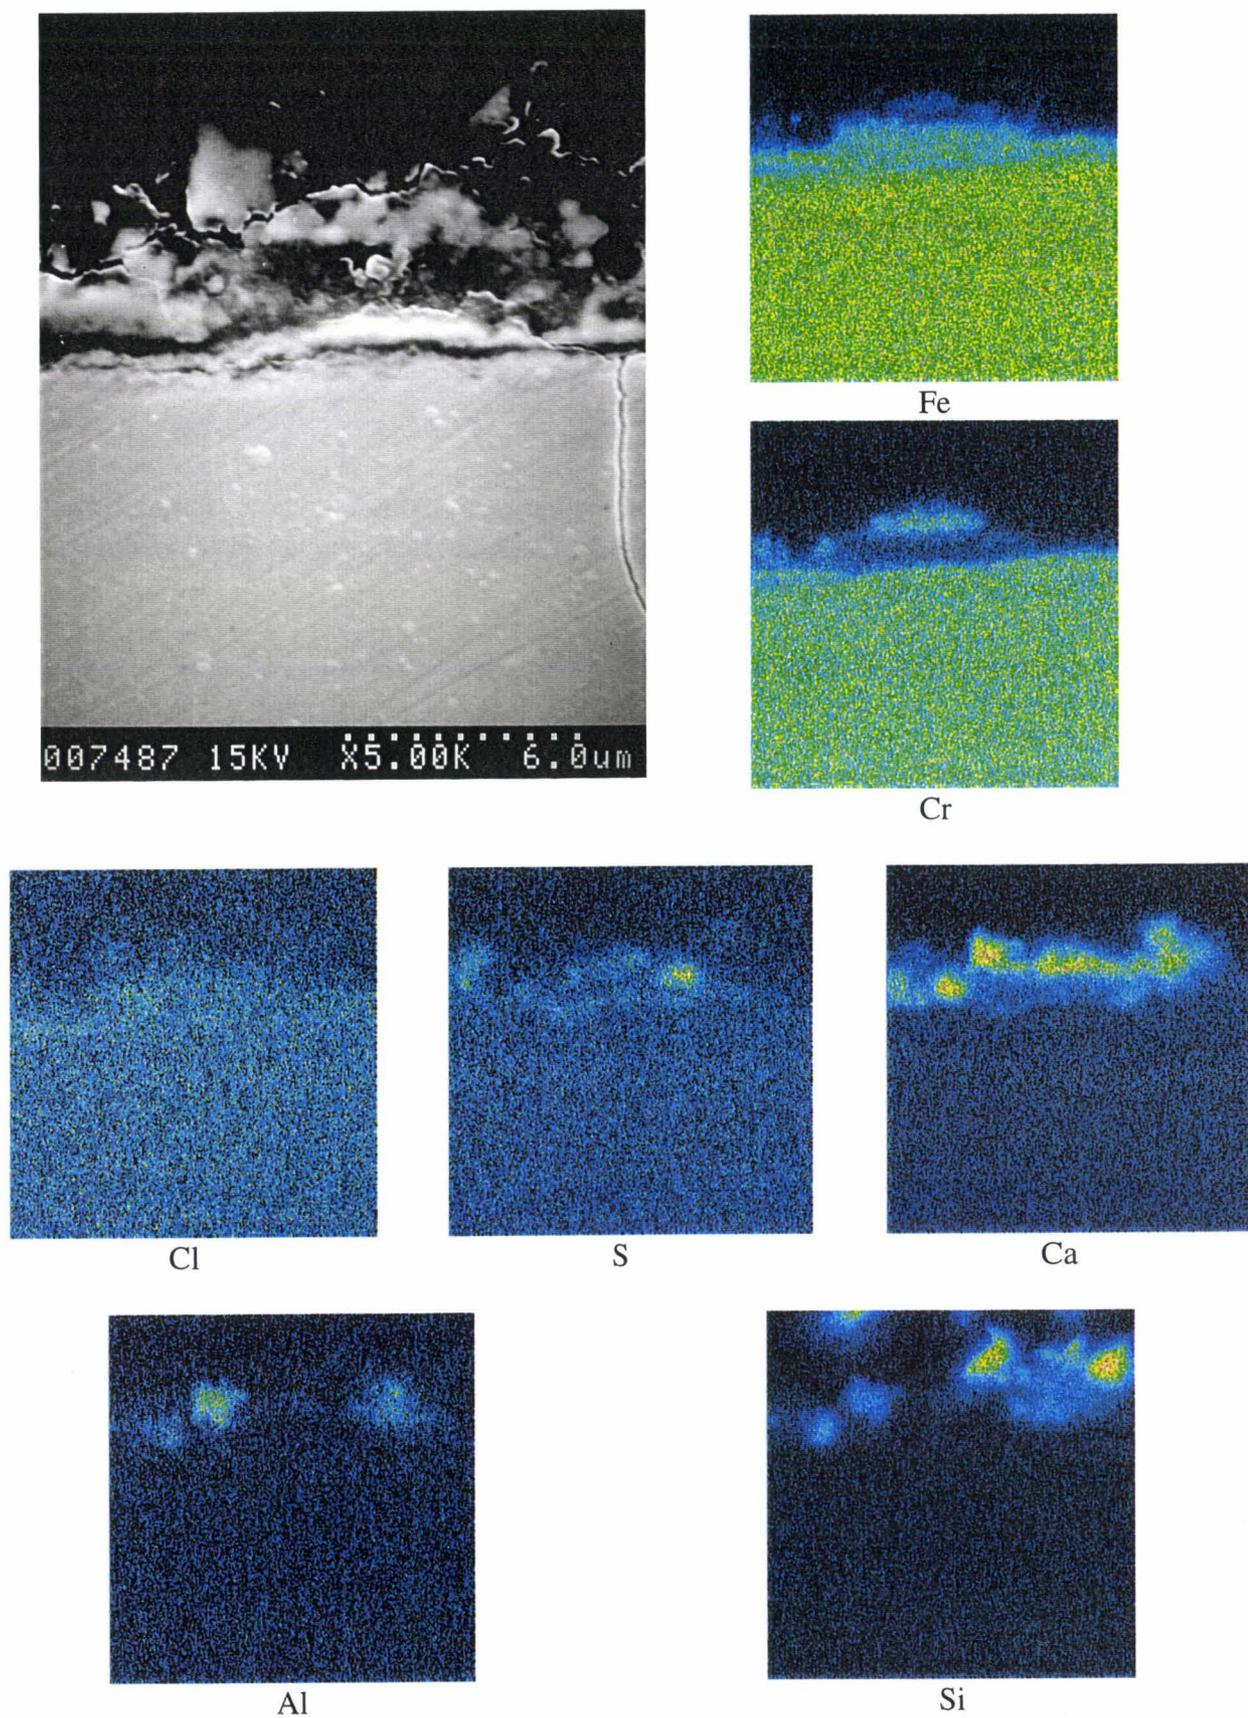
La corrosion observée sur cet échantillon peut être qualifiée de corrosion uniforme. Des traces de chlore ont été détectées à la surface du matériau. Les produits de corrosion sont constitués d'oxy-chlorures de chrome et fer.

Figure E-1 : examen en coupe (MEB, e⁻ secondaires) et cartographie X (EDS) des produits de corrosion présents à la surface de l'acier inoxydable ferritique F23T.

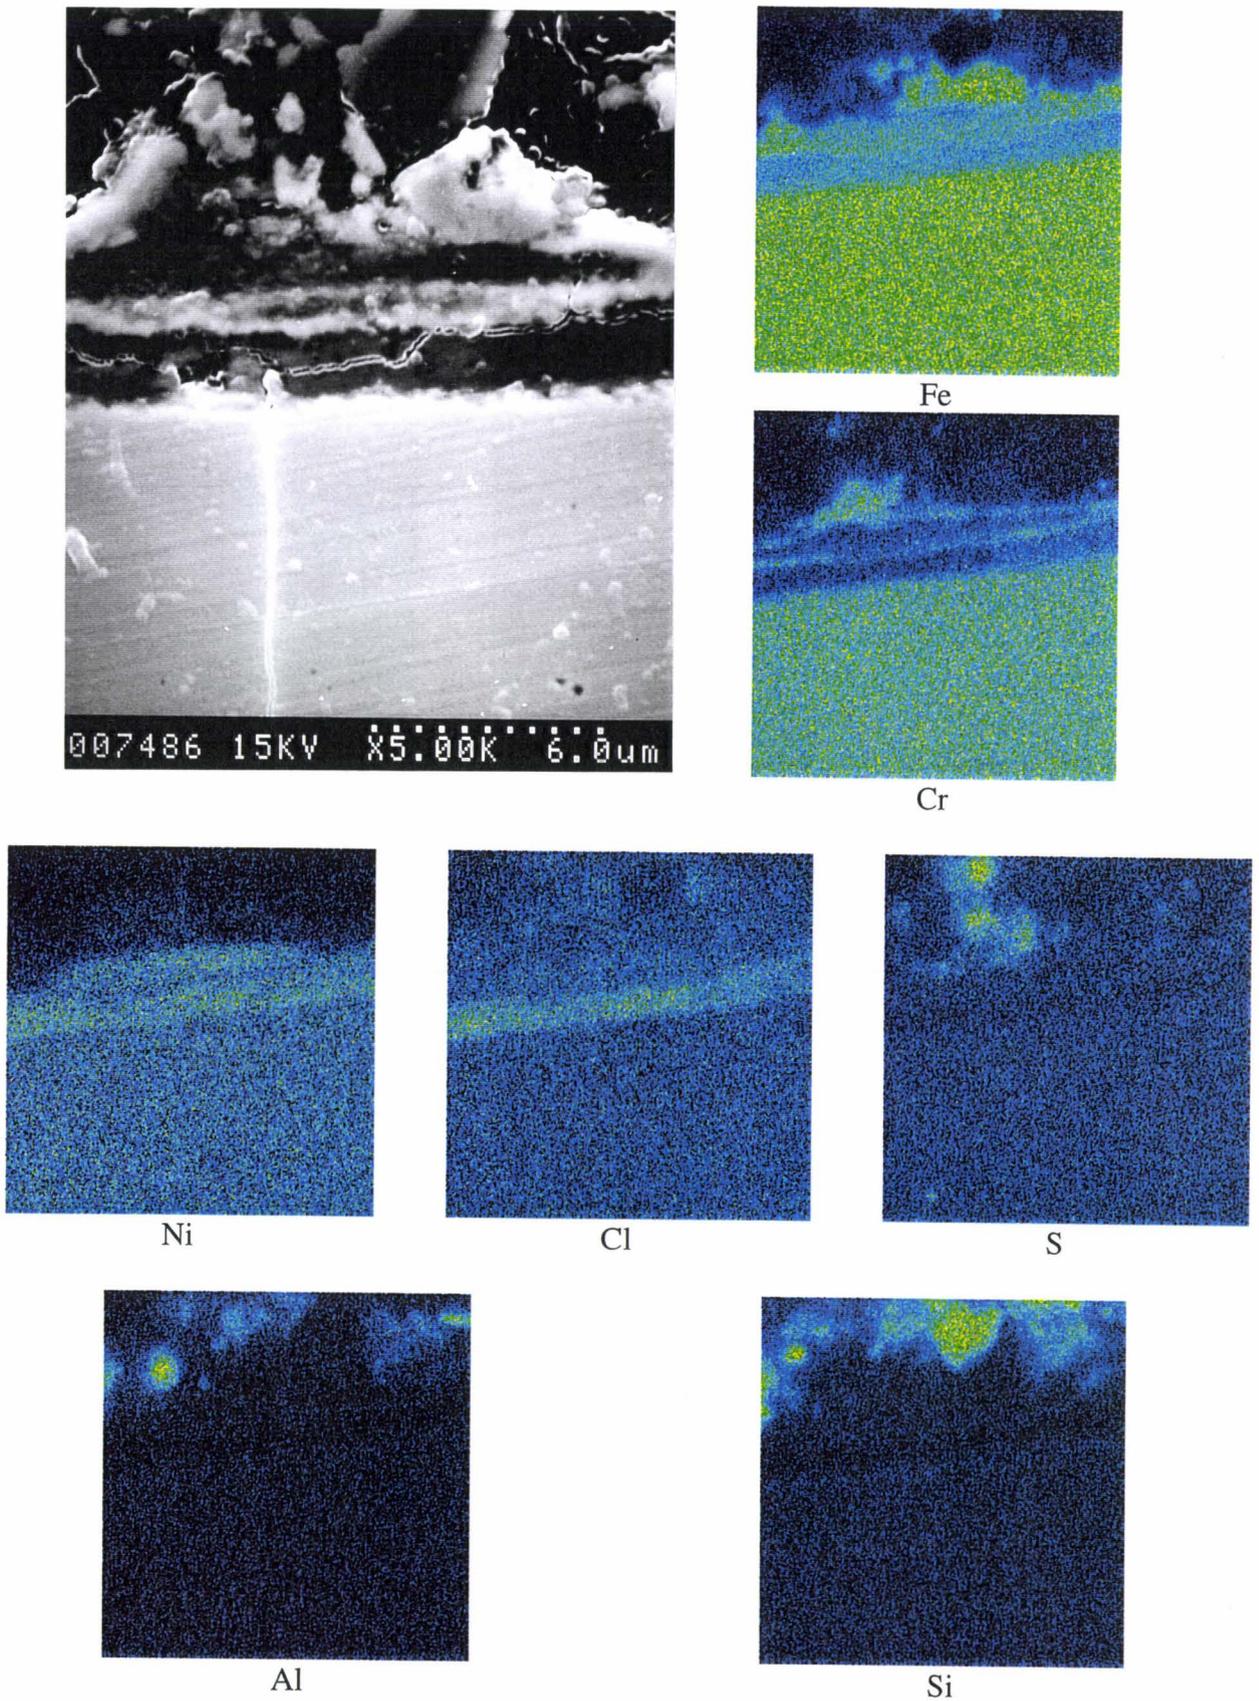
Une quantité importante de chlore est détectée à la surface du matériau. Les produits de corrosion stratifiés sont constitués d'oxy-chlorures de Ni, Cr et Fe.

Figure E-2 : examen en coupe (MEB, e^- secondaires) et cartographie X (EDS) des produits de corrosion présents à la surface de l'acier inoxydable austénitique AISI 304L.

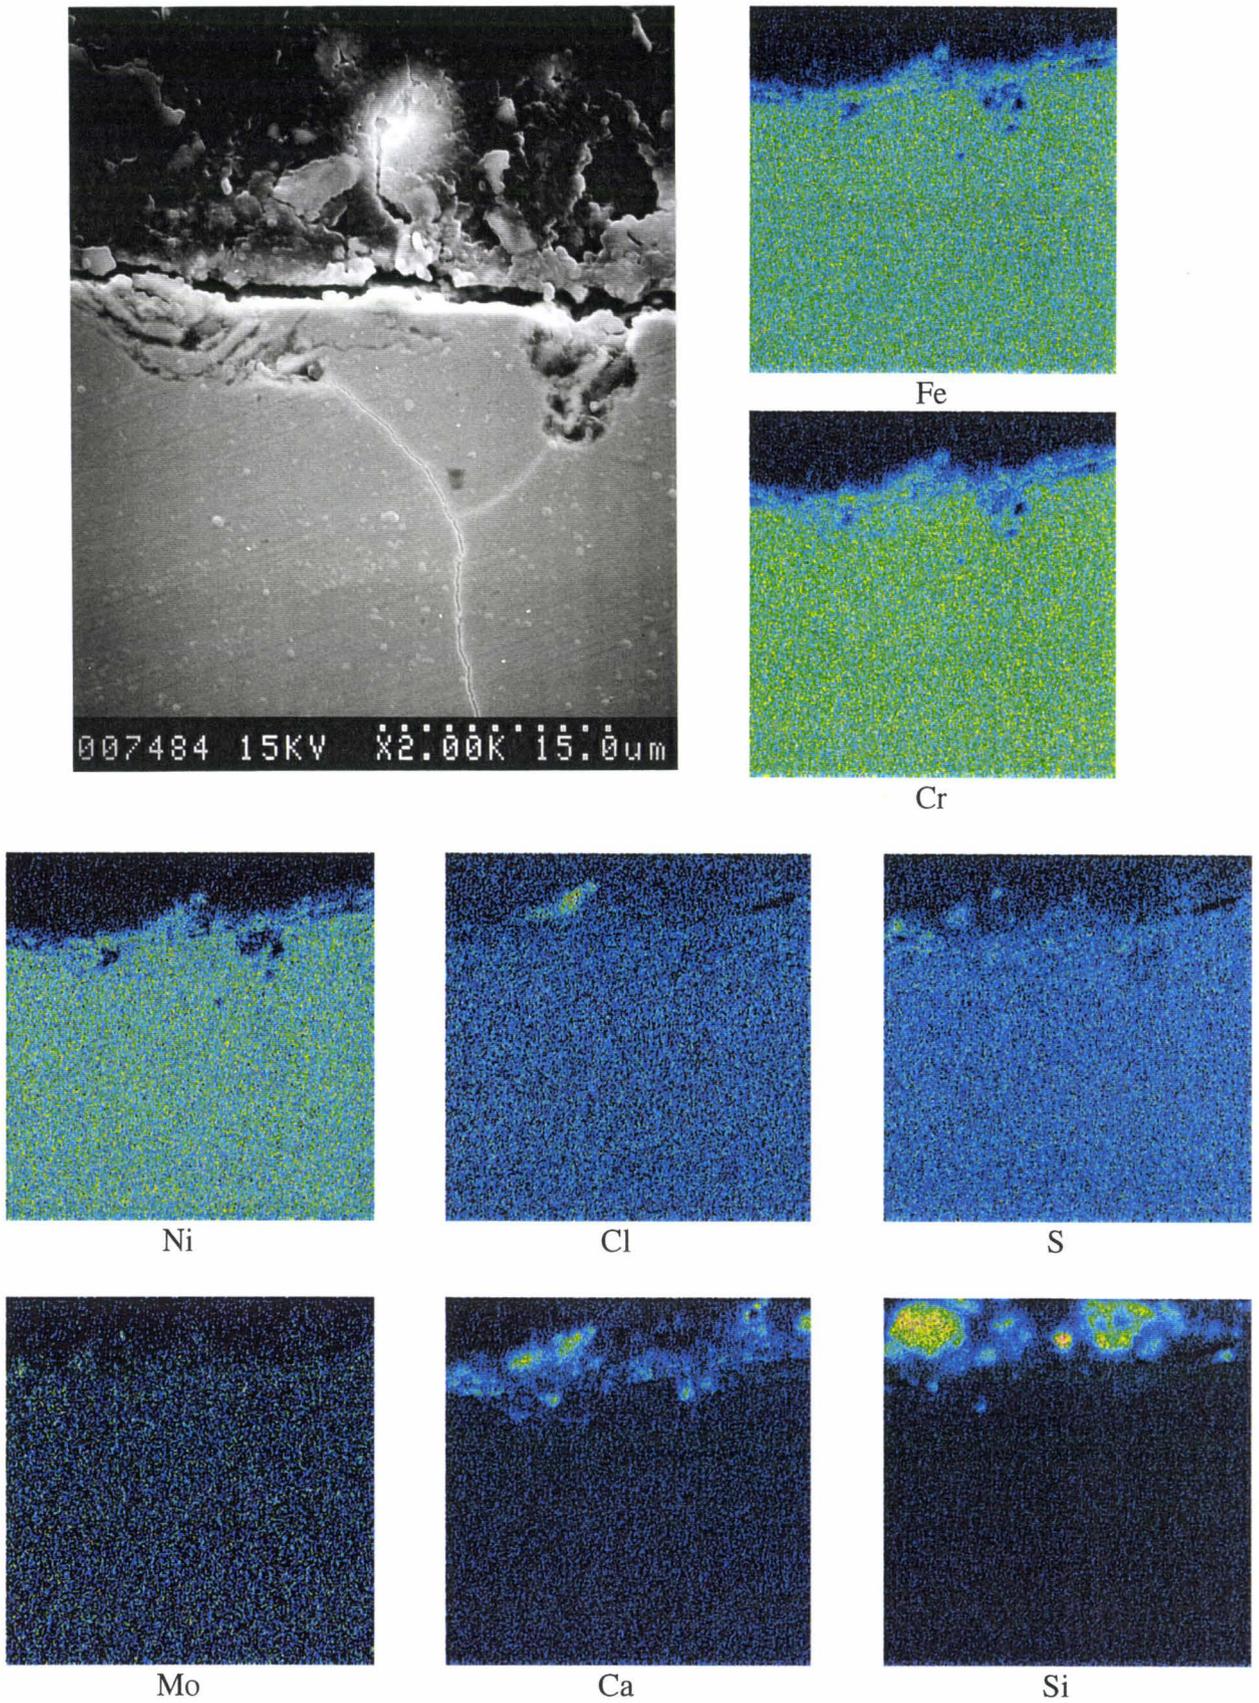
Très peu de produits de corrosion sont présents à la surface de cet échantillon à l'issue de 1000 heures d'essai. Une couche fine d'oxy-chlorures de Ni, Cr et Fe est toutefois observée en surface.

Figure E-3 : examen en coupe (MEB, e⁻ secondaires) et cartographie X (EDS) des produits de corrosion présents à la surface de l'alliage Sanicro 28.

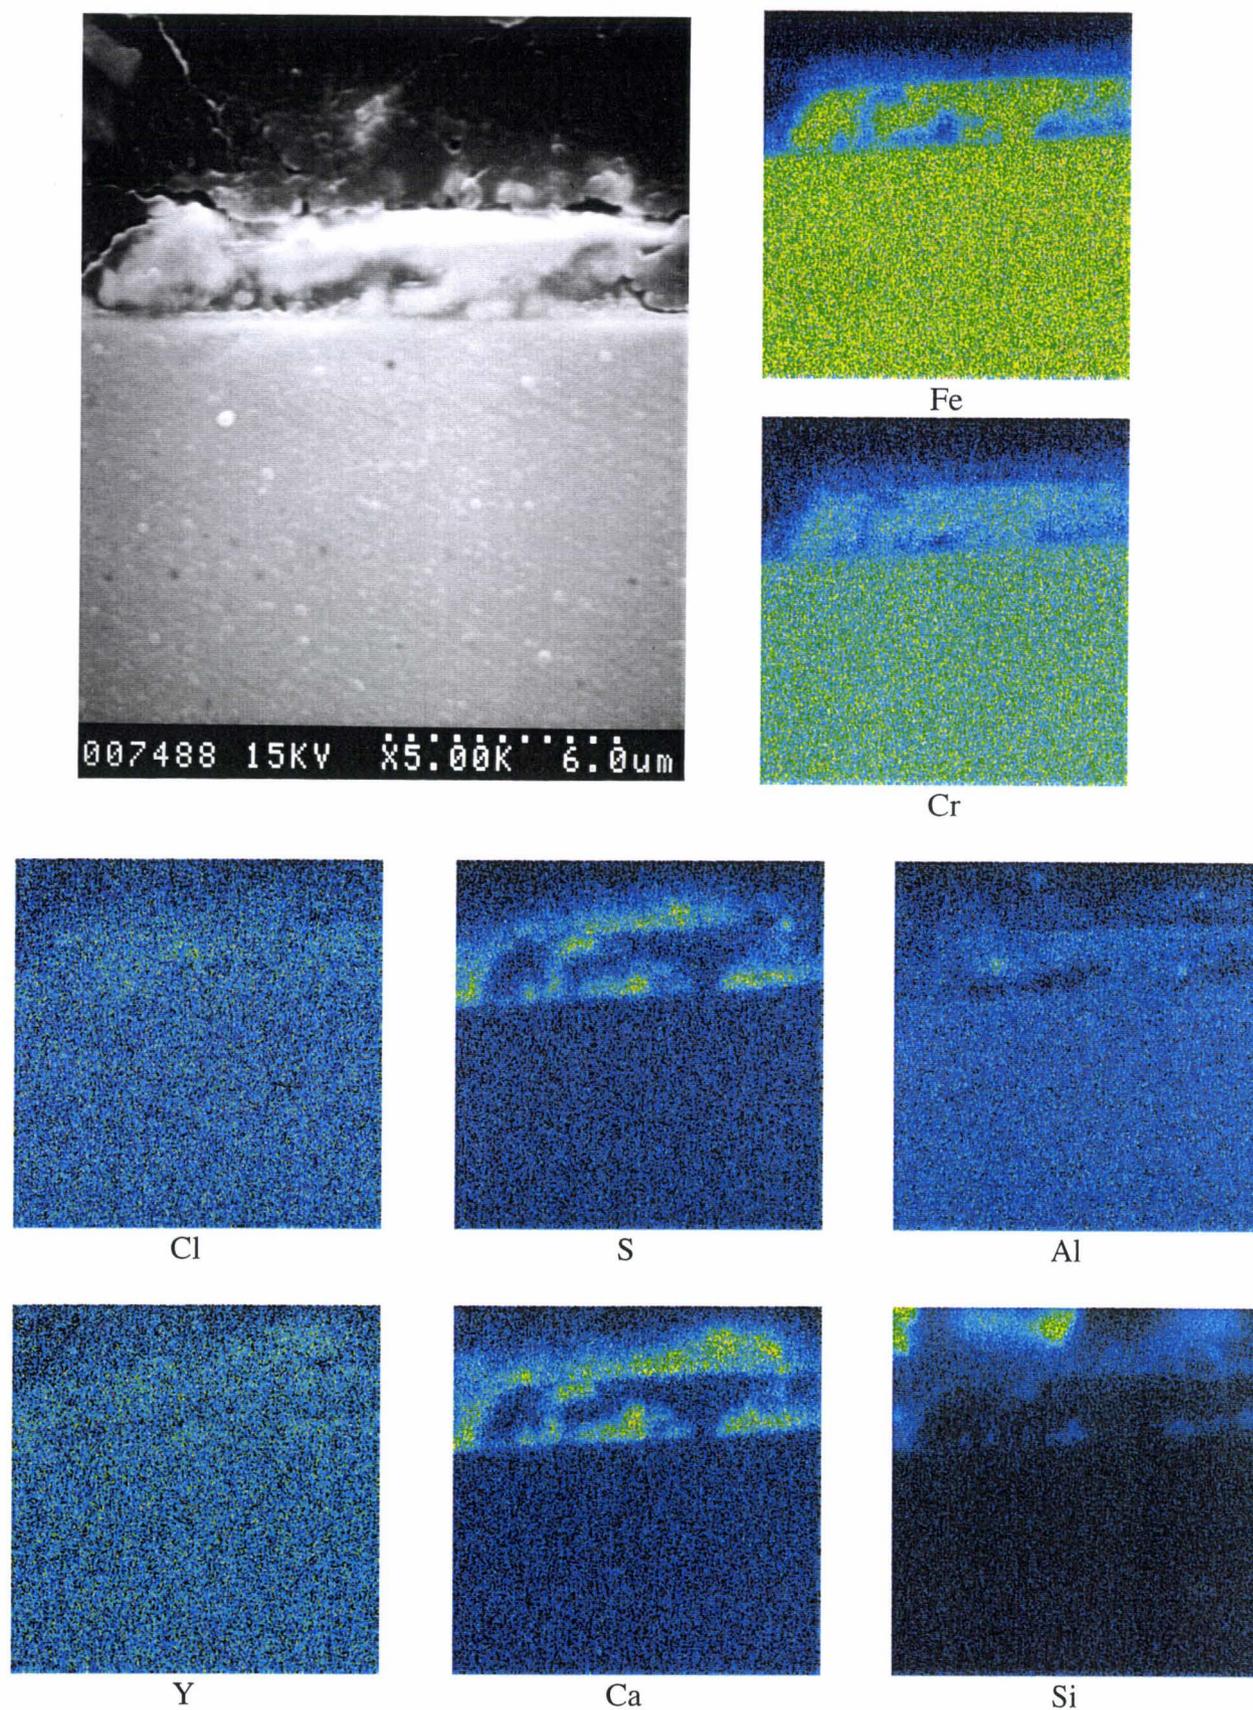
Les produits de corrosion sont constitués d'oxy-chlorures de Fe, Cr. Des traces d'Al sont observées en surface.

Figure E-4 : examen en coupe (MEB, e⁻ secondaires) et cartographie X (EDS) des produits de corrosion présents à la surface de l'alliage FeCrAl + Y₂O₃.

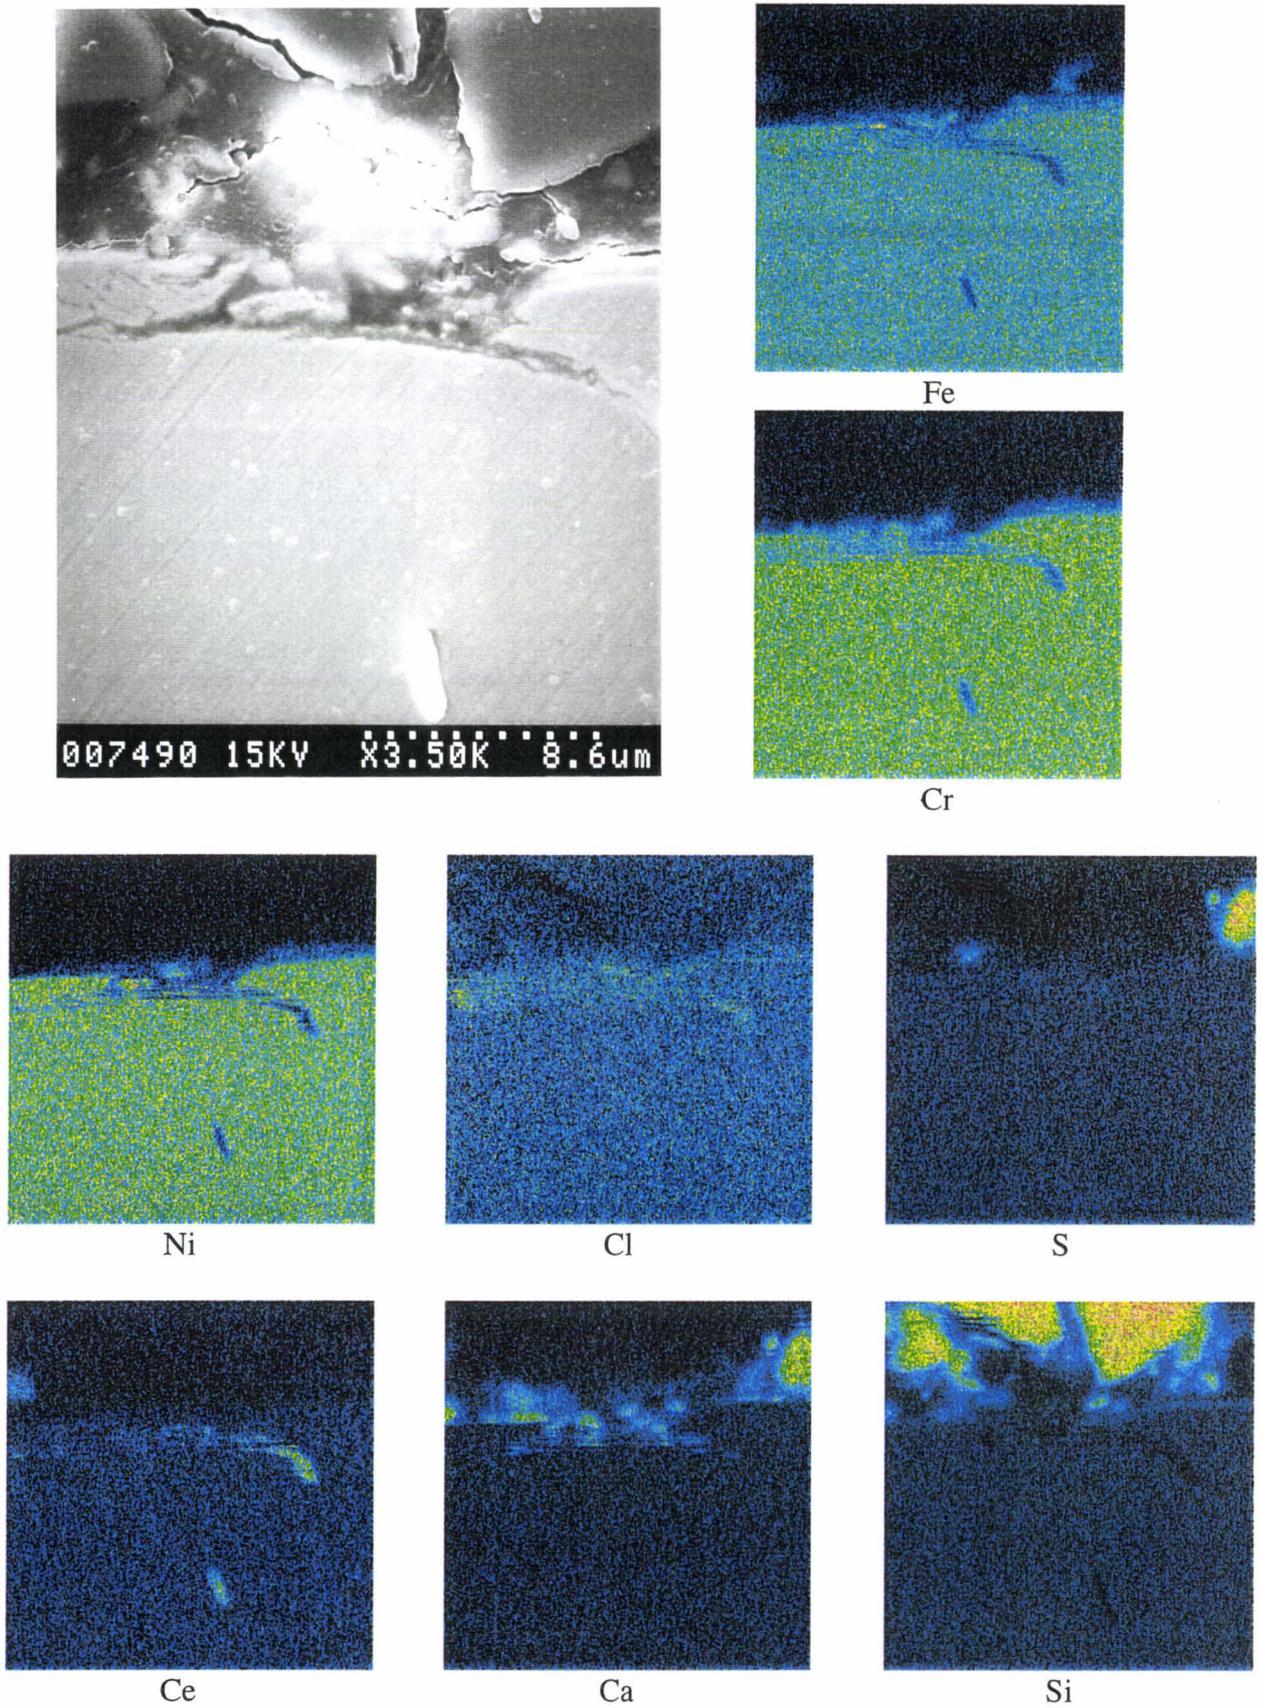
5 - Alliage base Ni Nicrofer 45TM (figure E-5)

La quantité de produits de corrosion est très faible sur ce matériau. On détecte tout de même une concentration élevée en chlore au contact du matériau. De plus du cérium est associé au chlore en surface. Enfin, il faut noter la présence de Si provenant de l'alliage, à la surface du matériau.

Figure E-5 : examen en coupe (MEB, e⁻ secondaires) et cartographie X (EDS) des produits de corrosion présents à la surface de l'alliage Nicrofer 45TM.

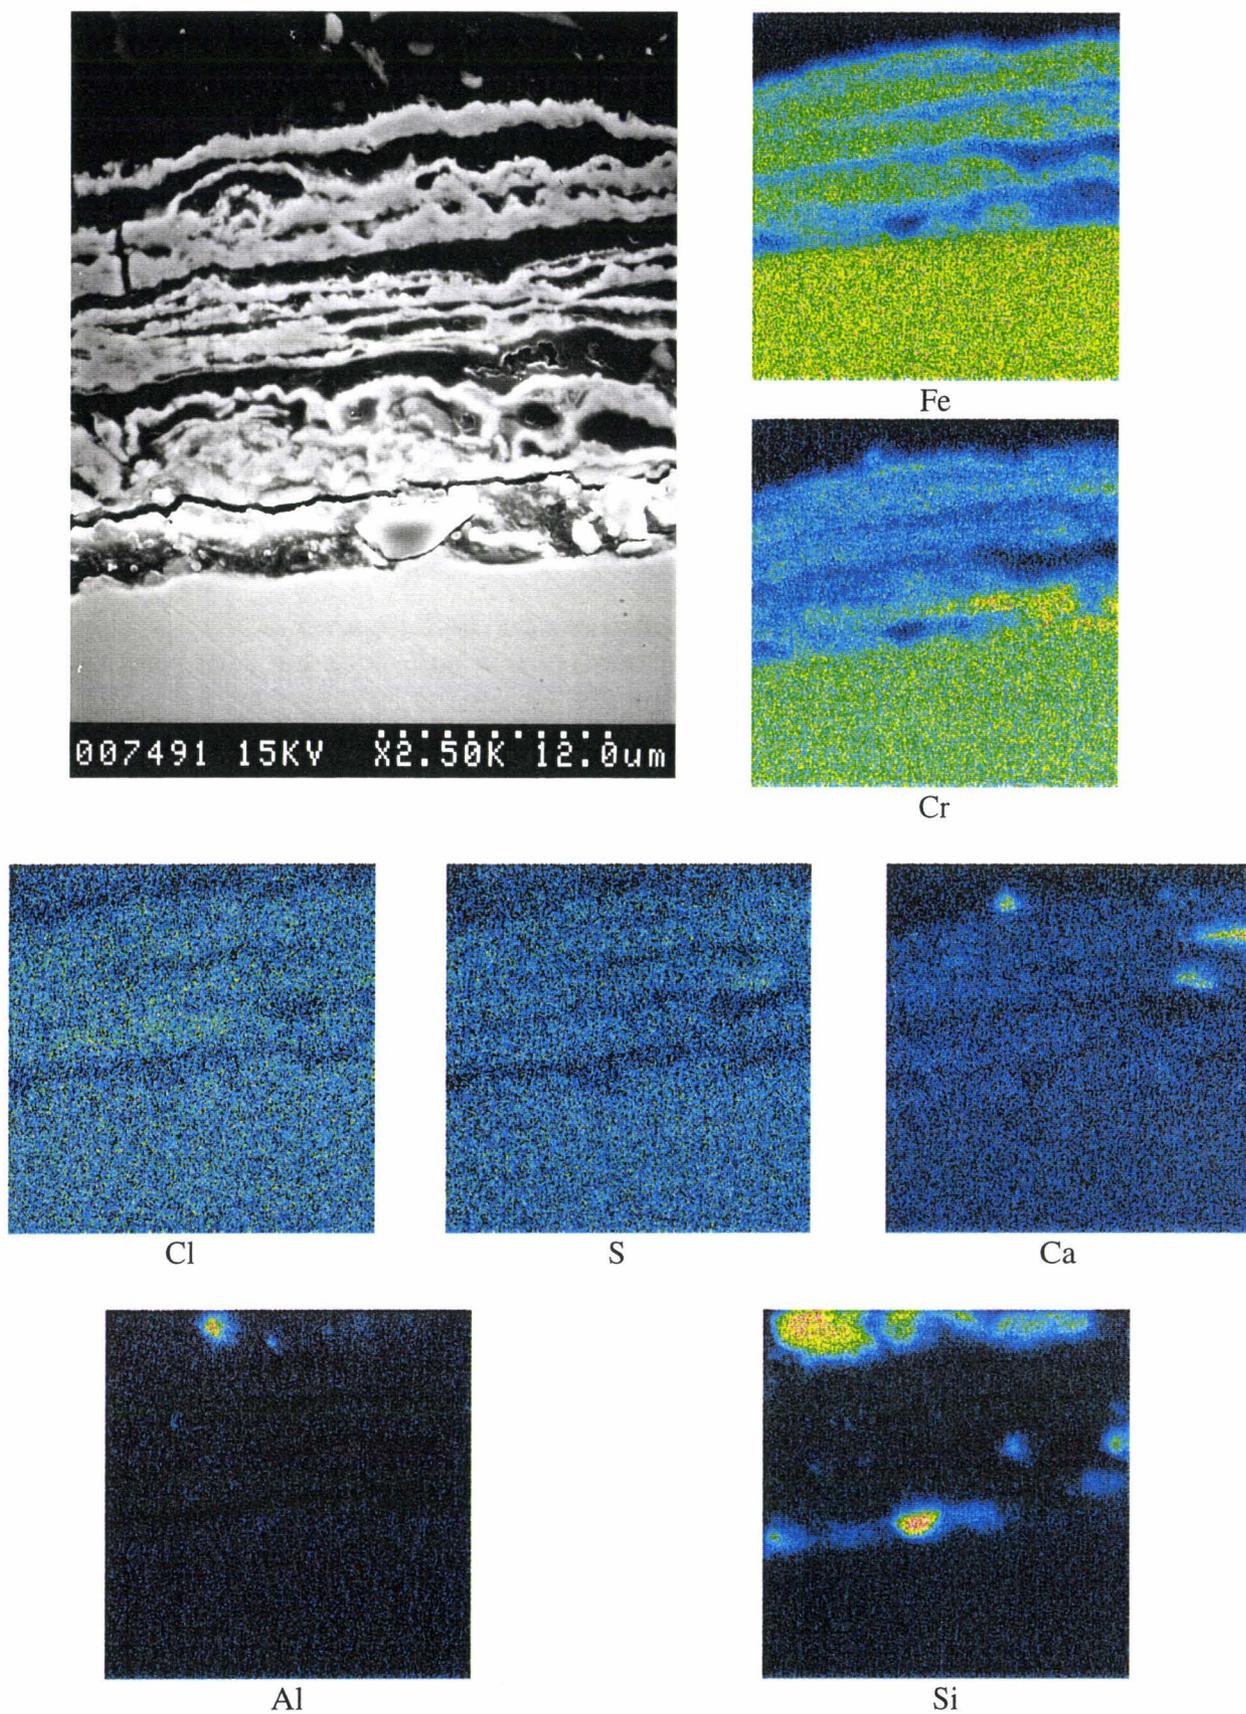
Figure F-1 : examen en coupe (MEB, e⁻ secondaires) et cartographie X (EDS) des produits de corrosion présents à la surface de l'acier inoxydable ferritique F23T.

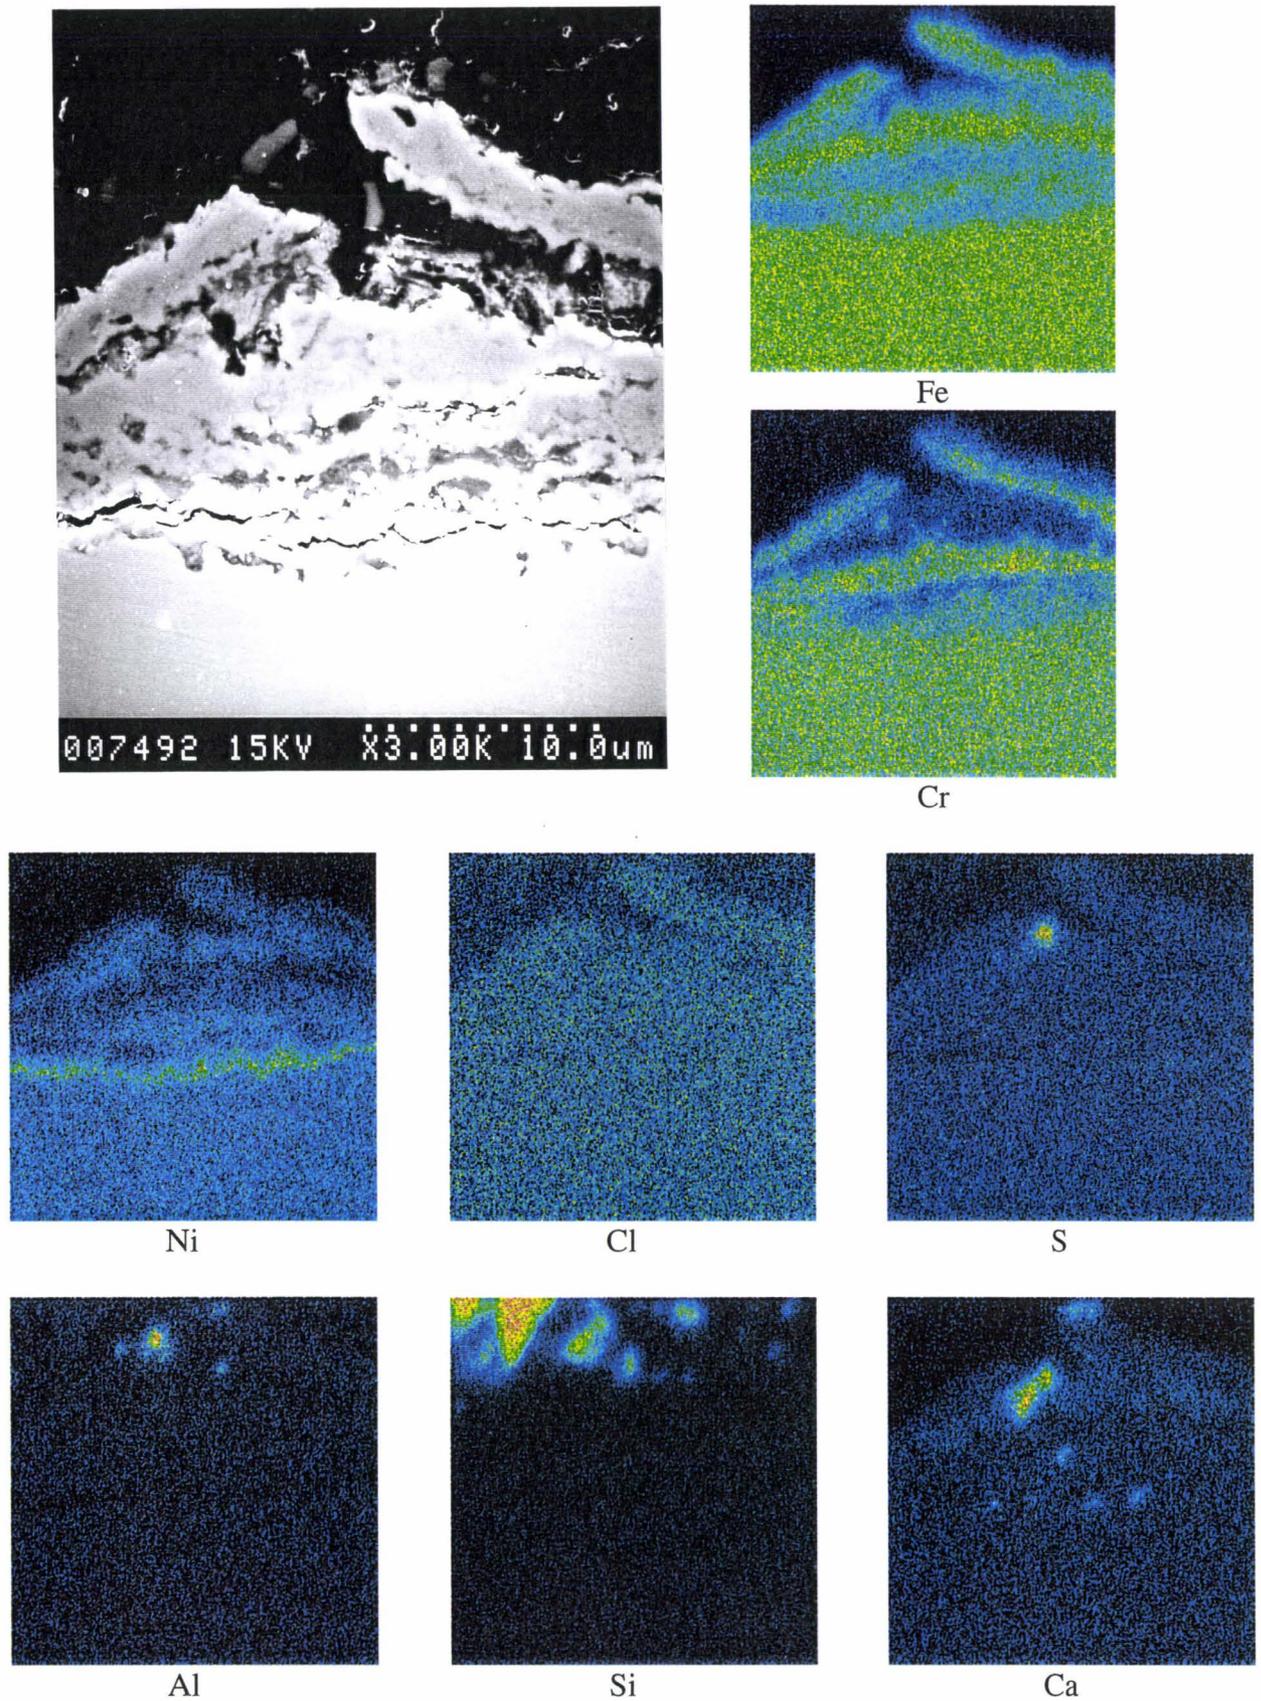
Les produits de corrosion présents à la surface de cet acier sont à nouveau stratifiés et composés d'oxy-chlorures de nickel, chrome et fer. Le nickel forme une couche continue au contact du métal. On retrouve ensuite des couches alternées d'oxy-chlorures de chrome et fer.

Figure F-2 : examen en coupe (MEB, e⁻ secondaires) et cartographie X (EDS) des produits de corrosion présents à la surface de l'acier inoxydable austénitique AISI 304L.

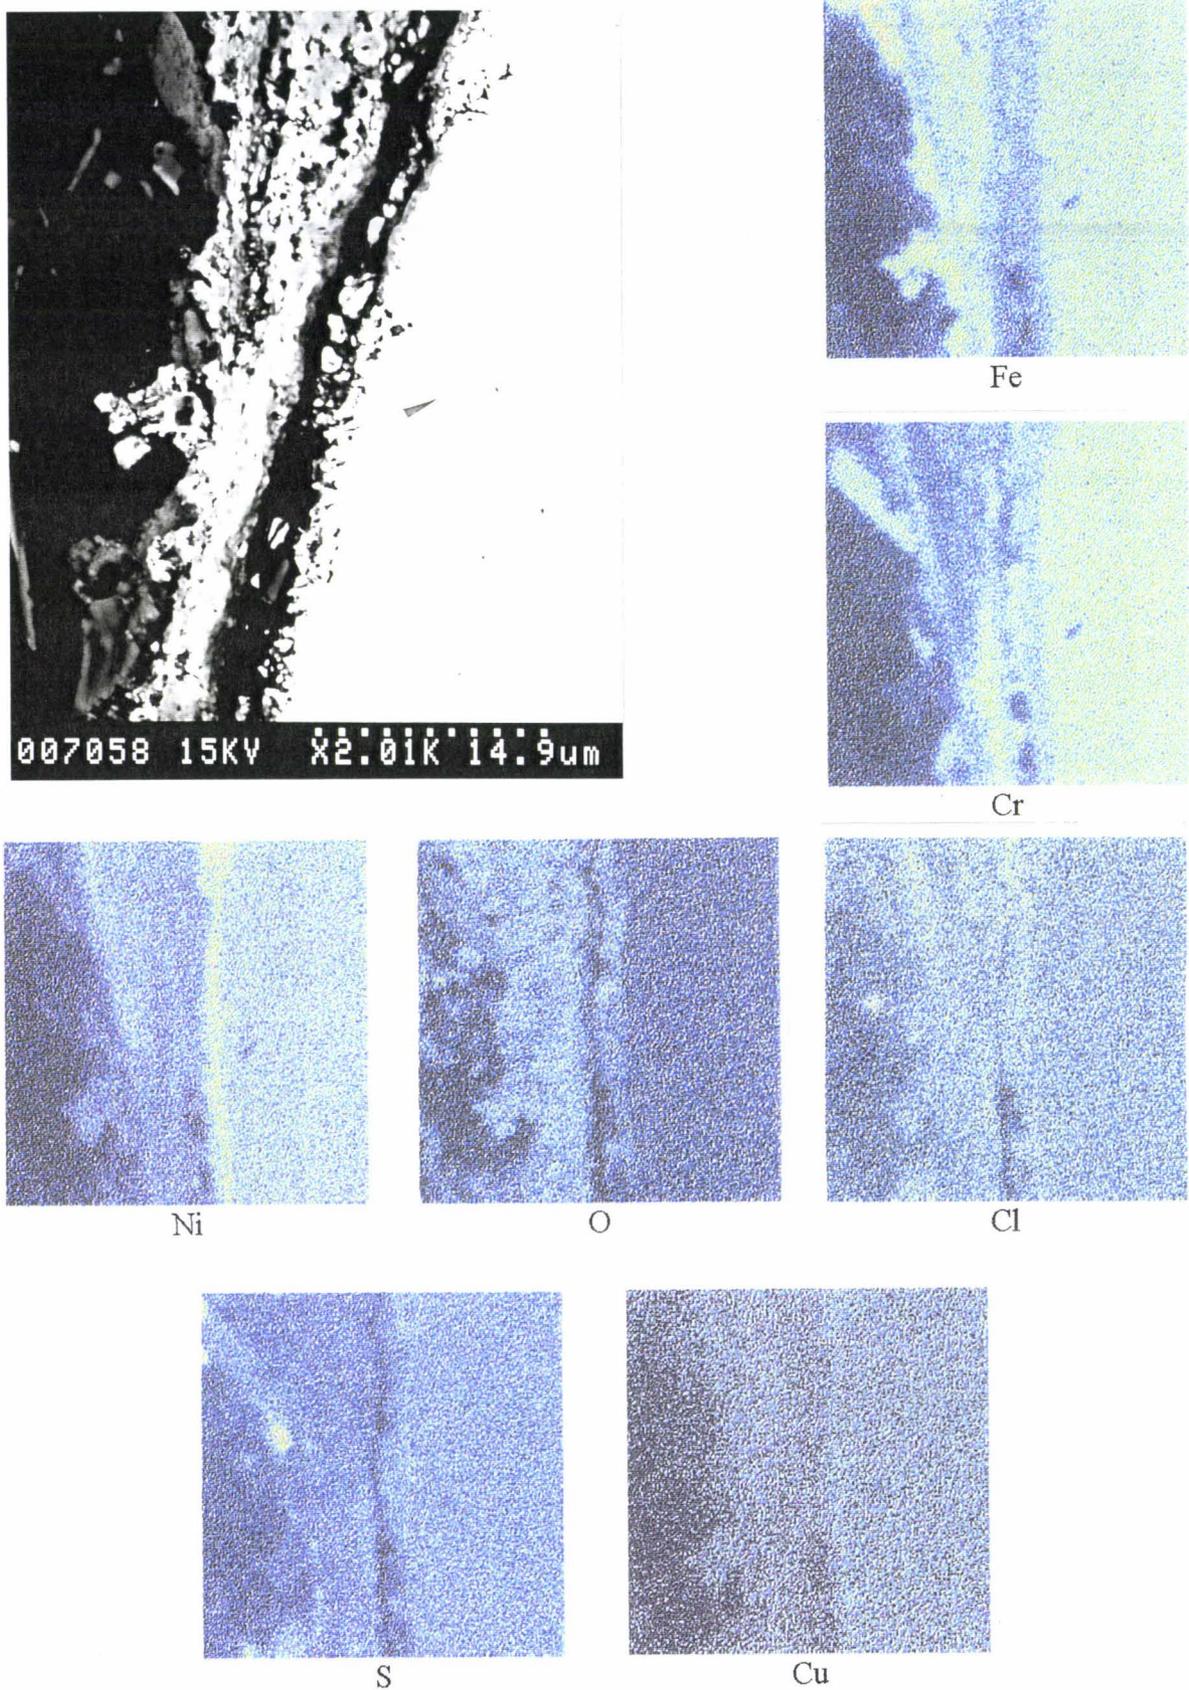
Le matériau présente des produits de corrosion stratifiés. Les oxy-chlorures de nickel, chrome et fer sont répartis en couches successives. Le chlore est présent à l'interface oxydes/métal.

Figure F-3 : examen en coupe (MEB, e⁻ secondaires) et cartographie X (EDS) des produits de corrosion présents à la surface de l'alliage Sanicro 28.

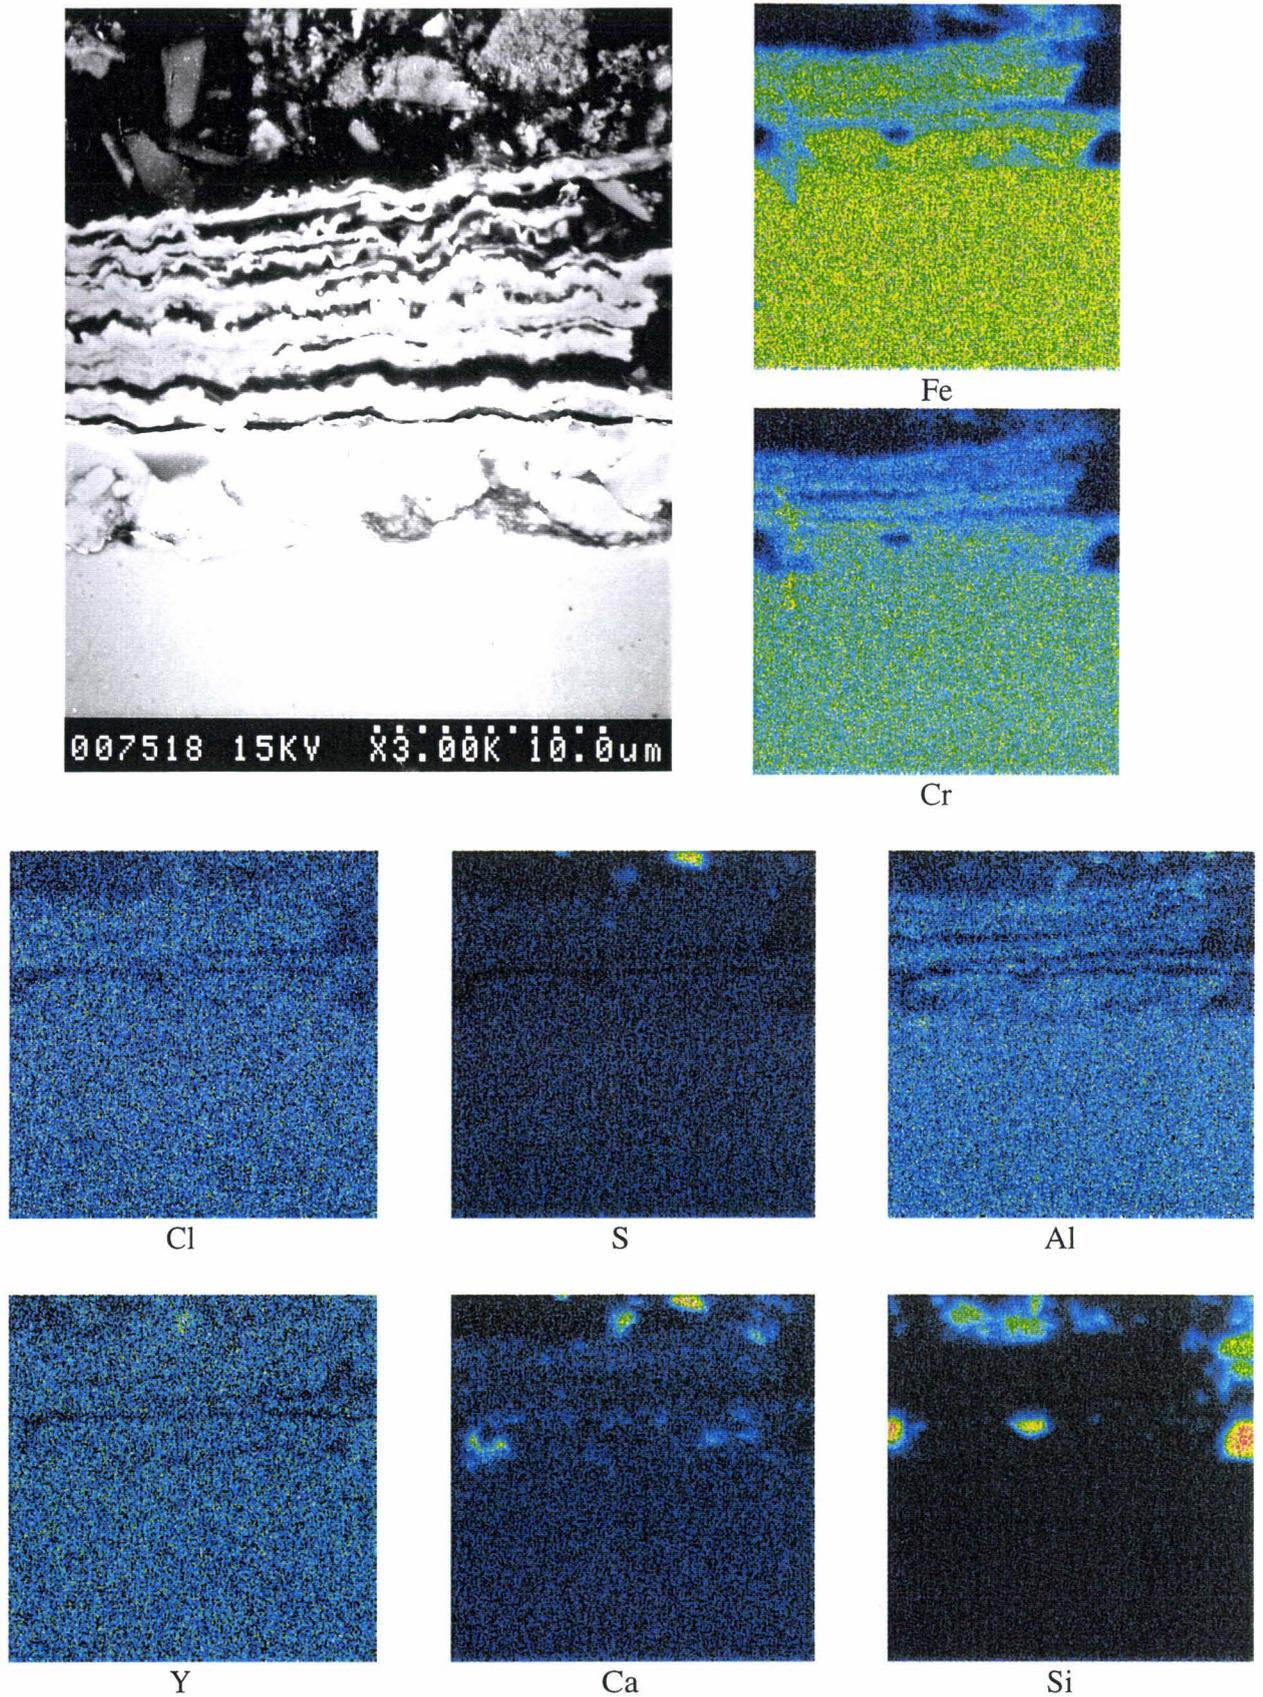
L'aluminium ne semble pas former une barrière efficace contre la dissolution du matériau par l'attaque du chlore. Les produits de corrosion formés sont essentiellement constitués d'oxy-chlorures de chrome et nickel.

Figure F-4 : examen en coupe (MEB, e⁻ secondaires) et cartographie X (EDS) des produits de corrosion présents à la surface de l'alliage FeCrAl + Y₂O₃.
