L'UNIVERSITE DES SCIENCES ET TECHNOLOGIES DE LILLE

Annexes

**CARACTERISATION ET AMELIORATION DE LA TENUE A
LA CORROSION DE MATERIAUX METALLIQUES DANS
LES USINES D'INCINERATION DES DECHETS MENAGERS**

Soutenu publiquement à Lille le 8 juillet 1999 devant la Commission d'Examen :

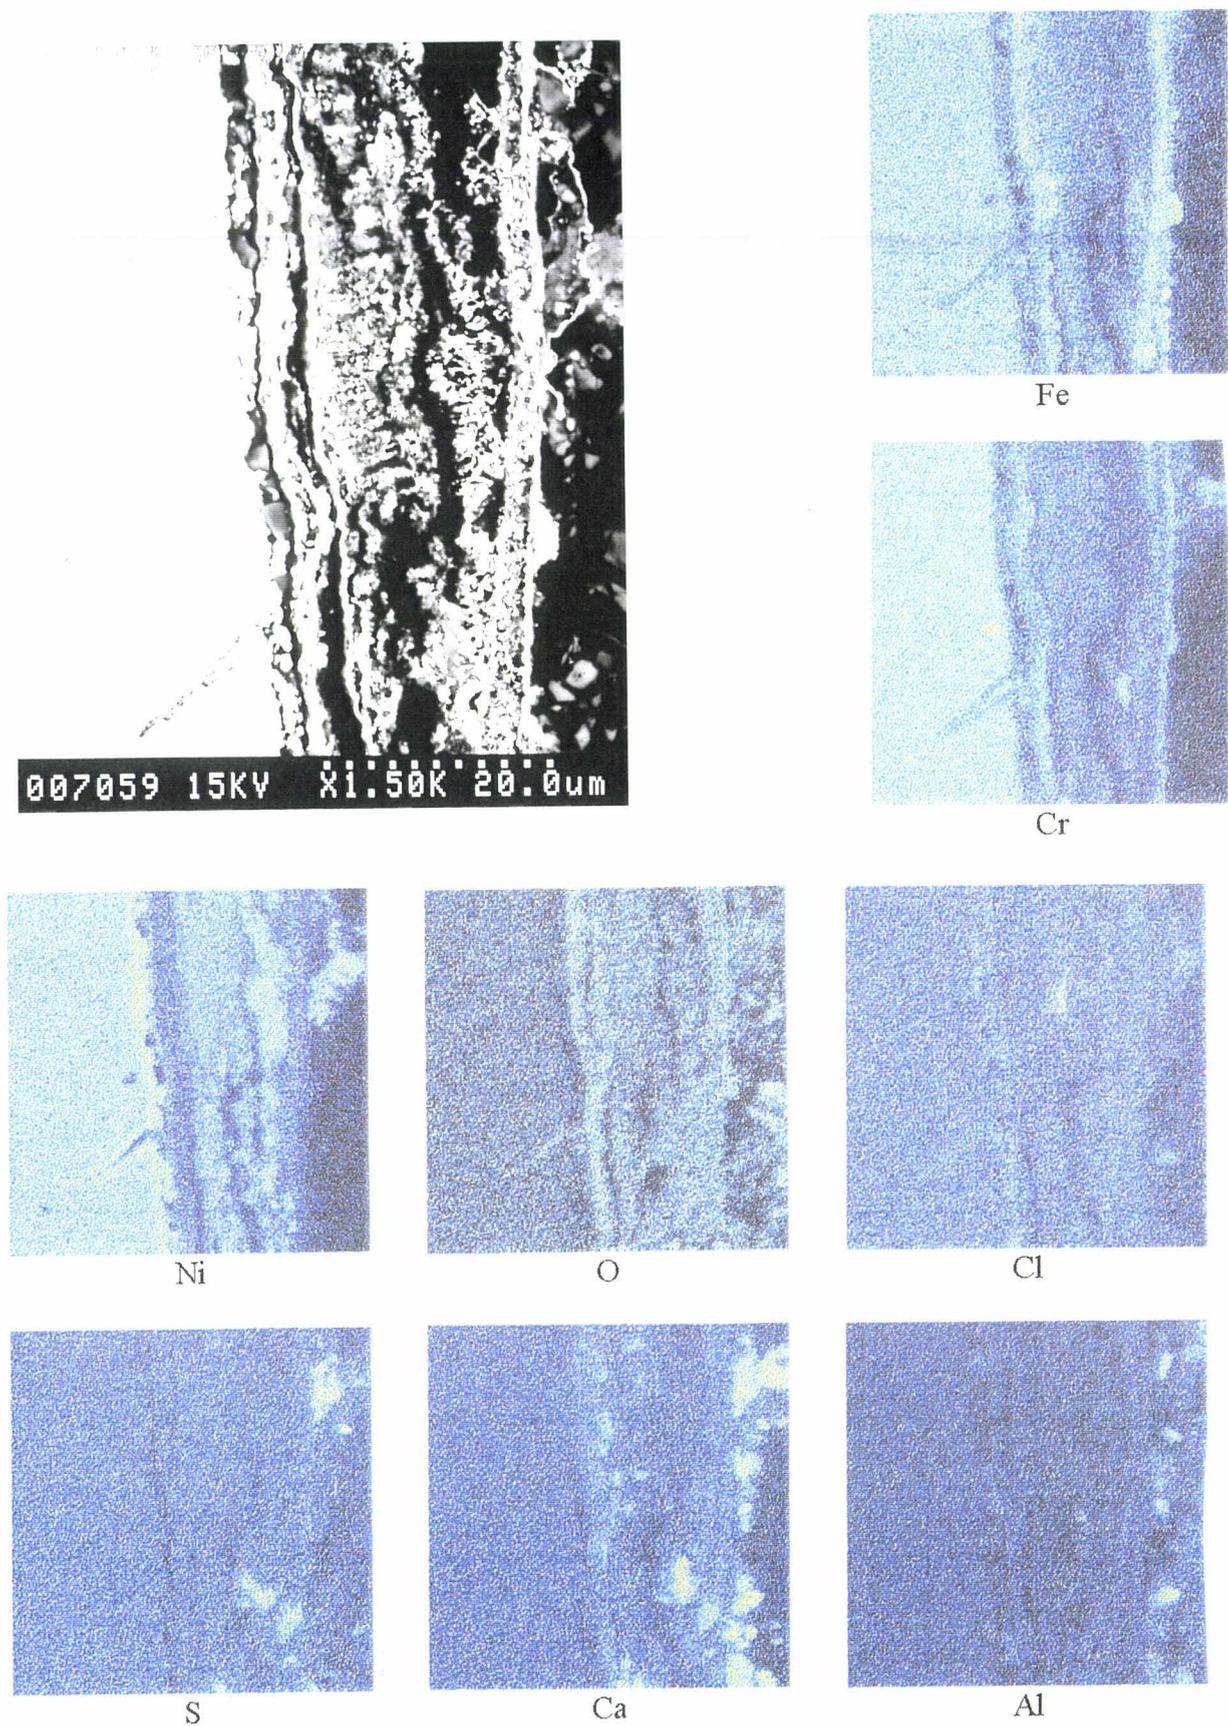
5 - Alliage Nicrofer 45TM (figure F-5)

Une nouvelle fois, les produits de corrosion sont stratifiés et le chlore est essentiellement présent à l'interface oxyde/métal. Les chlorures de nickel sont en contact direct avec le métal.

Figure F-5 : examen en coupe (MEB, e⁻ secondaires) et cartographie X (EDS) des produits de corrosion présents à la surface de l'alliage Nicrofer 45TM.

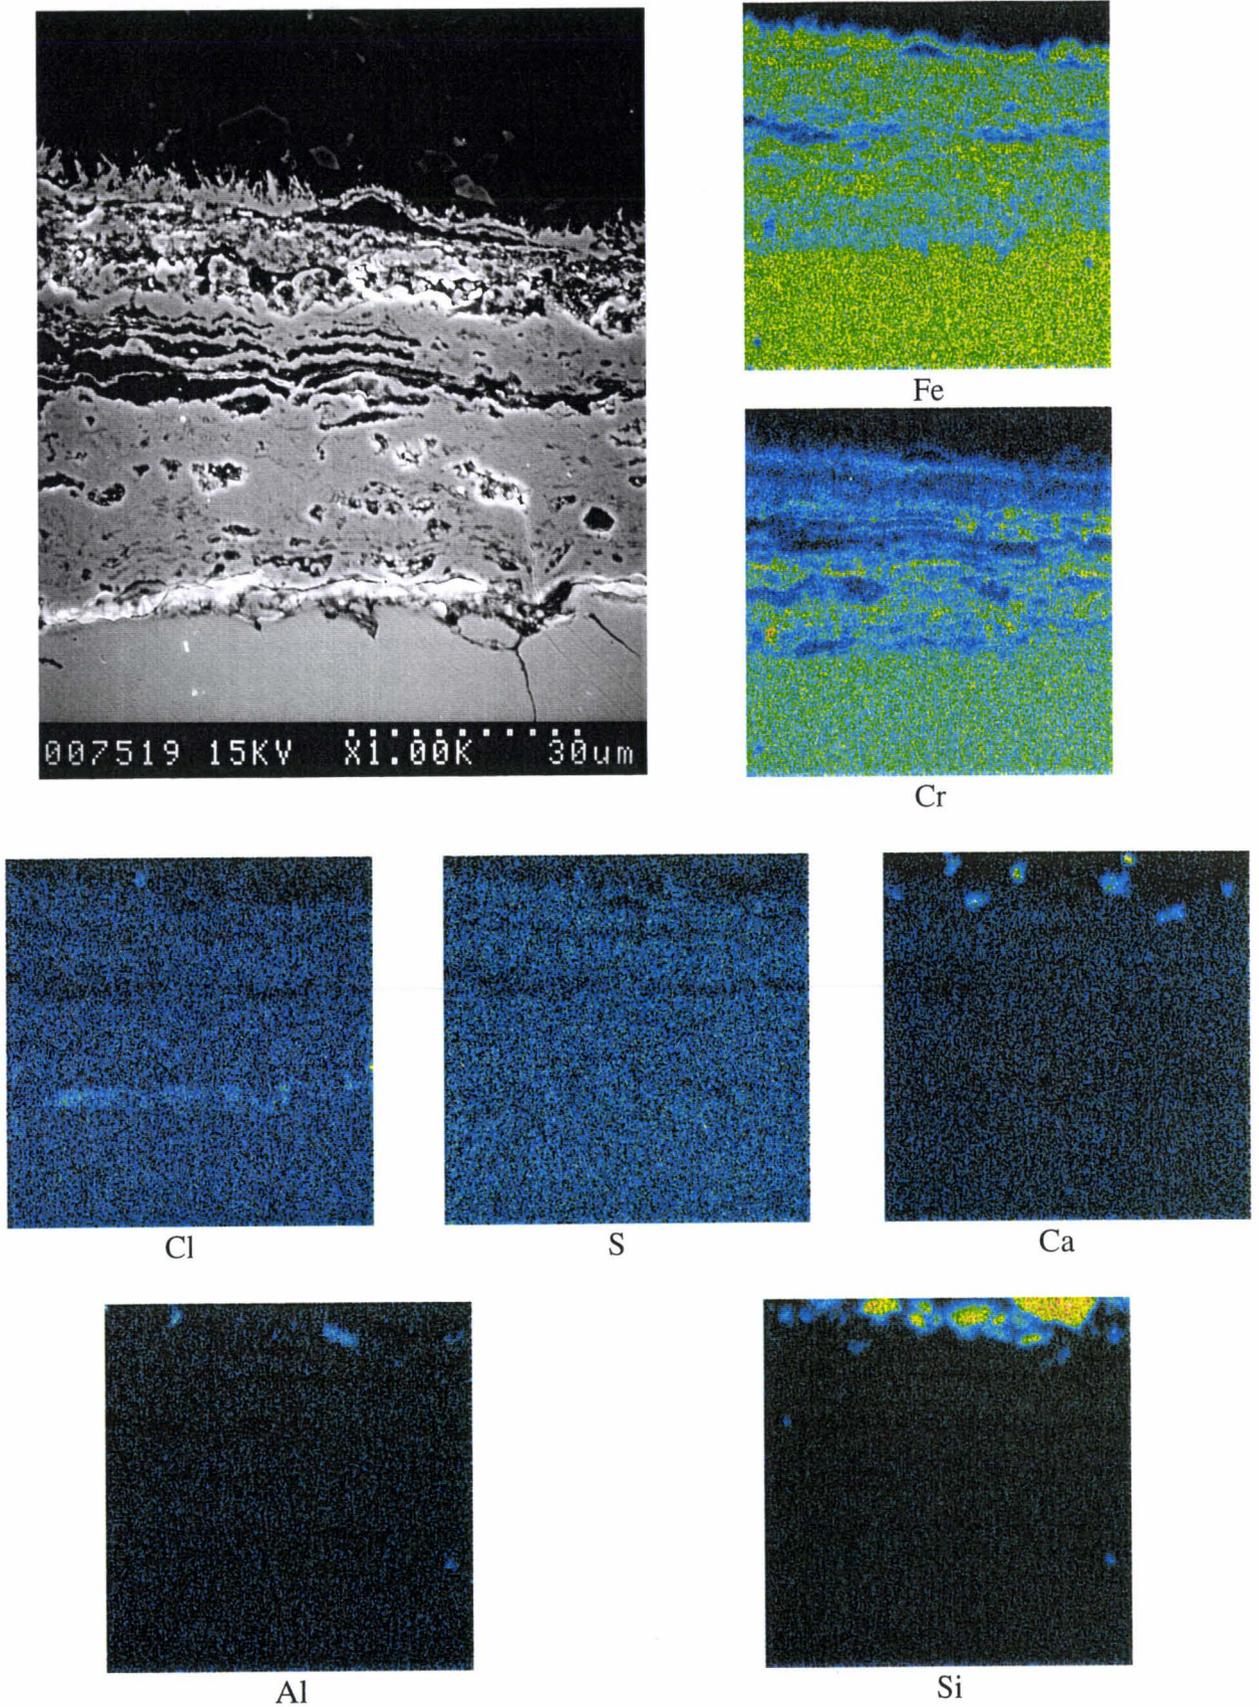
Figure G-20 : examen en coupe (MEB, e^- secondaires) et cartographie X (EDS) des produits de corrosion présents à la surface de l'acier inoxydable ferritique F23T.

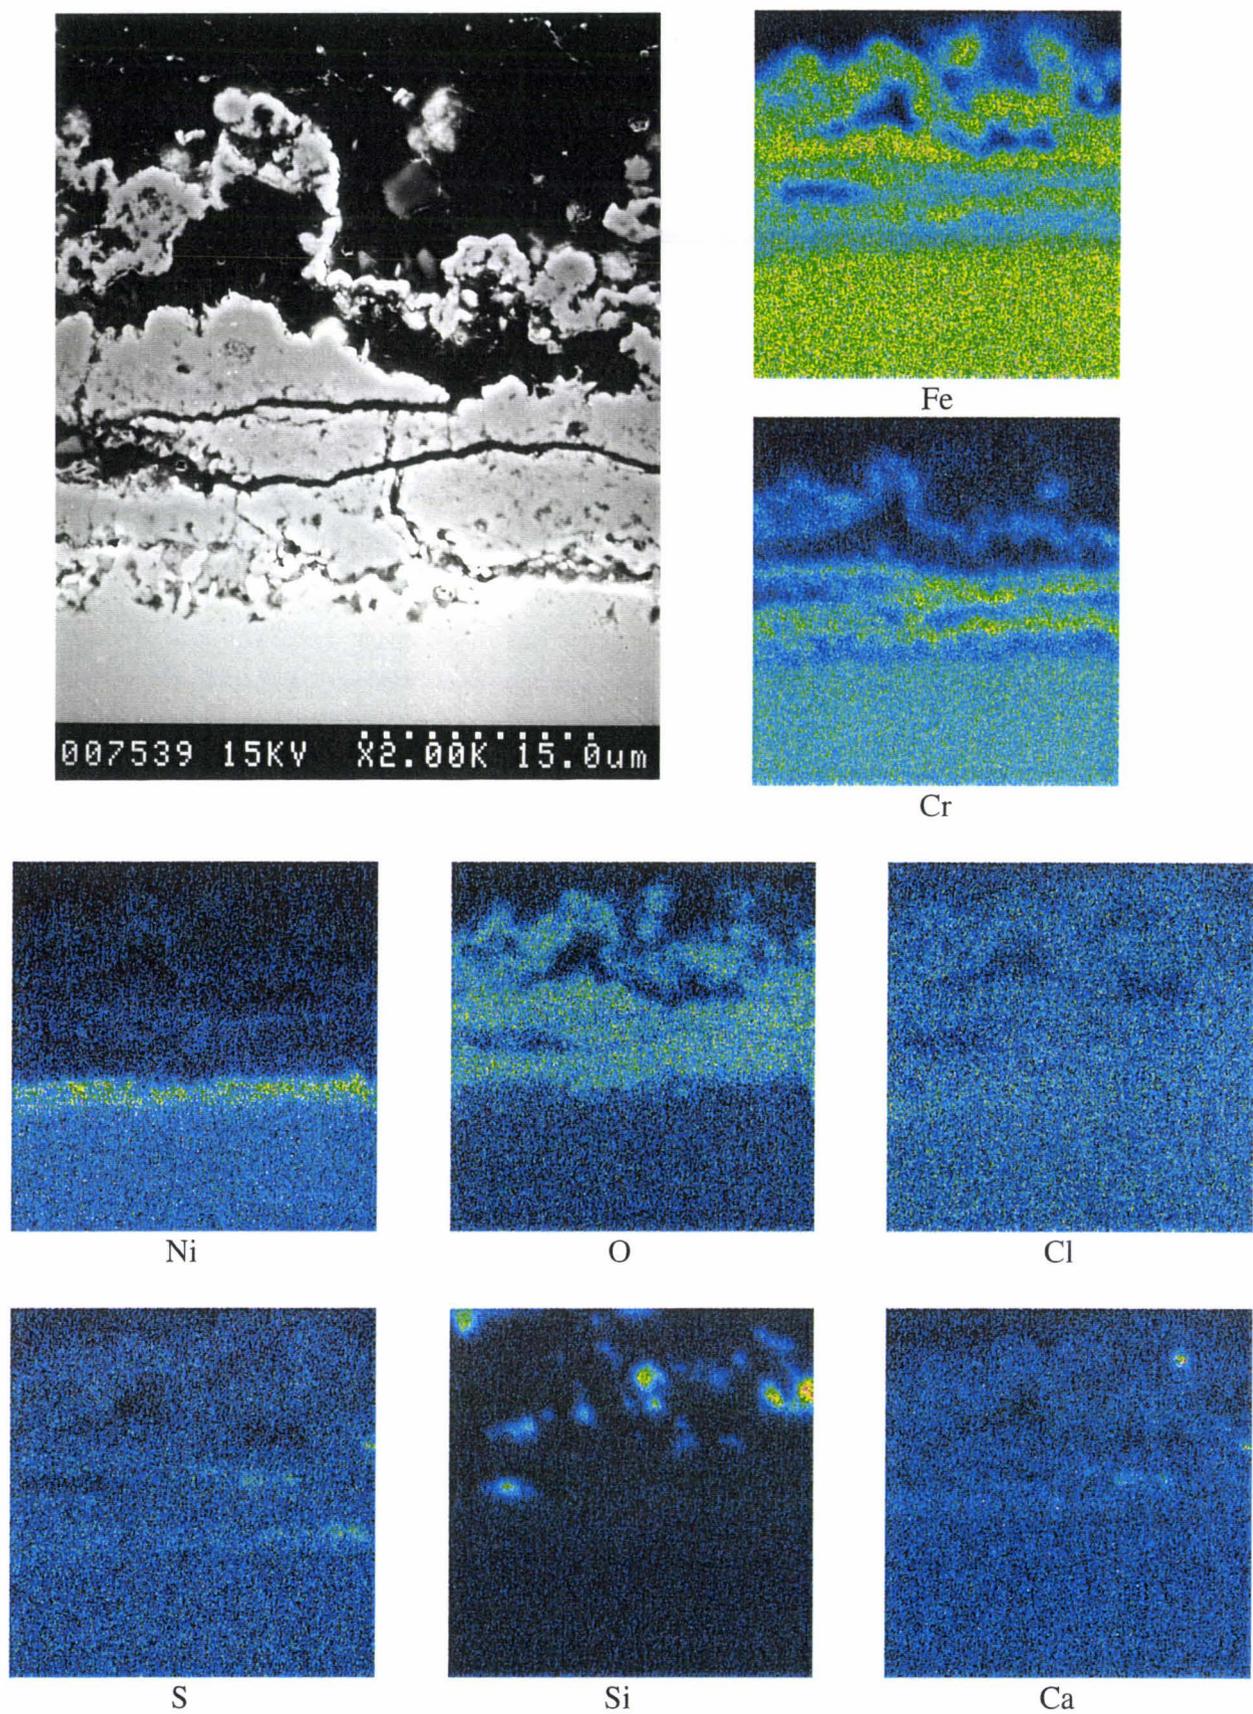
Les produits de corrosion présents à la surface de l'éprouvette sont stratifiés. De façon analogue à l'essai effectué à 500°C, des chlorures de nickel sont détectés au contact immédiat du métal. On retrouve ensuite des oxy-chlorures mixtes de chrome et de fer.

Figure G-21 : examen en coupe (MEB, e^- secondaires) et cartographie X (EDS) des produits de corrosion présents à la surface de l'acier inoxydable austénitique AISI 304L.

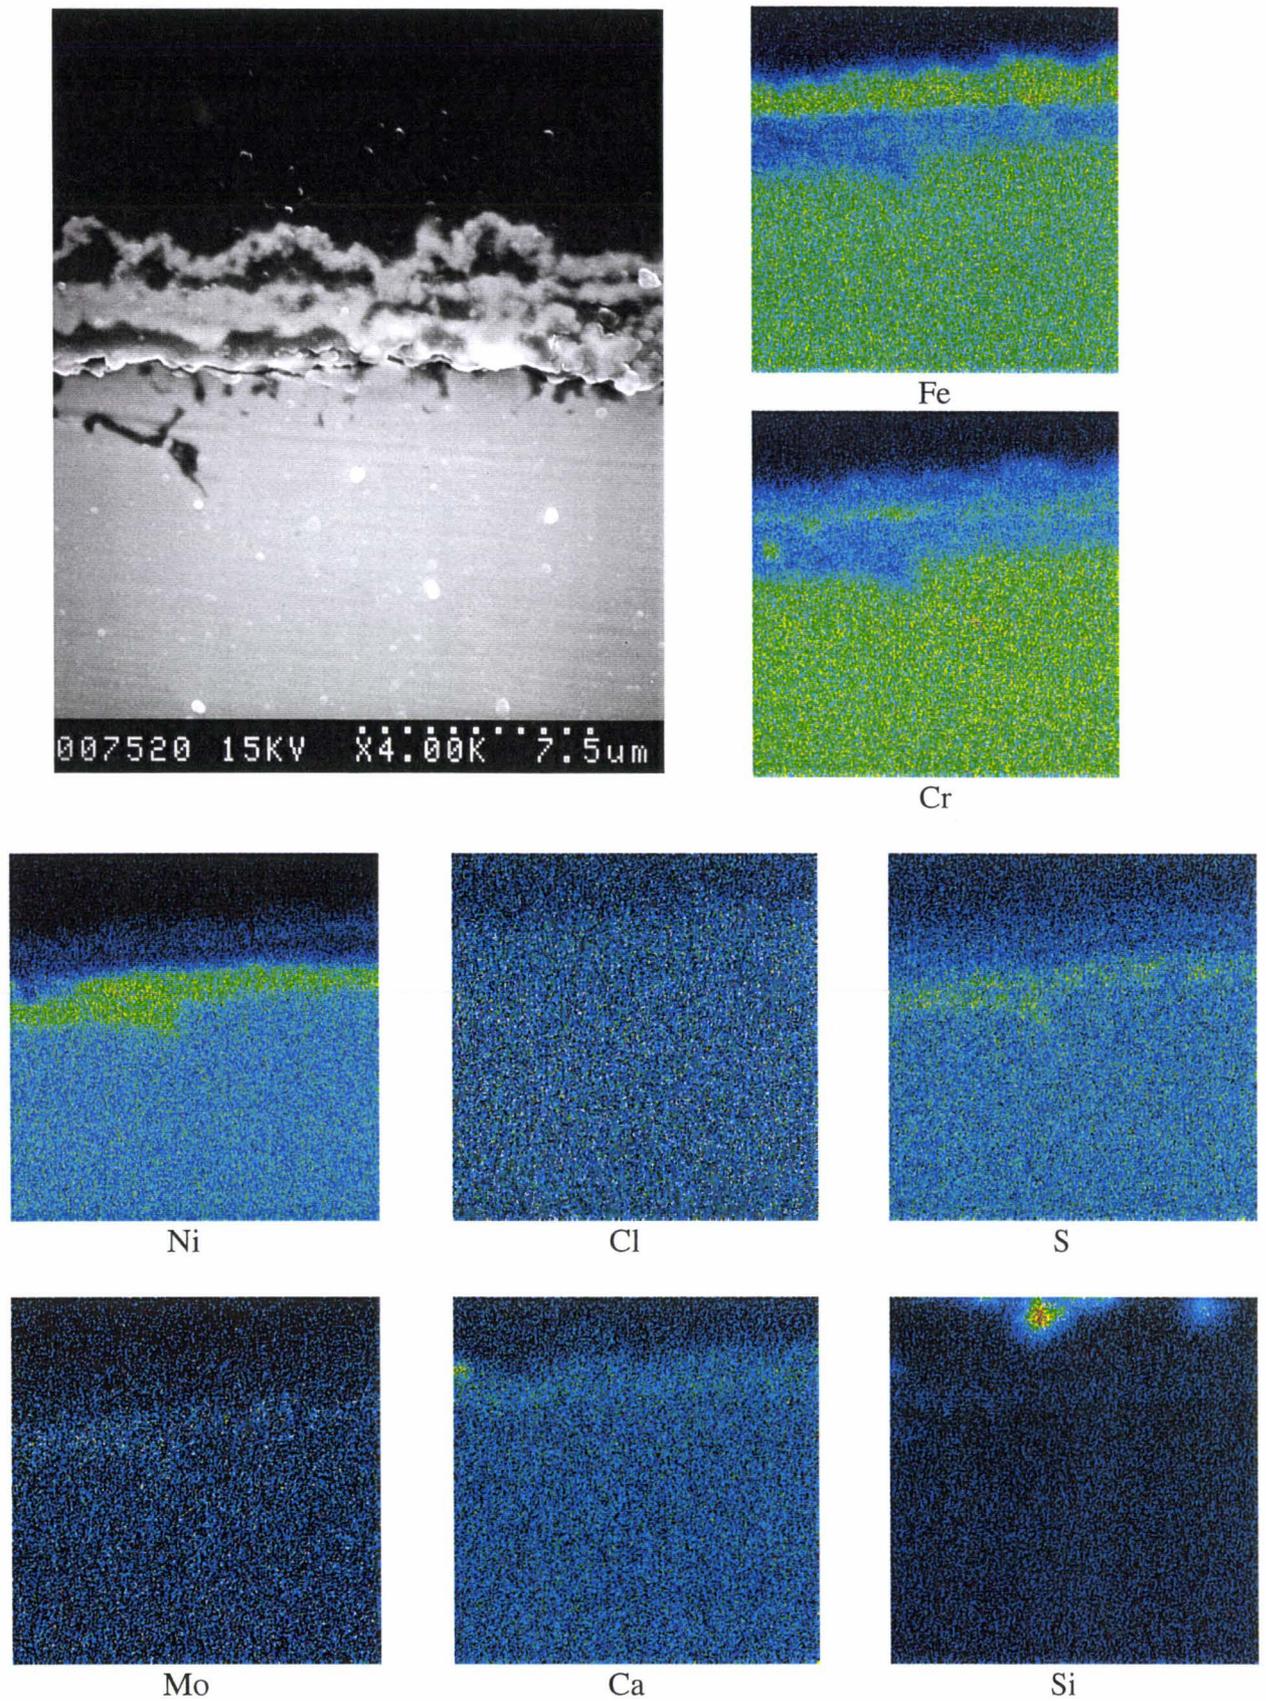
Le matériau présente des produits de corrosion stratifiés. Les oxy-chlorures de nickel, chrome et fer, sont réparties en couche successives. Le soufre est présent à l'interface oxydes/métal.

Figure G-22 : examen en coupe (MEB, e^- secondaires) et cartographie X (EDS) des produits de corrosion présents à la surface de l'alliage Sanicro 28.

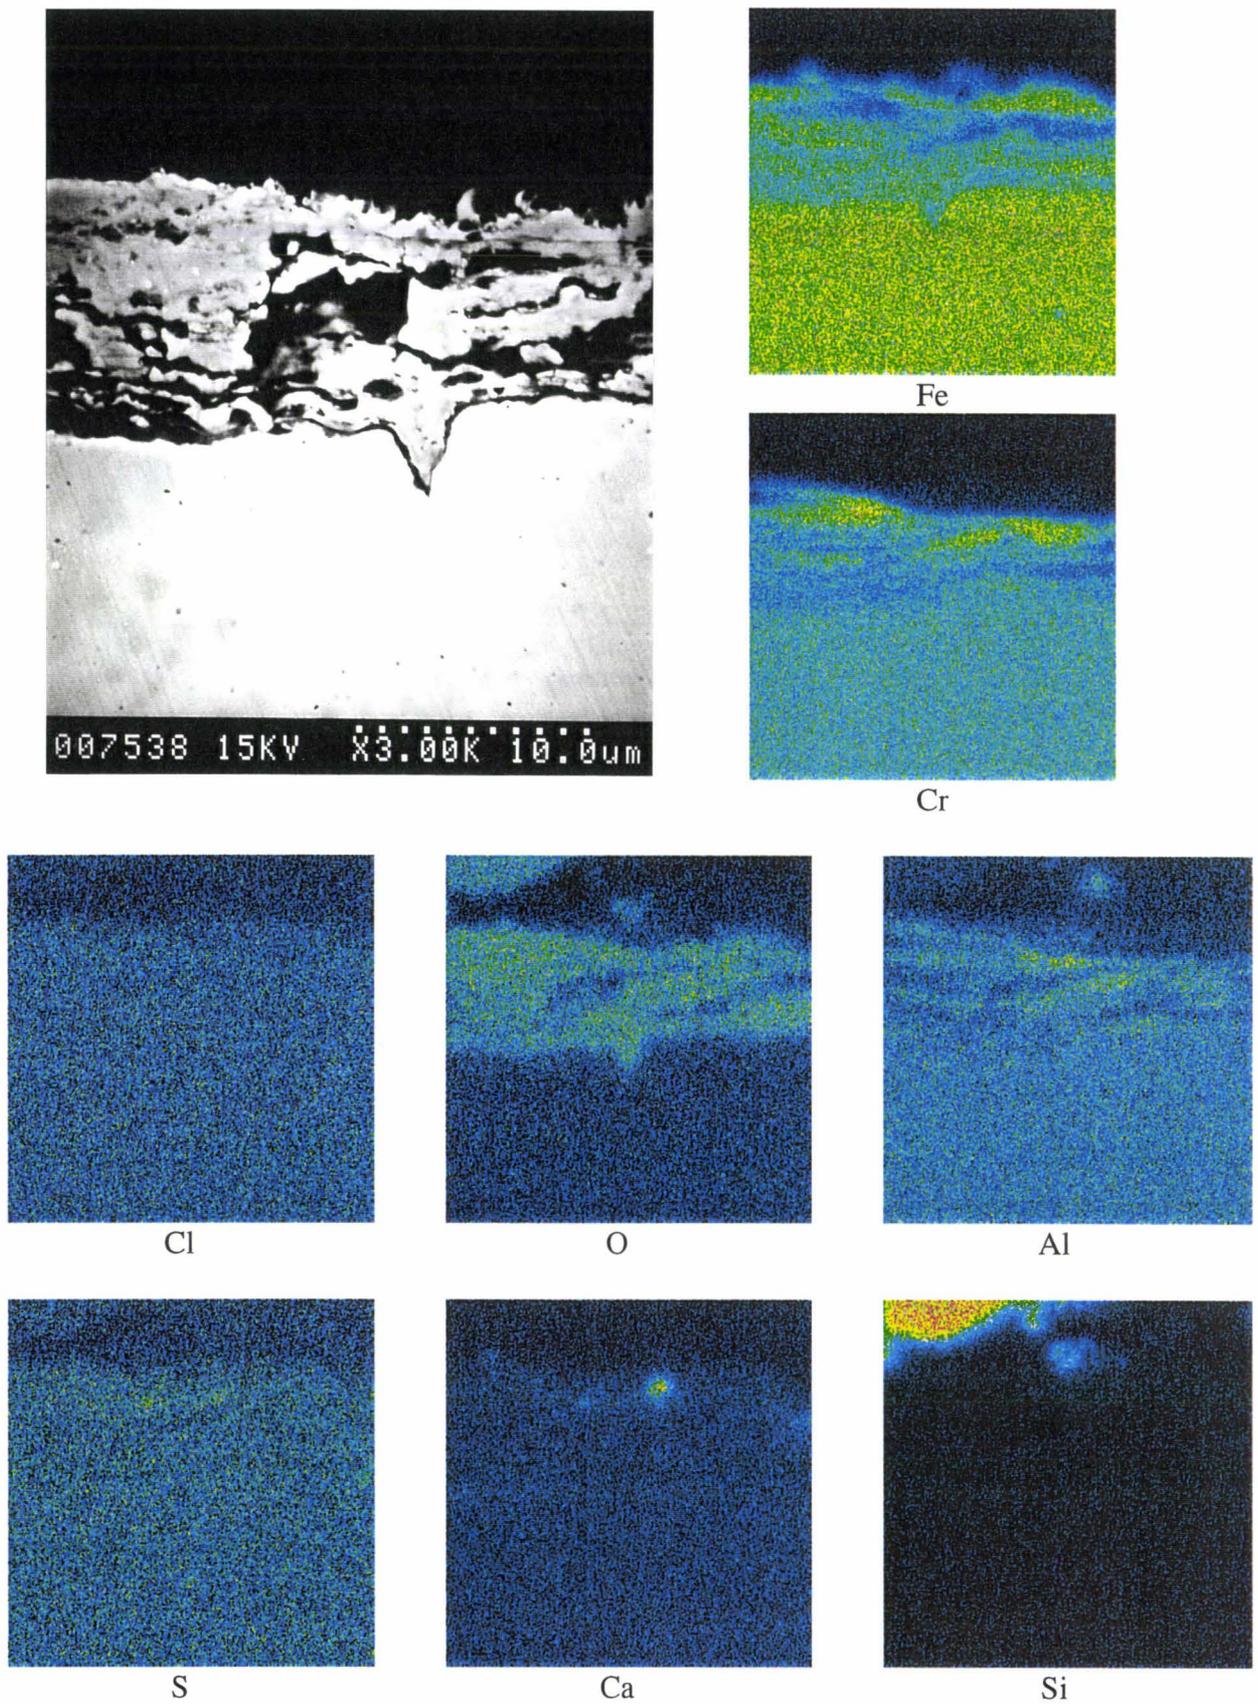
4 - Alliage FeCrAl + Y₂O₃ (figure G-23)

Les produits de corrosion observés pour cet alliage sont essentiellement des oxydes de Fe, Cr et Al. Le chlore n'est pas retrouvé en quantité significative à la surface du matériau.

Figure G-23 : examen en coupe (MEB, e⁻ secondaires) et cartographie X (EDS) des produits de corrosion présents à la surface de l'alliage FeCrAl + Y₂O₃.

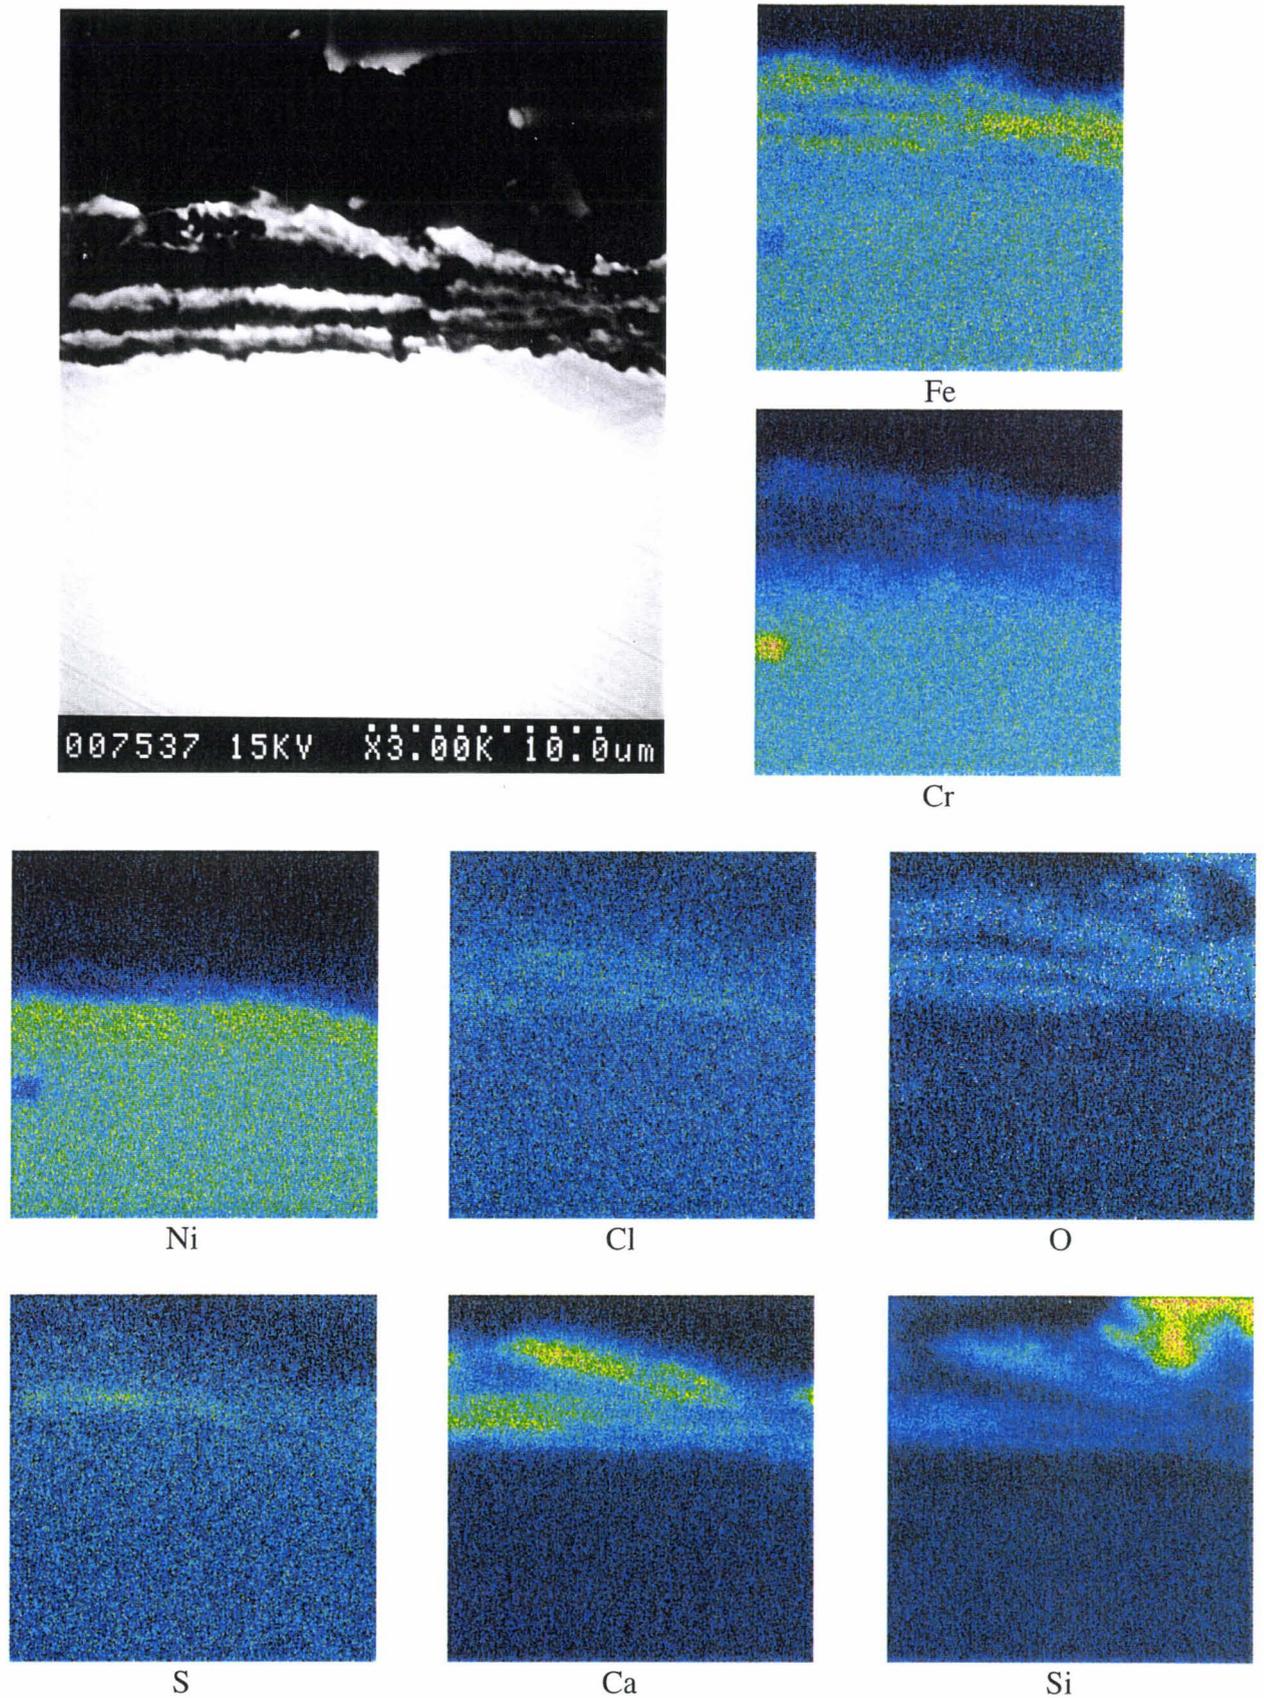
Figure G-24 : examen en coupe (MEB, e⁻ secondaires) et cartographie X (EDS) des produits de corrosion présents à la surface de l'alliage Nicrofer 45TM.
