**Etude de la corrosion et du frottement
de revêtements obtenus par projection thermique.**

ESTUDIO DEL COMPORTAMIENTO ANTE LA CORROSIÓN Y DESGASTE DE RECUBRIMIENTOS OBTENIDOS POR PROYECCIÓN TÉRMICA

A STUDY ON THE CORROSION AND WEAR OF COATINGS OBTAINED BY THERMAL SPRAY

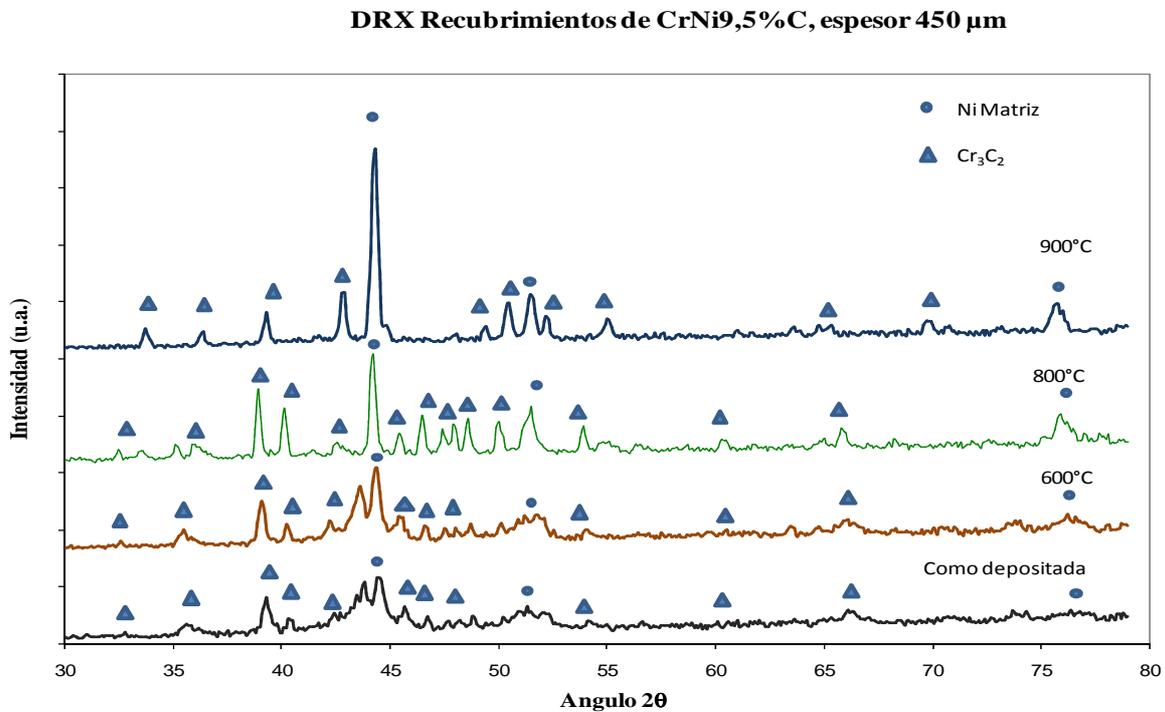
Figure 1. *Résultats de diffraction X des revêtements CrNi 9,5%C bruts de projection et traités thermiquement.*

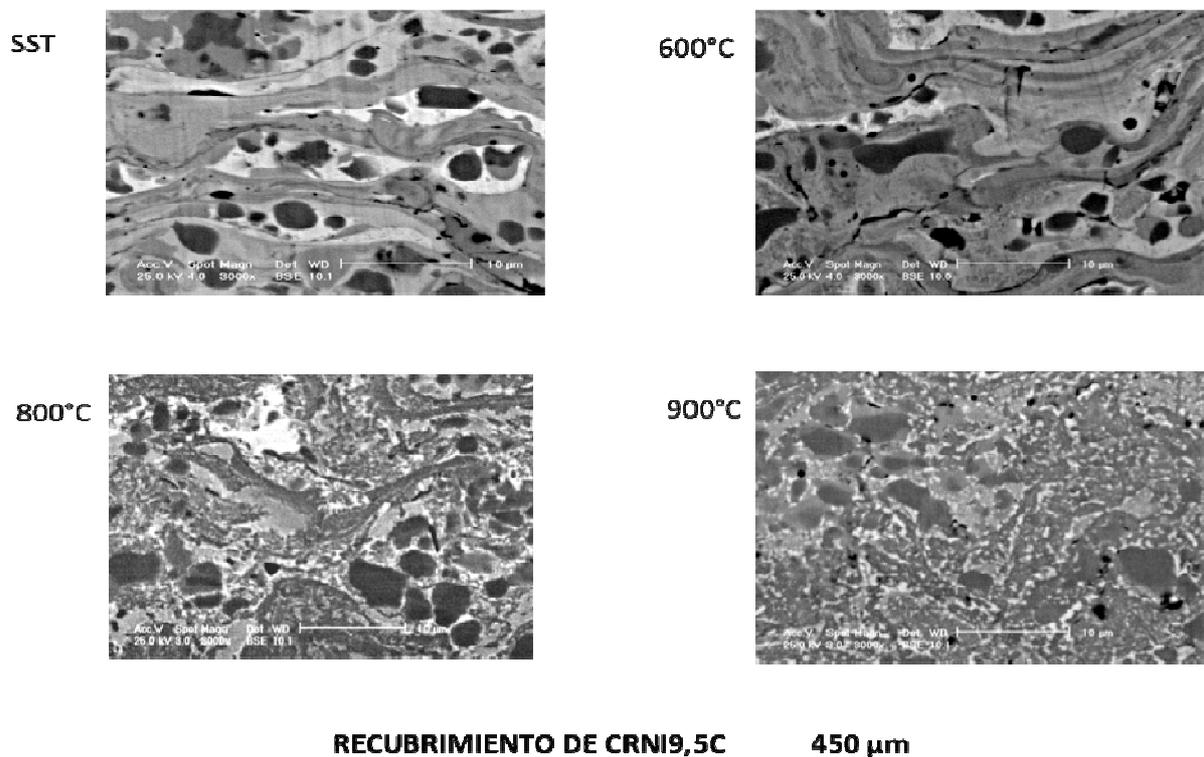
Figure 2. *Evolution de la microstructure du revêtement de CrNi-9,5%C avec la température du traitement thermique.*

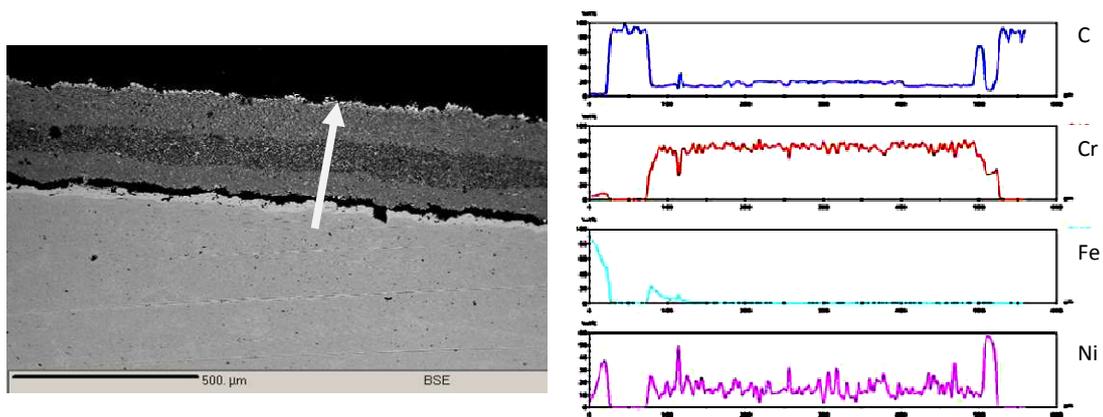
Figure 3- *Microstructure du revêtement de CrNi-9,5%C traité thermiquement à 1100°C et le profil de concentration en éléments au travers du revêtement.*

Il est intéressant de noter que la caractérisation microstructurale des revêtements de 450 µm traités à 1100°C révèle un décollement du revêtement de son substrat (**Figure 3**) qui n'est observé pour les revêtements de plus faibles épaisseurs. Ce décollement est probablement dû à la nature et à la valeur des contraintes résiduelles présentes dans les revêtements projetés. En effet, dans le processus de projection thermique par plasma, les contraintes résiduelles sont principalement de traction, lesquelles sont générées au fur et à mesure que les particules de poudre se déposent sur le substrat, puisque la vitesse d'impact est faible et que le coefficient de dilatation du substrat est plus grand que celui du revêtement. Ces contraintes résiduelles augmentent au fur et à mesure que l'épaisseur du revêtement augmente. Lorsque la température de traitement de 1100°C est atteinte, les contraintes résiduelles de traction se relaxent. De plus, à cette température, de nouveaux efforts thermiques apparaissent, causés par la différence des coefficients d'expansion thermique entre le substrat et le revêtement, lesquels aussi peuvent être en partie relaxés, ce qui produit la création de ce décollement.

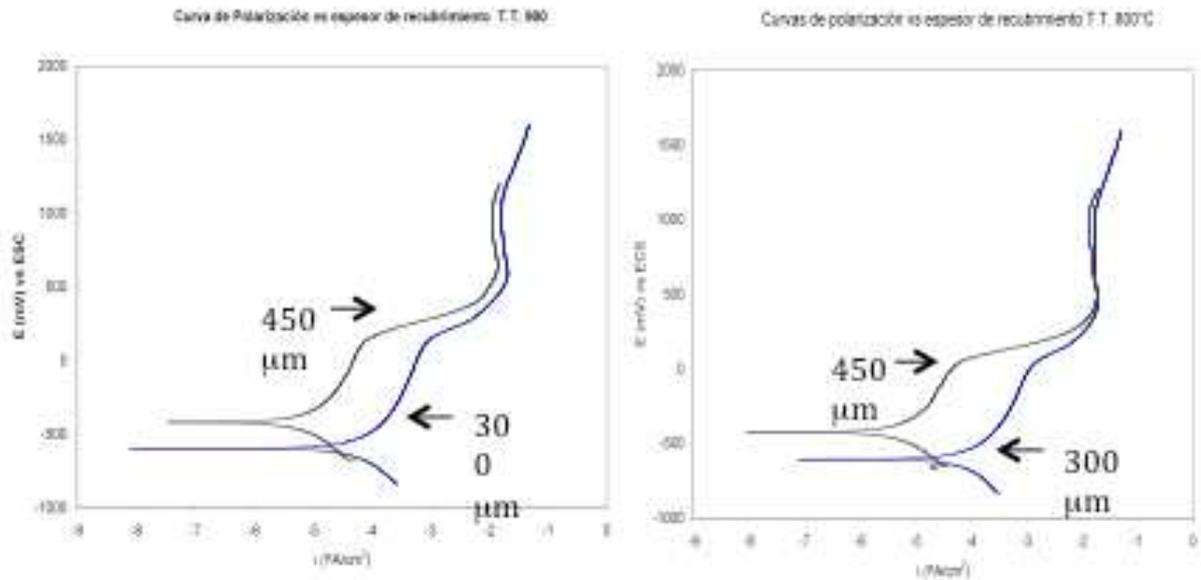
Figure 4. Influence de l'épaisseur du revêtement sur les courbes de polarisation anodique du système revêtu traité à 900°C (a) et 800°C (b).

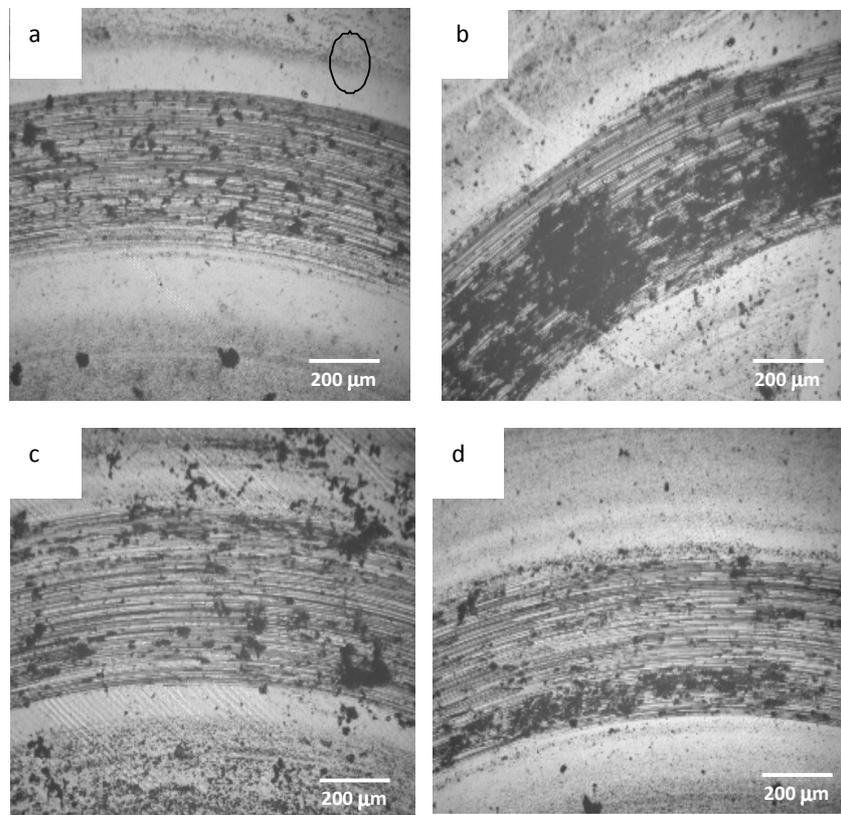
Figure 5. Photographies en MEB des pistes d'usure du revêtement CrNi-9,5%C (450 μm) pour les conditions suivantes: (a) éprouvette sans traitement; (b) traité à 600°C; (c) traité à 800°C et (d) traité à 900°C.

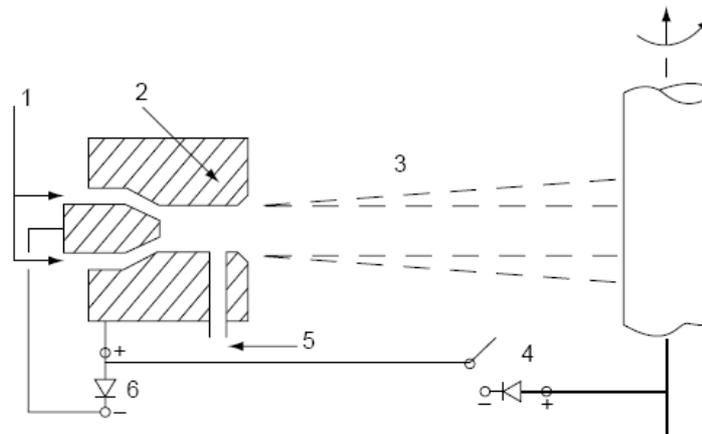
Figura 2.4.- Esquema del proceso de proyección térmica de plasma al vacío: (1) entrada de gases, (2) ánodo, (3) medio de vacío, (4) generador de arco (5) entrada de inyección de polvo, (6) generador de plasma [Pawlowski. 2008].

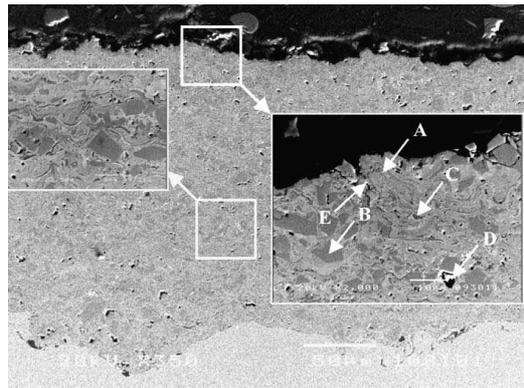
Figura 2.8.- Fotomicrografía de la sección transversal de un recubrimiento de CrNiC en donde: A) matriz de NiCr, (B) Carburos, (C) óxidos de cromo, (D) poros y (E) grietas. [Guilemany *et al.* 2006].

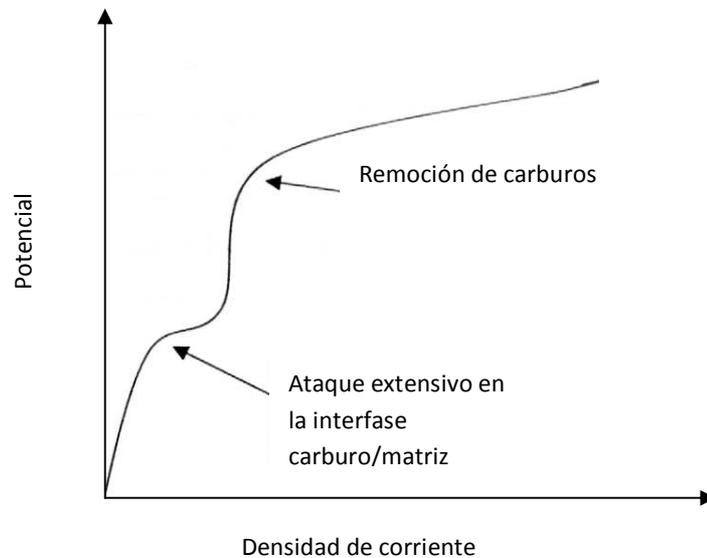
Figura 2.20.- Diagrama esquemático que muestra el mecanismo de ataque corrosivo del recubrimiento después de la polarización anódica [Perry *et al.* 2002].

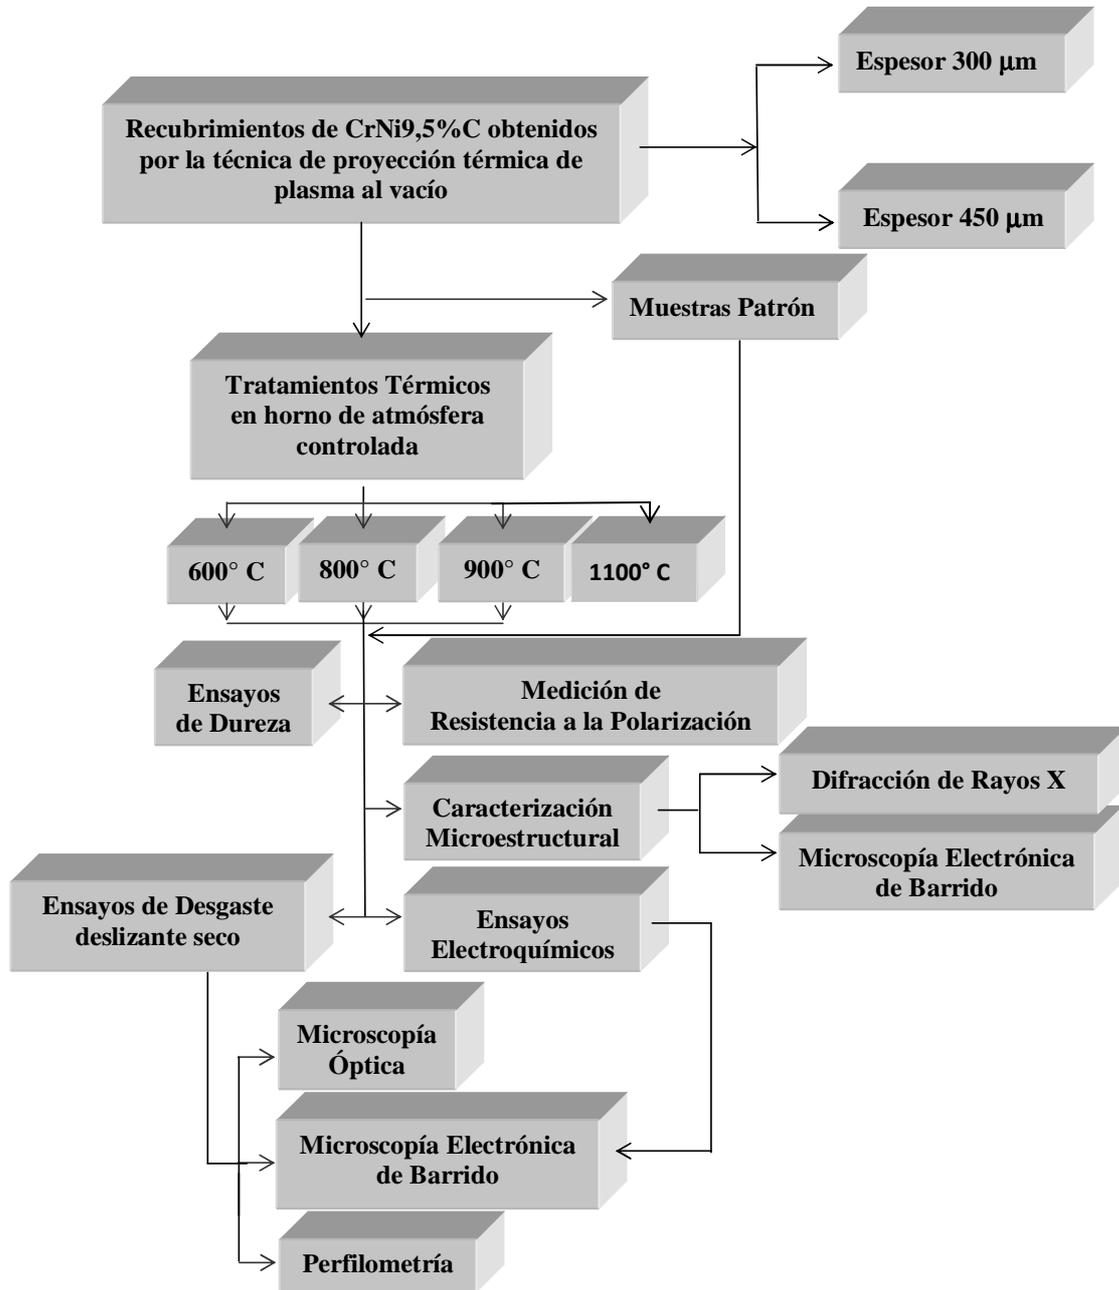
Figura 3.1.- Esquema general del procedimiento experimental para los recubrimientos de CrNi9,5%C obtenidas mediante la técnica de proyección térmica de plasma al vacío.

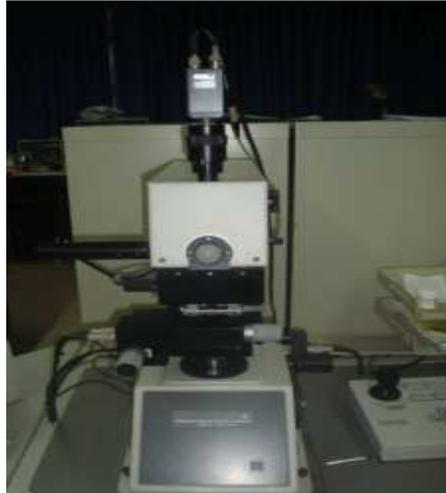
La medición de dureza se realizó en un equipo de microindentación estática, marca LECO, modelo M400-TT, con una carga de 300 grs y usando un indentador Vickers. Se hicieron diez (10) indentaciones por muestra y se tomó el promedio de las mismas. En la Figura 3.5, se muestra el equipo de microindentación estática utilizado.

Figura 3.5.- Equipo de Microindentación Estática LECO M400-TT.

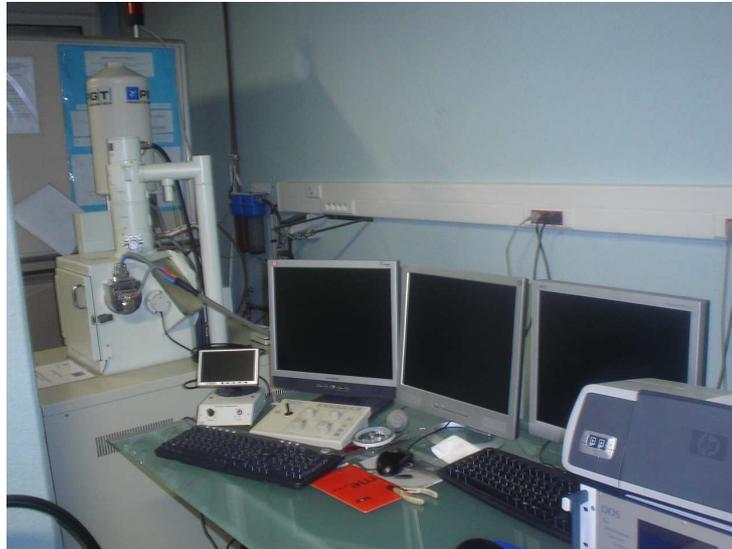
La evaluación de la microestructura y la medición de los espesores de las muestras recubiertas se realizó utilizando la técnica de microscopía electrónica de barrido (MEB), en un microscopio marca Philips, modelo XLseries, XL30, el cual tiene acoplado un equipo de espectroscopia por dispersión de energía de rayos X (EDAX), que permite realizar una evaluación cualitativa de los componentes del recubrimiento. La evaluación de la sección transversal se realizó en el modo de electrones primarios y secundarios. Las observaciones se realizaron tanto en la superficie, como en la sección transversal de cada una las muestras. (Fig. 3.6)

Figura 3.6.- Microscopio Electrónico de Barrido.

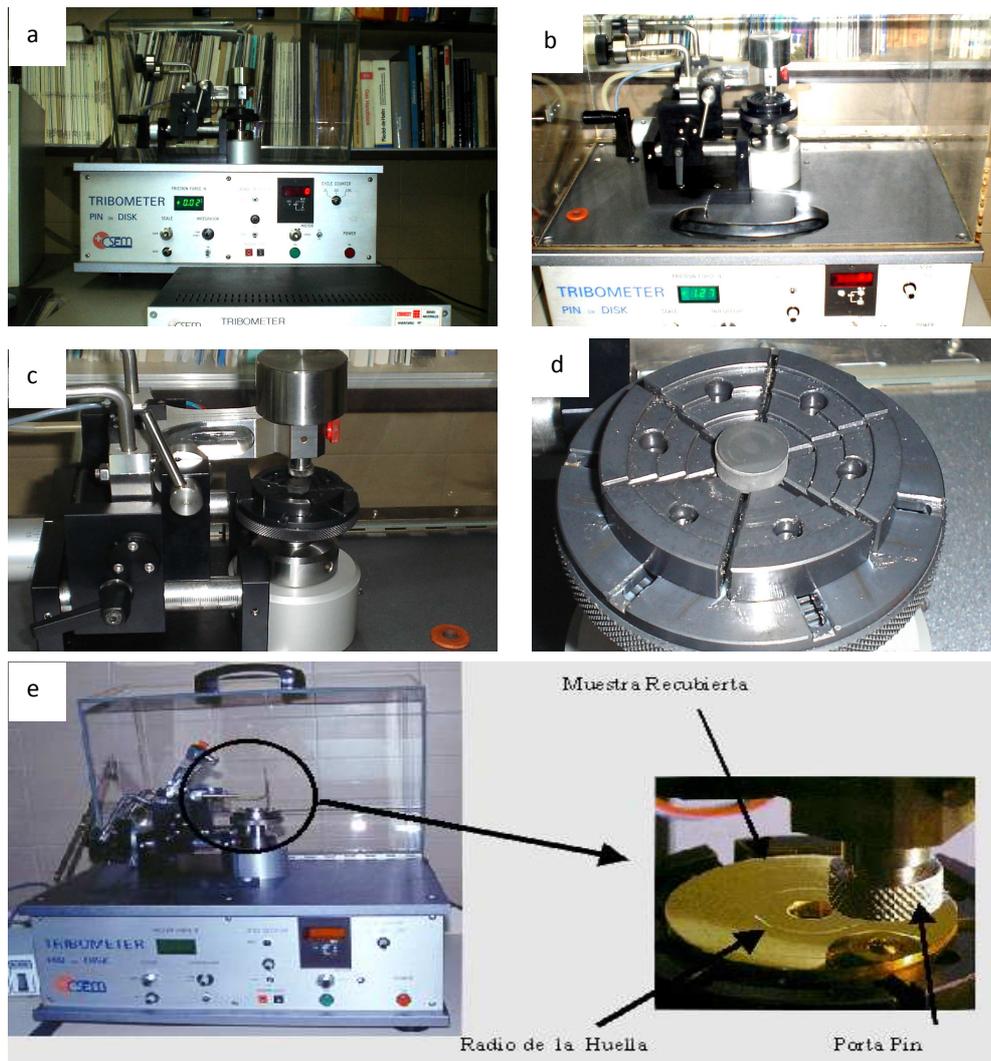
Figura 3.7.- Sistema computarizado para ensayo desgaste acelerado (Ball on Disk), (a) y (b) vistas frontal y superior del equipo, (c) componentes del equipo, (d) Portamuestra y (e) montaje de la muestra y detalle del montaje de la contraparte.

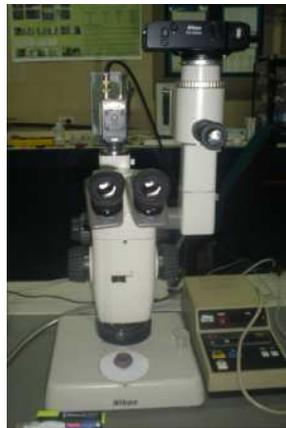
Las huellas y contrapartes que correspondieron a las muestras recubiertas se examinaron por medio de una lupa estereográfica marca Nikon (Fig. 3.8), que se encuentra acoplada a un sistema de analizador de imágenes marca LECO modelo IA-3001 (Fig. 3.9).

Figura 3.8.- Lupa estereográfica marca Nikon.

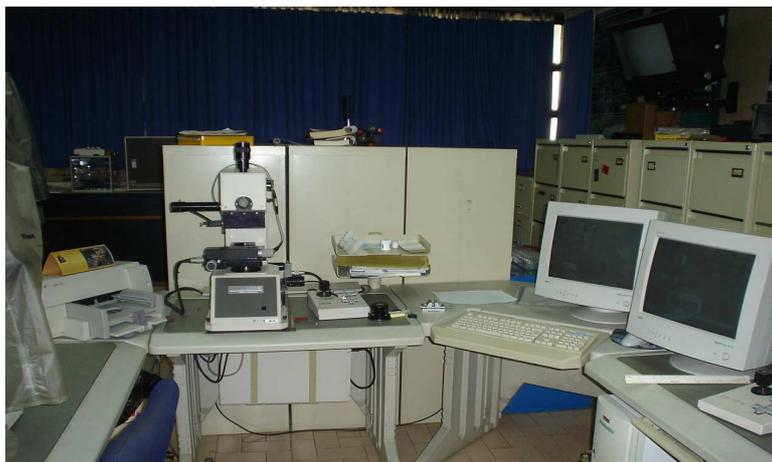
Figura 3.9.- Sistema de analizador de imágenes marca LECO modelo IA-3001.

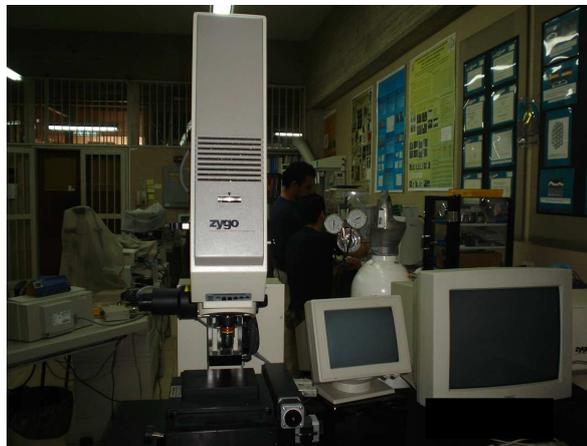
Todas las muestras ensayadas se sometieron al estudio mediante la técnica de perfilometría, con la finalidad de analizar la profundidad de la huella producida en la superficie del recubrimiento después del ensayo de desgaste. Se utilizó para ello un perfilómetro de interferometría óptica marca Zygo, modelo NewView 200, el cual permite gracias al programa instalado la construcción de gráficas en tres dimensiones (Fig. 3.10).

Figura 3.10.- Perfilómetro de interferometría óptica marca Zygo, modelo NewView 200.

Para el cálculo de la velocidad de desgaste de la muestra recubierta, fue necesario calcular el área de la sección transversal de la huella de desgaste del recubrimiento, que fue realizado mediante el uso del perfilómetro.

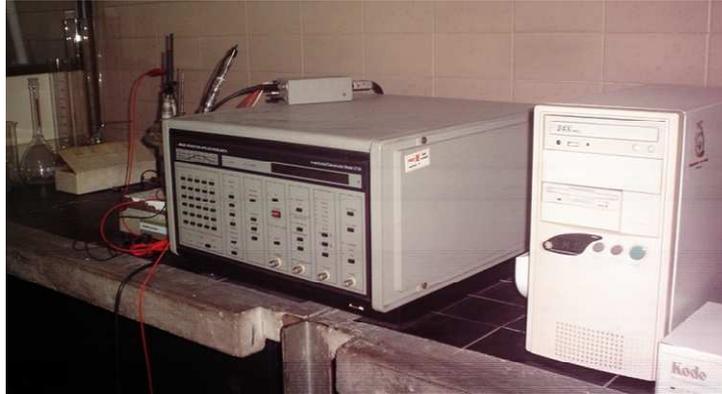
Figura 3.12.- Vista general del potenciostato, conectado con la celda electroquímica.

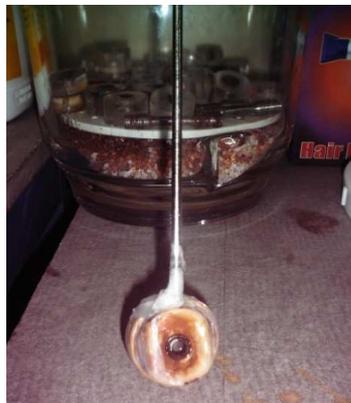
Figura 3.13.- Porta-cupón para colocar los recubrimientos a ser evaluados.

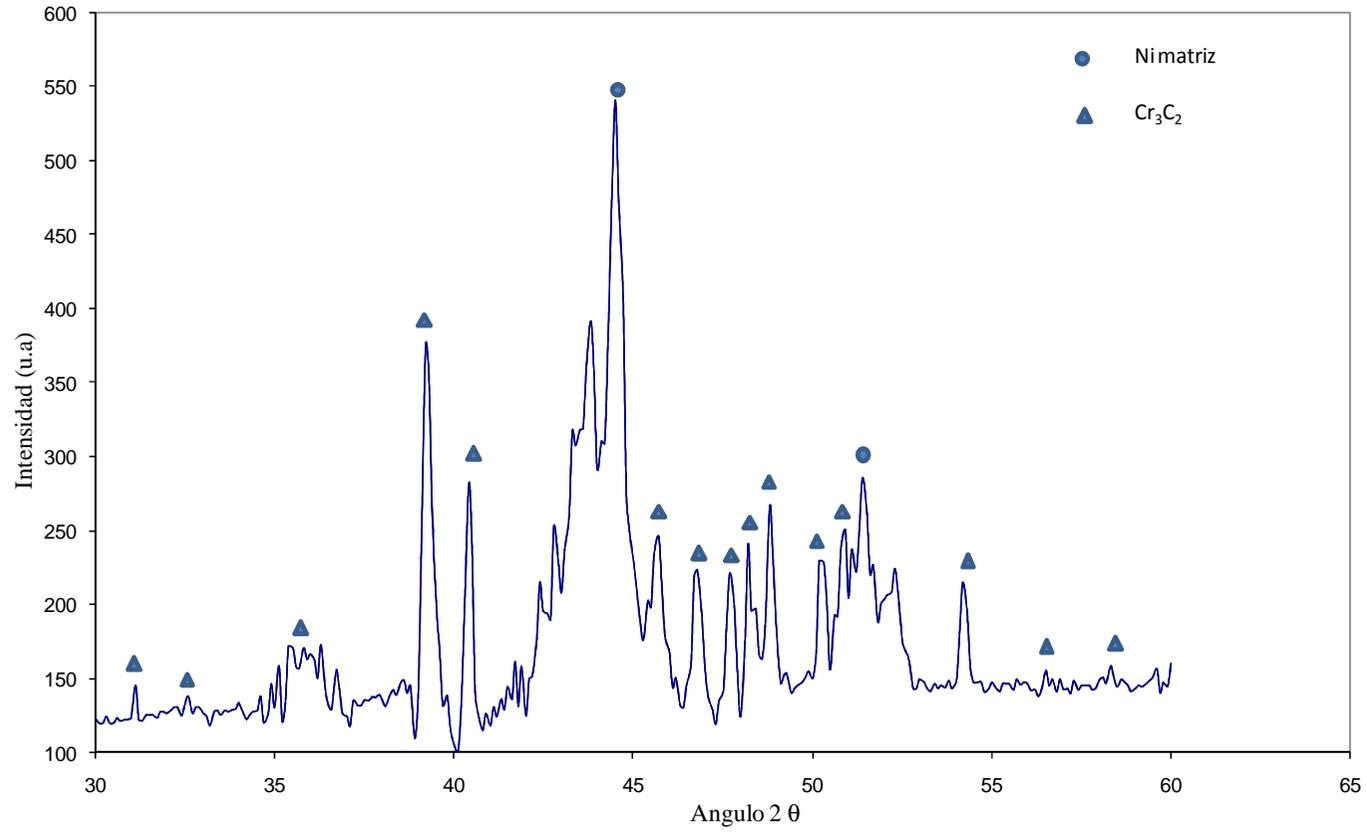
Figura 4.1.- Espectro de difracción de rayos X del recubrimiento CrNi9,5%C con un espesor de 300 μ m, en condición de “como depositada”.

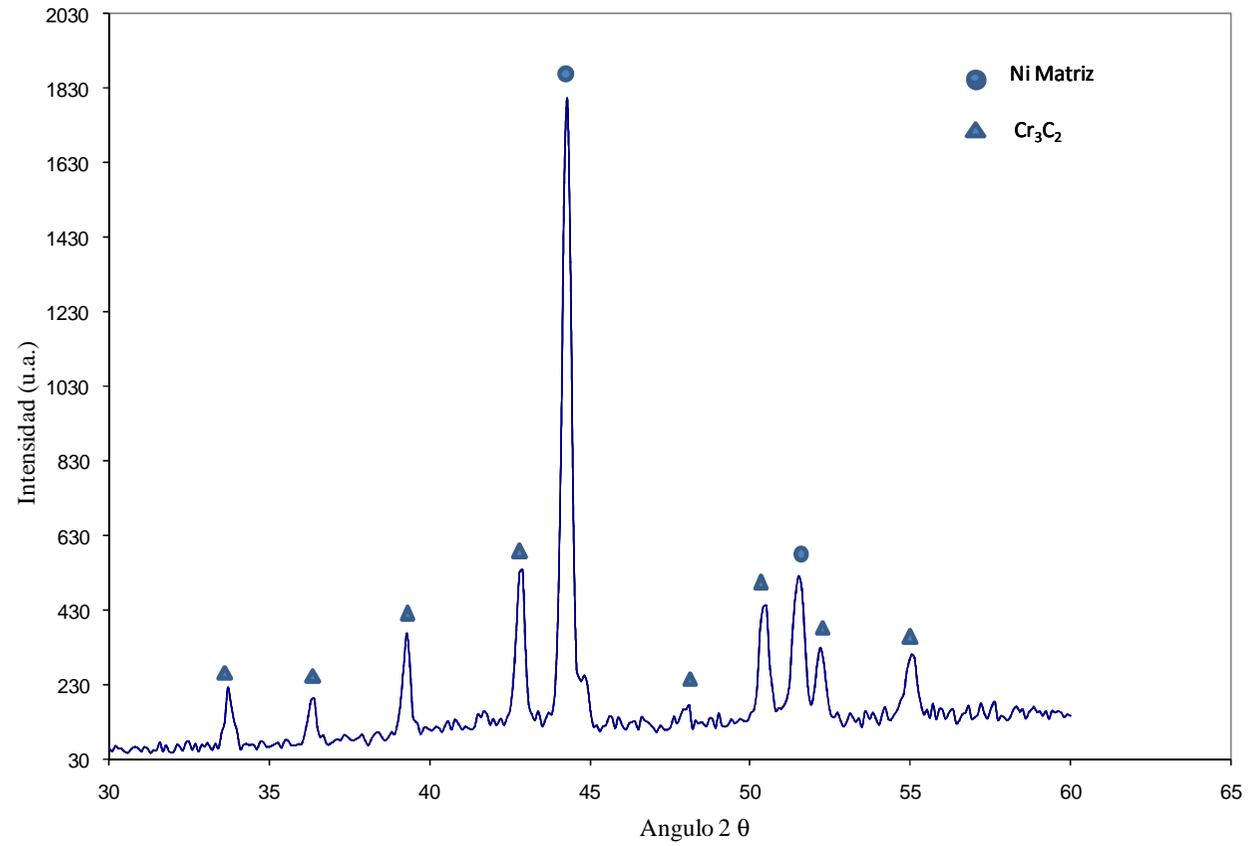
Figura 4.8.- Espectro de difracción de rayos X del recubrimiento CrNi9,5%C con un espesor de 450μm, tratada térmicamente a 900°C.

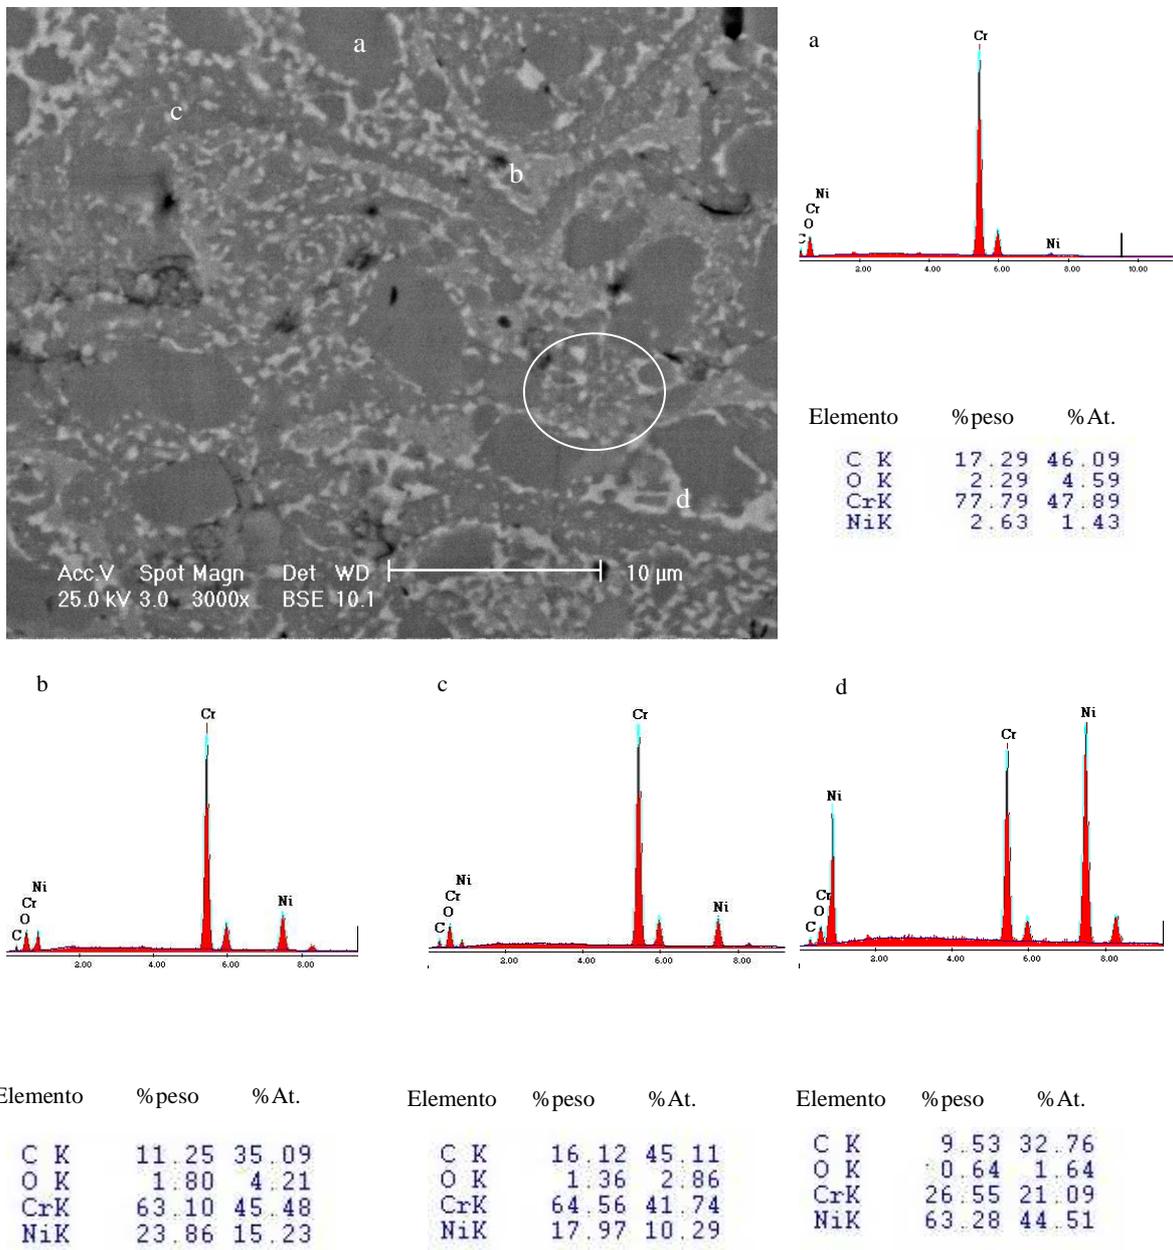
Figura 4.12.- Fotomicrografía de la sección transversal del recubrimiento CrNi9,5% (300μm espesor) tratado térmicamente a 900°C y con sus respectivos EDX en las fases presentes.

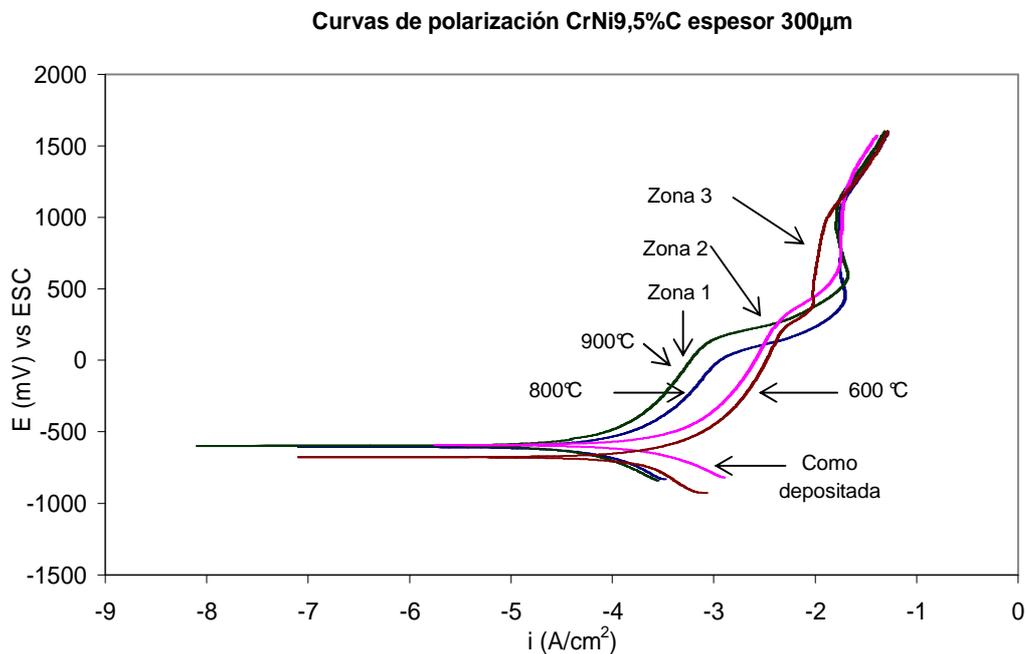
Figura 4.44.- Efecto de los tratamientos térmicos sobre la respuesta a la corrosión evaluado a partir de las curvas de polarización del recubrimiento CrNi9,5%C (espesor de 300 μ m).

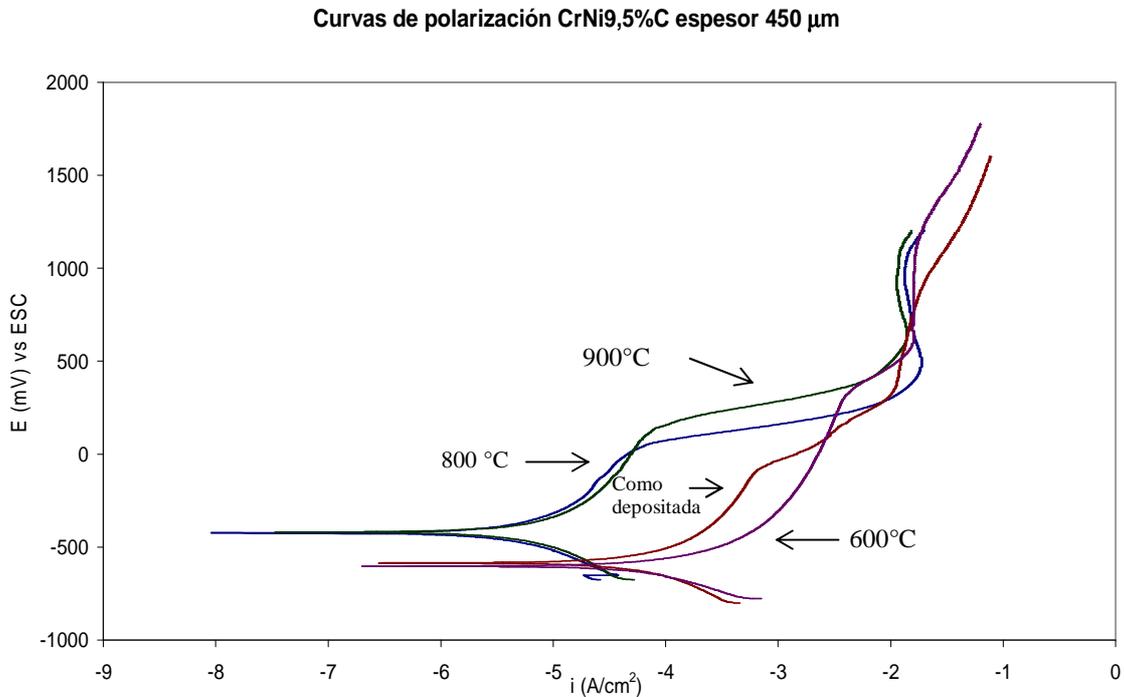
Figura 4.45.- Efecto de los tratamientos térmicos sobre la respuesta a la corrosión evaluado a partir de las curvas de polarización del recubrimiento CrNi9,5%C (espesor de 450μm).

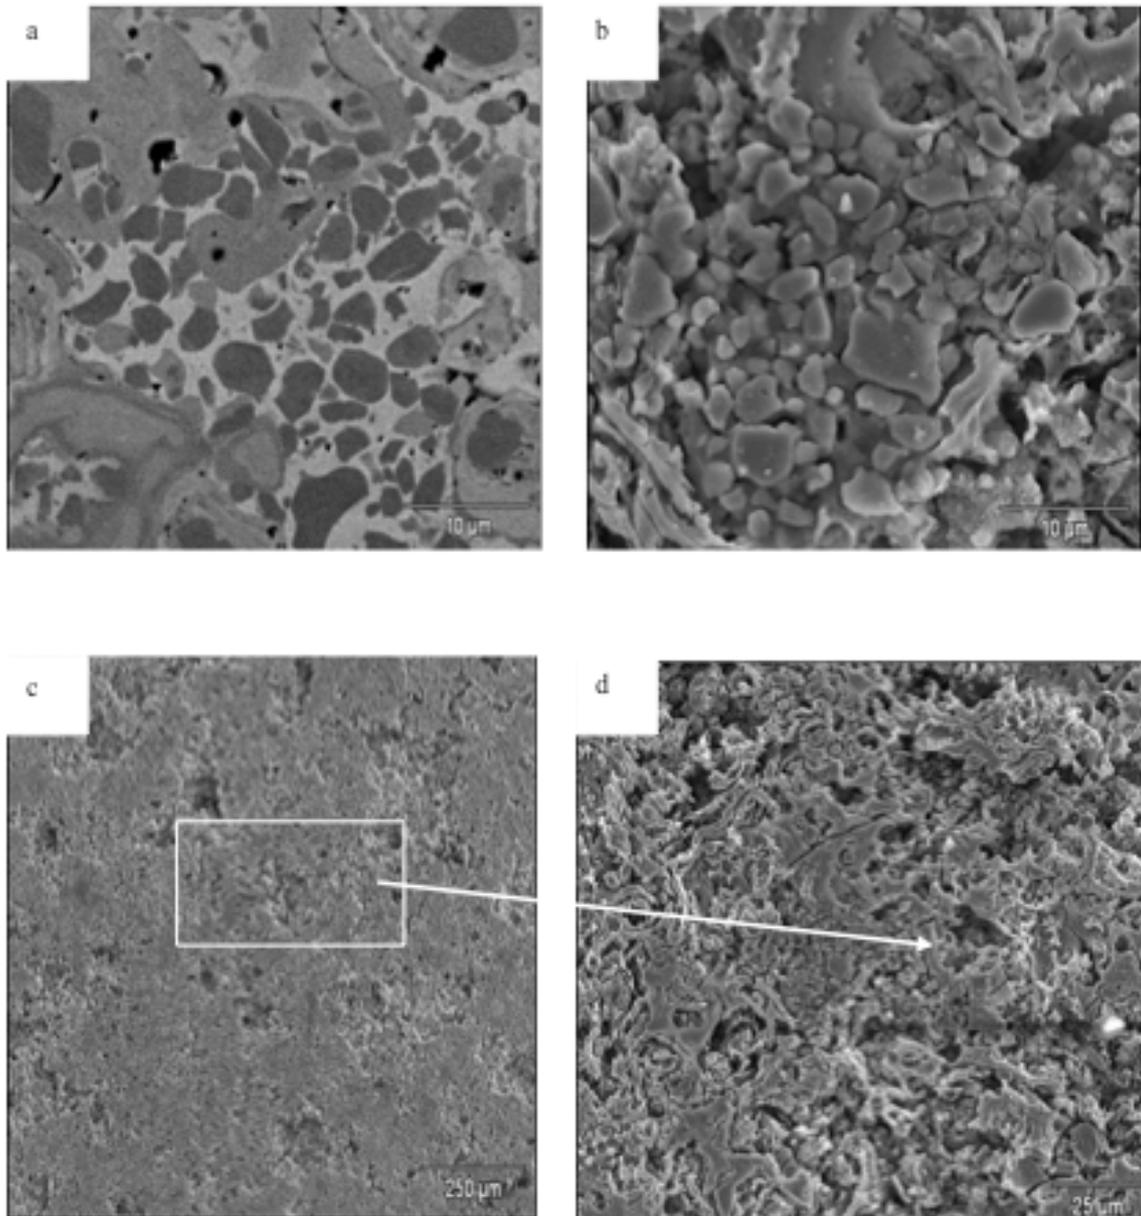
Figura 4.46.-Fotomicrografía de la superficie corroída del recubrimiento CrNi9,5%C (300μm de espesor) sin tratamiento térmico, (a) la muestra sin corroer; (b) muestra corroída; (c) morfología de la capa de productos ; (d) detalle de la capa de productos.

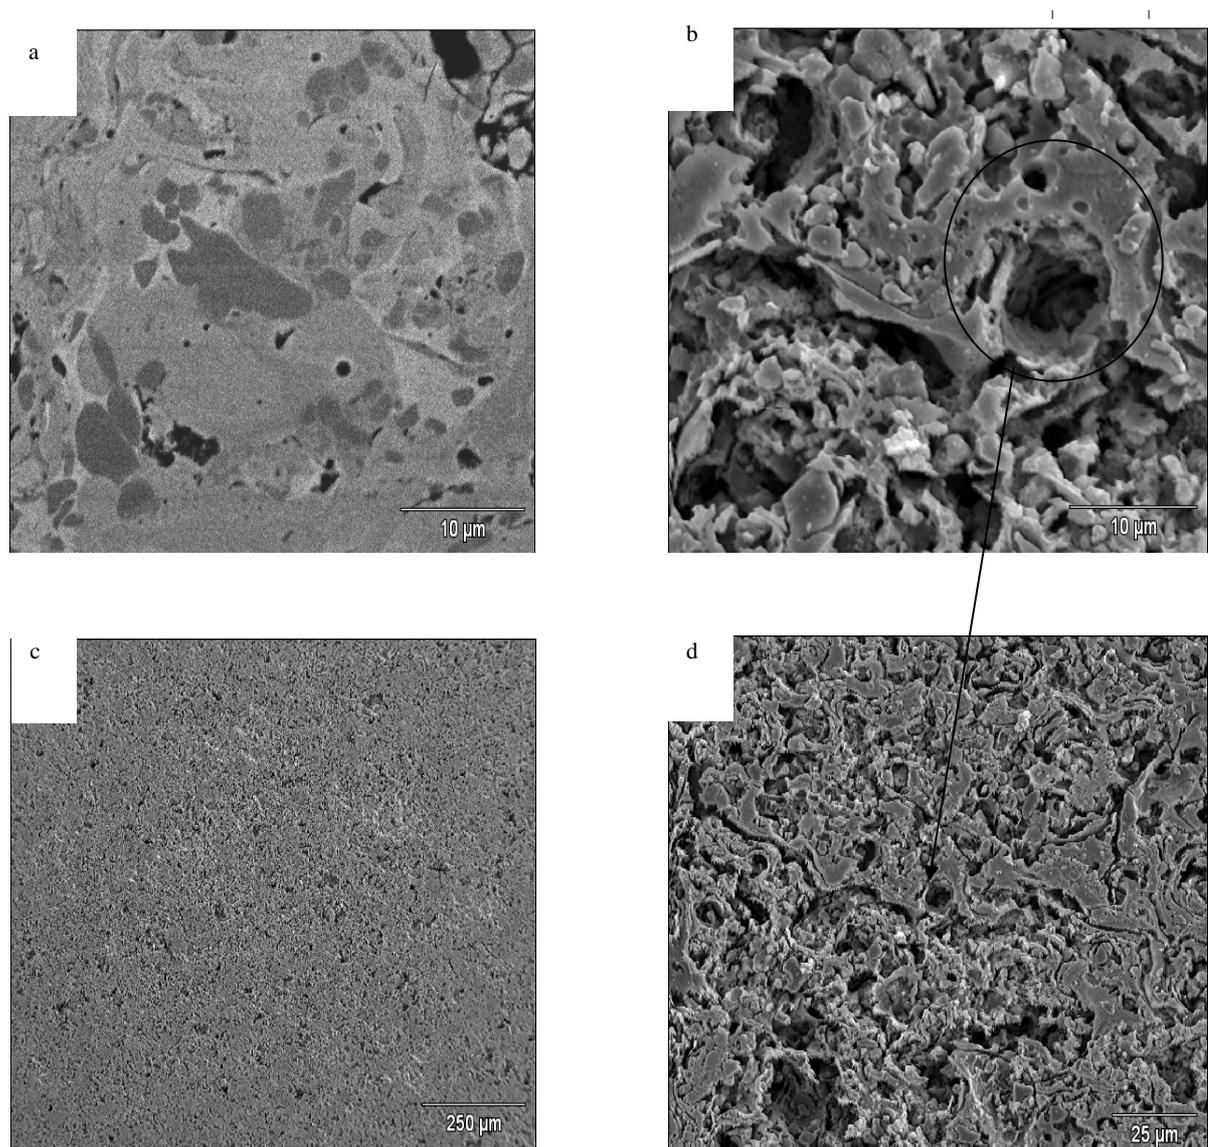
Figura 4.50.-Fotomicrografía de la superficie corroída del recubrimiento CrNi9,5%C (450μm de espesor) sin tratamiento térmico: (a) la muestra sin corrosión, (b) detalle de las picaduras y corrosión micro galvánica (c) capa de productos de corrosión y (d) detalle de la zona corroída.

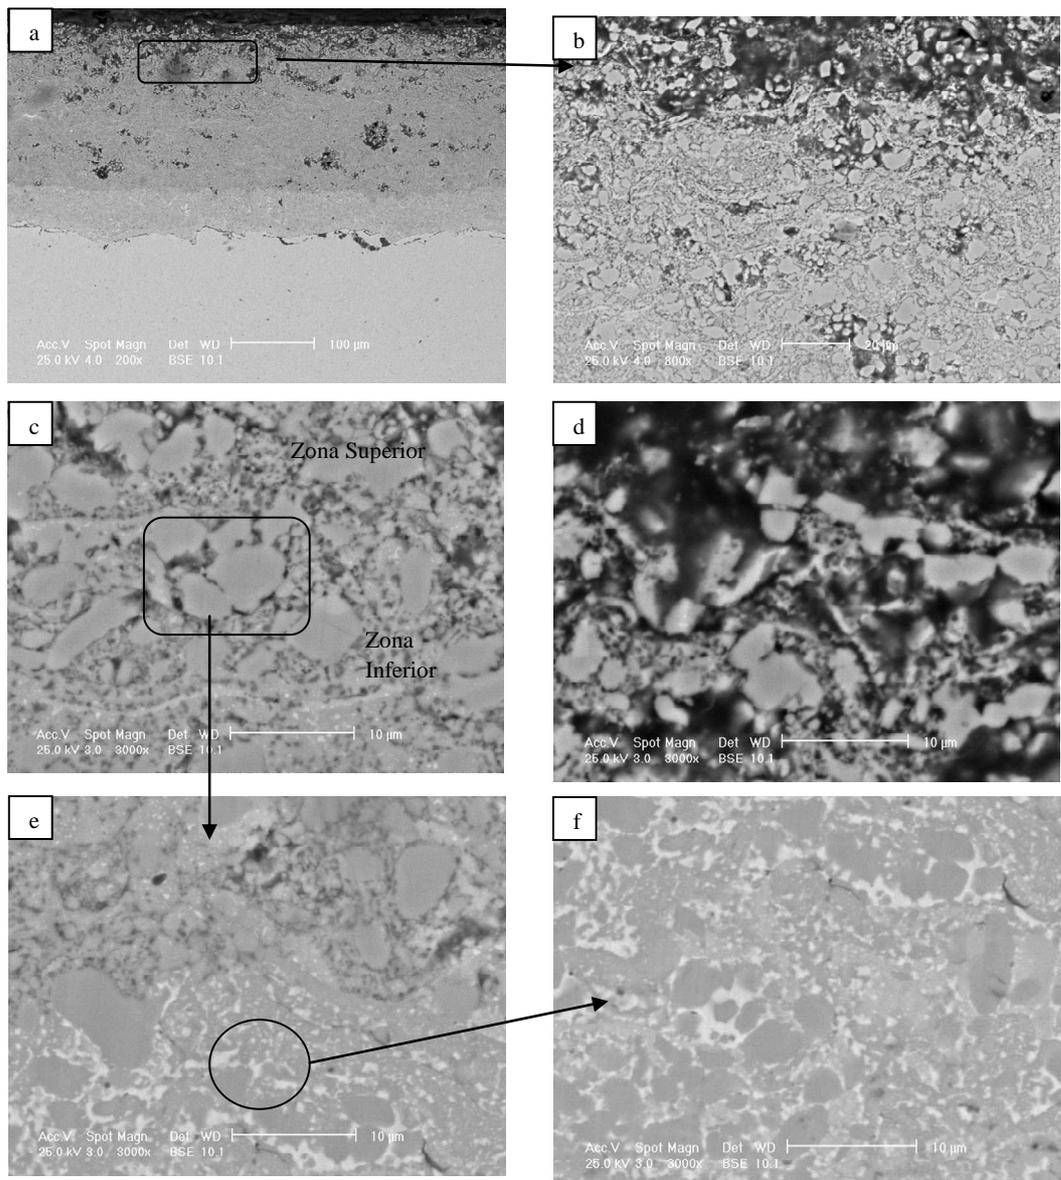
Figura 4.54.- Secciones transversales de muestras corroídas de CrNi9,5% sin tratamiento térmico (espesor de 300 μ m): (a) penetración de solución en el recubrimiento; (b) parte superior del recubrimiento corroído; (c) parte media del recubrimiento corroído, (d) detalle de (a); (e) intercara hasta donde penetró la solución en el recubrimiento; (f) detalle de la zona no afectada.

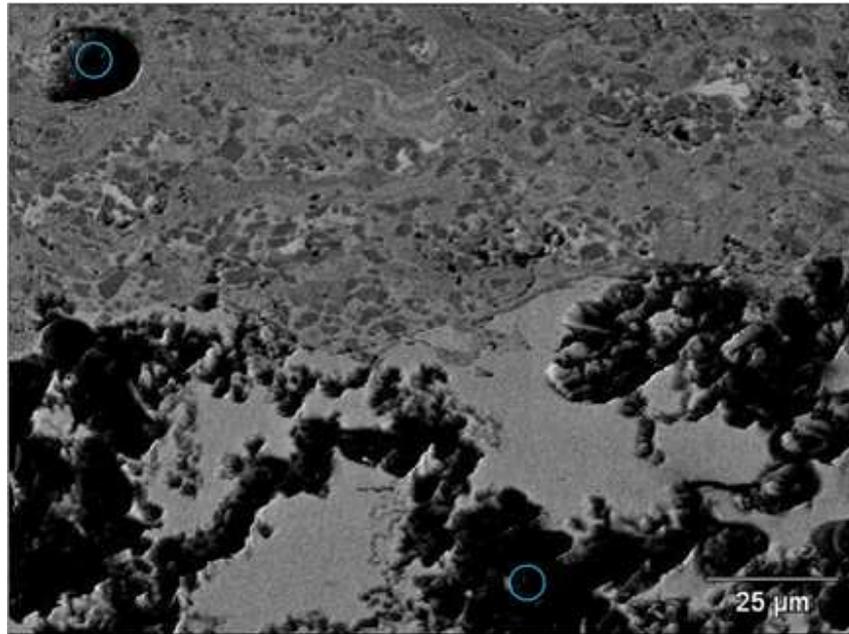
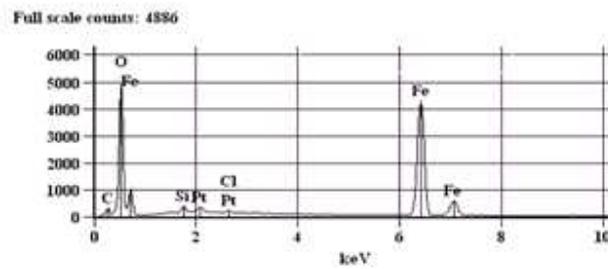
Figura 4.58.- Fotomicrografía MEB de la sección transversal corroída de los recubrimientos tratados a 600°C y el análisis elemental practicado en los círculos indicados en la fotomicrografía.

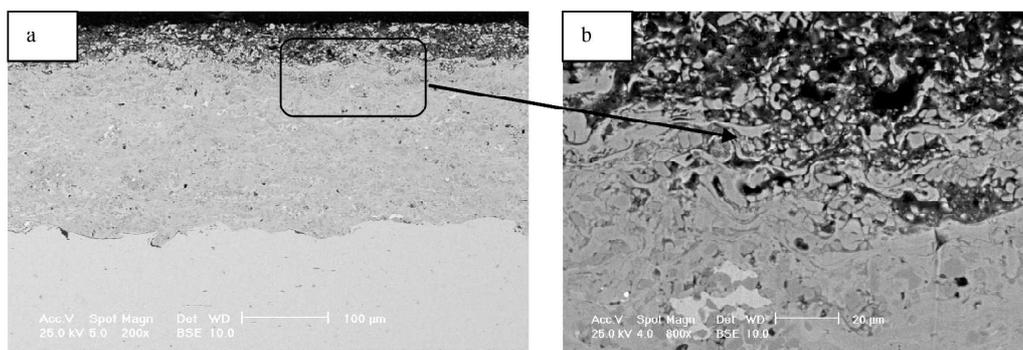
Figura 4.60.- (a) Fotomicrografía de la sección transversal indicando el daño al recubrimiento tratado térmicamente a 900°C y corroído (espesor de 300µm); (b) detalle del ataque por el medio corrosivo en la superficie del recubrimiento.

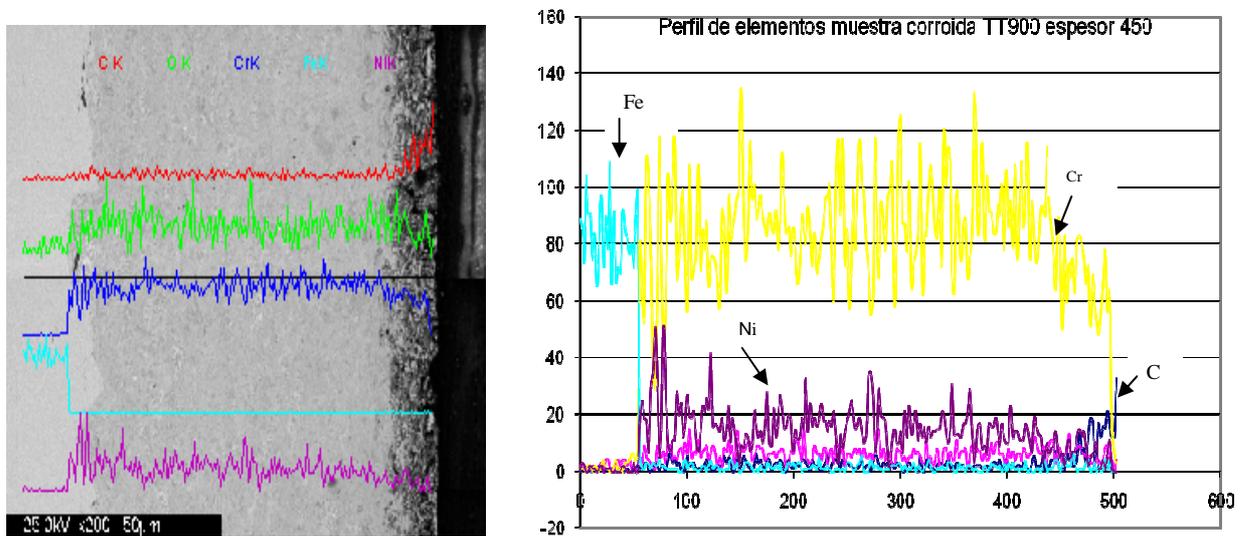
Figura 4.65.- Perfil de los elementos de la sección transversal corroída del recubrimiento tratado térmicamente a 900°C (espesor de 450 μm).
