**Etude de la corrosion et du frottement
de revêtements obtenus par projection thermique.**

ESTUDIO DEL COMPORTAMIENTO ANTE LA CORROSIÓN Y DESGASTE DE RECUBRIMIENTOS OBTENIDOS POR PROYECCIÓN TÉRMICA

A STUDY ON THE CORROSION AND WEAR OF COATINGS OBTAINED BY THERMAL SPRAY

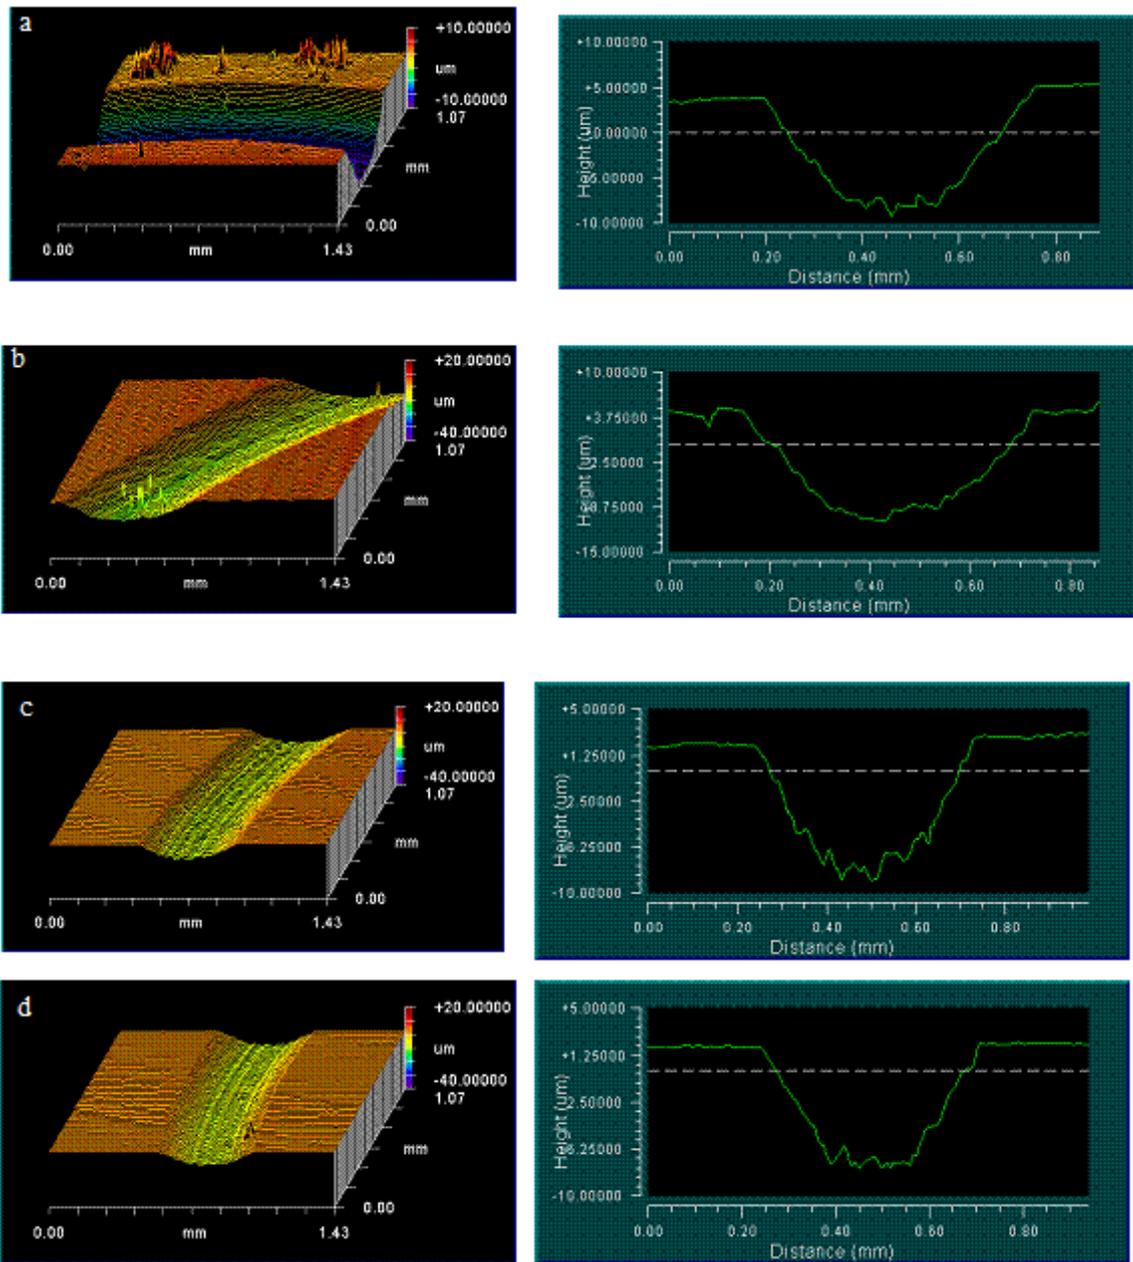
Figura 4.67.- Topografía y perfiles de las huellas de desgaste del recubrimiento de CrNi9,5%C (450 μ m) para las siguientes condiciones: (a) muestra sin tratamiento; (b) tratada 600°C; (c) tratada a 800°C; (d) tratada a 900°C.

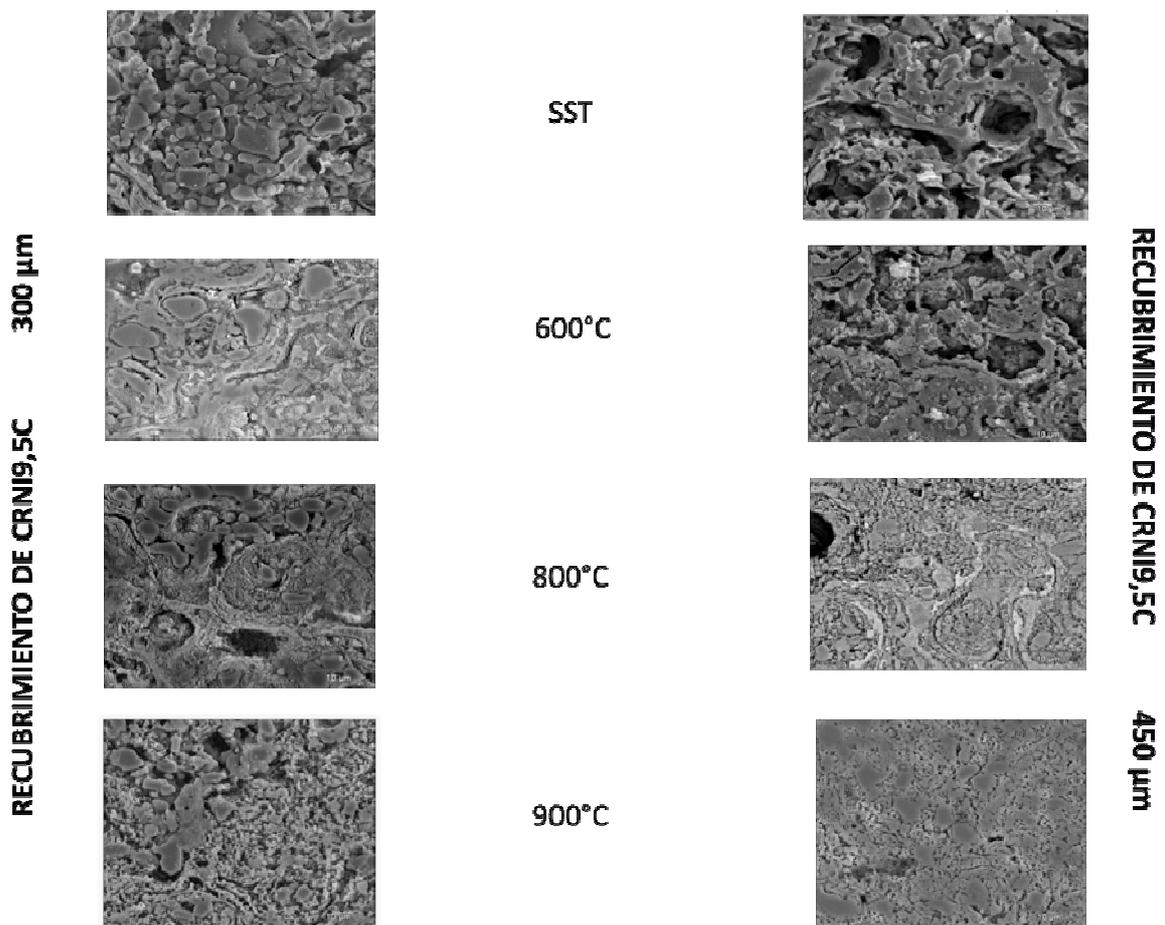
Figura 5.5.- Morfología de la superficie corroída de los recubrimientos en función del tratamiento térmico.
