Thèse pour obtenir le grade de Docteur en Géographie

**LA DYNAMIQUE HYDROGÉOMORPHOLOGIQUE  
DE LA RIVIÈRE PRAHOVA (ROUMANIE) :**

**fonctionnement actuel, évolution récente et conséquences géographiques**

**Gabriela IOANA-TOROIMAC**

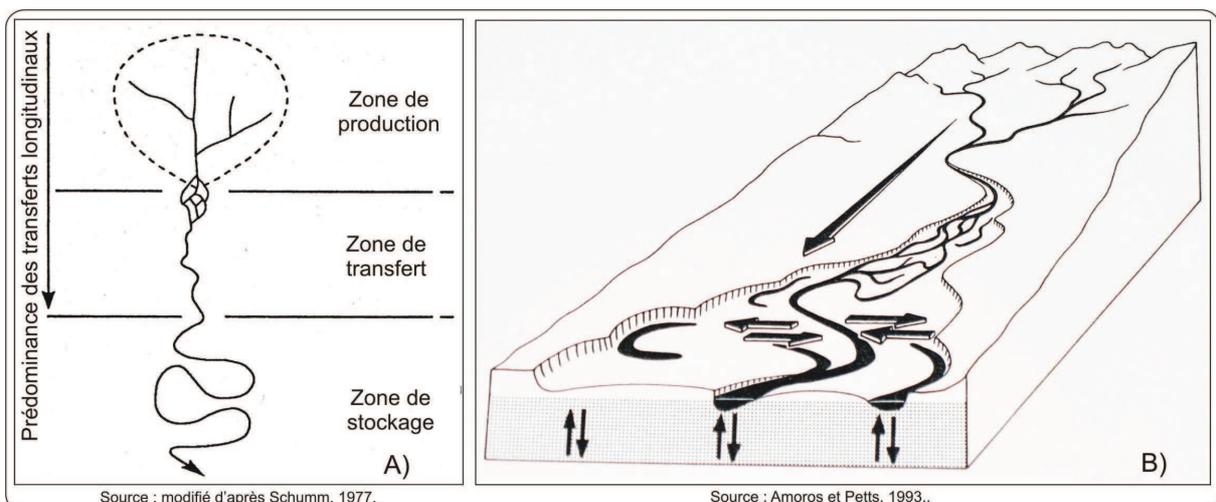
Figure 1. Directions des flux de matière et d'énergie (A) dans un système fluvial et (B) dans un hydrosystème fluvial.

En réalité il existe aussi des flux latéraux (Figure 1B) qui prennent une importance particulière dans les plaines alluviales et dont la prise en considération est à l'origine du concept d'hydrosystème fluvial (Amoros et Petts, 1993). En ce sens les débordements ont un rôle important, parce qu'ils assurent la connectivité latérale de l'hydrosystème. Les hydrosystèmes fluviaux ont aussi une dimension verticale qui concerne la superposition des écosystèmes superficiels et souterrains et leurs échanges, comme par exemple les relations entre les cours d'eau et les aquifères.

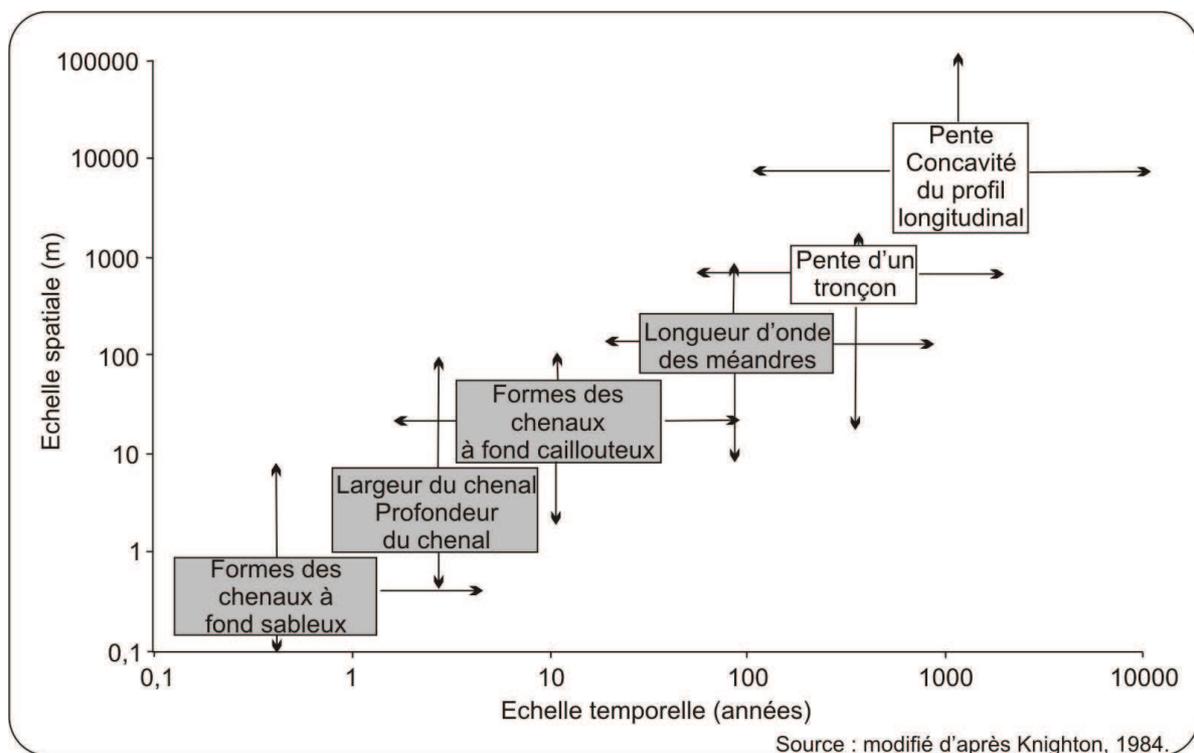
**Figure 2. Echelle spatio-temporelle des modifications du chenal fluvial. Les modifications associées à l'échelle centennale sont notées en gris.**

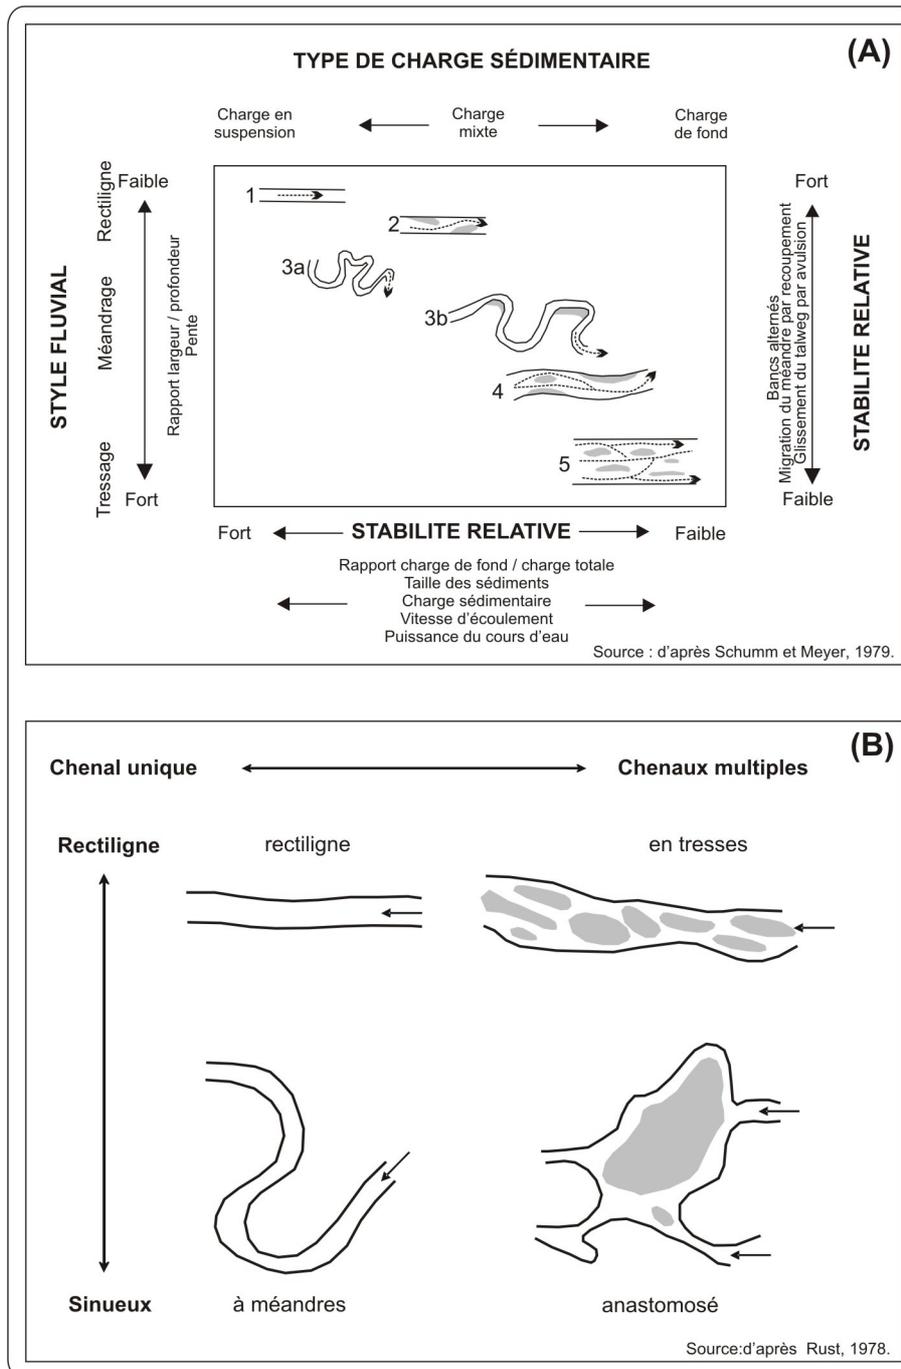
**Figure 3. Classifications des styles fluviaux selon la charge solide (A) et selon la sinuosité et la multiplicité des chenaux fluviaux (B).**

Des contributions importantes dans le développement de cet axe de recherche concernant le style fluvial ont été apportées par Leopold et Wolman (1957), Brice (1964, 1984), Schumm (1968, 1985), Rust (1978), Knighton et Nanson (1993), Nanson et Knighton (1996), Neill (1973). Leopold et Wolman (1957) proposent la première classification des styles fluviaux selon les critères de sinuosité et de multiplicité des chenaux. Ils distinguent les styles fluviaux **rectilignes**, à **méandres** et **en tresses**. Contrairement aux cours d'eau rectilignes, les méandres se caractérisent par un taux de sinuosité supérieur à 1,5. Les cours d'eau en tresses se caractérisent par la division de l'écoulement en deux ou plusieurs bras entourant des îles. Schumm (1968) propose une classification fondée sur la charge solide (charge de fond, charge « mixte » et charge en suspension) et sur le nombre de chenaux (unique, multiples) (cf. Figure 3 A). Le type 1 est un chenal rectiligne dont la largeur est presque uniforme. Il se caractérise par une charge en suspension. Le rapport largeur/profondeur est faible. Les bancs d'alluvions créés se déplacent à l'intérieur du chenal sans créer d'instabilités latérales ; ce sont les chenaux les plus stables. Le type 2 est un chenal rectiligne dont le talweg est sinueux. Ces cours d'eau se caractérisent une charge mixte qui favorise la formation de bancs latéraux ; leur déplacement peut déterminer l'instabilité latérale du chenal. Les types 3a et 3b

représentent des chenaux à méandres, dont l'organisation diffère en fonction du type de charge. Le type 3b, qui se caractérise par une charge mixte et la présence de bancs alluviaux latéraux, est moins stable ; il est favorable à la migration latérale. Le type 4 est une forme de transition entre les chenaux à méandres et les chenaux en tresses. Le type 5 représente les chenaux tressés. Ils se caractérisent par une charge de fond qui favorise l'apparition de bancs peu stables et l'érosion des berges. L'ensemble de ces chenaux est favorable à l'évolution latérale. En conséquence le rapport largeur/profondeur est important. Les chenaux en tresses sont les moins stables. En conclusion l'instabilité des chenaux augmente du type 1 au type 5, donc des chenaux rectilignes aux chenaux tressés. A partir de recherches effectuées sur plusieurs rivières australiennes, le même auteur propose un nouveau type de style fluvial qui se caractérise par des chenaux multiples et une charge en suspension : le style **anastomosé**. Rust (1978) propose une classification des styles fluviaux selon la sinuosité et la multiplicité des chenaux (cf. Figure 3 B). Il définit les chenaux anastomosés comme des chenaux multiples et sinueux. Brice (1984) et Schumm (1985) distinguent les cours d'eau formant des **anabranches**, qui représente des chenaux, séparés par des îles stables et végétalisées. Bien que, dans un premier temps, les cours d'eau présentant des anastomoses et des anabranches soient confondus, Nanson et Knighton (1996) expliquent la différence par la nature des sédiments de la plaine alluviale : les cours d'eau anastomosés se forment dans des sédiments cohésifs et ils ont une énergie faible, tandis que les cours d'eau en anabranches se forment dans d'autres types de sédiments (sables, graviers). Neill (1973) distingue les cours d'eau **divagants**. Ils se caractérisent par plusieurs chenaux séparés par des îles couvertes par la forêt. Ils sont très mobiles latéralement, érodent leurs bancs et rendent mobiles les sédiments de la plaine alluviale. Ward *et al.* (2001) proposent un autre type de style fluvial : le style **tressé avec des îles** qui se caractérisent par plusieurs chenaux fluviaux séparés par des îlots couverts par la forêt.

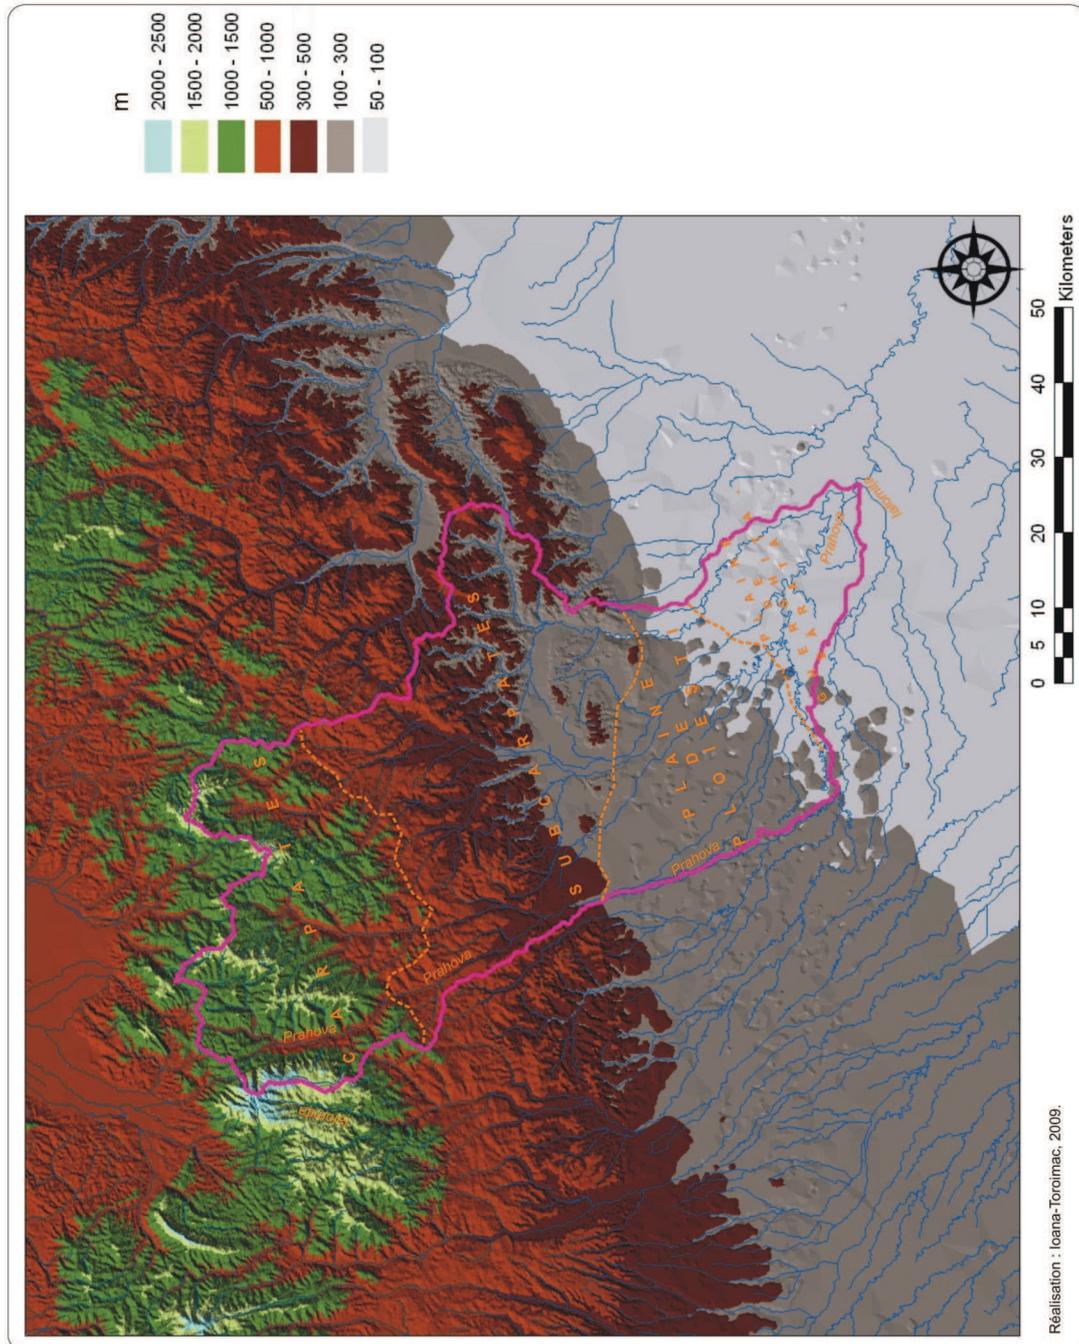
Figure 5. Carte des unités de relief et des étages d'altitude du bassin versant de la Prahova. La carte est réalisée à partir des courbes de niveau des cartes topographiques 1 : 100 000 couvrant la région. Le contour du bassin versant provient de l'ANAR (contour rose). Les unités de relief sont délimitées d'une façon approximative (tireté orange), selon les courbes de niveau de 1000 m entre les Carpates et les Subcarpates, de 300 m entre les Subcarpates et la Plaine roumaine et de 100 m entre les deux sous-unités de la Plaine roumaine.

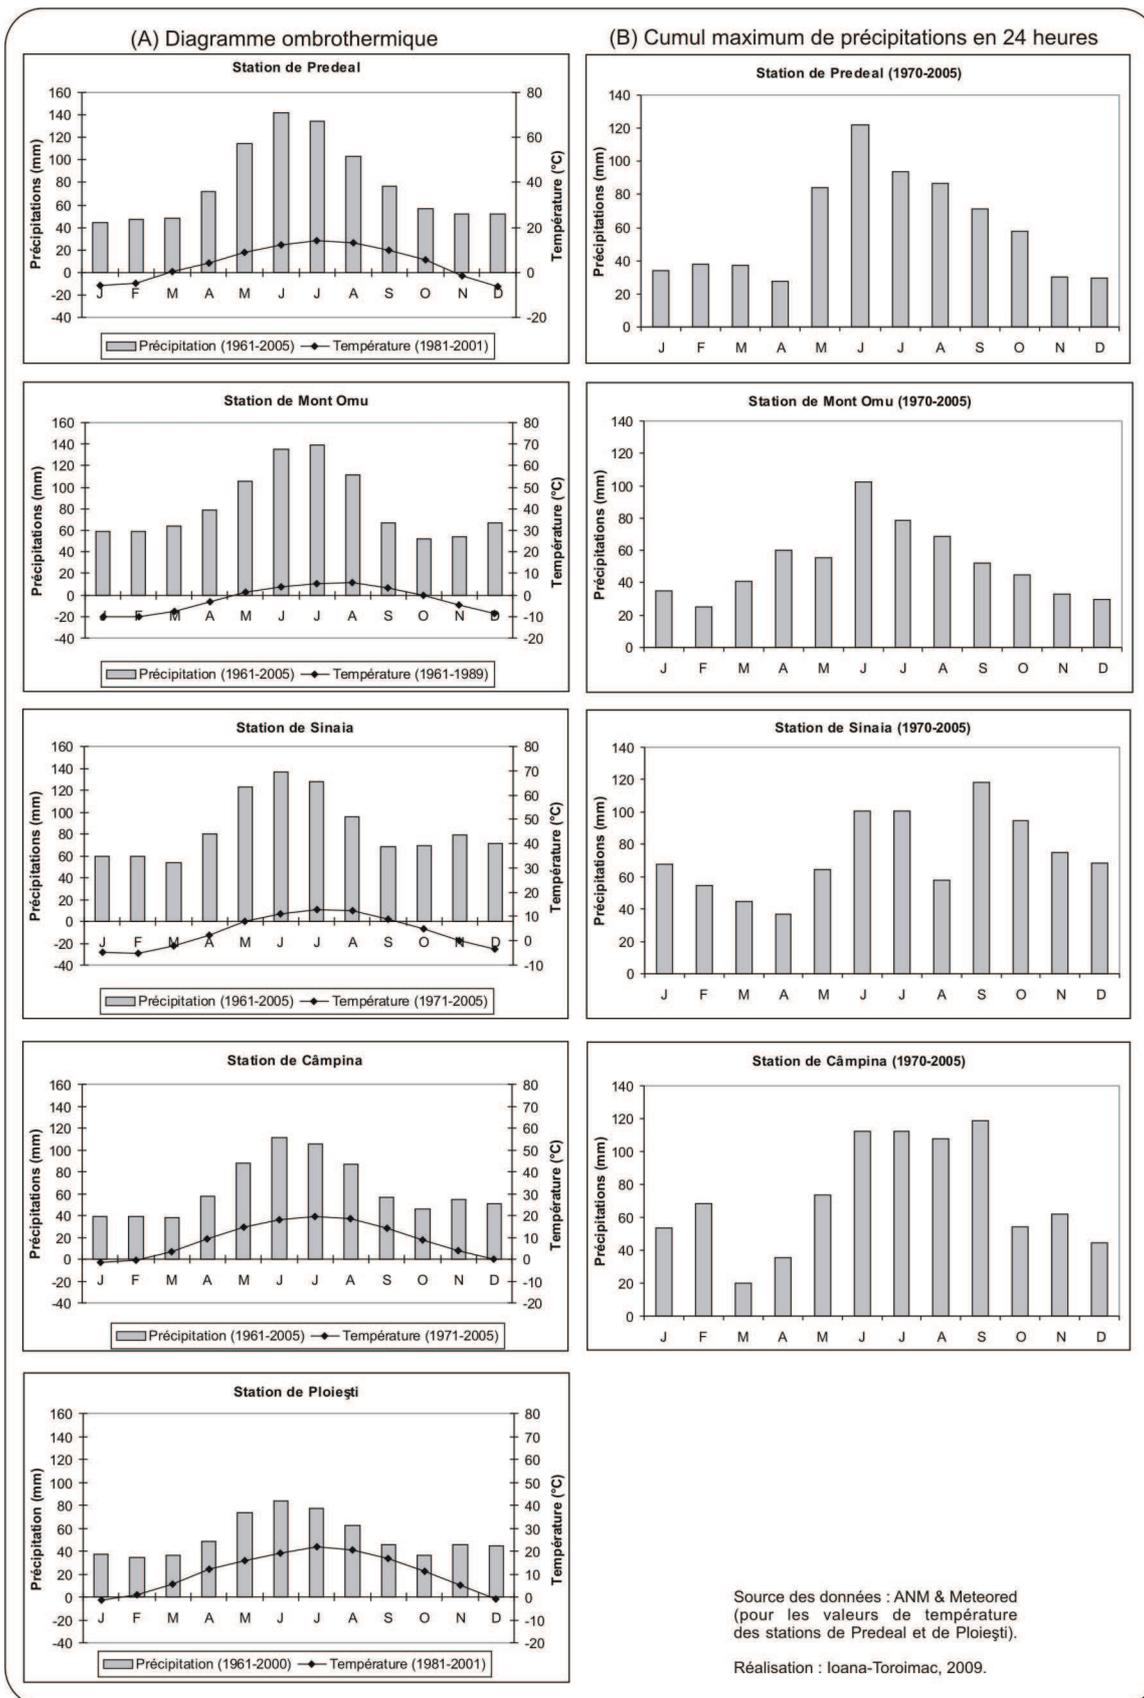
**Figure 9. Caractéristiques climatiques du bassin versant de la Prahova : (A) diagrammes ombrothermiques ; (B) cumuls maxima de précipitations.**

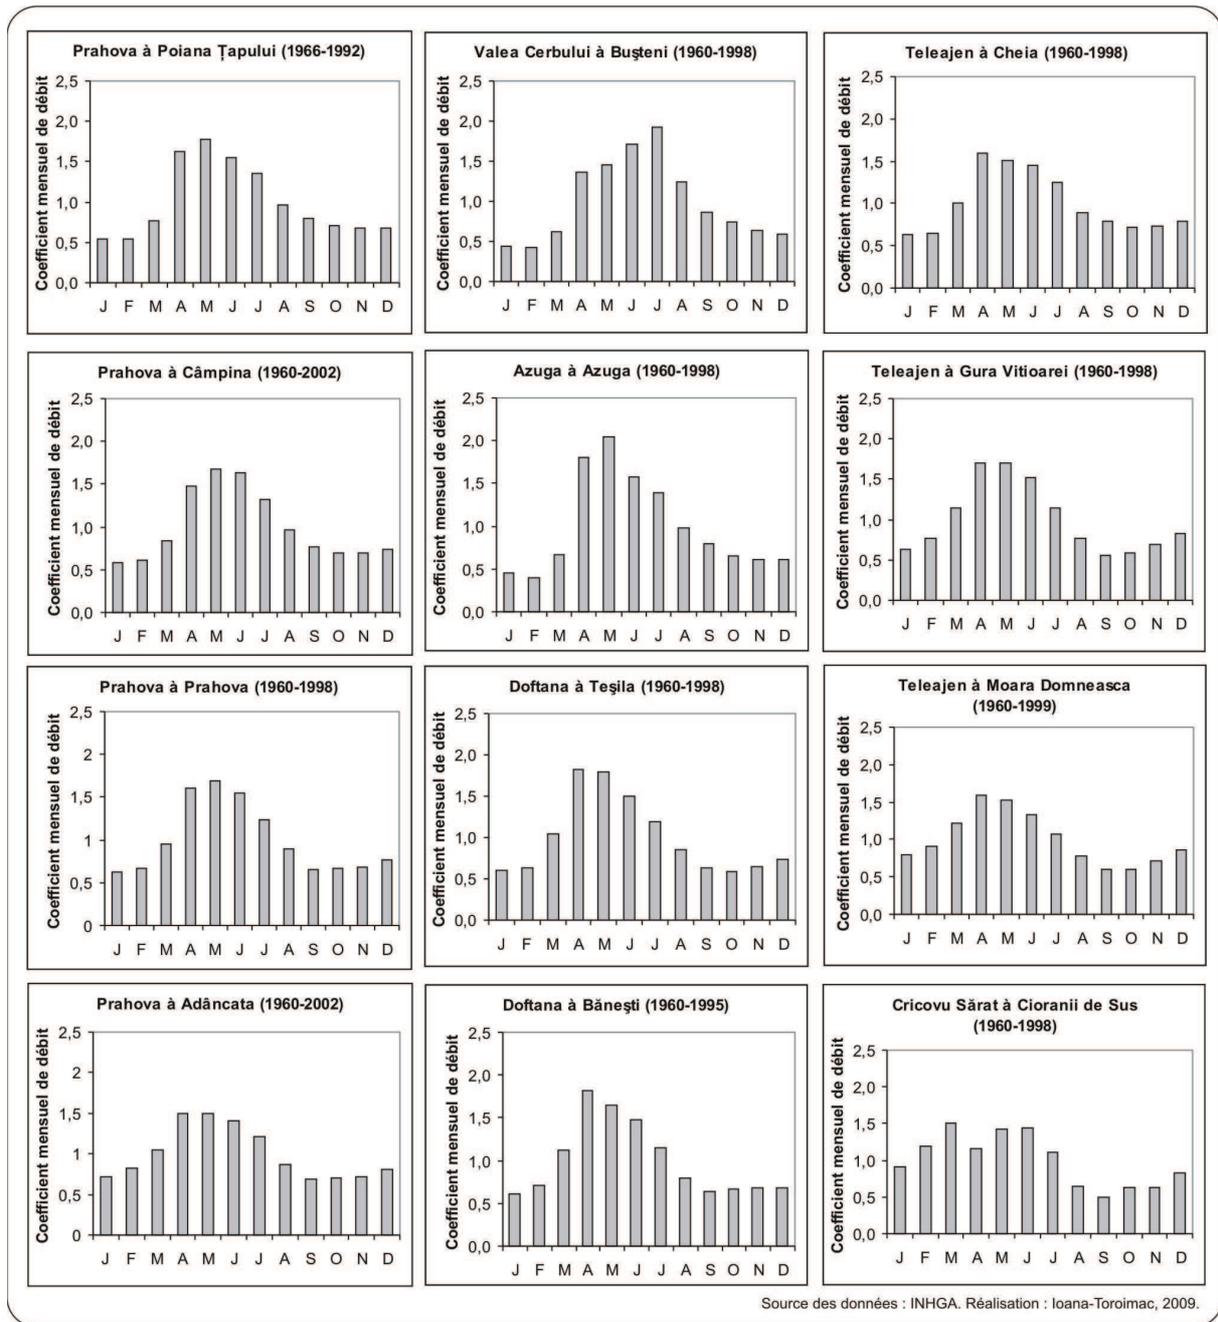
Figure 11. Variations mensuelles des débits modules de la Prahova et de ses affluents.

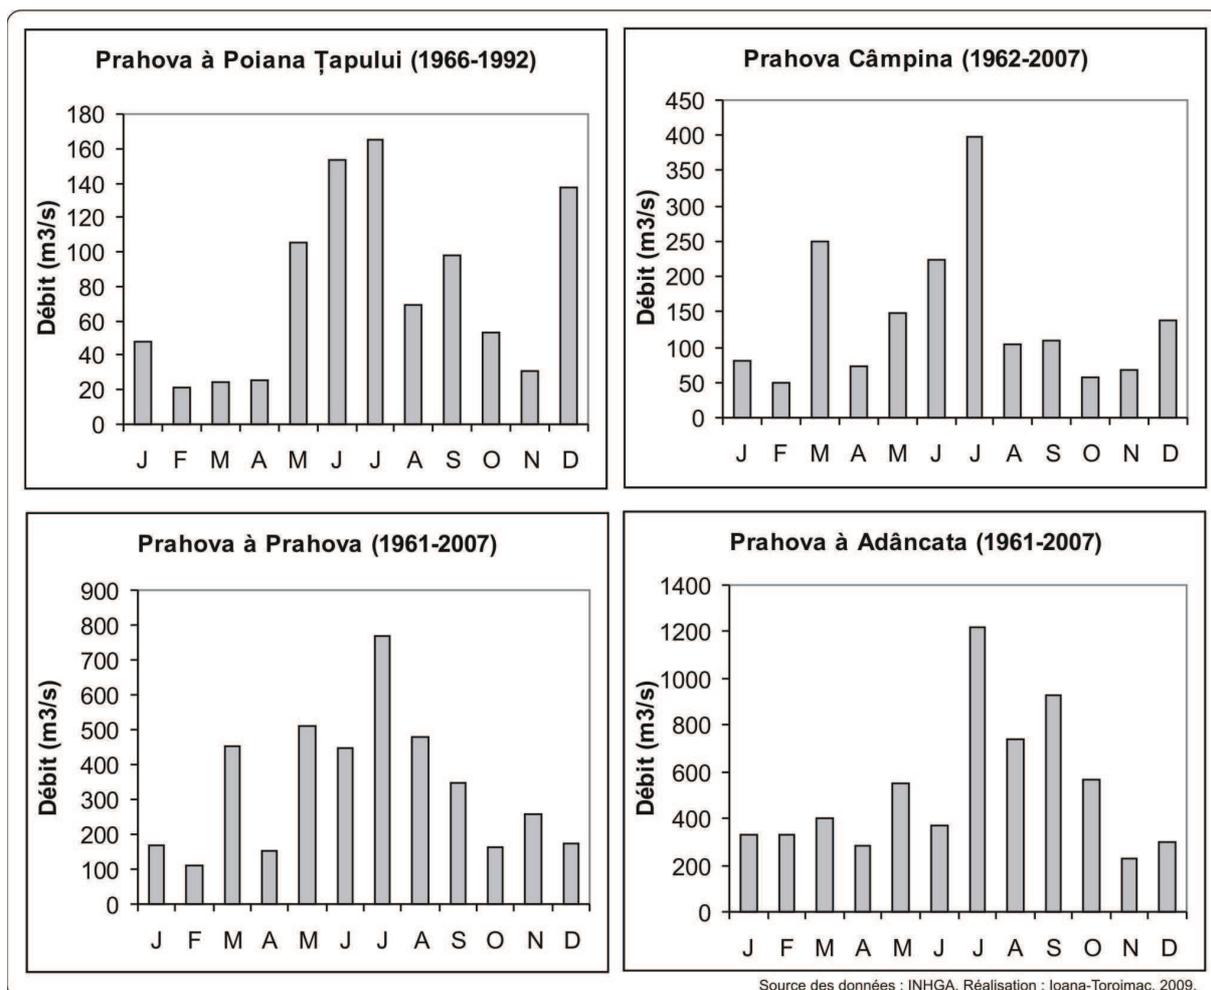
Figure 13. Variations mensuelles des débits de pointe de la Prahova.

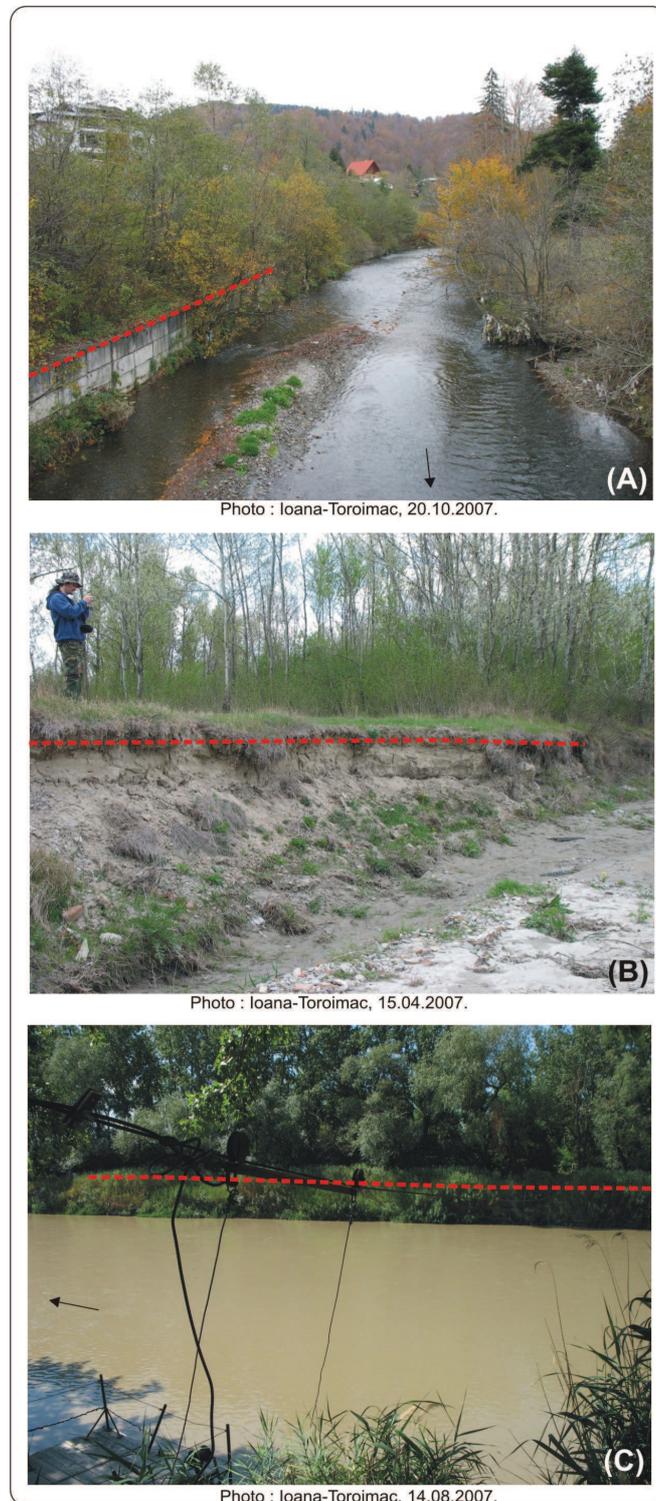
**Figure 23. Niveau à pleins bords de la Prahova à : (A) Bușteni ; (B) Stăncești ; (C) Adâncata.**

s'écoule par un chenal unique ; 2) la situation des berges protégées par des ouvrages hydrauliques ; dans ce cas, les deux niveaux à pleins bords sont estimés – en état naturel et en état aménagé ; 3) la situation quand les berges n'ont pas la même hauteur ; dans ce cas, on a considéré que le niveau à pleins bords correspond à la hauteur de la berge la moins haute, étant donné l'importance du débit à pleins bords dans la gestion du risque inondation.

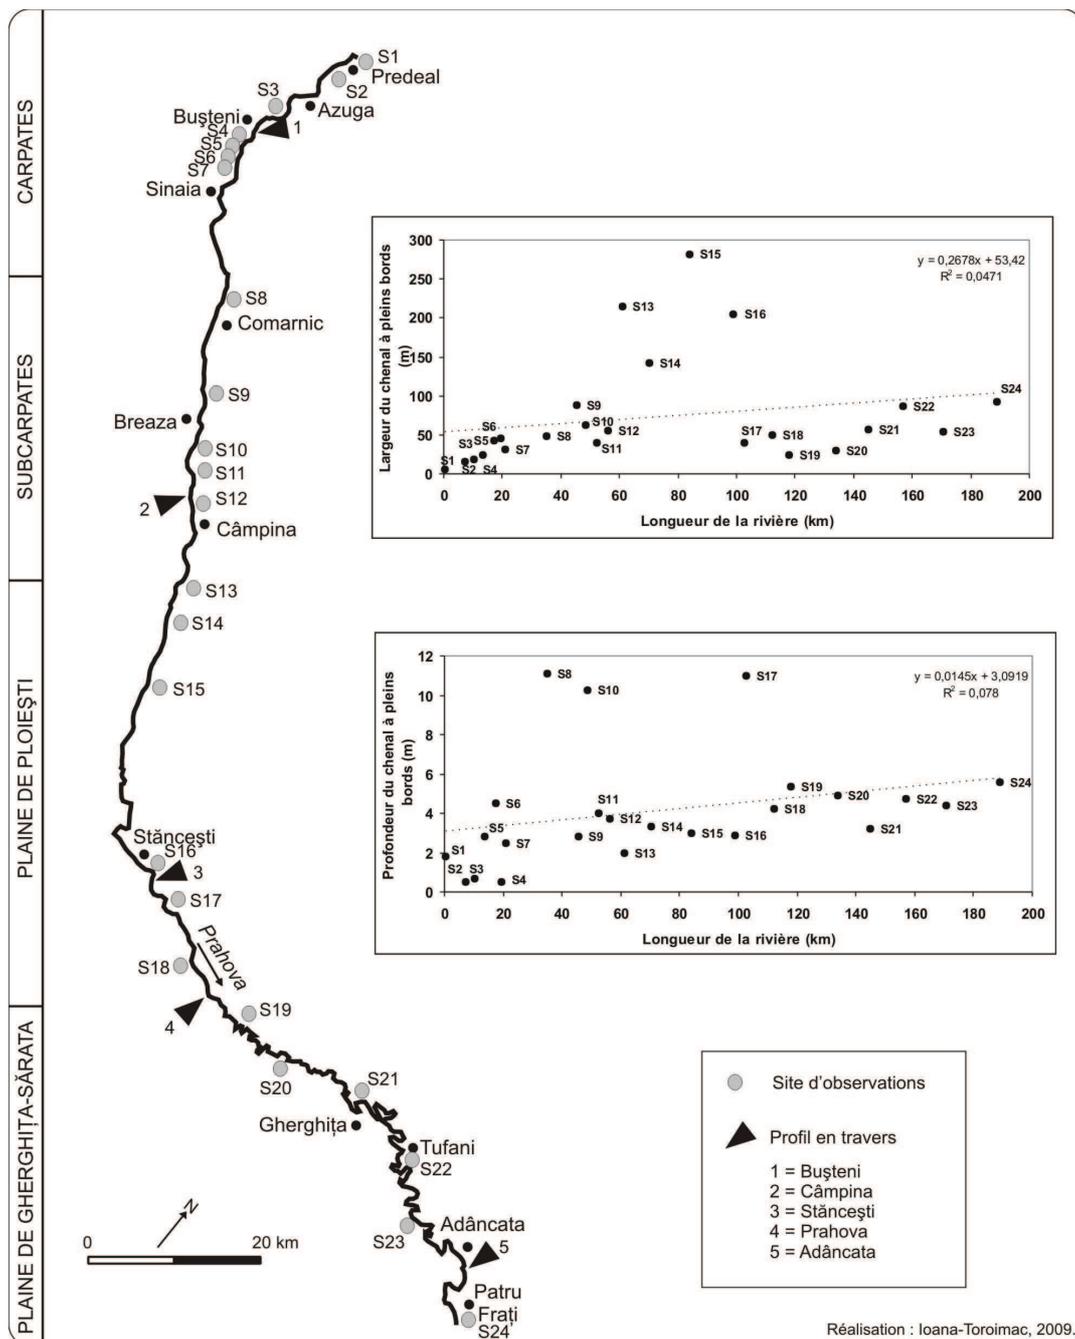
Figure 25. Sites d'observations et de mesures de la largeur et de la profondeur du chenal à pleins bords.

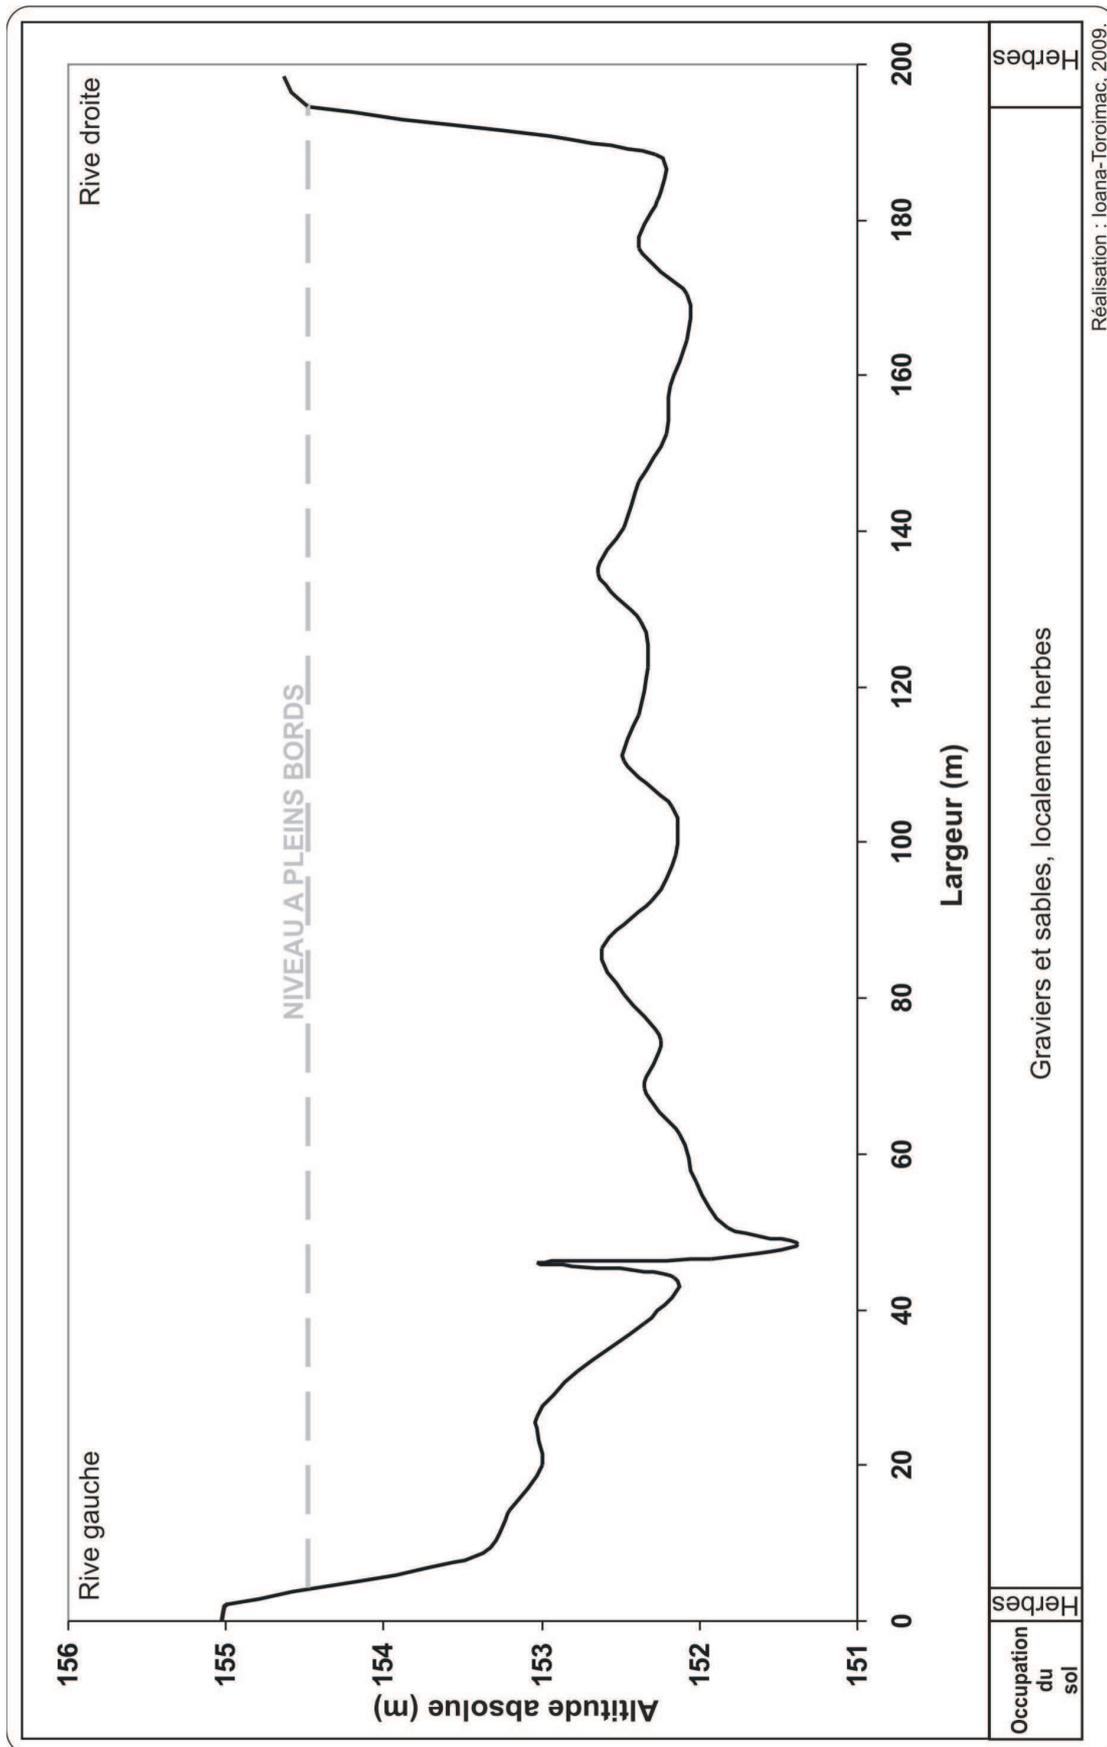
Figure 28. Profil en travers de la Prahova du 27 octobre 2007 à Stăncești et niveau et débit à pleins bords de la bande active.

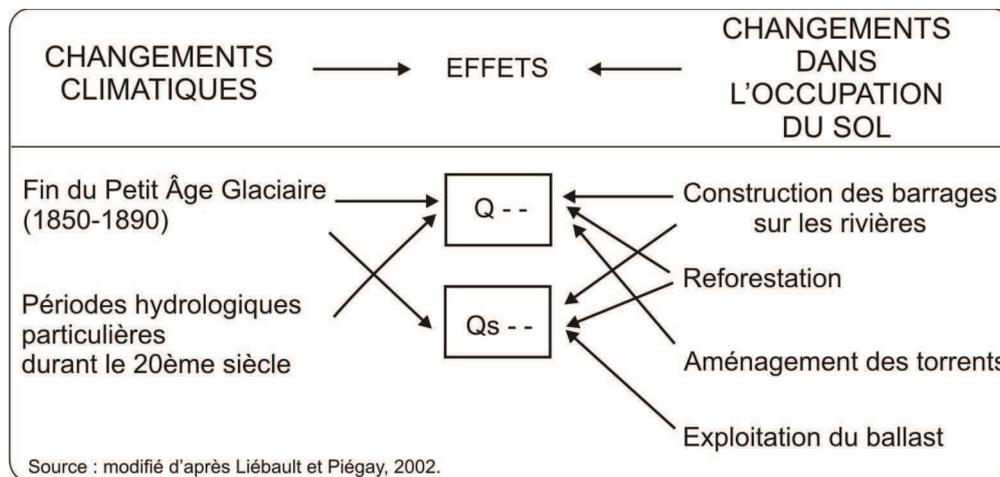
**Figure 35. Causes principales du rétrécissement des chenaux fluviaux.**

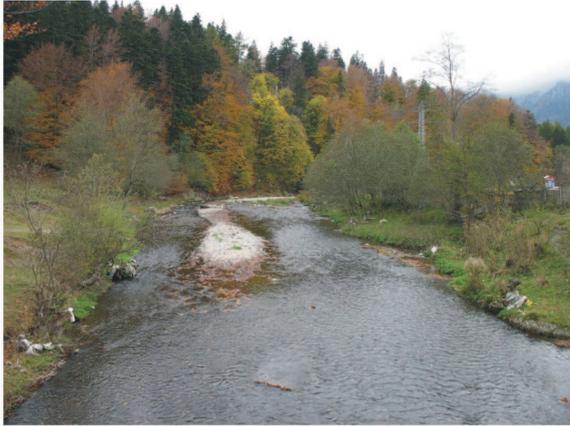
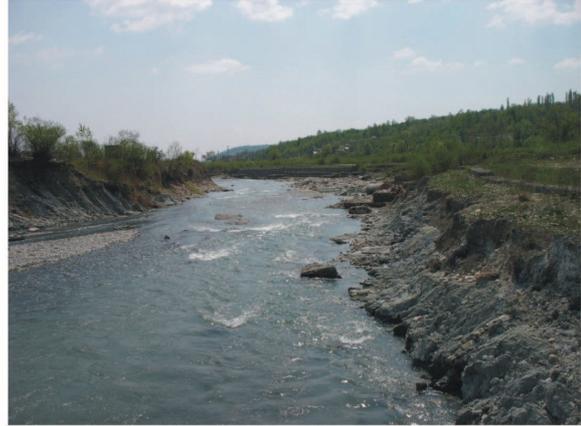
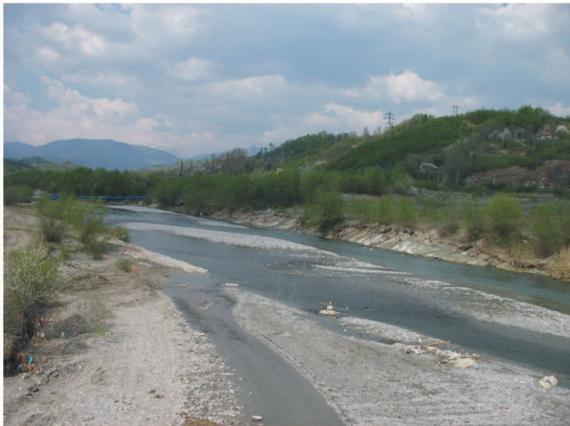
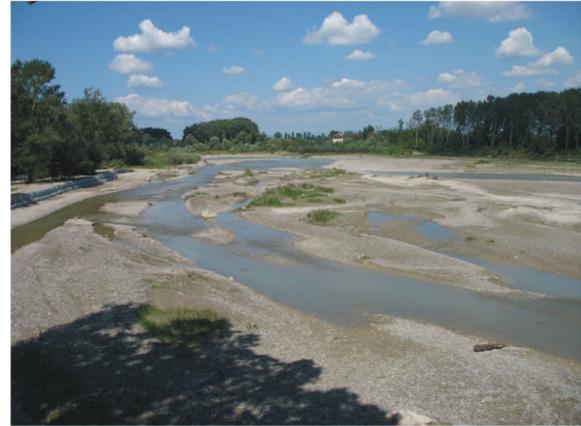
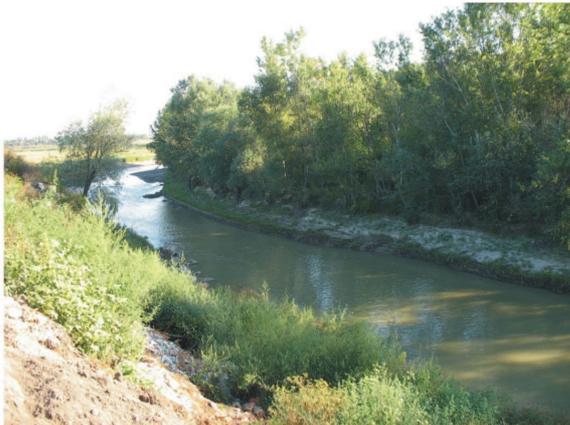
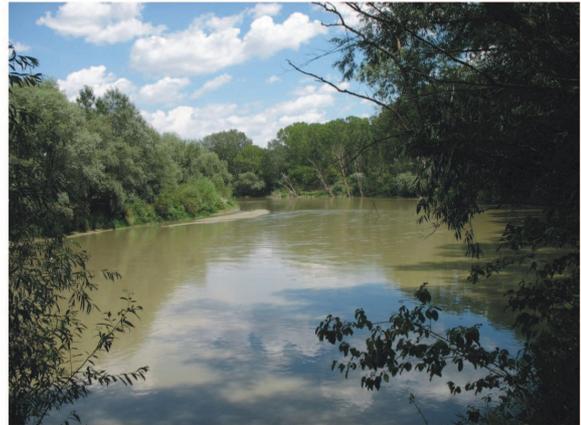
Prahova dans les Carpates à Bușteni -  
chenal unique, sinueux avec un banc alluvial longitudinal.  
Photo : Ioana-Toroimac, le 20 octobre 2007.

Prahova dans les Subcarpathes en aval de Breaza -  
chenal unique, sinueux et incisé.  
Photo : Ioana-Toroimac, le 28 avril 2007.

Prahova dans les Subcarpathes en amont de Breaza -  
ébauches de tresses  
Photo : Ioana-Toroimac, le 28 avril 2007.

Prahova dans la Plaine de Ploiești, à Stăncești -  
chenaux en tresses.  
Photo : Ioana-Toroimac, le 24 août 2006.

Prahova dans la Plaine de Ploiești, à Tinosu -  
chenal unique, sinueux.  
Photo : Ioana-Toroimac, le 24 août 2006.

Prahova dans la Plaine de Gherghița, à Adâncata -  
chenal aux méandres et bancs latéraux.  
Photo : Ioana-Toroimac, le 5 juillet 2008.

**Figure 41. Caractéristiques actuelles du chenal fluvial / des chenaux fluviaux de la Prahova.**

Quelques caractéristiques actuelles du chenal de la Prahova sont observées sur les photos de la Figure 41. Caractéristiques actuelles du chenal fluvial / des chenaux fluviaux de la Prahova.

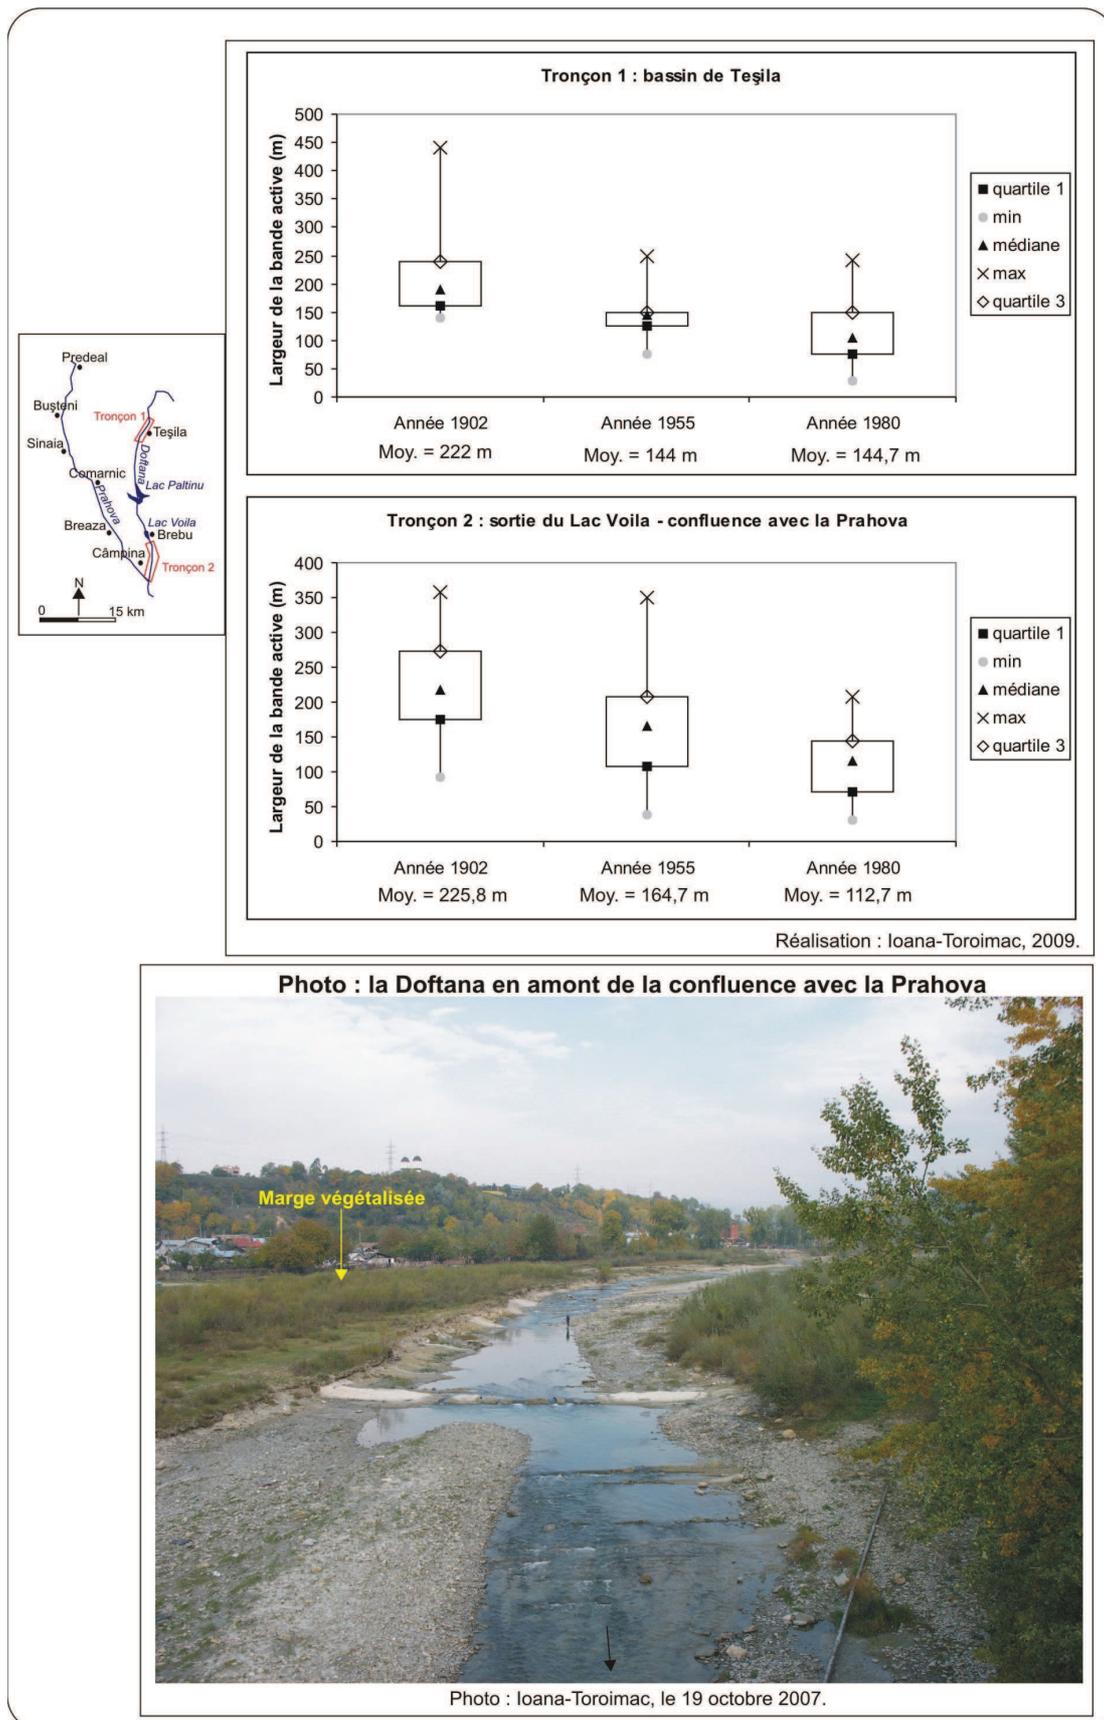
Figure 46. Evolution de la bande active de la Doftana entre 1902 et 1980. Le petit cadre situé en haut à gauche présente la position des deux tronçons sur la Doftana. La largeur de la bande active est mesurée tous les 250 m sur les plans militaires et sur les cartes topographiques de la DTM.

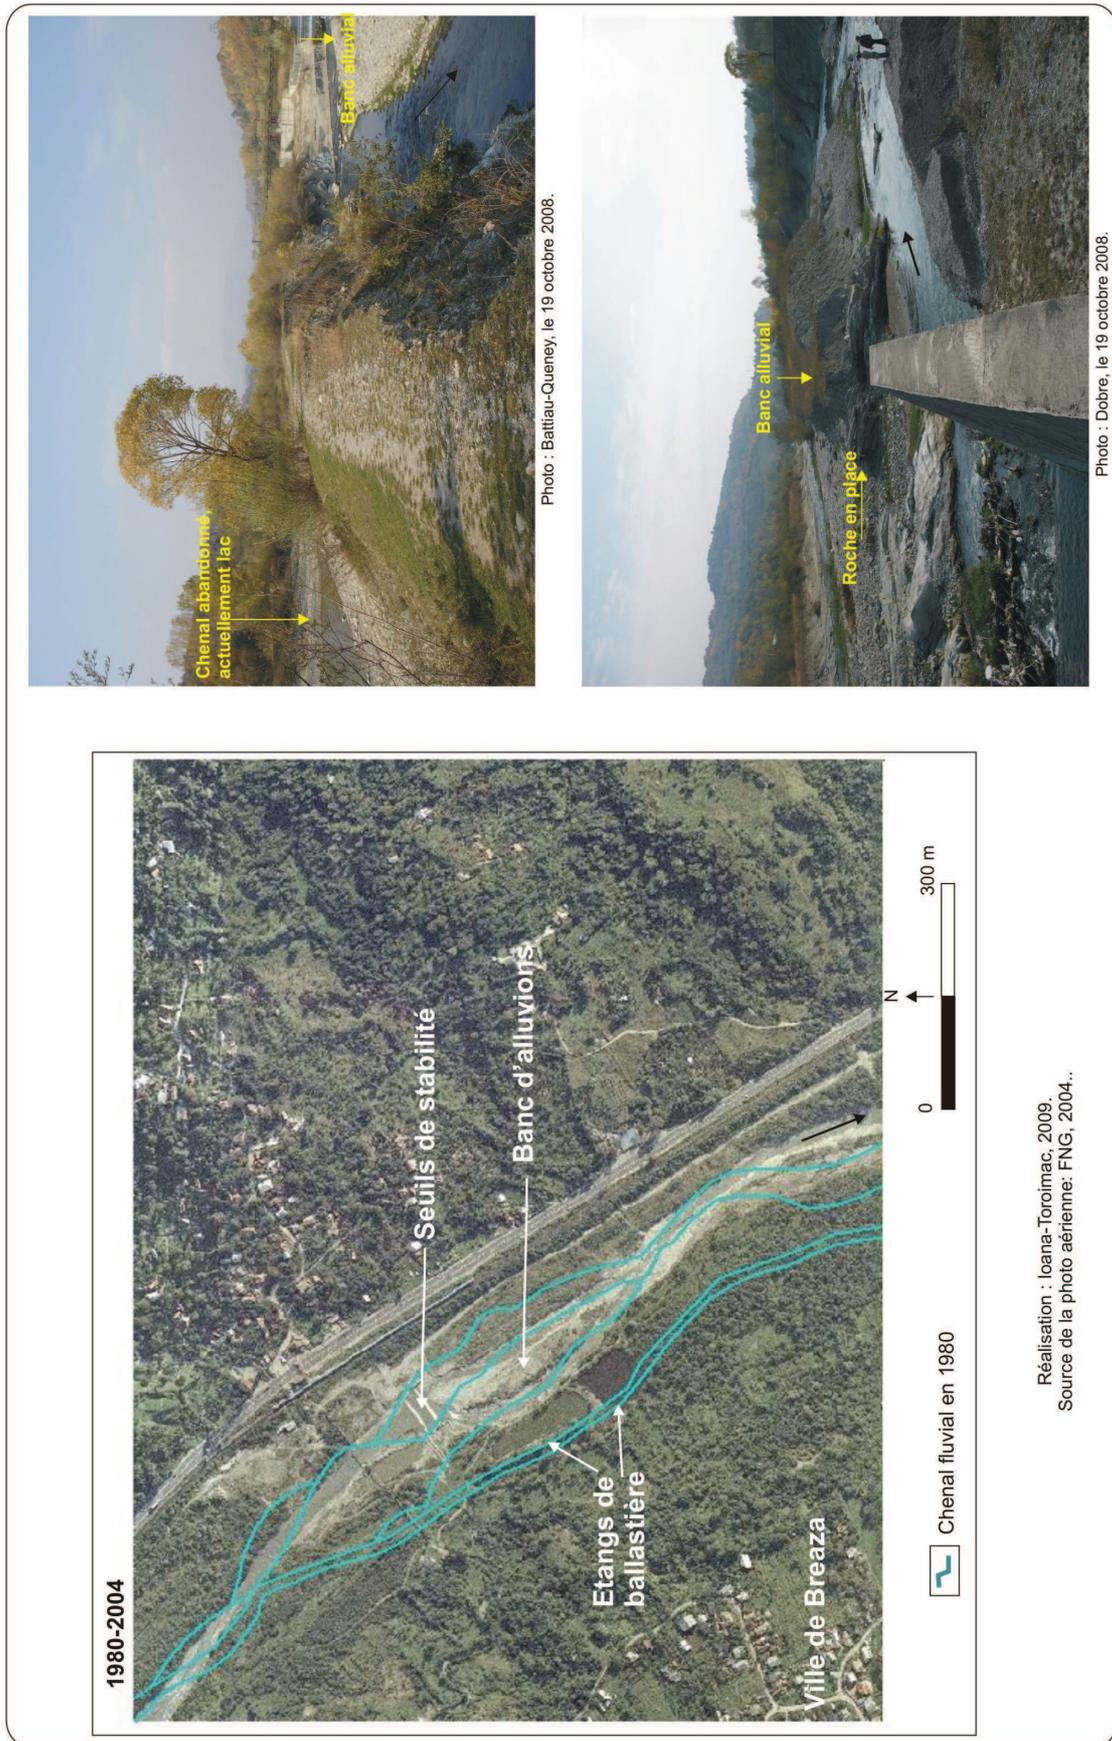
**Figure 48. Exemple d'incision des chenaux de la Prahova dans les Subcarpathes. Les chenaux fluviaux de 1980 sont tracés à partir des cartes topographiques de la DTM.**
