Thèse pour obtenir le grade de Docteur en Géographie

**LA DYNAMIQUE HYDROGÉOMORPHOLOGIQUE  
DE LA RIVIÈRE PRAHOVA (ROUMANIE) :**

**fonctionnement actuel, évolution récente et conséquences géographiques**

**Gabriela IOANA-TOROIMAC**

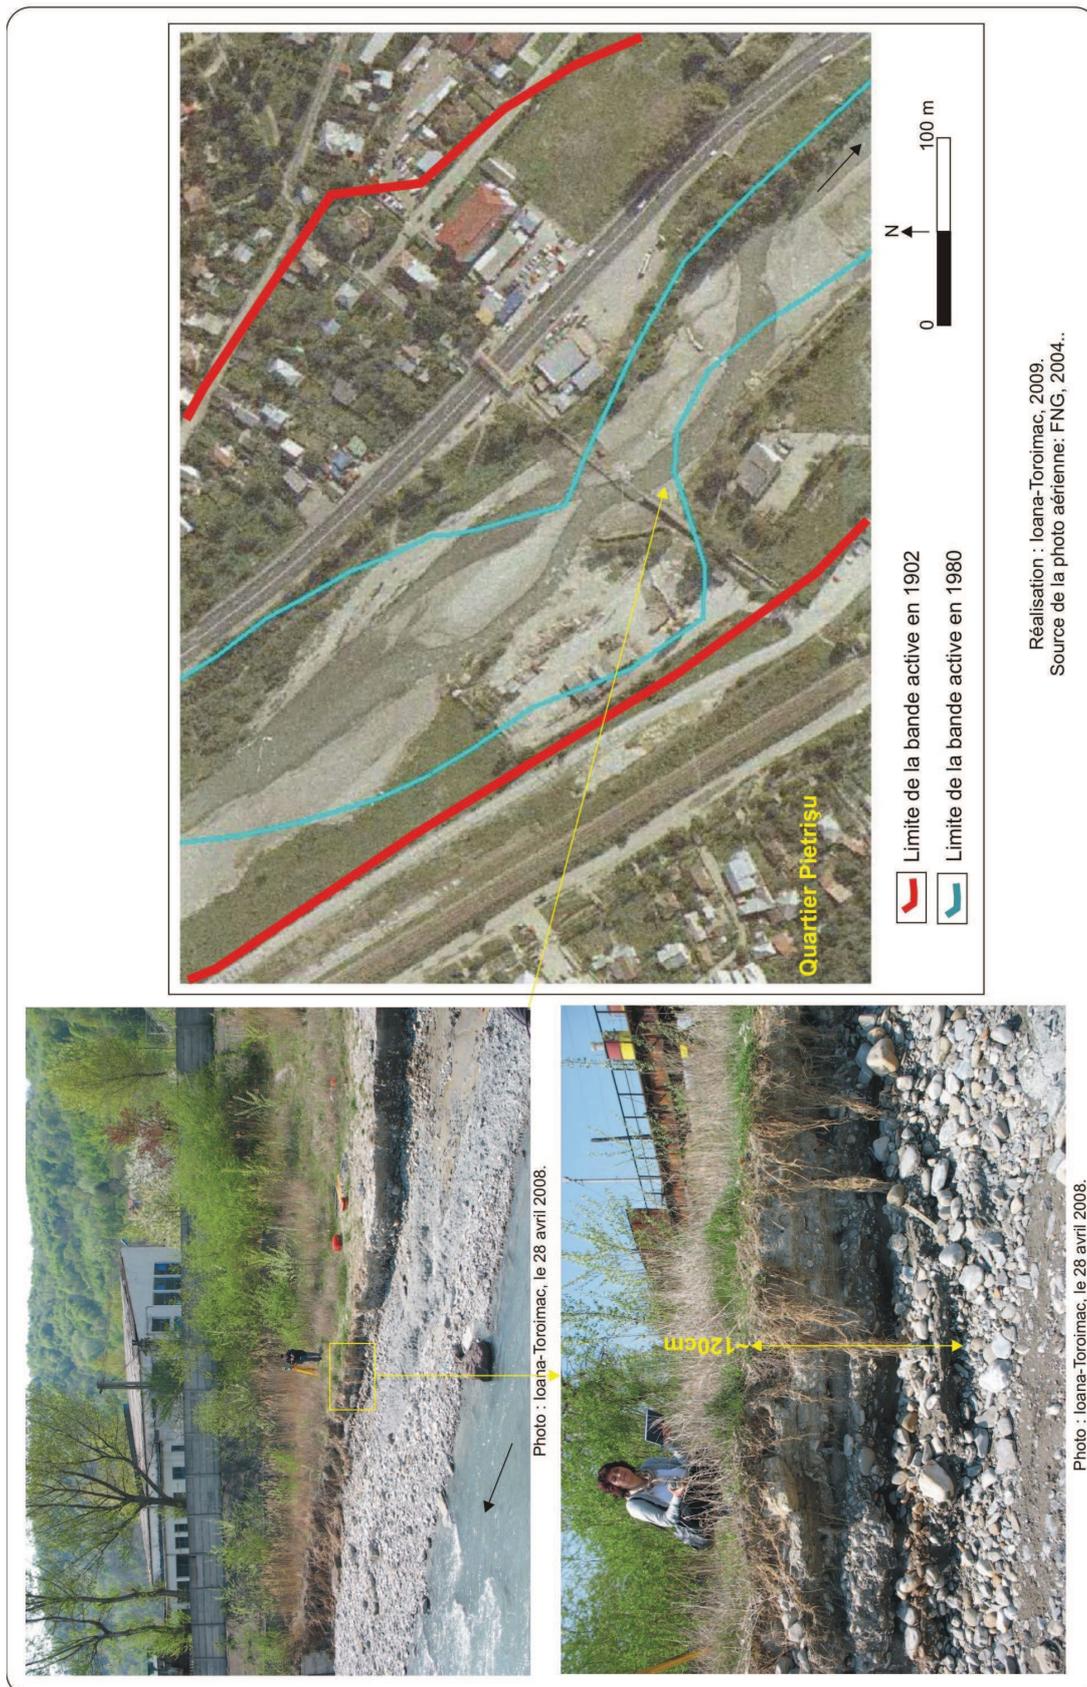
**Figure 49. Observations sur la constitution de la berge droite de la Prahova au quartier Pietrișu situé au sud de la localité de Poiana Câmpina. Les bandes actives de 1902 et de 1980 sont tracées à partir des plans militaires et des cartes topographiques de la DTM.**

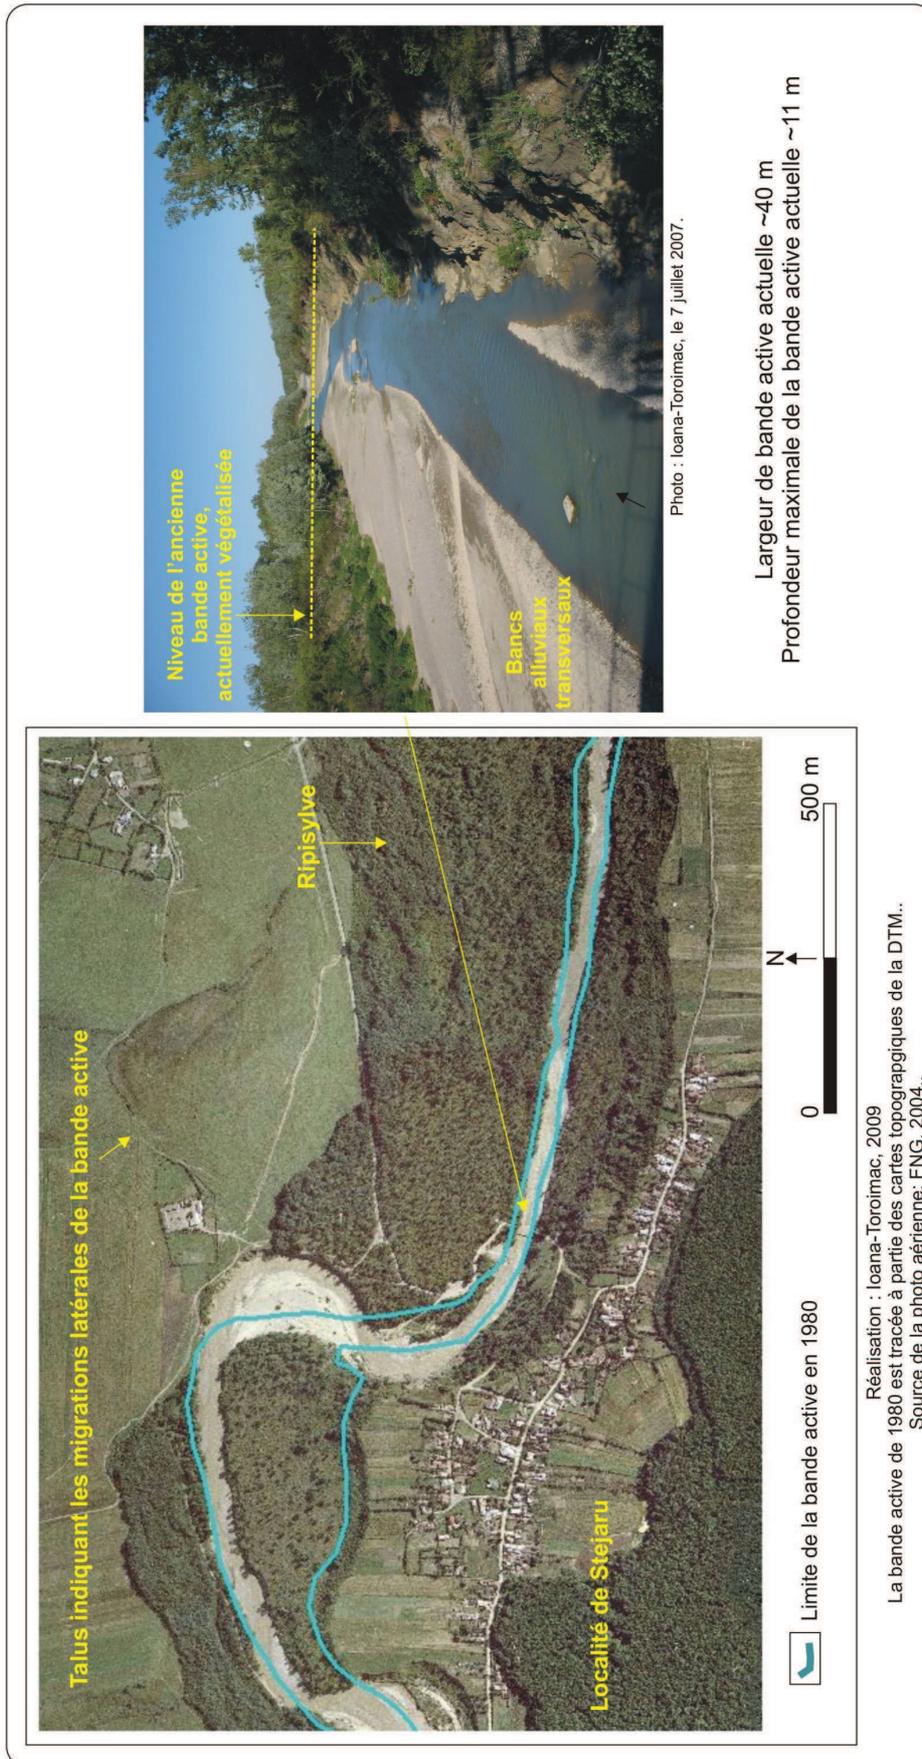
Figure 50. Exemple d'incision du chenal fluvial de la Prahova à Stejaru, dans la Plaine de Ploiești.

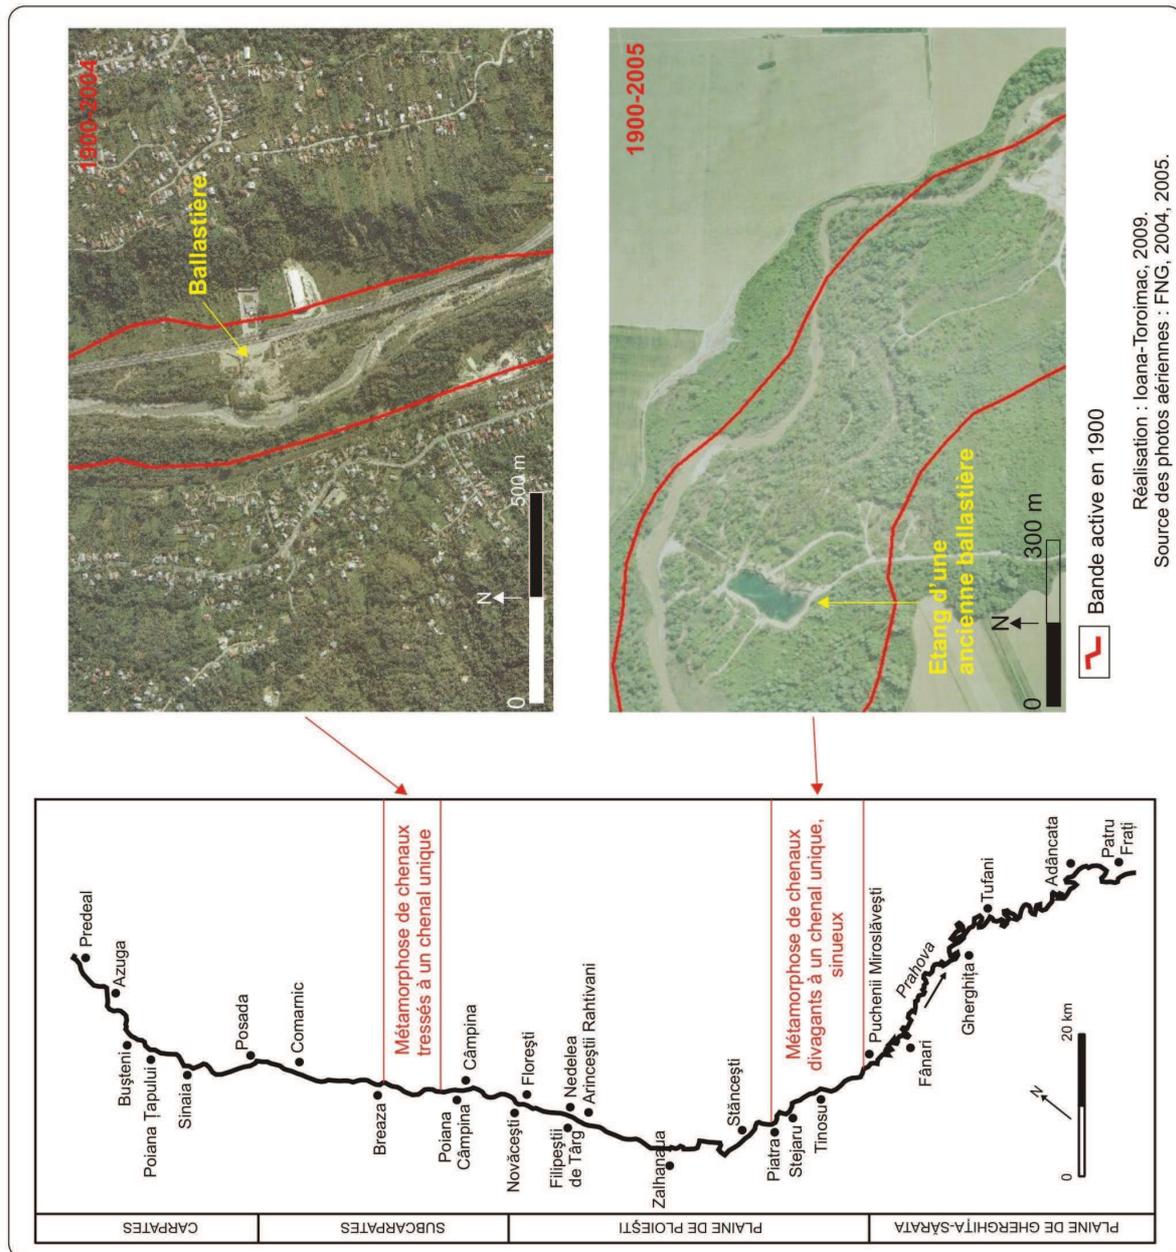
Figure 51. Tronçons de la Prahova affectés par la métamorphose fluviale. Les limites de la bande active de 1900 sont tracées à partir des plans militaires de la DTM.

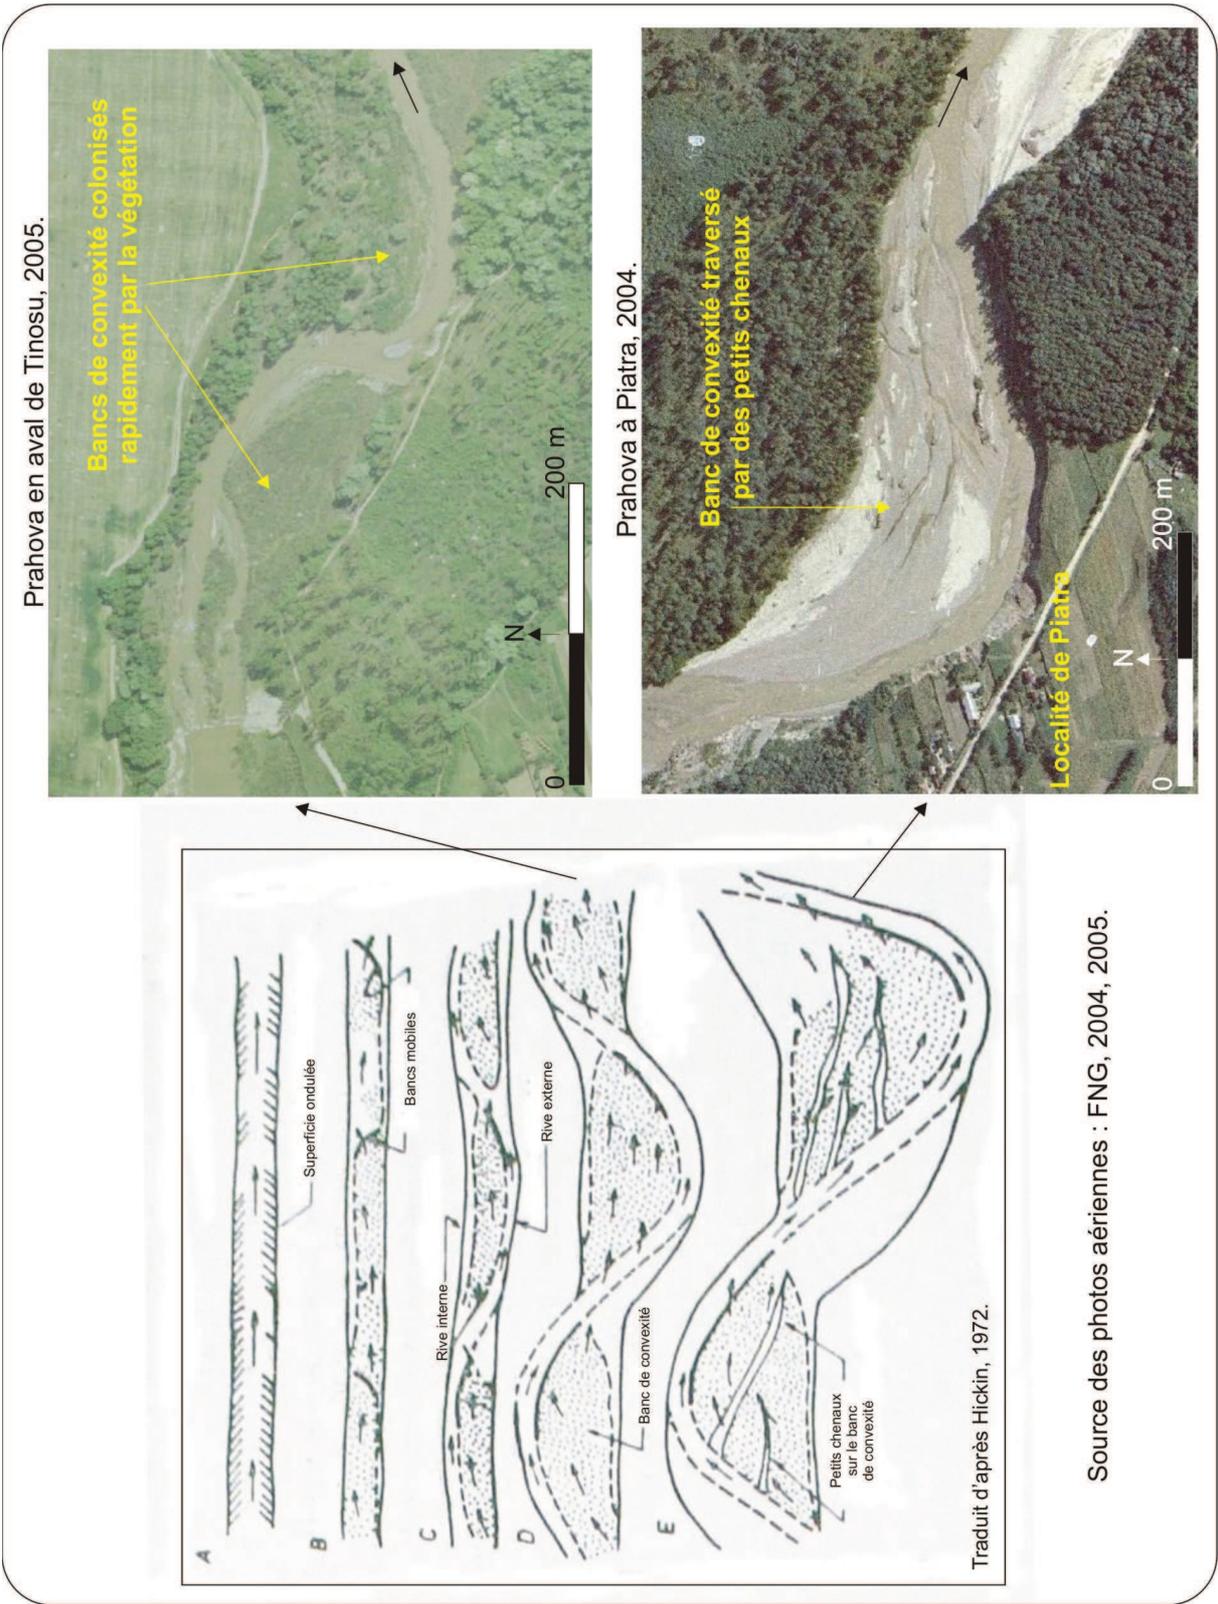
Figure 52. Exemples de pseudo-méandrage sur deux tronçons de la Prahova.

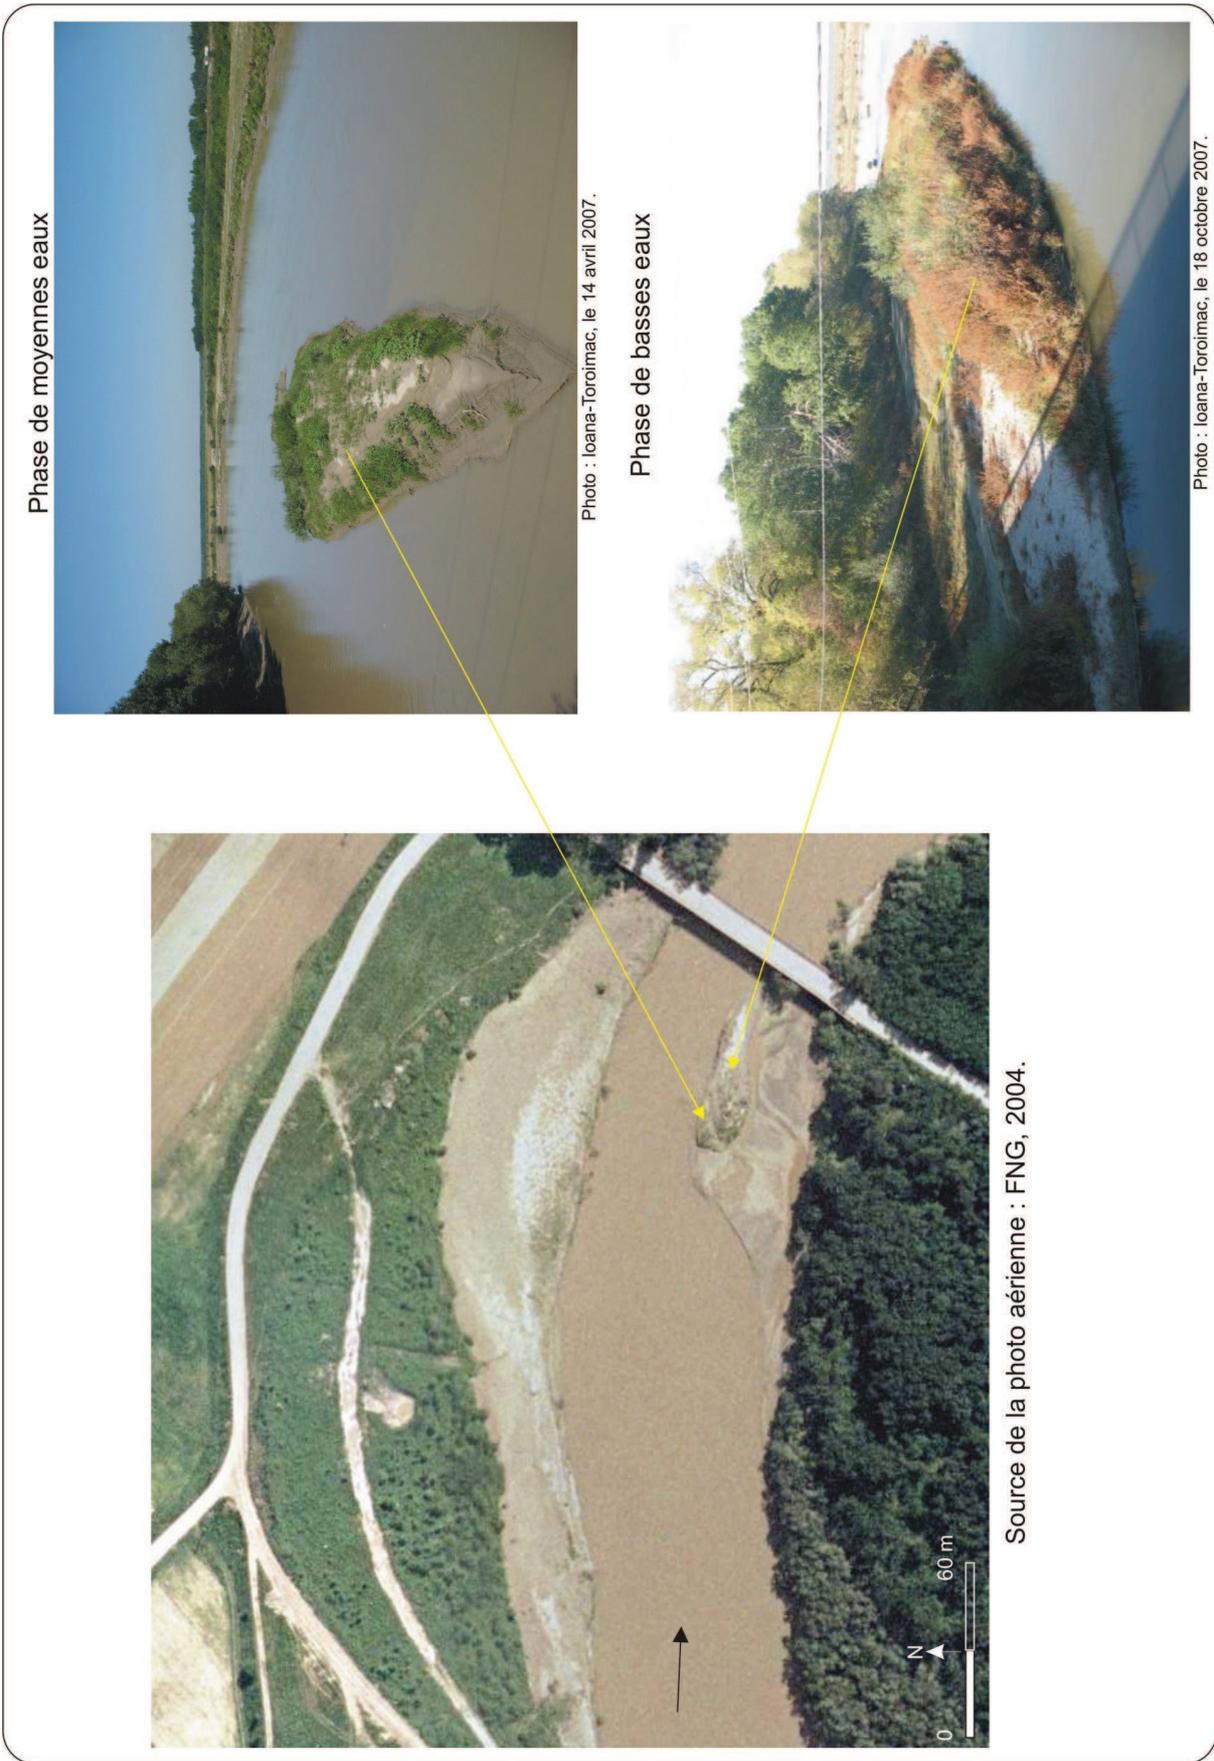
Figure 54. Particularité des bancs de convexité de la Prahova - un exemple à Patru Frați.

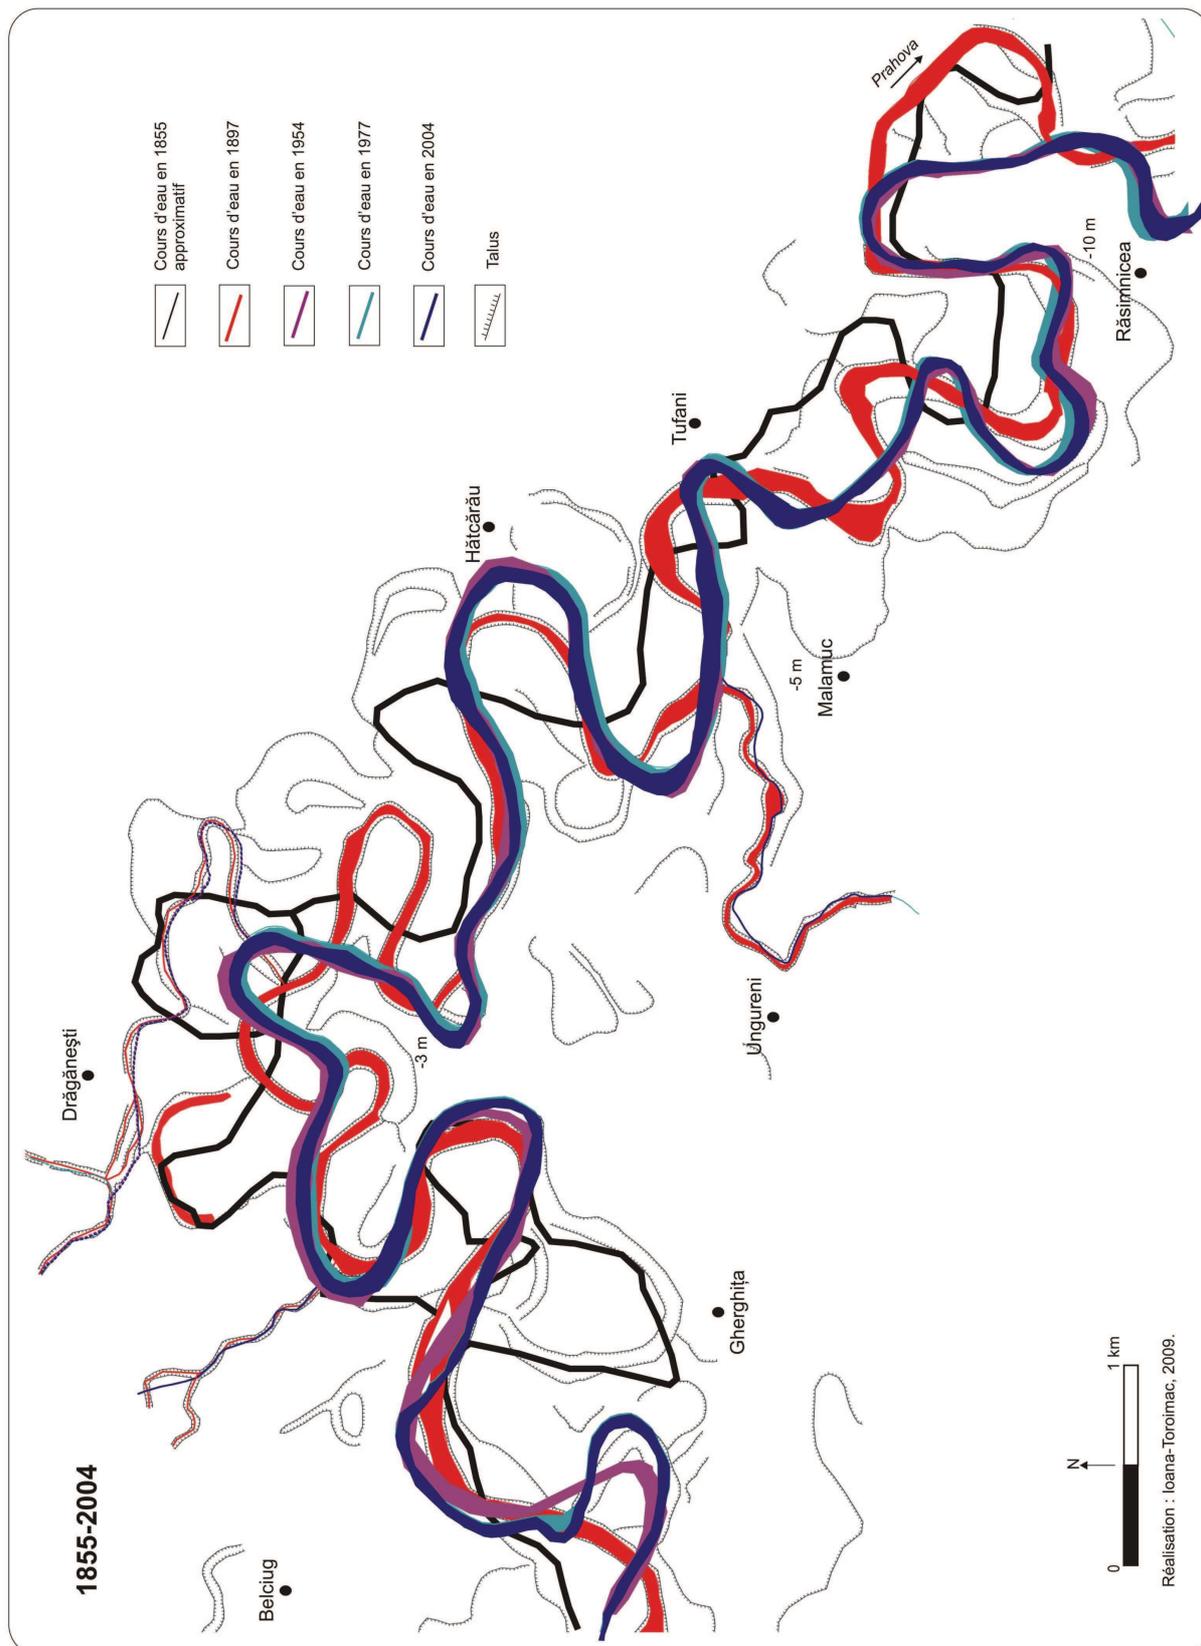
Figure 57. Evolution latérale d'un tronçon à méandres de la Prahova entre 1855 et 2004. Les éléments de la légende sont tracés à partir des cartes de Szathmary de la BAR, des plans militaires, des cartes topographiques de la DTM et des photos aériennes du FNG.

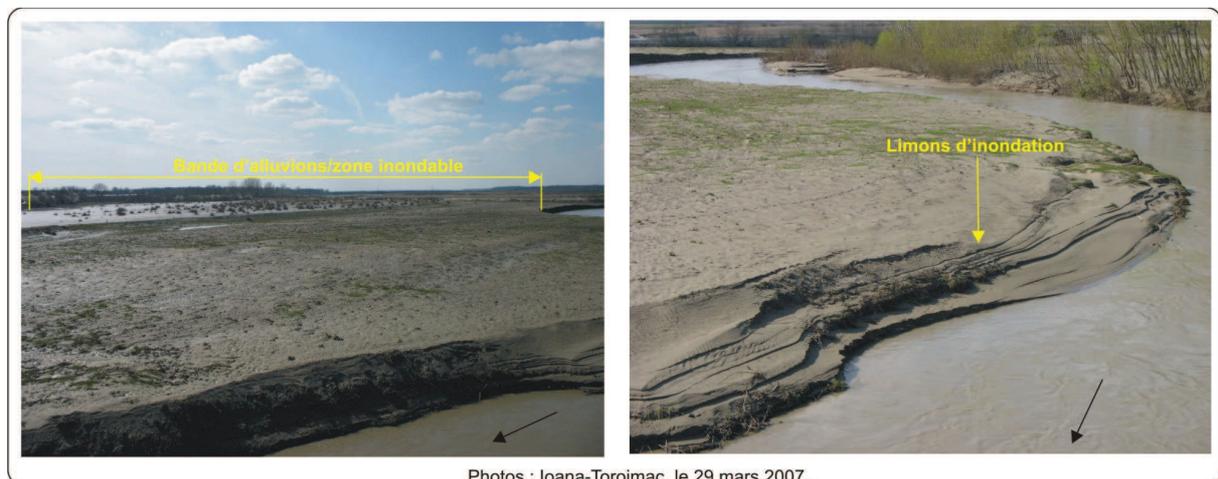
**Figure 59. Berges constituées de limons d'inondations à Fânari, ce qui montre le rôle des débordements dans l'évolution de la plaine alluviale.**

1) En ce qui concerne la première hypothèse, on a pu constater sur le terrain, juste après la crue de mars 2007, l'existence d'une bande latérale d'alluvions (cf. Figure 59), ce qui rappelle la représentation faite sur les plans militaires de la fin du 19<sup>ème</sup> siècle. Cela indique que cette bande d'alluvions est réactivée après chaque crue importante.

2) En ce qui concerne la deuxième hypothèse, la Figure 59 montre que les berges de la Prahova sont constituées de limons d'inondation.

La structure de cette berge, constituée de plusieurs couches successives d'alluvions fines, indique des débordements successifs de la Prahova sur ce tronçon. En même temps cela confirme que la construction de la plaine alluviale se fait par accrétion verticale (Fenneman,

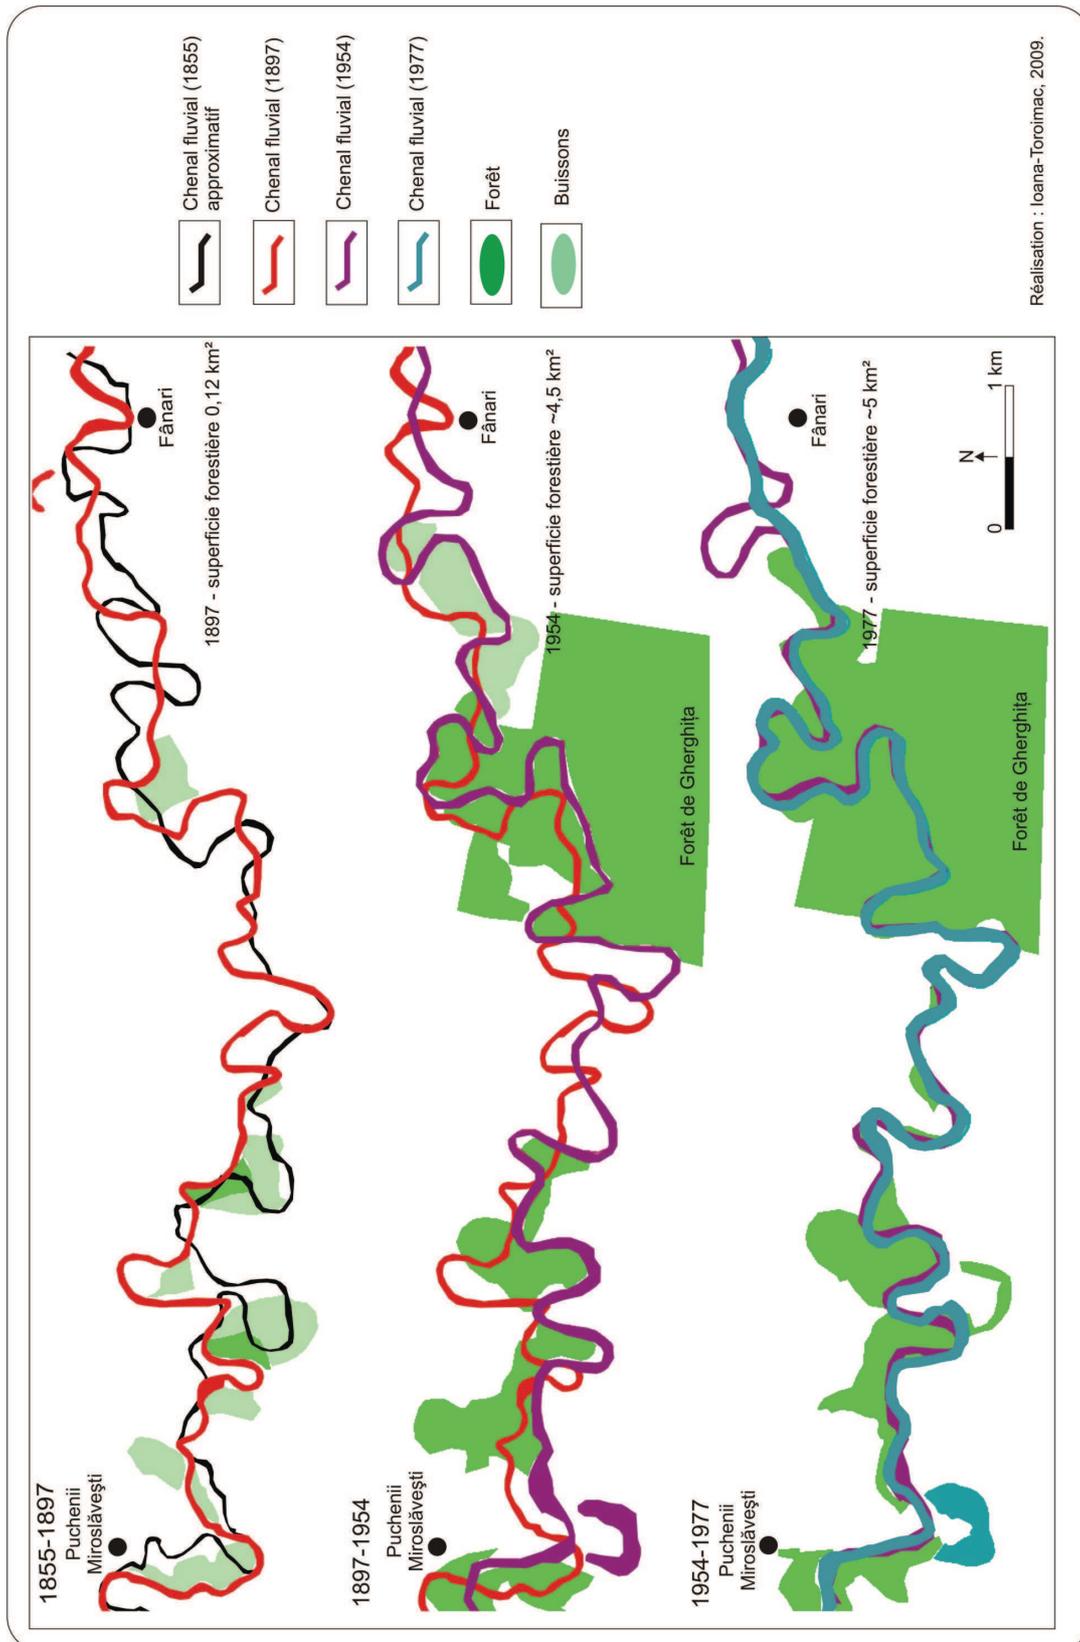
Figure 61. Evolution d'un tronçon à méandres de la Prahova, situé entre les localités de Puchenii Mirosălăvești et de Fânari, et augmentation de la superficie forestière entre 1897 et 1977. Les éléments de la légende sont tracés à partir des cartes de Szathmary de la BAR, des plans militaires, des cartes topographiques de la DTM et des photos aériennes du FNG.

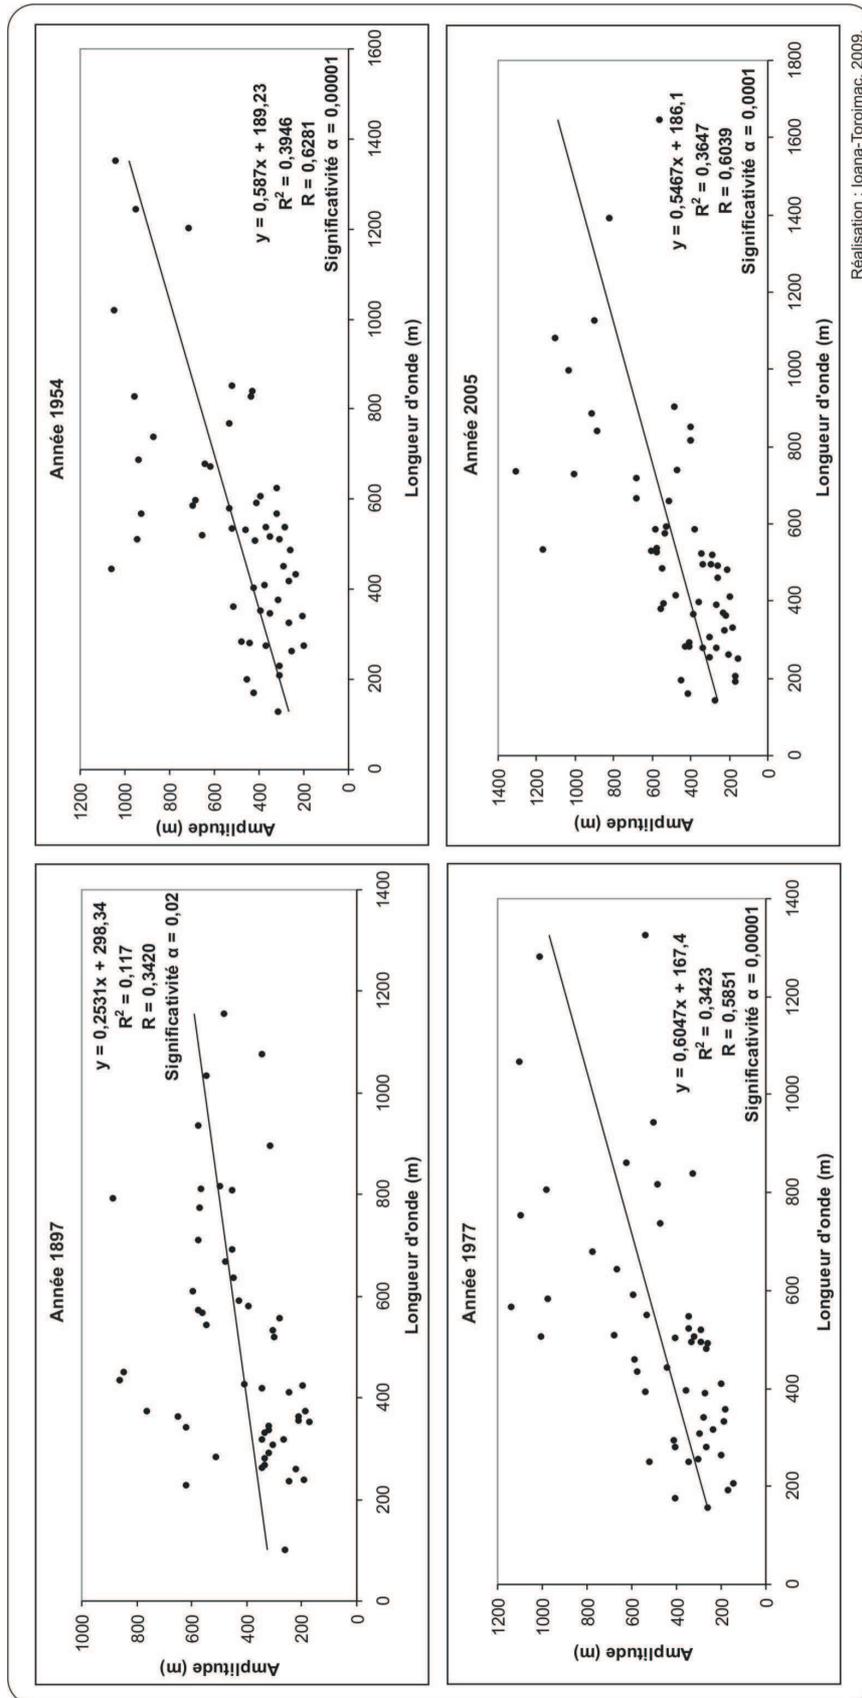
Figure 63. Corrélation entre la longueur d'onde et l'amplitude des méandres de la Prahova (secteur Puchenii Mirosălăvești-confluence Ialomița-Prahova). Ces paramètres sont calculés à partir des plans militaires, des cartes topographiques de la DTM et des photos aériennes du FNG.

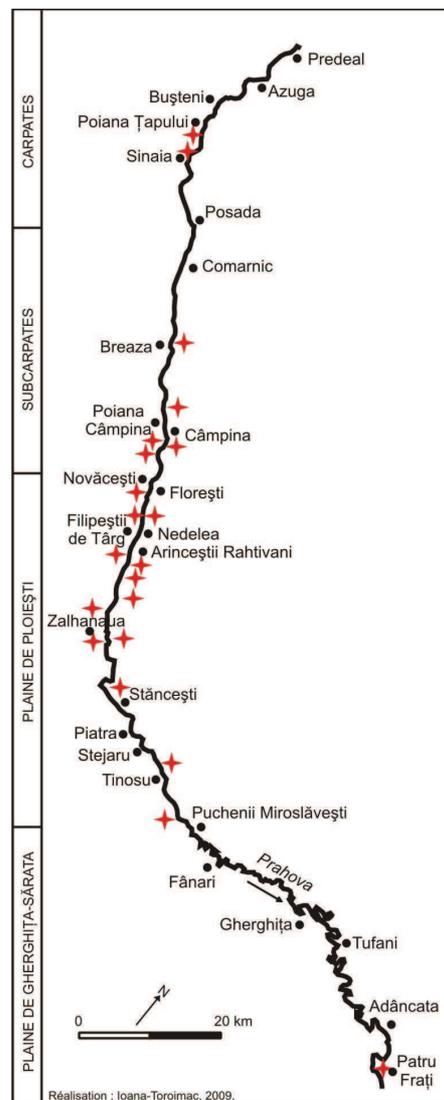
Figure 66. Position des ballastières le long de la Prahova.

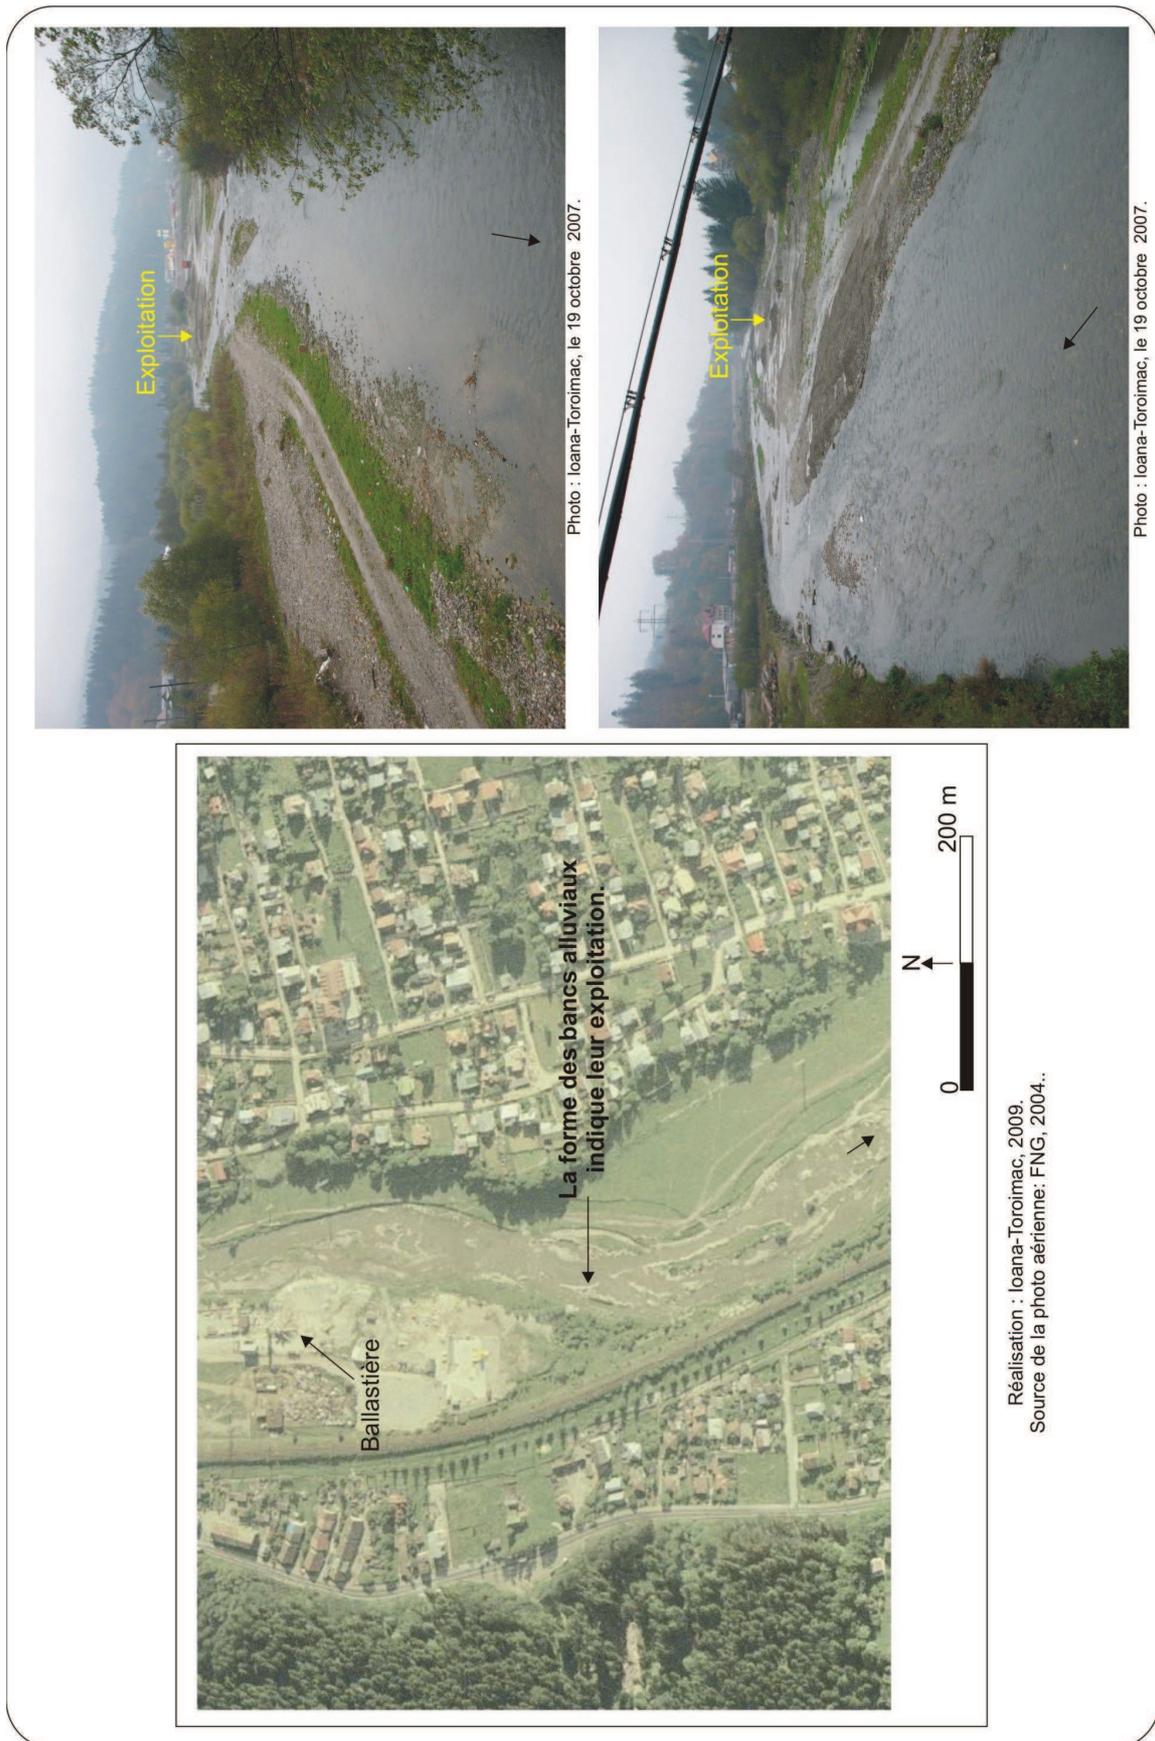
**Figure 67. Exploitation de graviers directement du chenal fluvial de la Prahova dans les Carpates, à Poiana Țapului.**

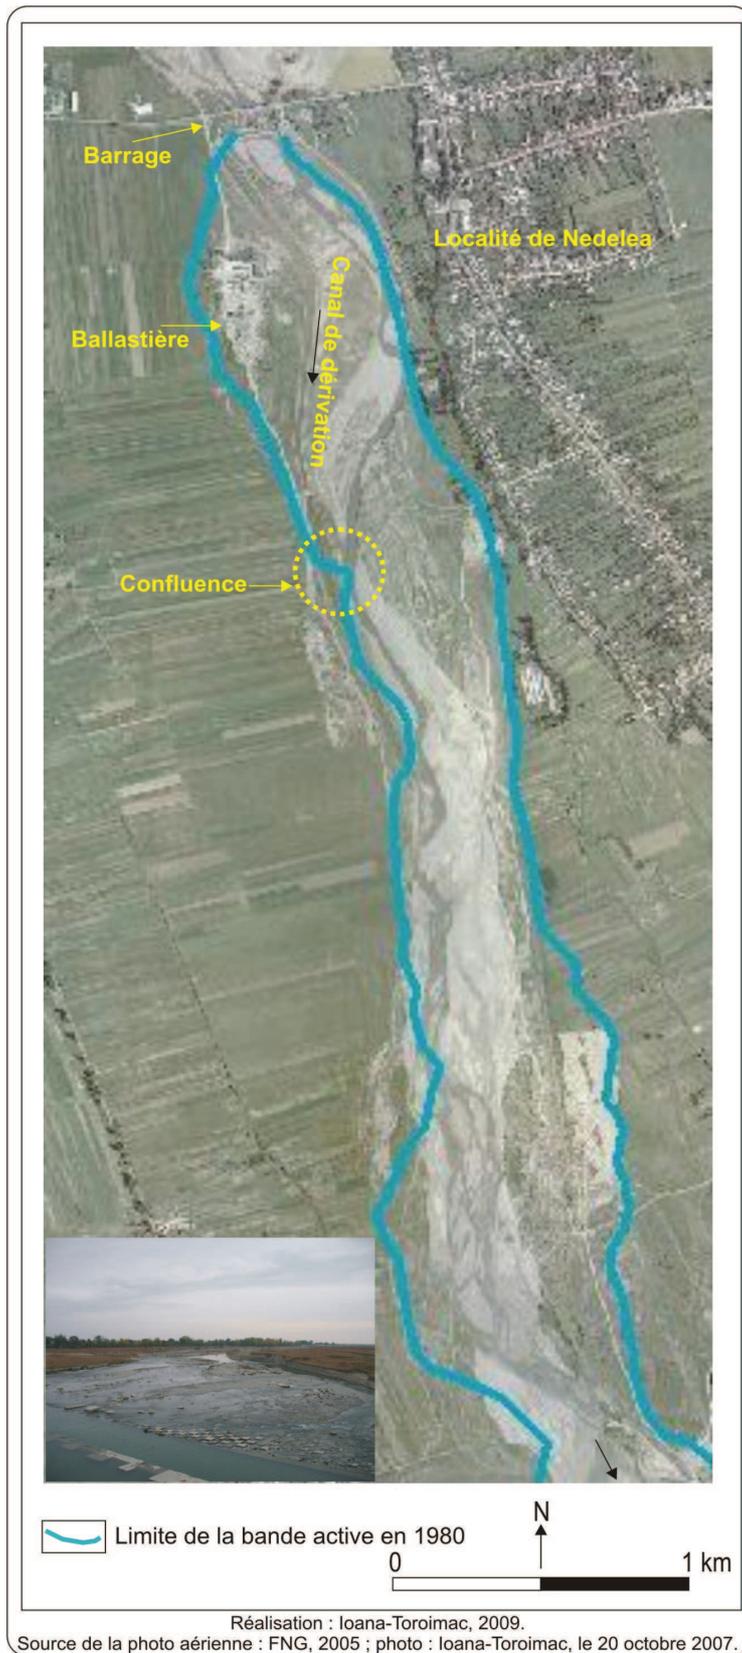
**Figure 69. Rétrécissement de la bande active en aval du barrage de Nedelea. La photo montre une image de la Prahova à la sortie du barrage. La bande active de tressage en 1980 est tracée à partir des cartes topographiques de la DTM.**

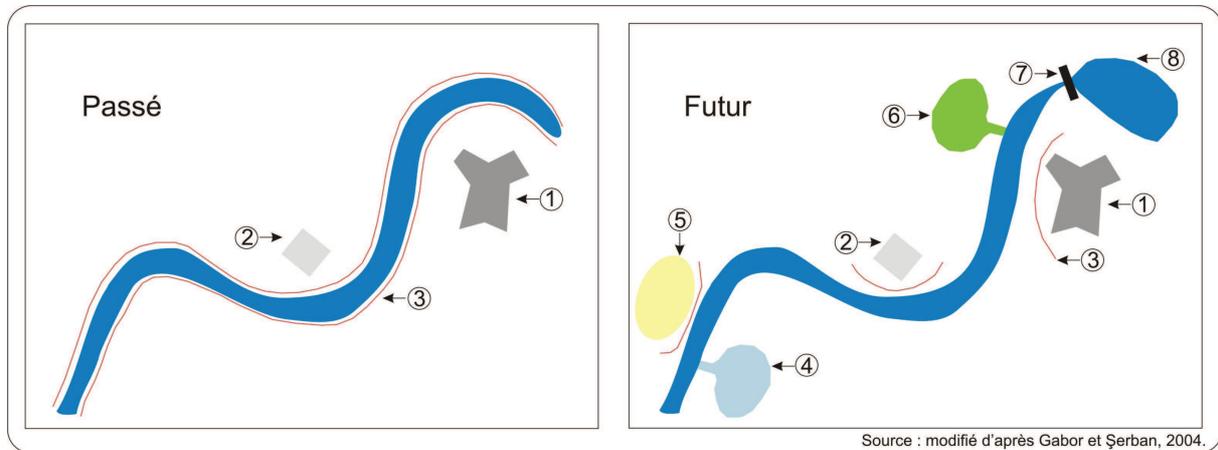
**Figure 72. Evolution des concepts de l'aménagement des rivières. 1 = localité ; 2 = enjeux socio-économiques ; 3 = digue ; 4 = zone à inondation contrôlée ; 5 = superficie drainée ; 6 = zone humide ; 7 = barrage ; 8 = lac.**

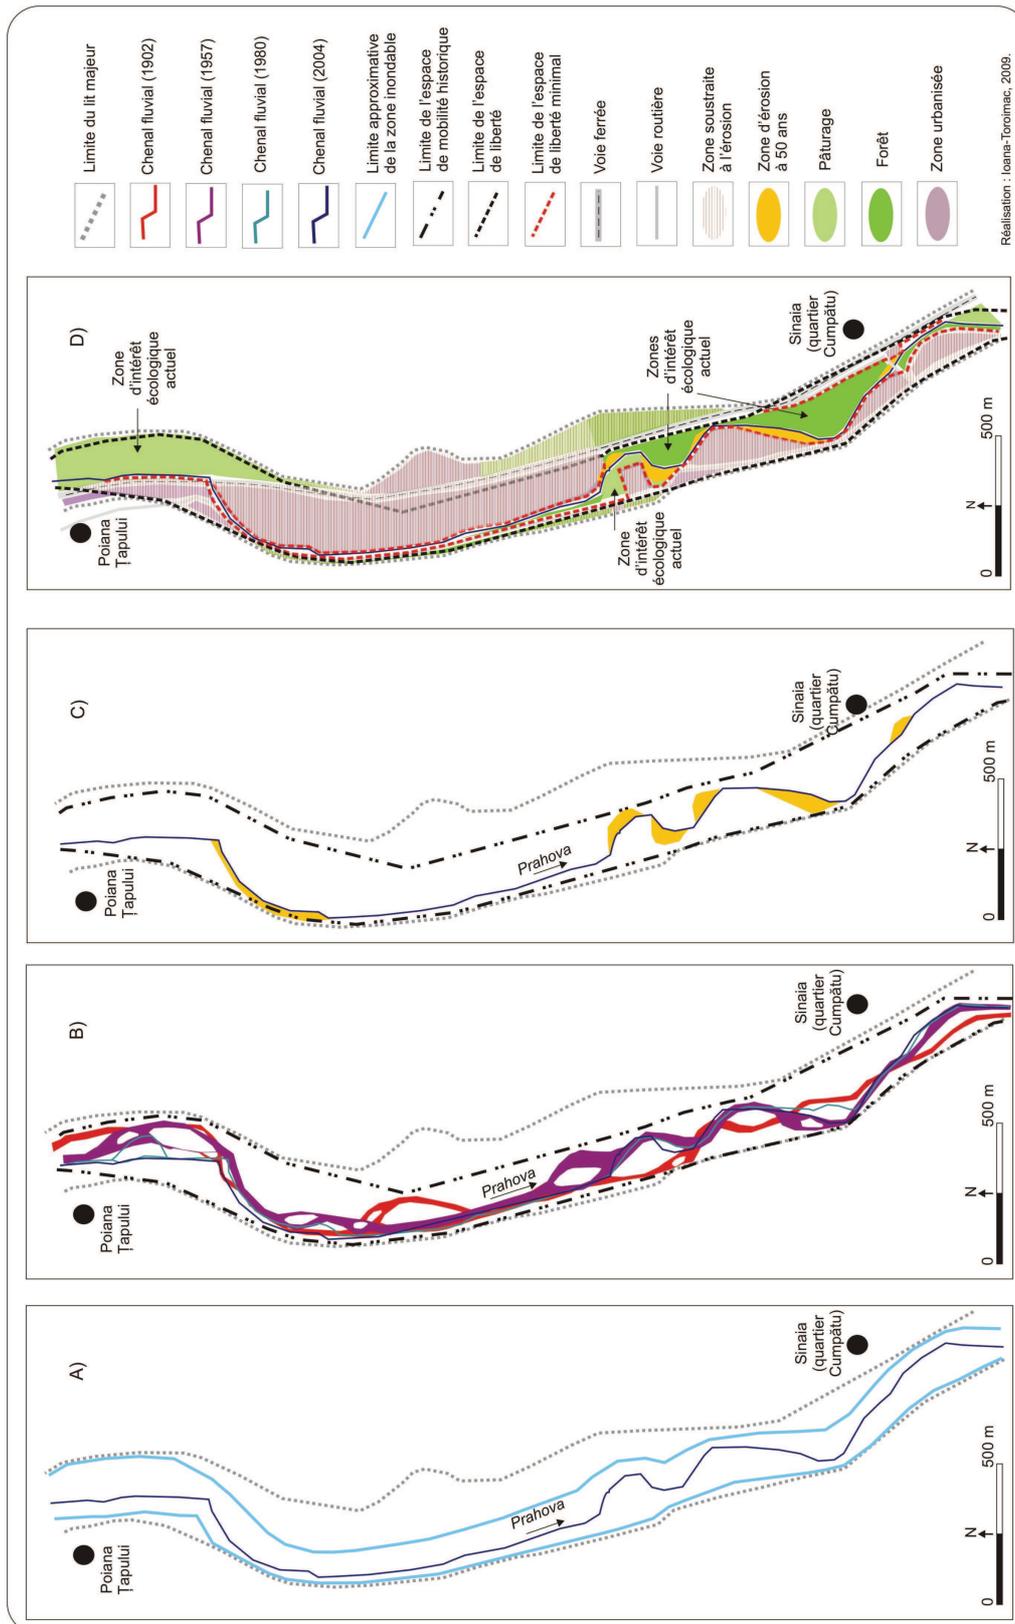
Figure 73. Etapes de délimitation de l'espace de liberté de la Prahova pour un tronçon carpatique. A) Extension du lit majeur et de la zone inondable. B) Extension de l'espace de mobilité historique. C) Zones d'érosion à 50 ans dans les conditions hydrologiques actuelles. D) Extension de l'espace de liberté de la rivière sous l'influence des contraintes anthropiques.
