Thèse pour obtenir le grade de Docteur en Géographie

**LA DYNAMIQUE HYDROGÉOMORPHOLOGIQUE  
DE LA RIVIÈRE PRAHOVA (ROUMANIE) :**

**fonctionnement actuel, évolution récente et conséquences géographiques**

**Gabriela IOANA-TOROIMAC**

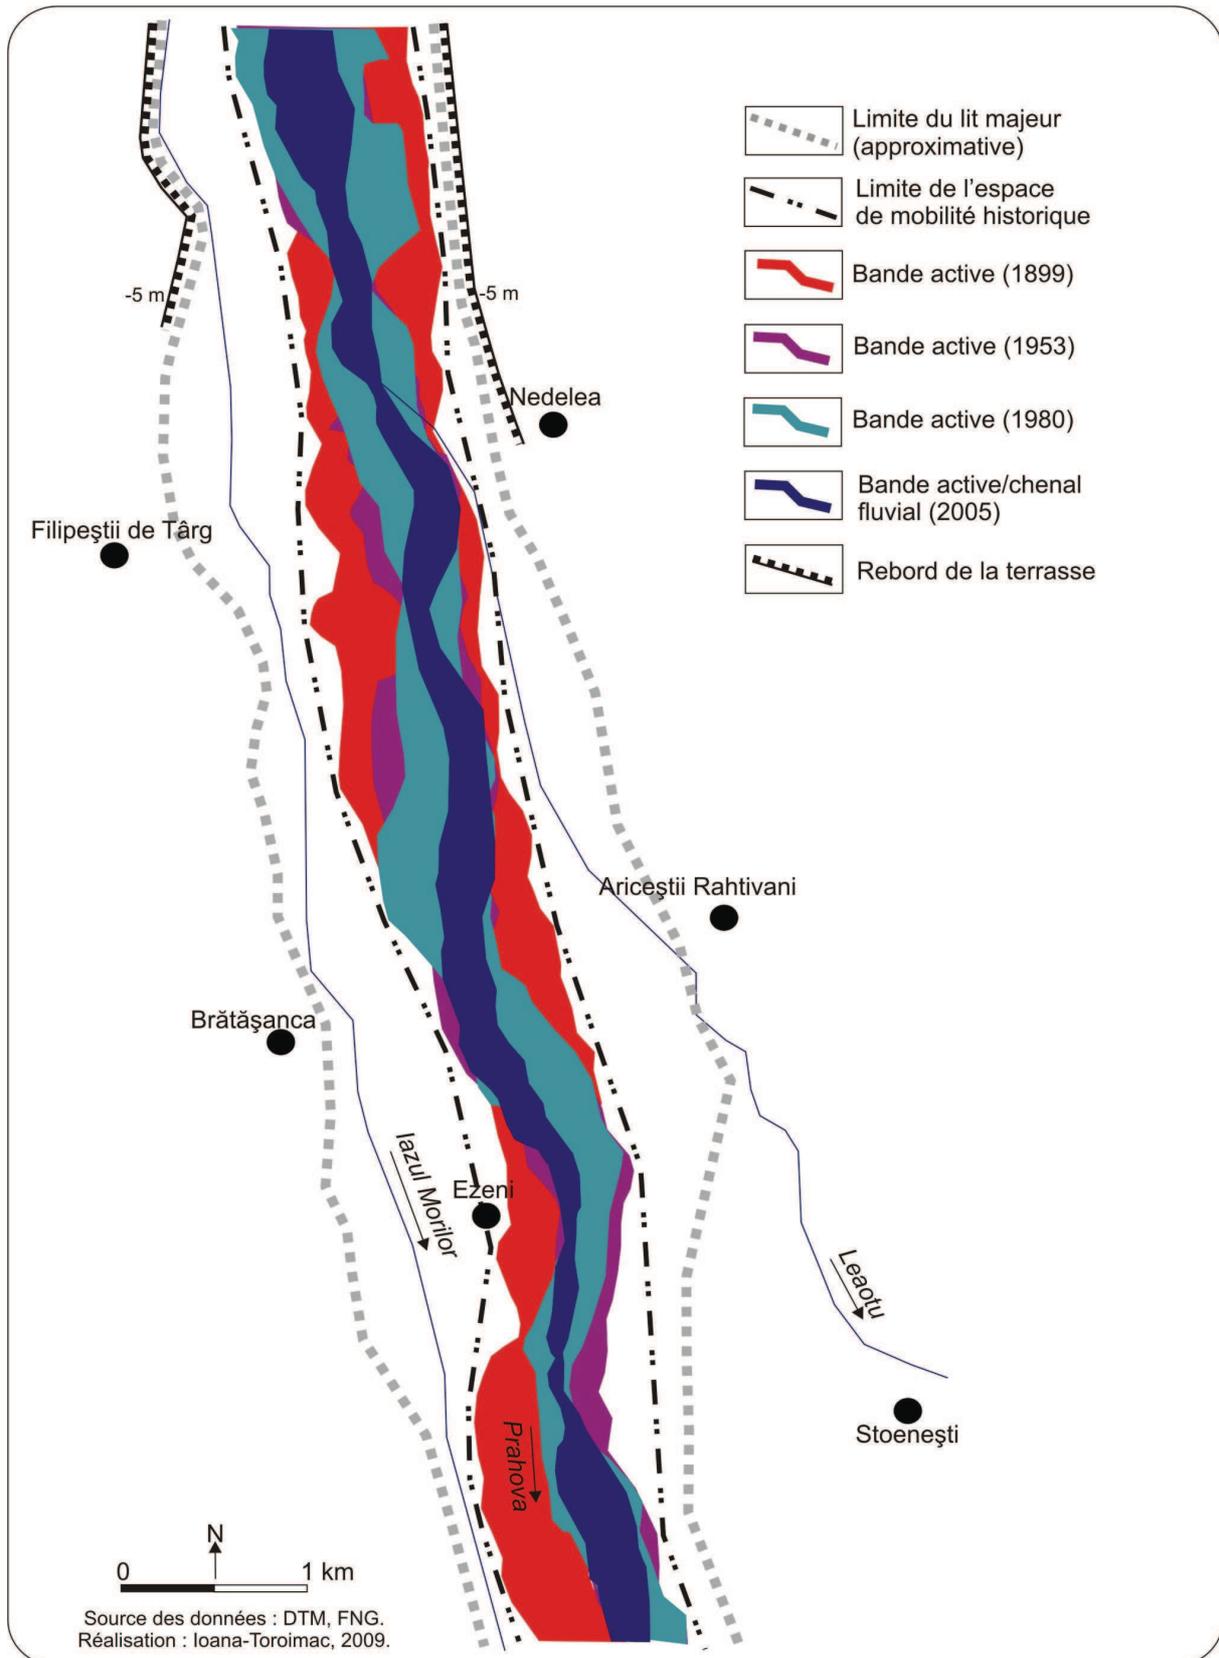
**Figure 76. Etapes de délimitation de l'espace de liberté de la Prahova pour un tronçon tressé de la Plaine de Ploiești (Nedelea-Ariceștii Rahtivani) : extension du lit majeur et de l'espace de mobilité historique.**

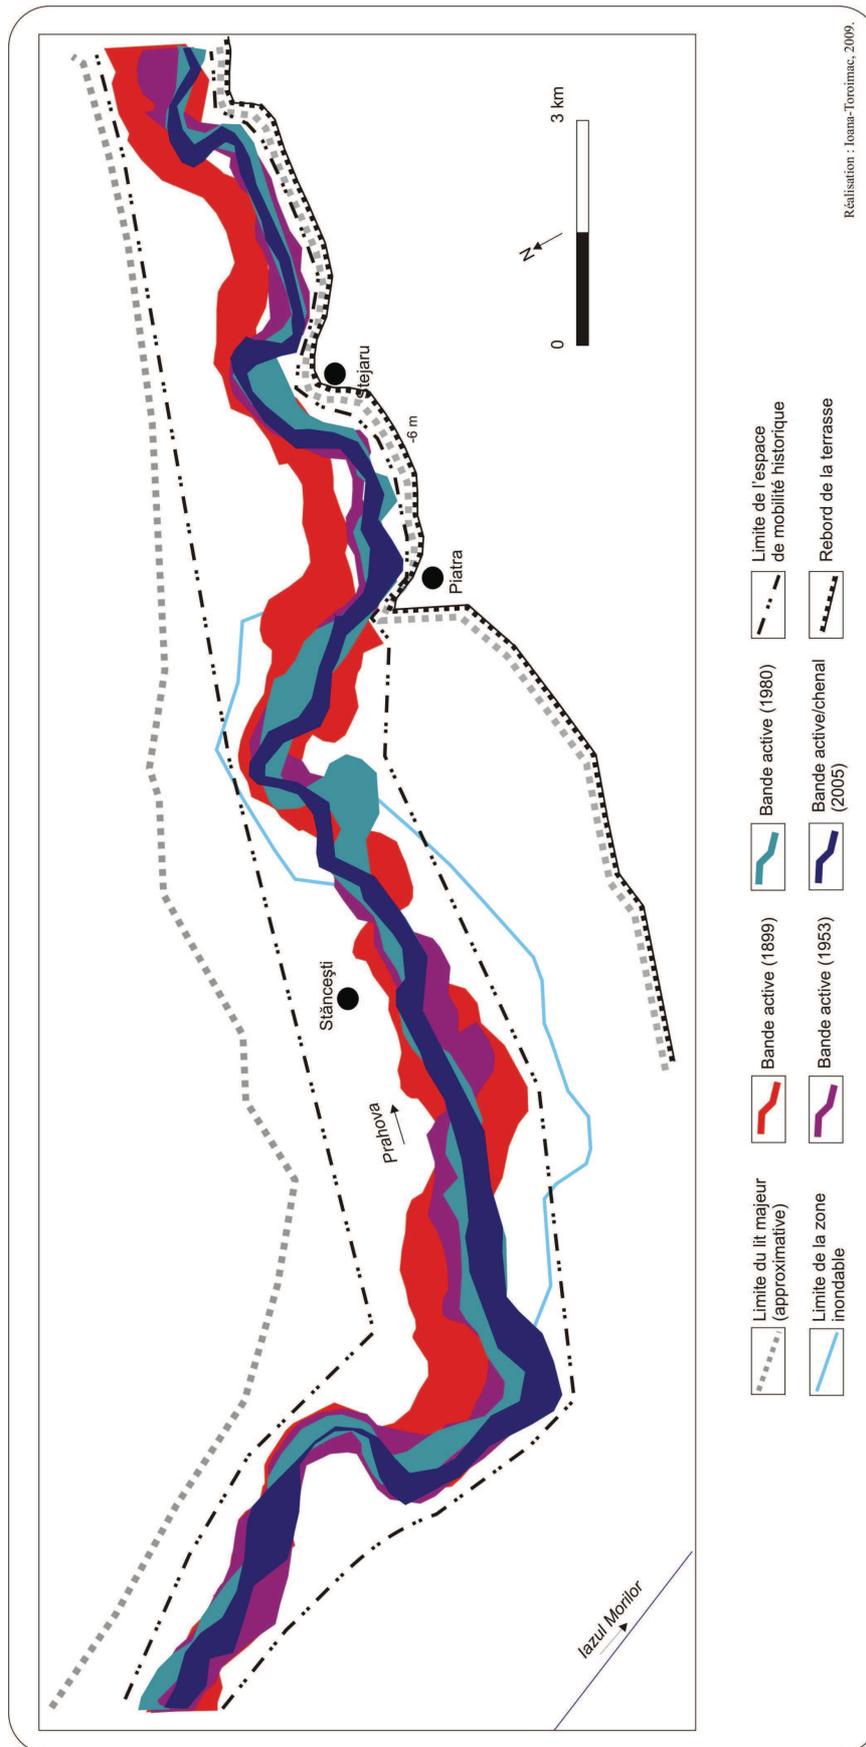
Figure 78. Etapes de délimitation de l'espace de liberté de la Prahova pour un tronçon tressé de la Plaine de Ploiești (à Stăncești): extension du lit majeur, de la zone inondable et de l'espace de mobilité historique.

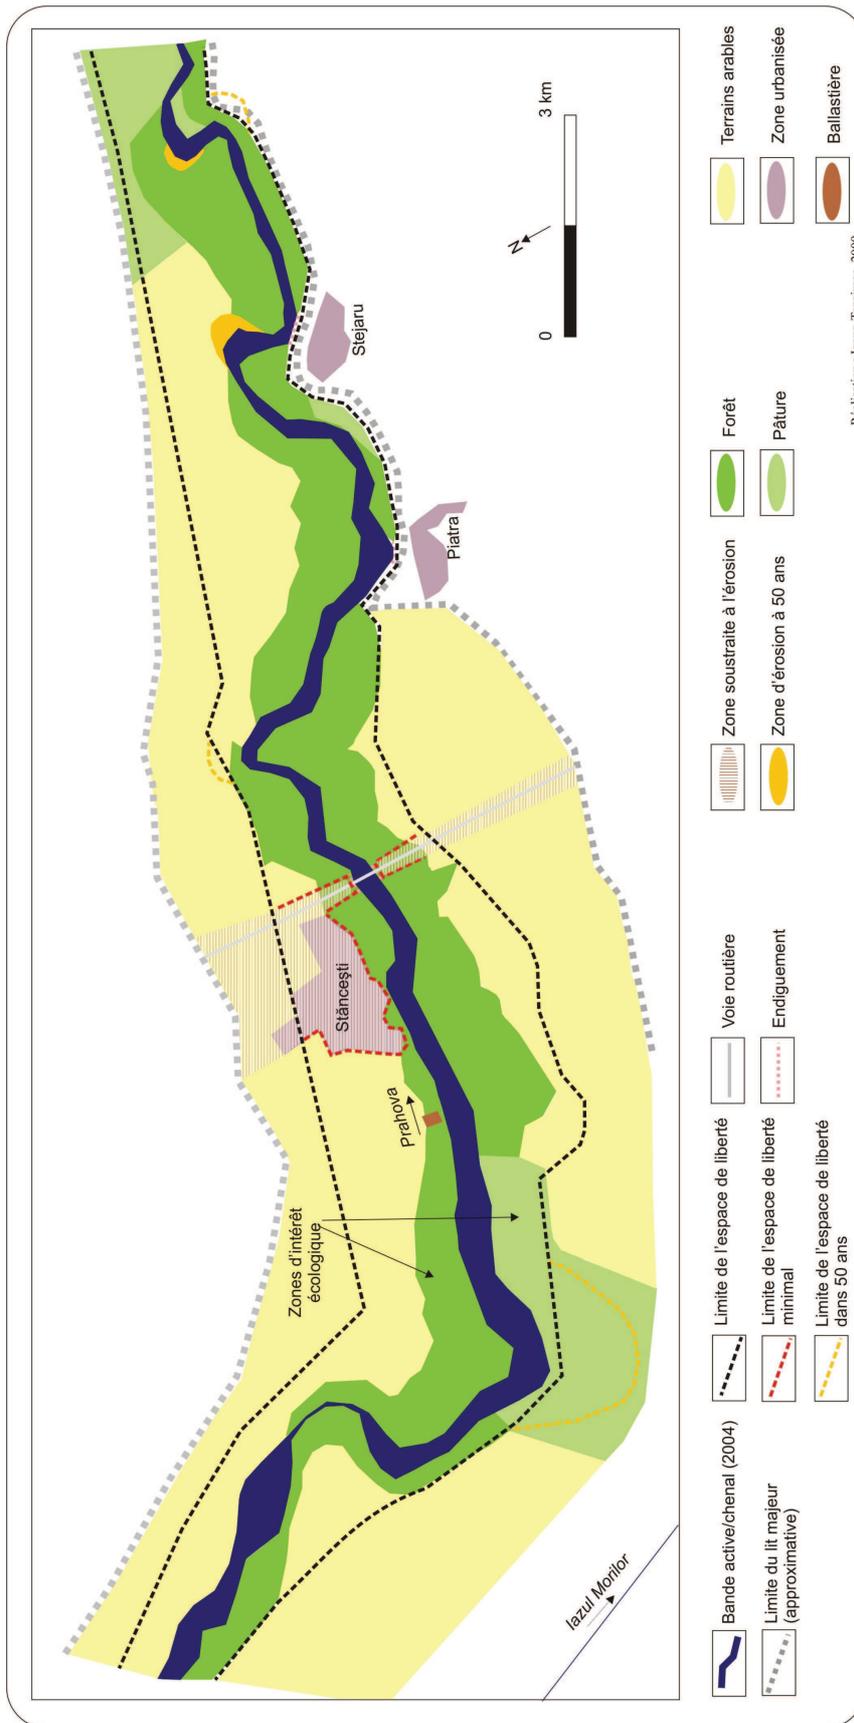
Figure 79. Etapes de délimitation de l'espace de liberté de la Prahova pour un tronçon tressé de la Plaine de Ploiești (à Stăncești) : extension espace de liberté de la rivière sous l'influence des contraintes anthropiques.

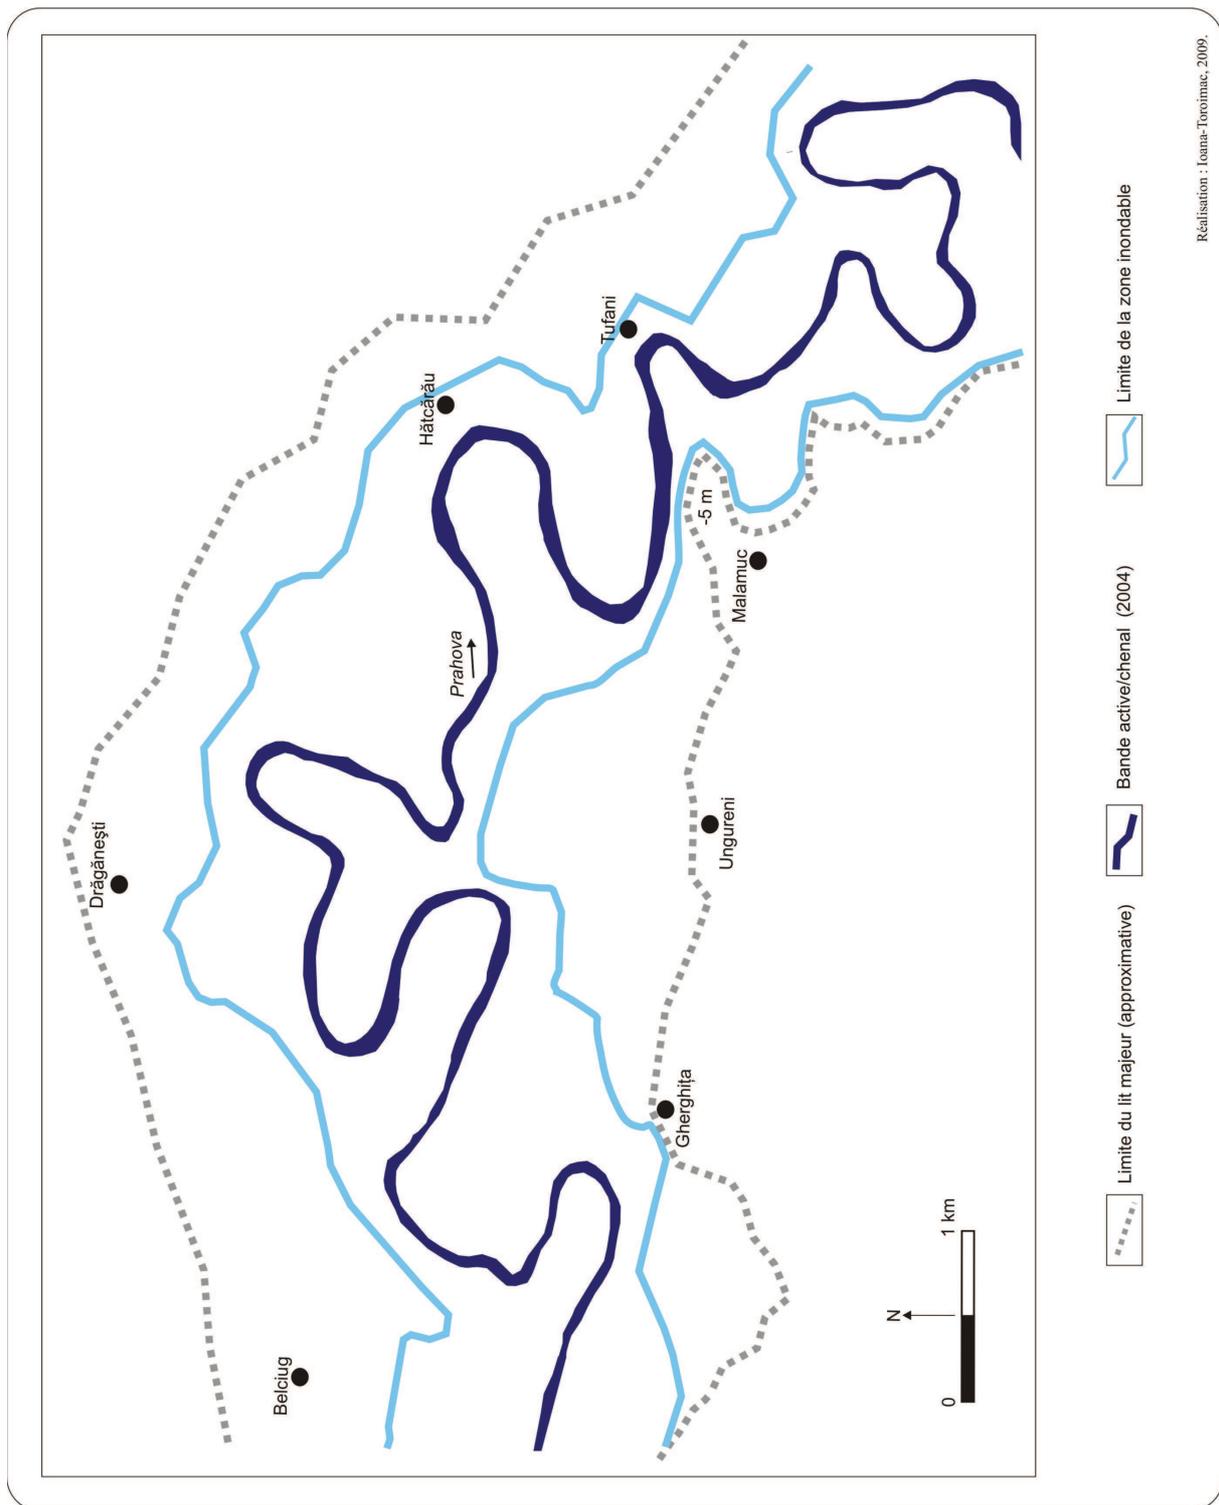
Figure 80. Etapes de délimitation de l'espace de liberté de la Prahova pour un tronçon à méandres de la Plaine de Gherghița (à Gherghița) : extension du lit majeur et de la de la zone inondable.

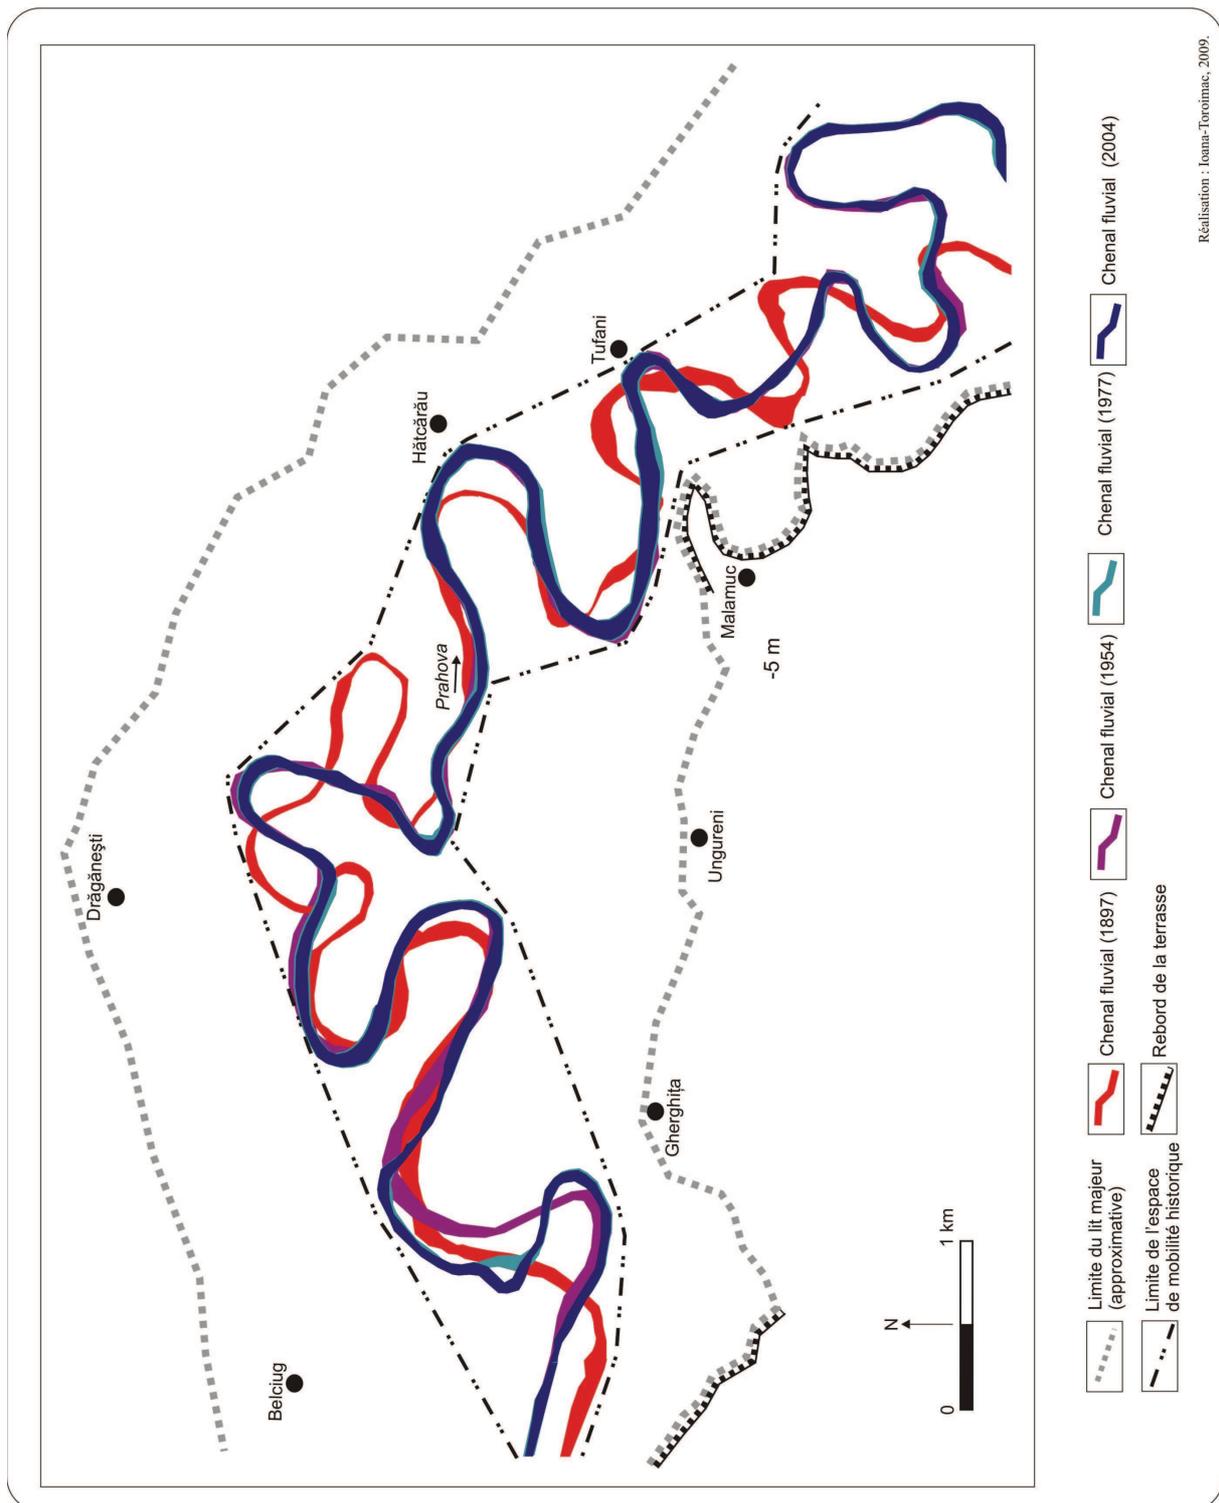
Figure 81. Etape de délimitation de l'espace de liberté de la Prahova pour un tronçon à méandres de la Plaine de Gherghița (à Gherghița) : extension de l'espace de mobilité historique.

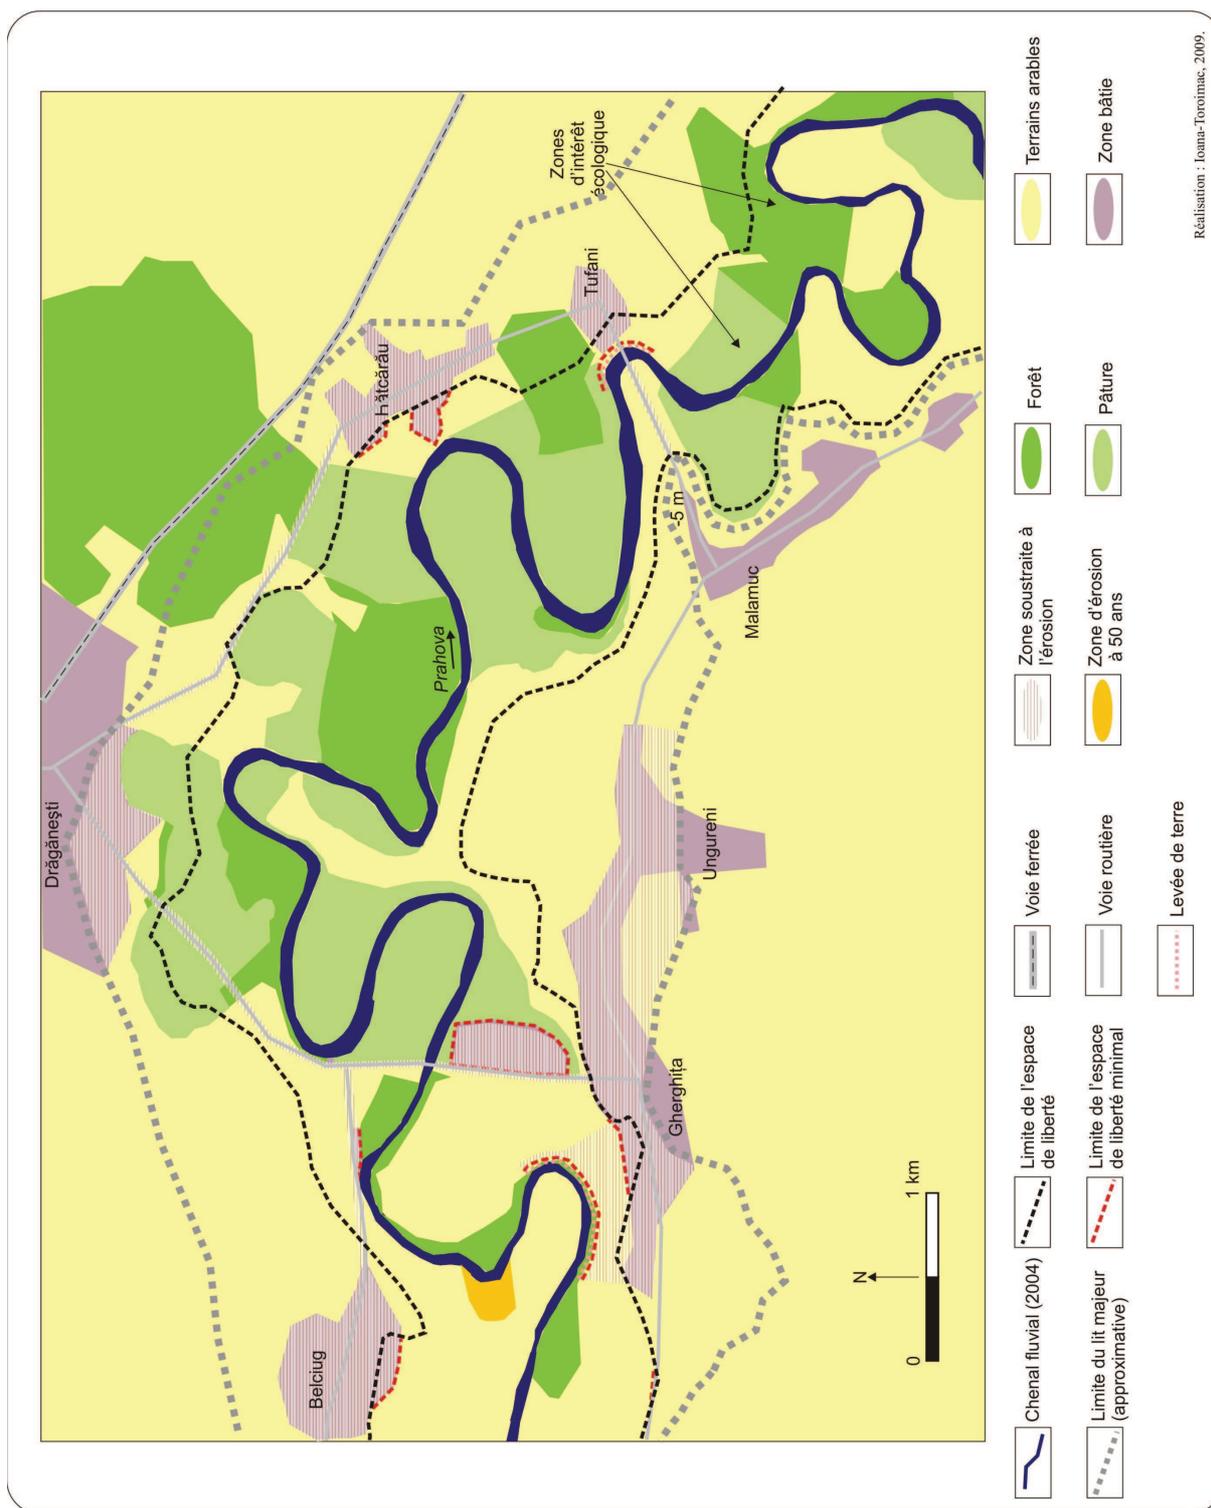
Figure 82. Etape de délimitation de l'espace de liberté de la Prahova pour un tronçon à méandres de la Plaine de Gherghița (à Gherghița) : extension de l'espace de liberté de la rivière sous l'influence des contraintes anthropiques.

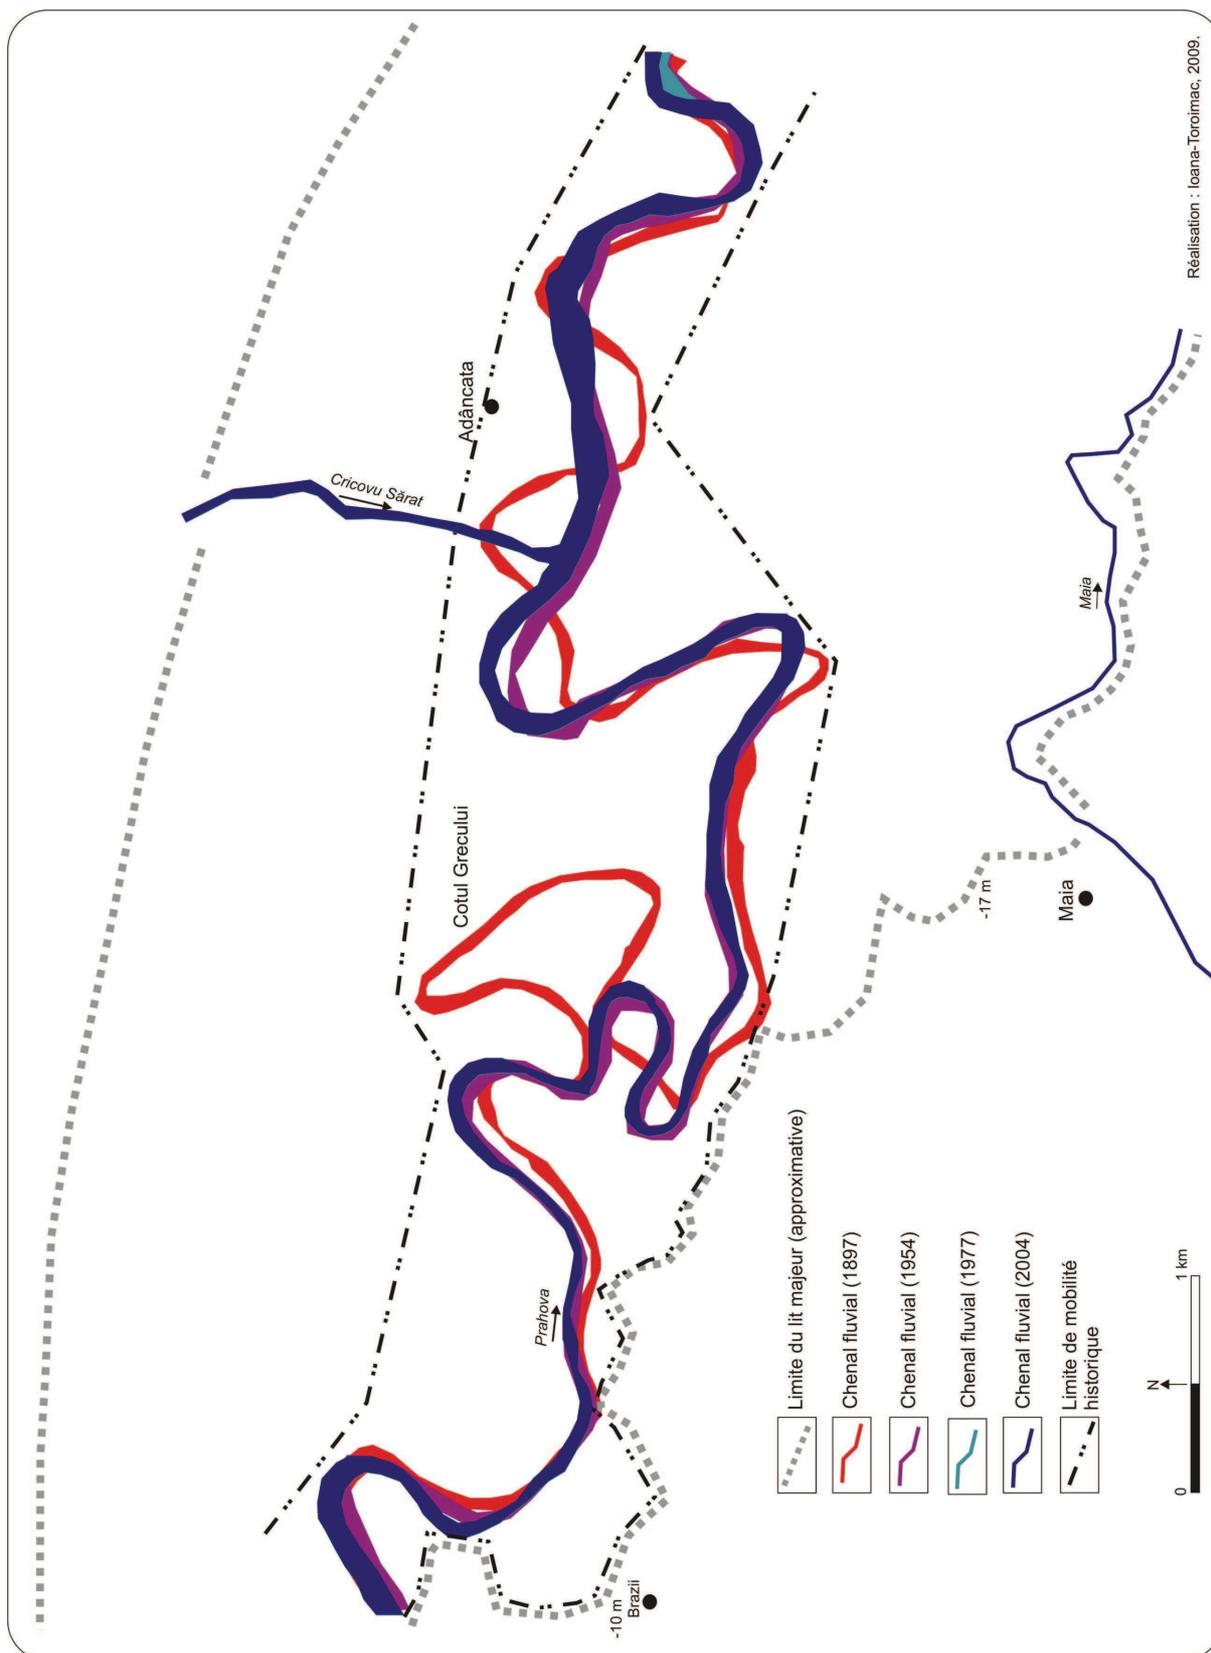
**Figure 84. Etape de délimitation de l'espace de liberté de la Prahova pour un tronçon à méandres de la Plaine de Gherghița (Brazii-Adâncata) : extension de l'espace de mobilité historique.**

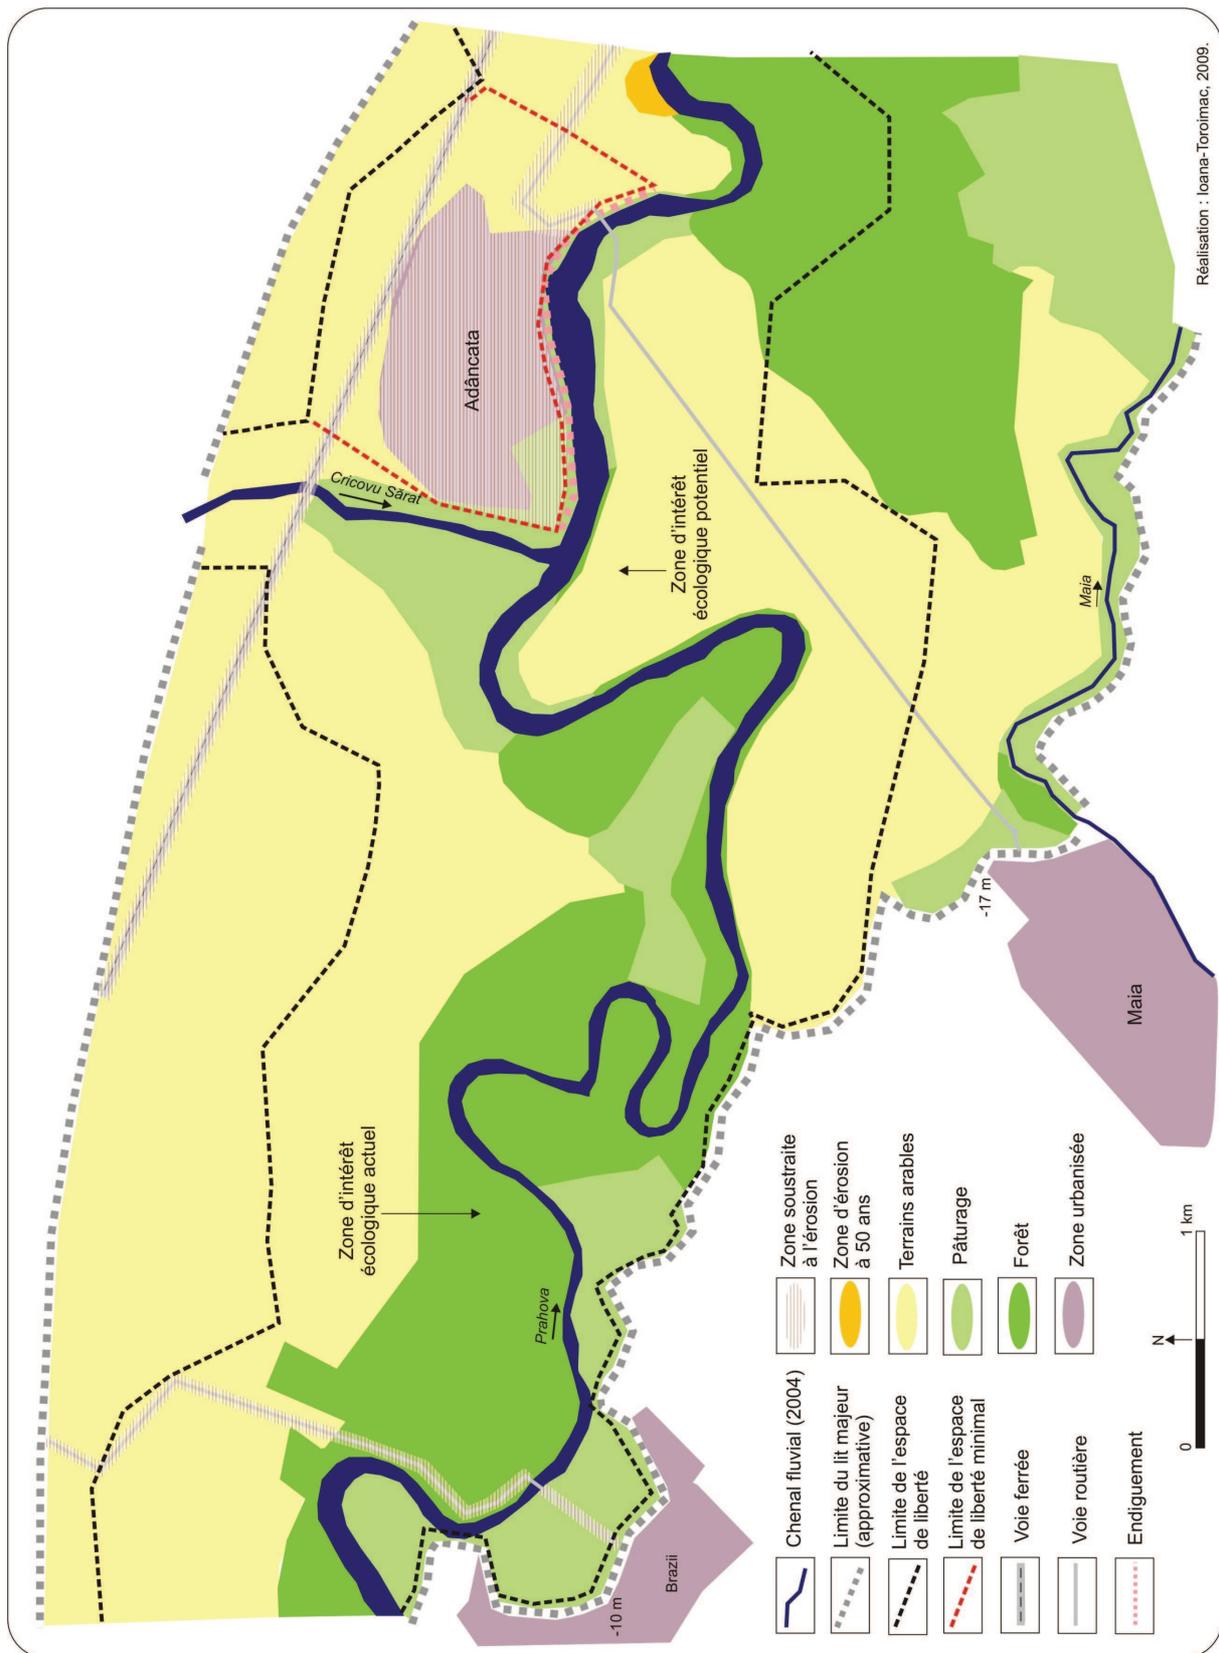
Figure 85. Etape de délimitation de l'espace de liberté de la Prahova pour un tronçon à méandres de la Plaine de Gherghița (Brazii-Adâncata) : extension de l'espace de liberté de la rivière sous l'influence des contraintes anthropiques.

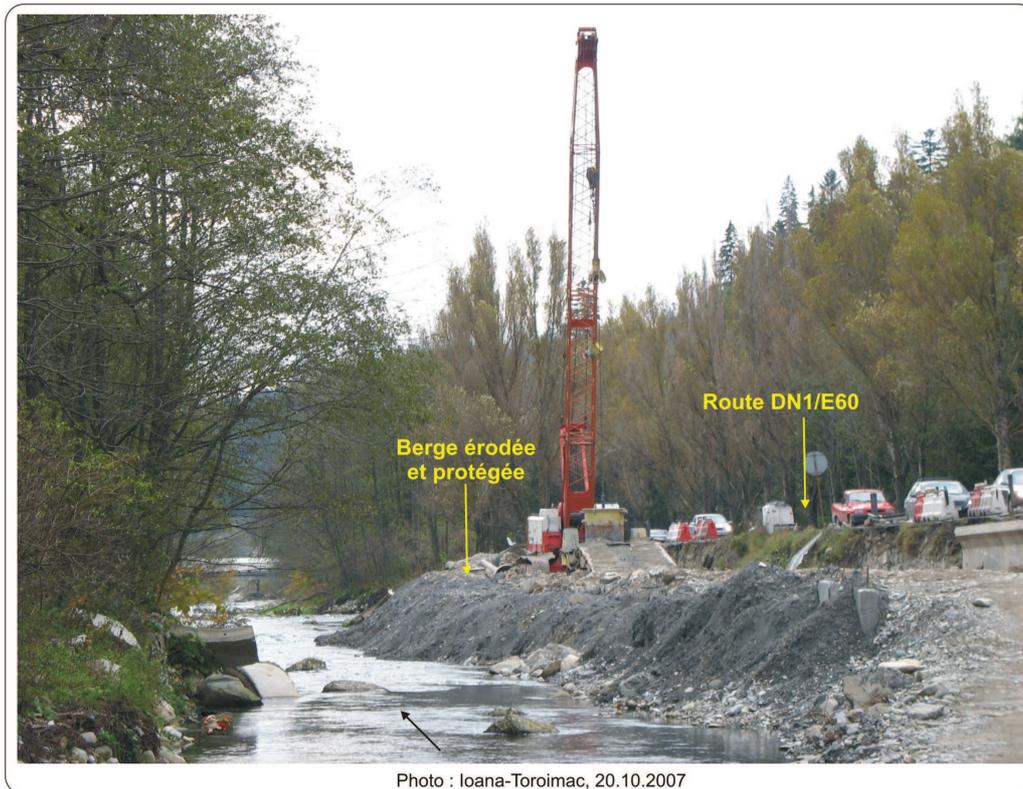
**Photo 1. Renforcement de la berge droite de la Prahova, suite à l'écroulement de la route DN1/E60. La photo montre également le trafic intense sur cet axe de transport.**

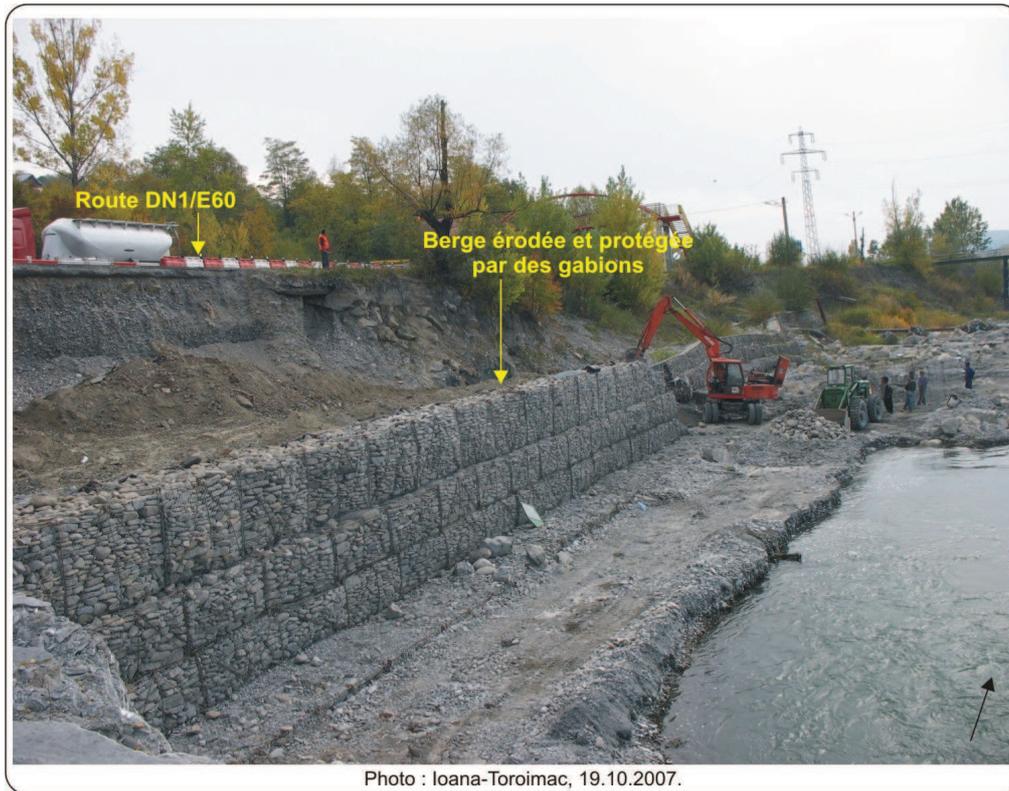
**Photo 3. Renforcement de la berge gauche de la Prahova à Breaza suite à l'écroulement de la route DN1/E60.**

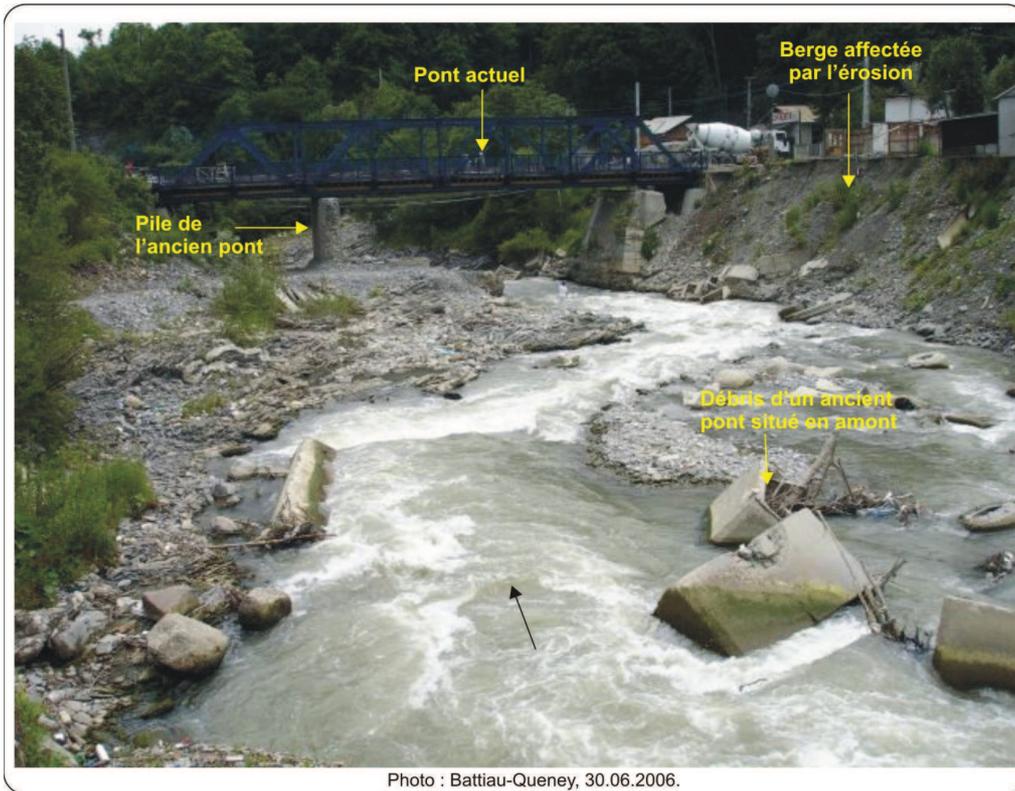
**Photo 4. Le nouveau pont de type bailey traversant la Prahova à Posada. L'ancien pont s'est effondré comme effet de la dynamique de la rivière.**

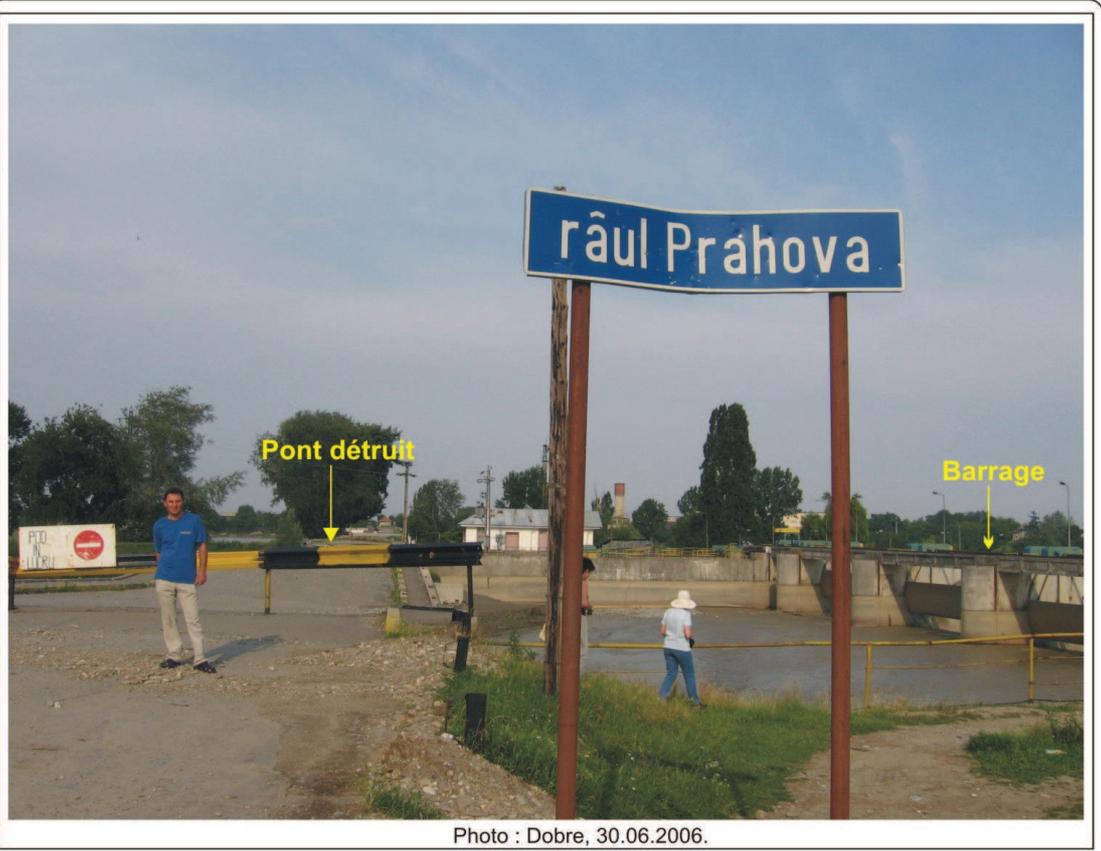
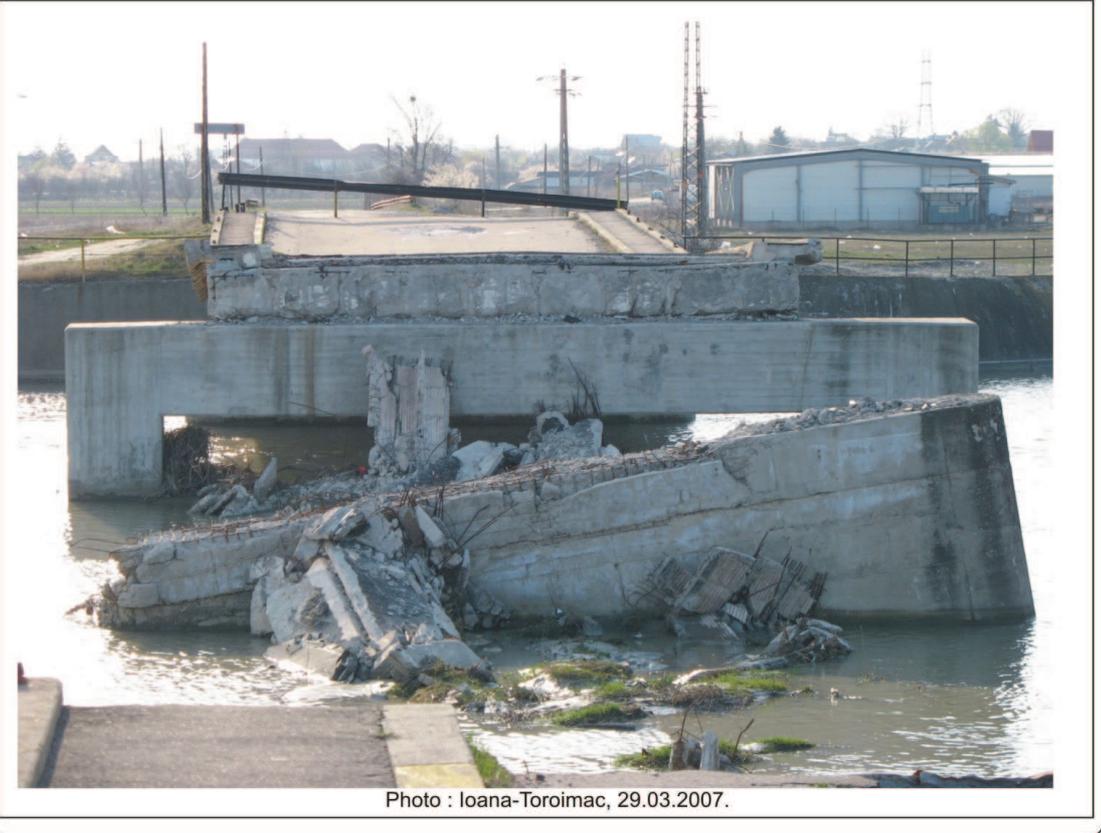
**Photo 6. Pont routier détruit et circulation empêchée entre les localités de Nedelea et de Filipeștii de Târg.**

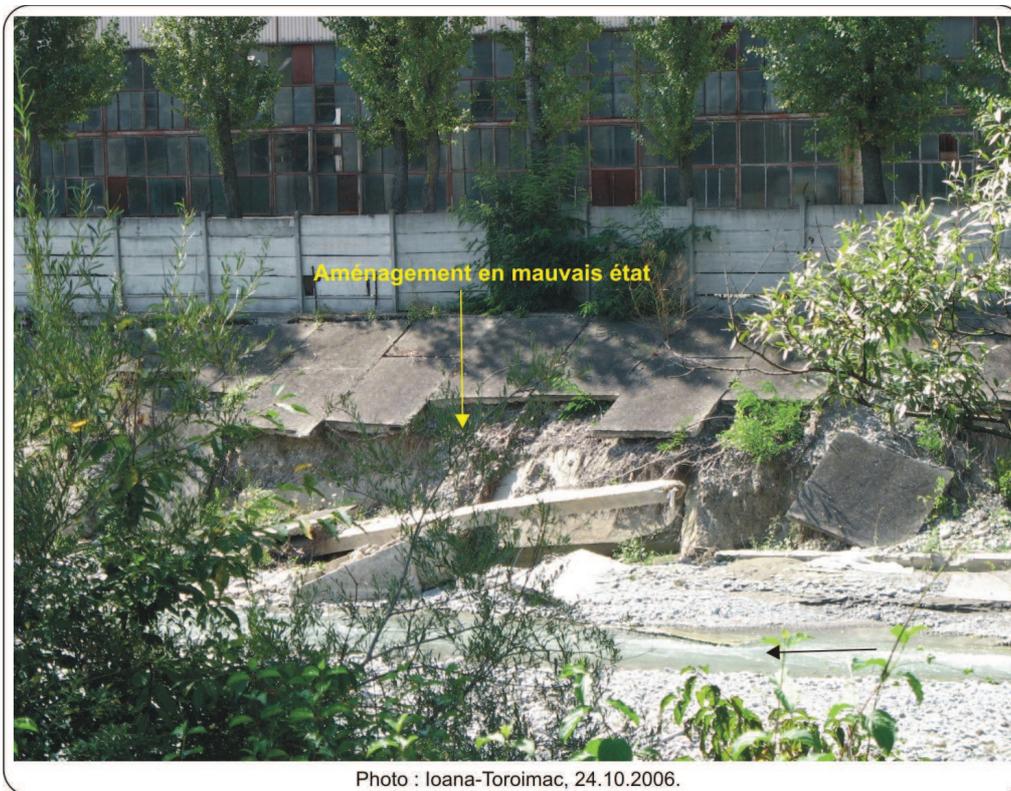
**Photo 8. Aménagement en mauvais état à Poiana Câmpina. Cet aménagement a le rôle de protéger contre les inondations la zone industrielle qui se trouve sur la rive droite de la Prahova.**

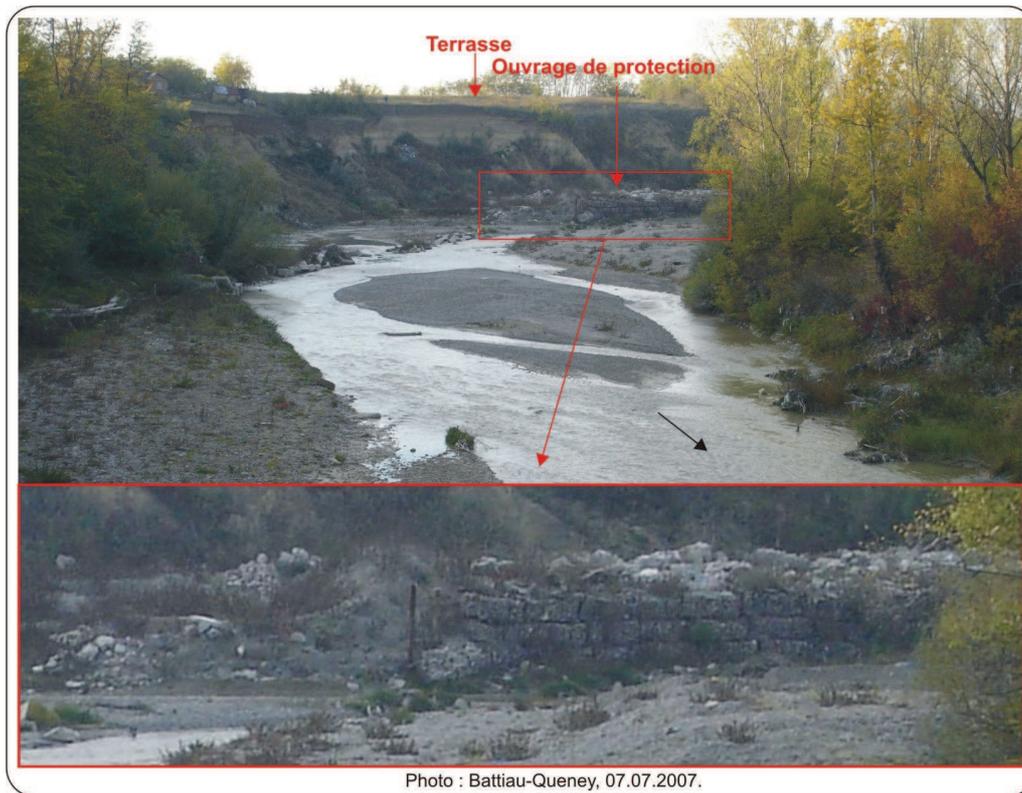
**Photo 10. Moyen de protection de la terrasse de Stejaru contre l'érosion latérale de la Prahova.**

Conformément à la méthodologie appliquée dans le chapitre antérieur, les localités de Piatra et de Stejaru ne se trouvent pas dans l'espace de liberté de la Prahova. Pourtant elles sont soumises à la dynamique de la rivière. Cela montre qu'il est nécessaire de corriger cette méthodologie en fonction des particularités locales.

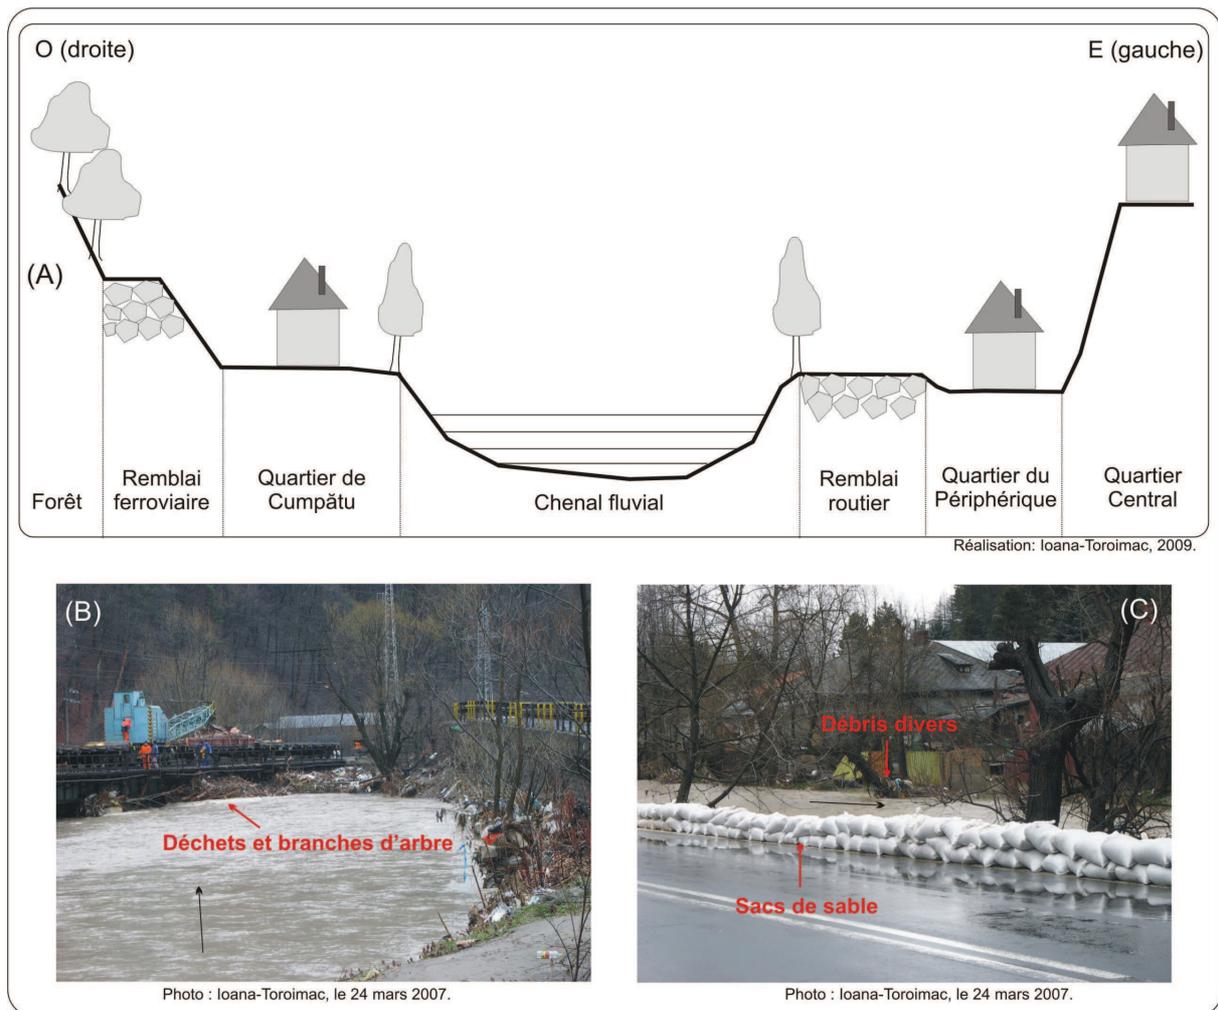
**Figure 87. Etude du cas de l'inondation de Sinaia de mars 2007. (A) Schéma de l'occupation du sol dans la vallée de la Prahova. (B) L'accumulation de débris, macro-déchets et branches d'arbres au-dessous du pont ferroviaire a déterminé le débordement de la Prahova en amont ; le pont ferroviaire se trouve en aval par rapport au schéma de la figure A. (C) Perspective vers le périphérique de Sinaia et vers le quartier de Cumpătu ; les débris divers indiquent le passage de la crue ; les sacs de sable sont destinés à protéger la route de déviation de Sinaia.**
