Thèse pour obtenir le grade de Docteur en Géographie

**LA DYNAMIQUE HYDROGÉOMORPHOLOGIQUE  
DE LA RIVIÈRE PRAHOVA (ROUMANIE) :**

**fonctionnement actuel, évolution récente et conséquences géographiques**

**Gabriela IOANA-TOROIMAC**

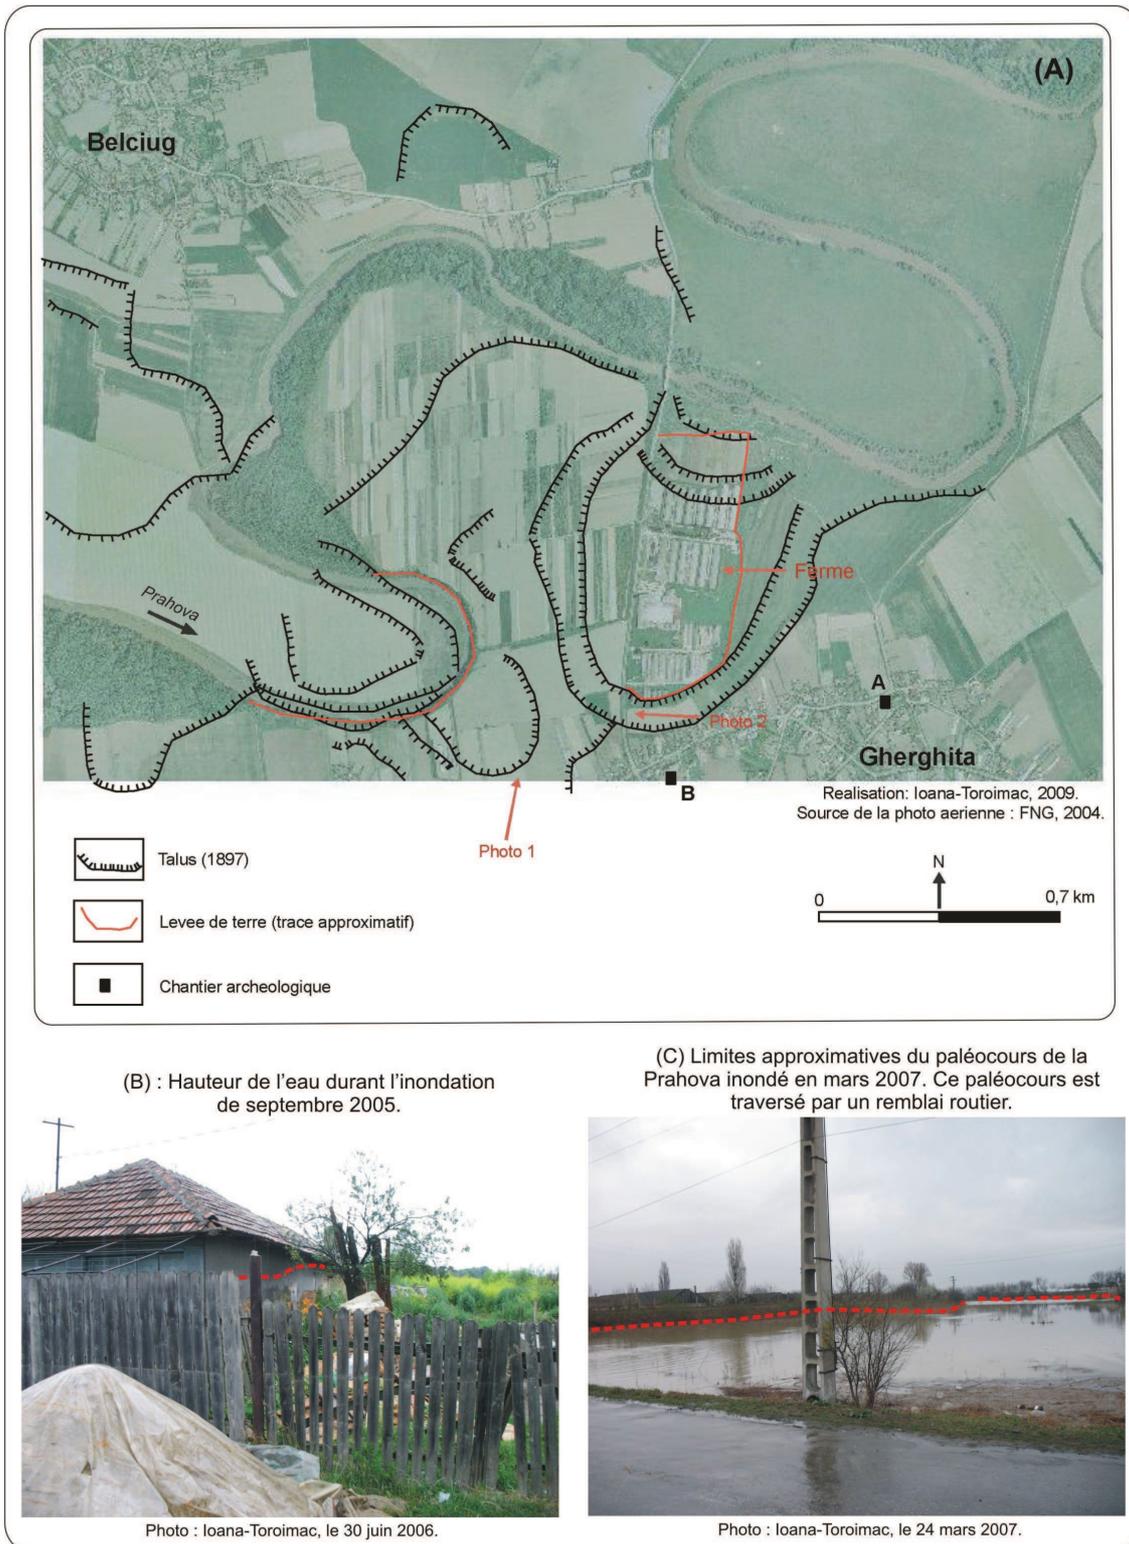
**Figure 88. Position de la localité de Gherghița par rapport aux paléo-cours de la Prahova. Ces paléo-cours sont inondables. La maison de la photo 1, située dans un paléo-cours de la Prahova, a été fortement abîmée par le débordement de la Prahova en septembre 2005. Sur la photo 2, on voit un paléo-cours de la Prahova ; il est délimité par le village à droite et par des levées de terre, le séparant d'une ferme, à gauche ; le paléo-cours se poursuit de l'autre côté du remblai routier ; l'ensemble du paléo-cours a été inondé en mars 2007, ainsi qu'en septembre 2005.**

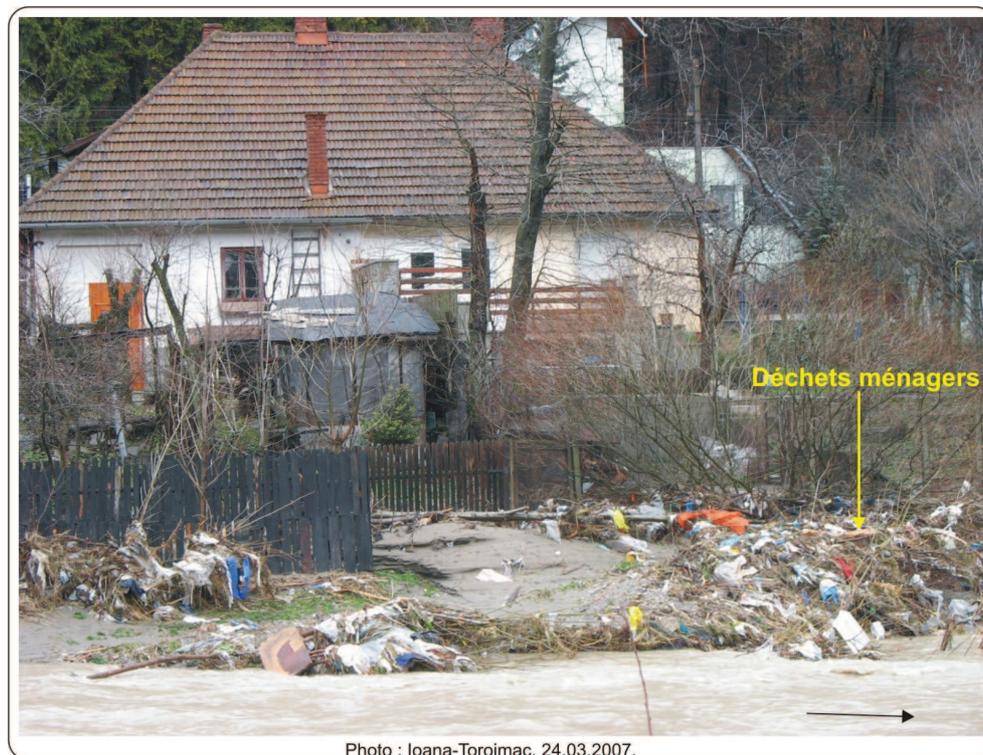
**Photo 11. Accumulation des déchets sur la berge gauche de la Prahova à Sinaia suite au passage de la crue du mars 2007.**

La Prahova carpatique est exposée à la pollution par des ordures ménagères. C'est l'exemple de la crue de mars 2007. Suite aux précipitations abondantes, les écoulements torrentiels formés sur les versants ont transporté vers le cours principal des déchets ménagers et en particulier des sacs et des bouteilles en plastique. Après le passage de la crue, les déchets ont été déposés et se sont accumulés sur les berges de la Prahova, en créant un paysage désolant (cf. Photo 11). Durant le reste de l'année, aucune autorité n'est intervenue pour nettoyer et donc pour régler cette situation, qui risque de se reproduire. Afin d'expliquer cet aspect, nous proposons une hypothèse qui se base sur le développement du tourisme dans la vallée carpatique de la Prahova. Après 1990 et la chute du régime communiste, en relation avec la décentralisation et l'augmentation des préoccupations pour les loisirs, le tourisme s'est développé rapidement ; de nouvelles infrastructures touristiques (hôtels, villas, pistes de ski)

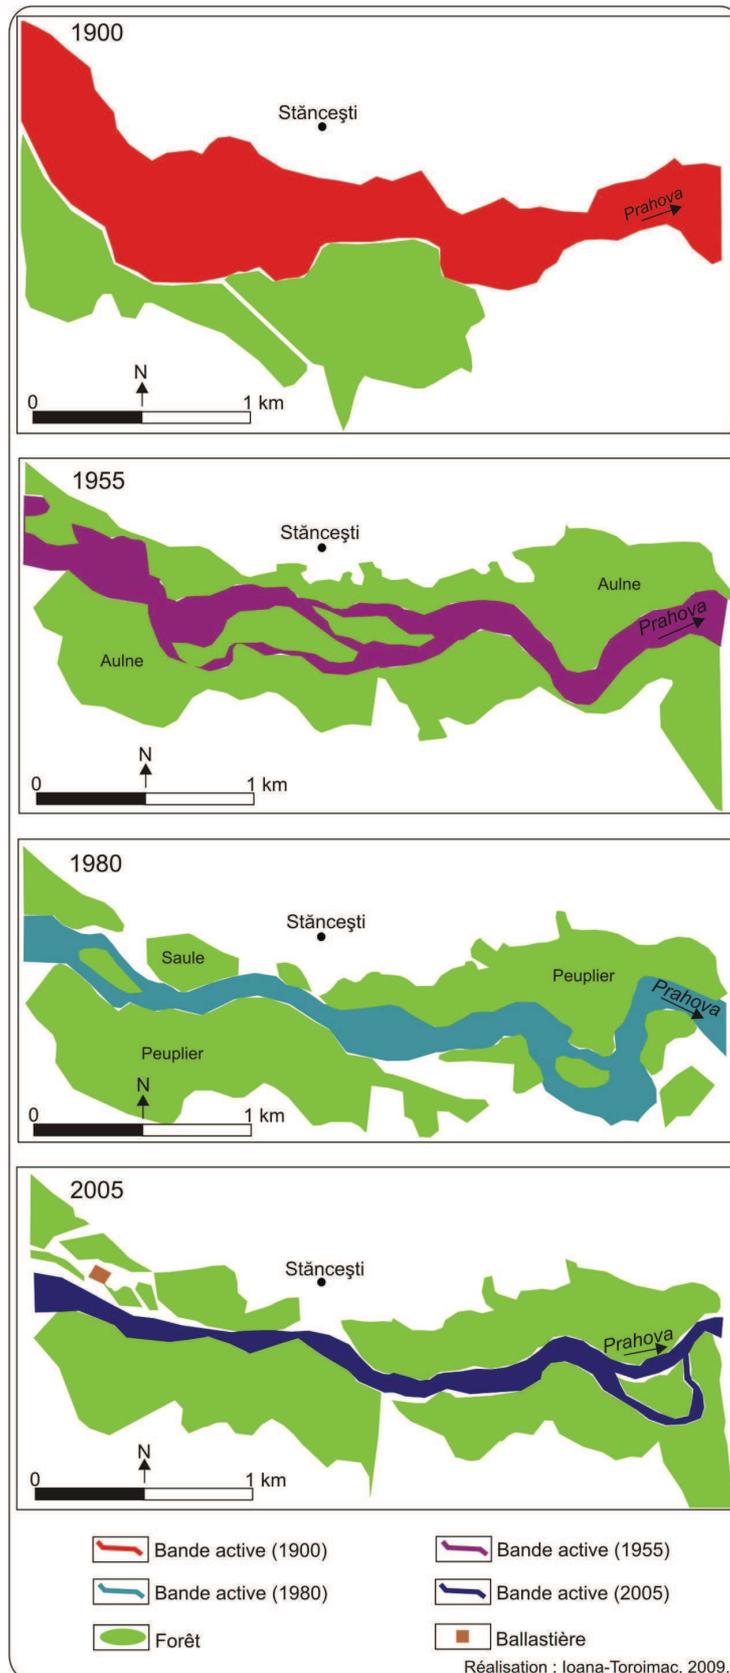
**Figure 101. Evolution de la ripisylve de Stăncești en relation avec le rétrécissement de la bande active de la Prahova. Les éléments de la légende sont tracés à partir des plans militaires, des cartes topographiques de la DTM et des photos aériennes du FNG.**

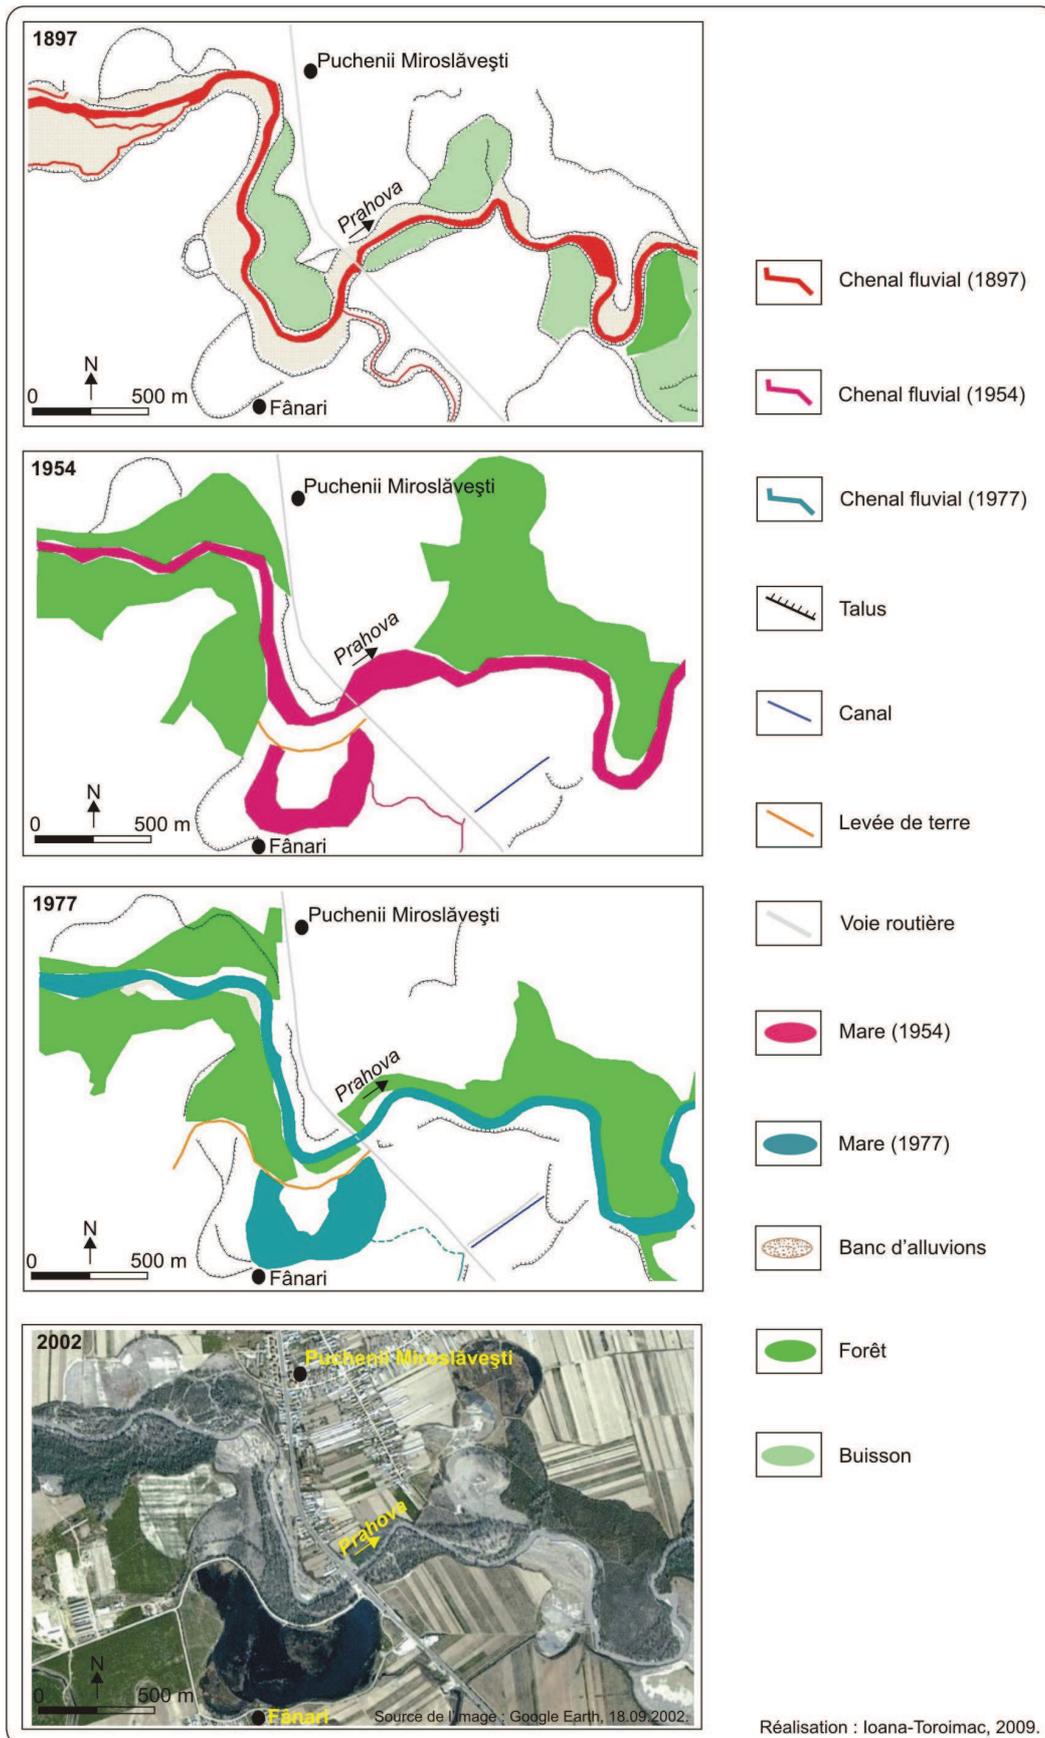
**Figure 103. Evolution de la mare de Puchenii Miroslăvești entre 1897 et 2002. Les éléments de la légende sont tracés à partir des plans militaires et des cartes topographiques de la DTM.**

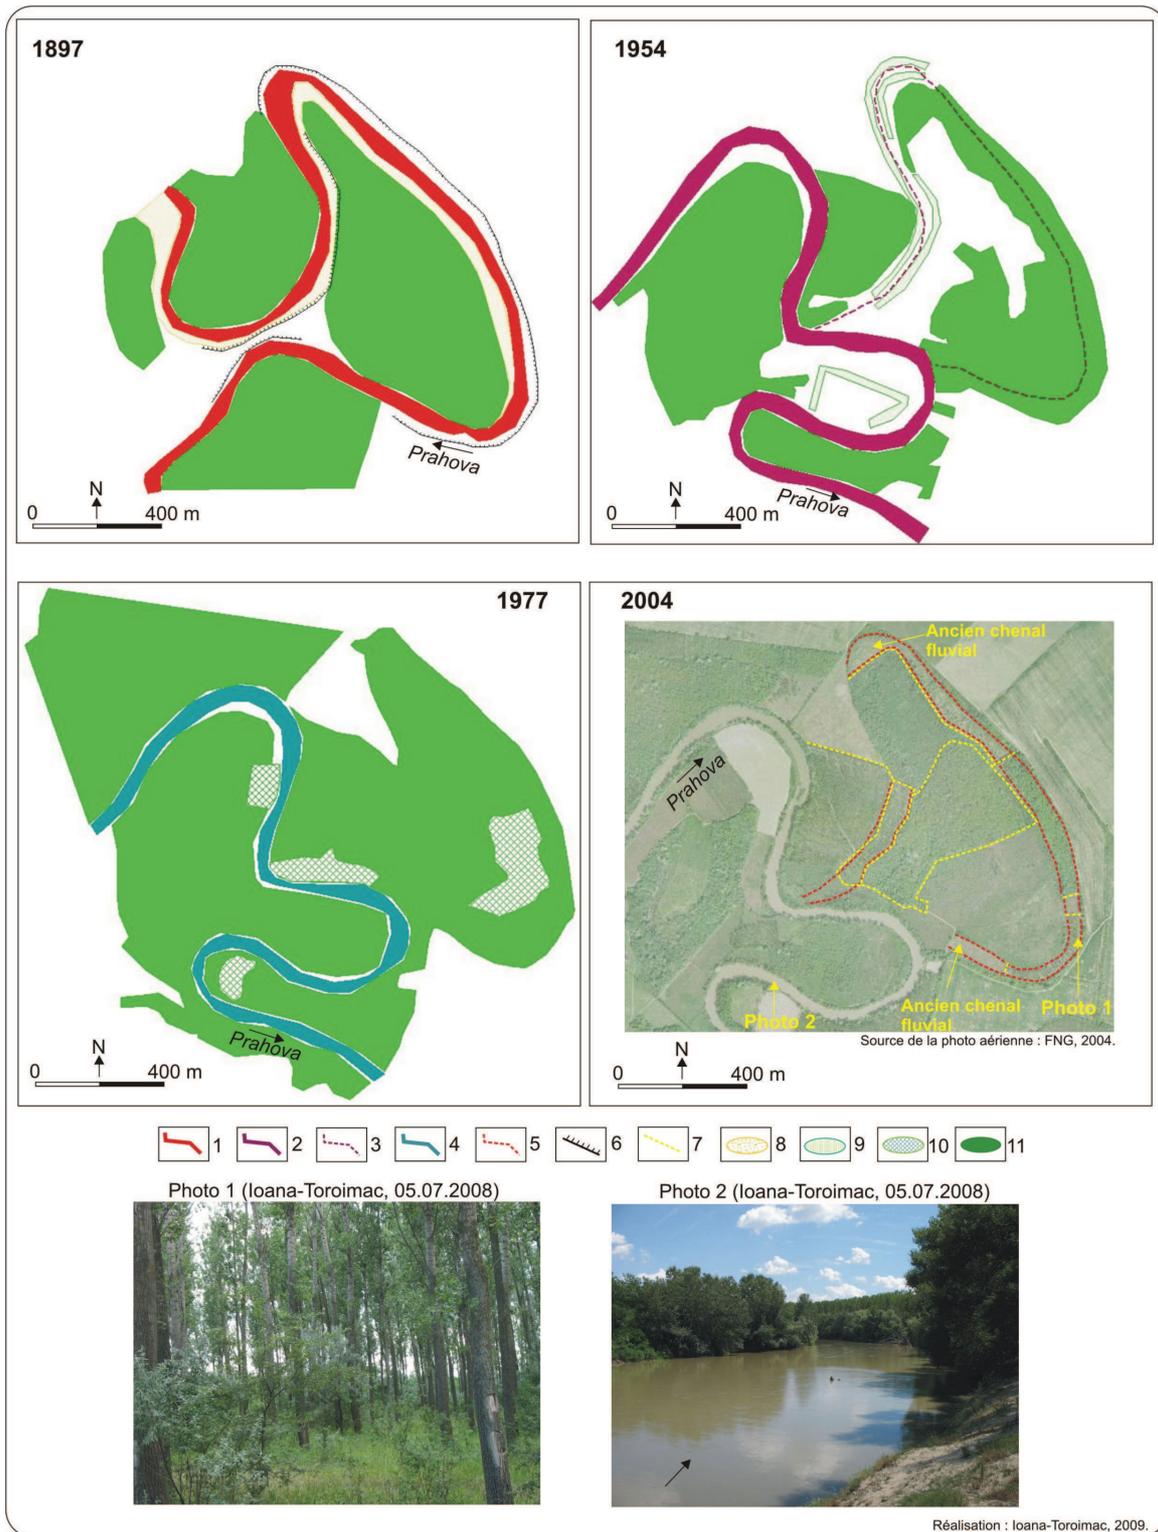
**Figure 104.** Reforestation du méandre recoupé de Cotu Grecului, comme logique de gestion d'un marais alluvial. Les éléments de la légende sont tracés à partir des plans militaires et des cartes topographiques de la DTM. 1 = chenal fluvial en 1897 ; 2 = chenal fluvial en 1954 ; 3 = cours d'eau temporaire en 1954 ; 4 = chenal fluvial en 1977 ; 5 = limite du chenal fluvial du méandre recoupé qui s'observe actuellement ; 6 = talus ; 7 = limite des parcelles forestières ; 8 = banc alluvial ; 9 = alignement d'arbres ; 10 = forêt peu dense formée d'arbres petits ; 11 = forêt.

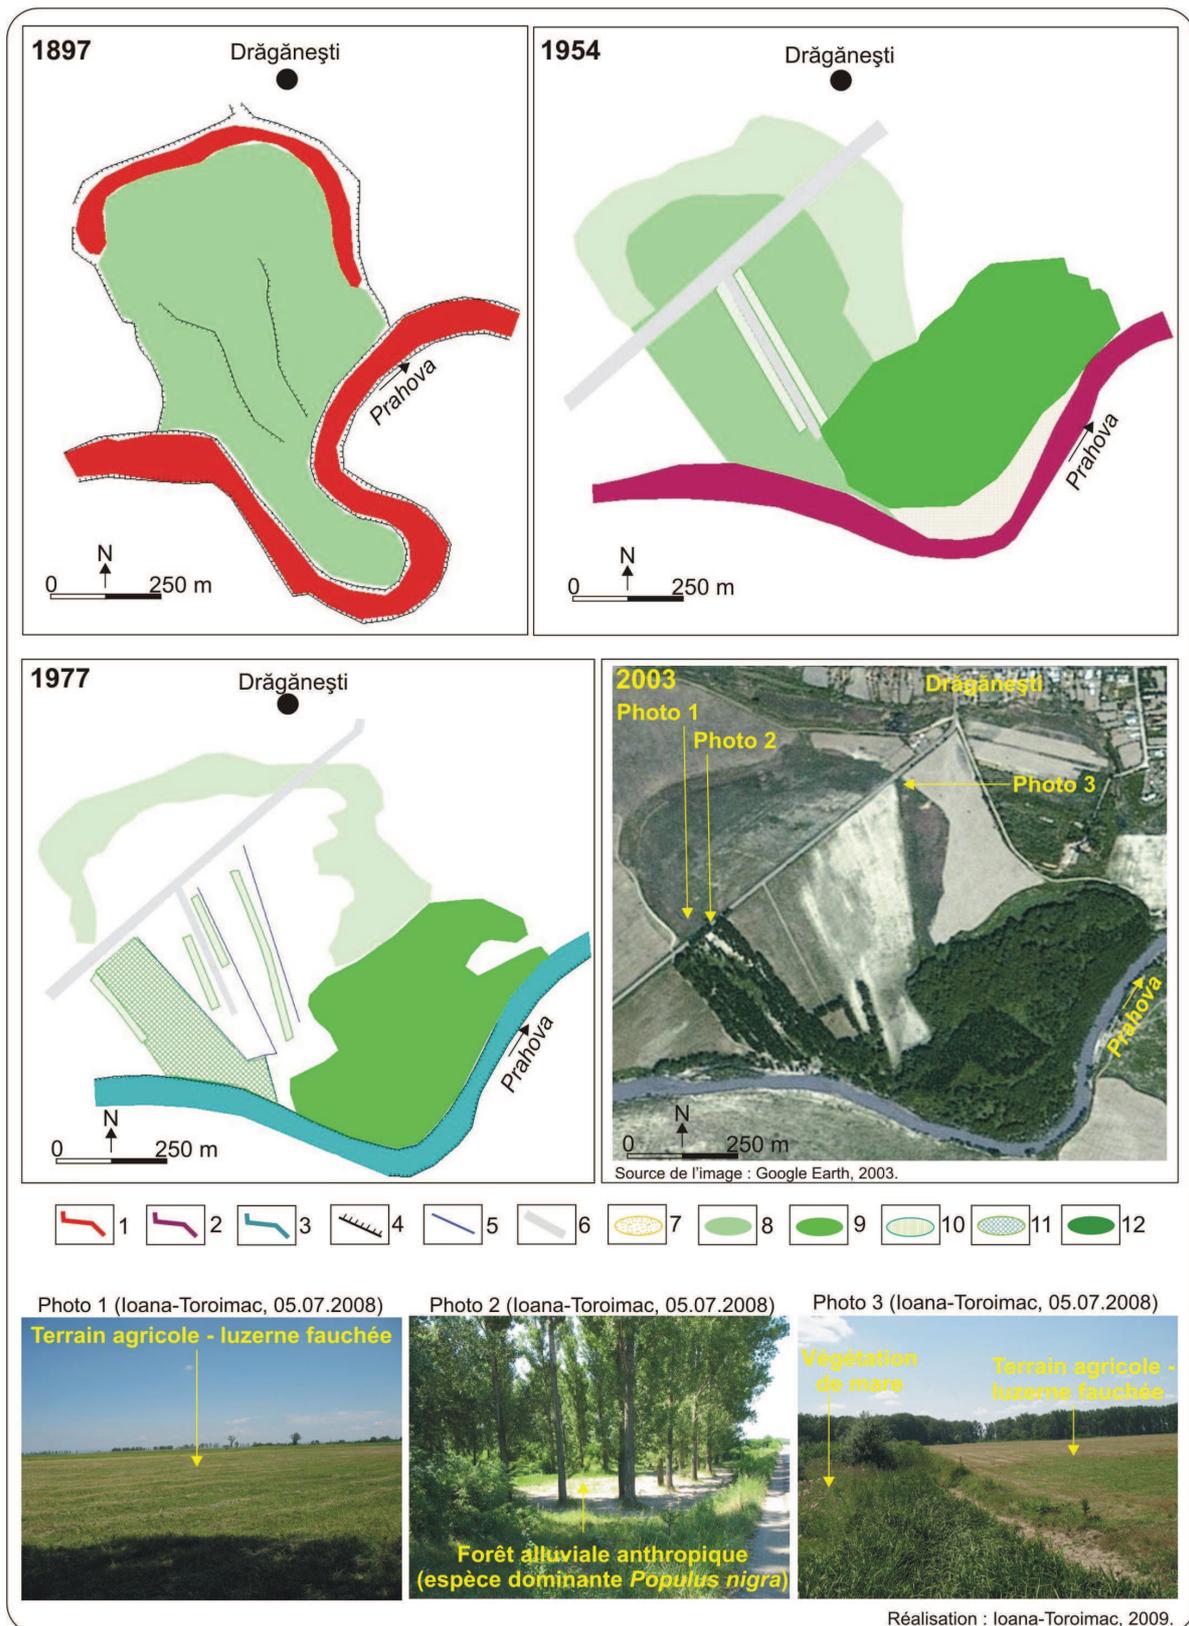
Figure 105. Marais située au sud de la localité de Drăgănești, formé dans un méandre recoupé. Les éléments de la légende sont tracés à partir des plans militaires et des cartes topographiques de la DTM. 1 = chenal fluvial en 1897 ; 2 = chenal fluvial en 1954 ; 3 = chenal fluvial en 1977 ; 4 = talus ; 5 = canal d'irrigation ; 6 = voie routière ; 7 = banc alluvial ; 8 = marais ; 9 = prairie ; 10 = alignement d'arbres ; 11 = fourrée ; 12 = forêt.

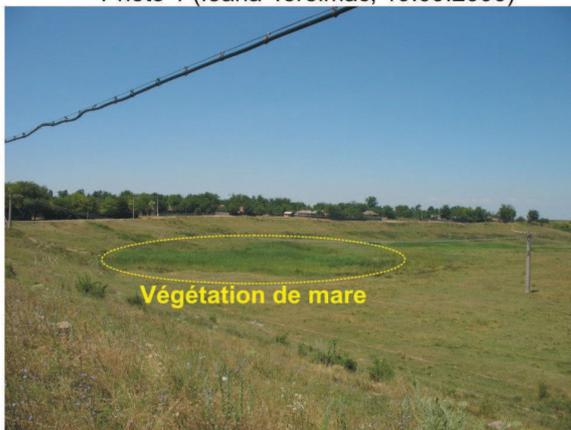
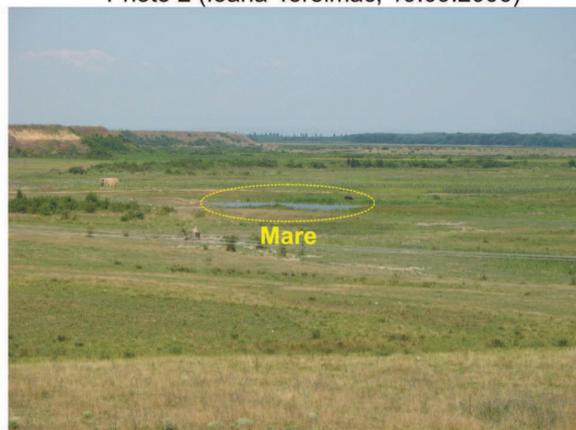
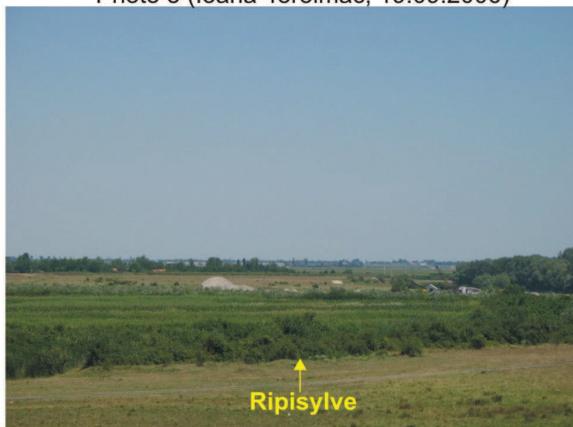
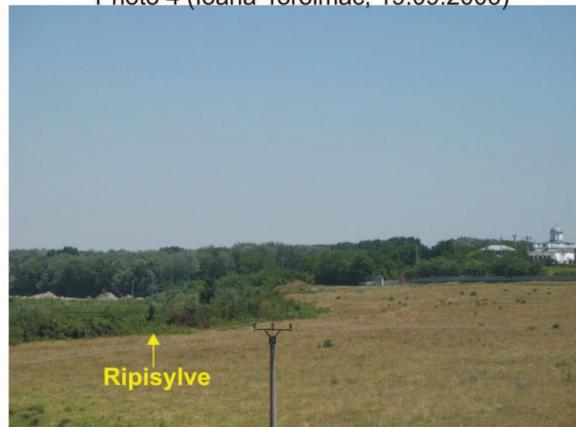
**Figure 106. Marais de l'Ialomița - formée dans le chenal de l'Ialomița après la construction du barrage-réservoir de Dridu. Le chenal fluvial de 1977 est tracé à partir des cartes topographiques de la DTM.**

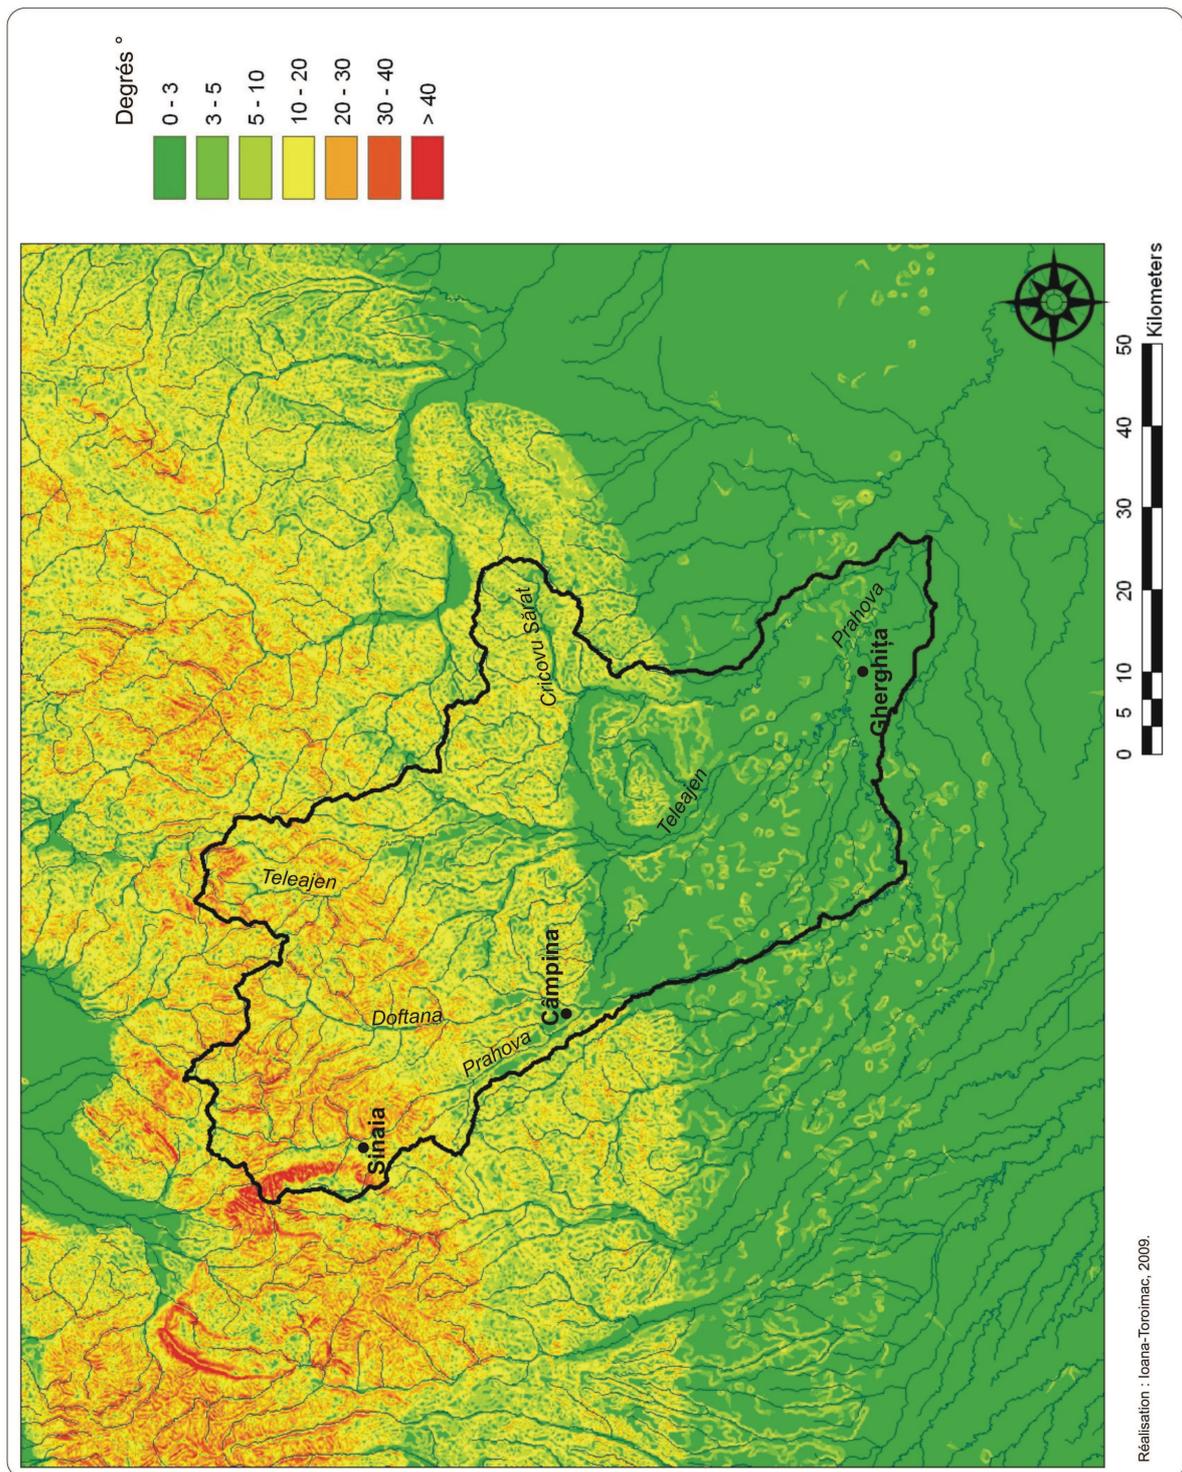
**Annexe 3. Carte des pentes du bassin versant de la Prahova. La carte est réalisée à partir des courbes de niveau des cartes topographiques 1 : 100 000 couvrant la région. Le contour du bassin versant provient de l'ANAR (en trait noir).**

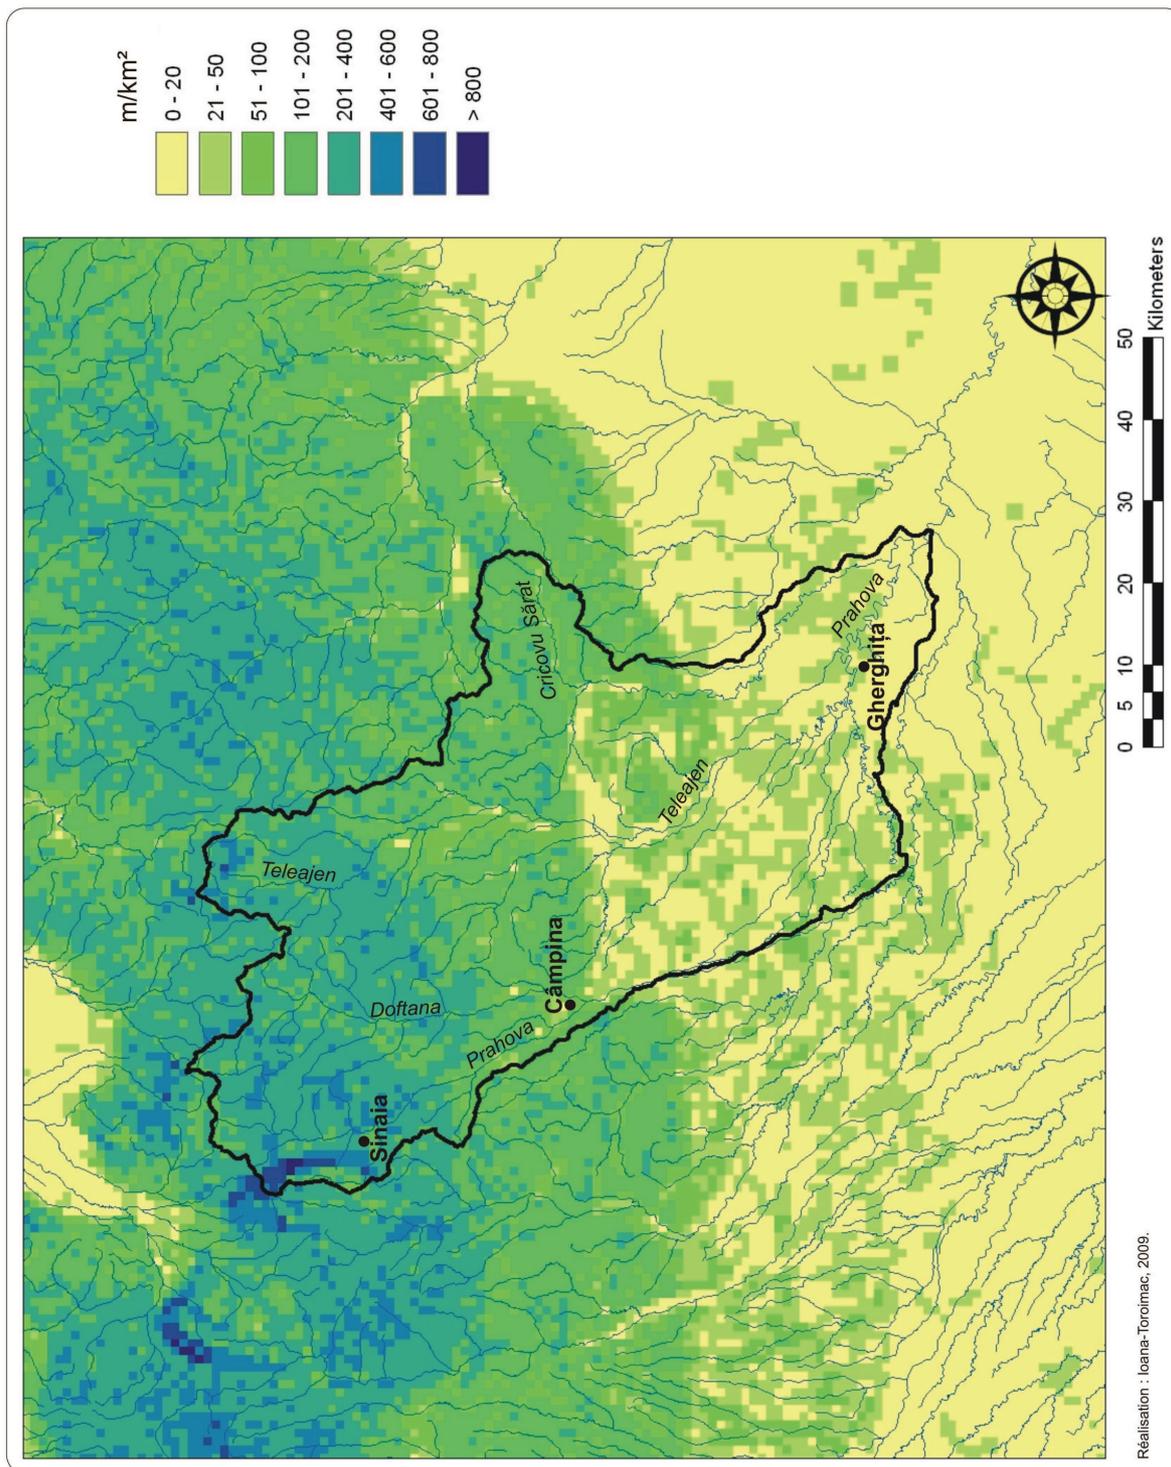
Annexe 4. Carte de l'énergie du relief du bassin versant de la Prahova. La carte est réalisée à partir des courbes de niveau des cartes topographiques 1 : 100 000 couvrant la région. Le contour du bassin versant provient de l'ANAR (en trait noir).
