Université Lille1 Sciences et Technologies
Laboratoire Génie Civil et géo-Environnement
Ecole doctorale Sciences Pour l'Ingénieur

THESE

Docteur de L'Université des Sciences et Technologies de Lille
Discipline : Génie Civil

**Influence de la tranchée sur les chaussées en milieu urbain :
Analyse des données d'une expérimentation à grande échelle**

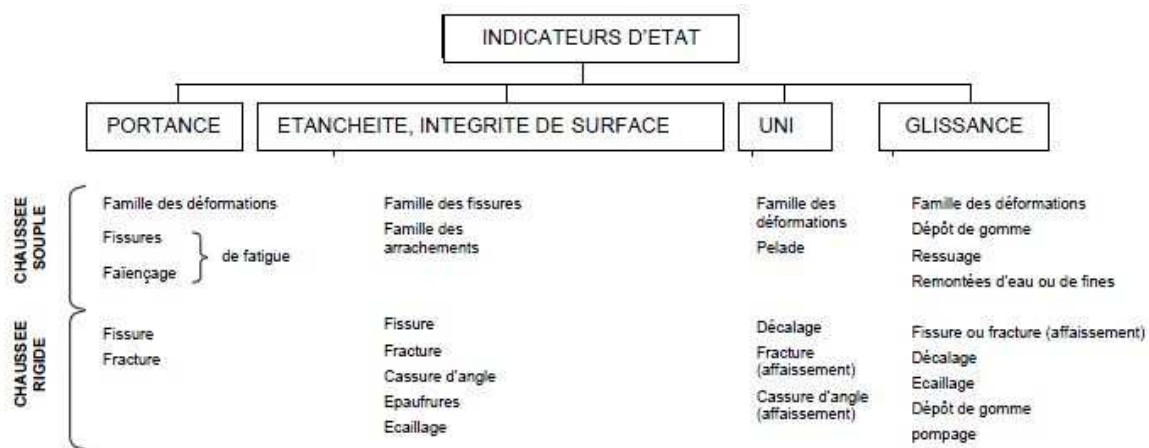
Figure 1.8 : Les indicateurs et les dégradations de la chaussée (STBA 1988)

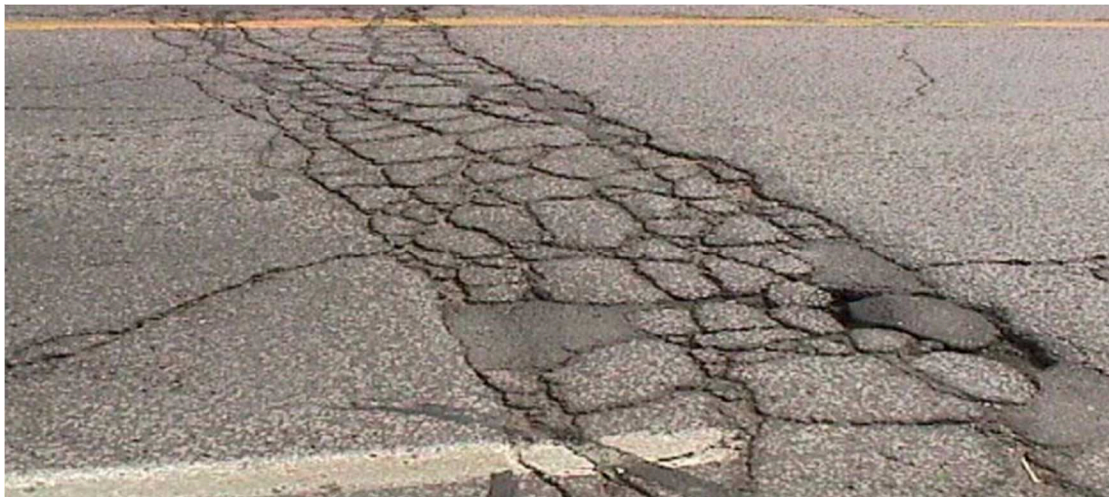
Lorsqu'une chaussée bitumineuse est construite, elle se comporte comme une structure uniforme composée de matériaux similaires. Introduire une coupe dans la chaussée et la remblayer avec des matériaux de caractéristiques différentes par rapport à l'existant (densité, teneur en eau, degré de compactage, ...) peut engendrer un comportement structural, hydraulique et thermique différent aux abords de la coupe. En conséquence, la même section de la route peut se diviser en segments agissant différemment vis-à-vis des charges routières et environnementales. Cette différence de comportement a pour effet de créer une surface ayant des zones de gonflement/affaissement sur la chaussée, de réduire le niveau de service, d'effectuer des travaux d'entretien supplémentaires et de réaliser une réhabilitation précoce ou reconstruction de la chaussée (*Karim et al. 2014*). La figure 1.10 illustre l'établissement des zones de gonflement/affaissement et l'apparition des fissures sur le revêtement dans la zone restaurée de la chaussée. 1

Figure 1.10 : Comportements différentiels entre la zone de tranchée et les zones adjacentes
(*Ainley Group 2000*)

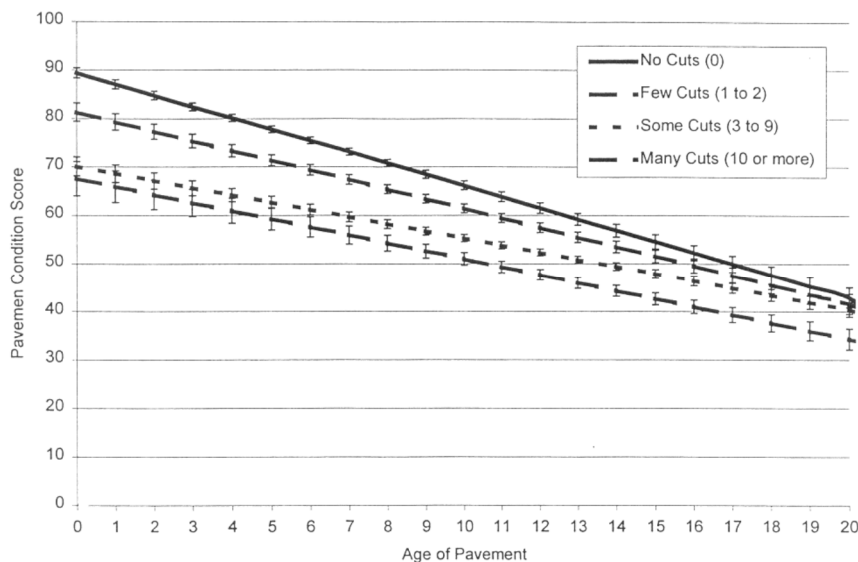
En 1998, le département des travaux publics (Department of Public Works) à San Francisco a conduit une étude pour déterminer l'impact des tranchées sur les routes de San Francisco en Californie. Cette étude montre que la durée de service d'une route diminue notablement en fonction du nombre de tranchées réalisées. La figure 1.11 illustre le rapport entre la durée de service et le nombre de tranchées présentes dans une section routière.

Figure 1.11 : Impact du nombre de tranchées sur la durée de service d'une chaussée (Department of Public Works 1998)

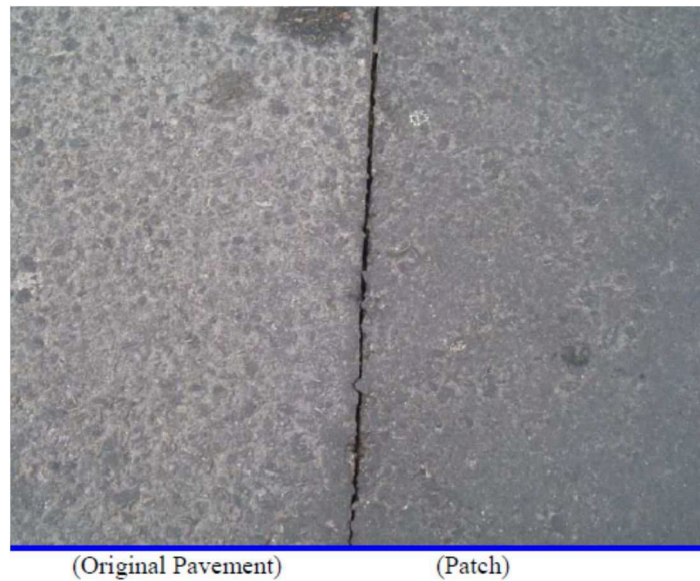
La figure 1.13 présente un défaut de réalisation relatif à l'absence du colmatage du joint de tranchée.

Figure 1.13 : Absence de colmatage des joints de tranchée (*Nichols Consulting Engineers 2007*)

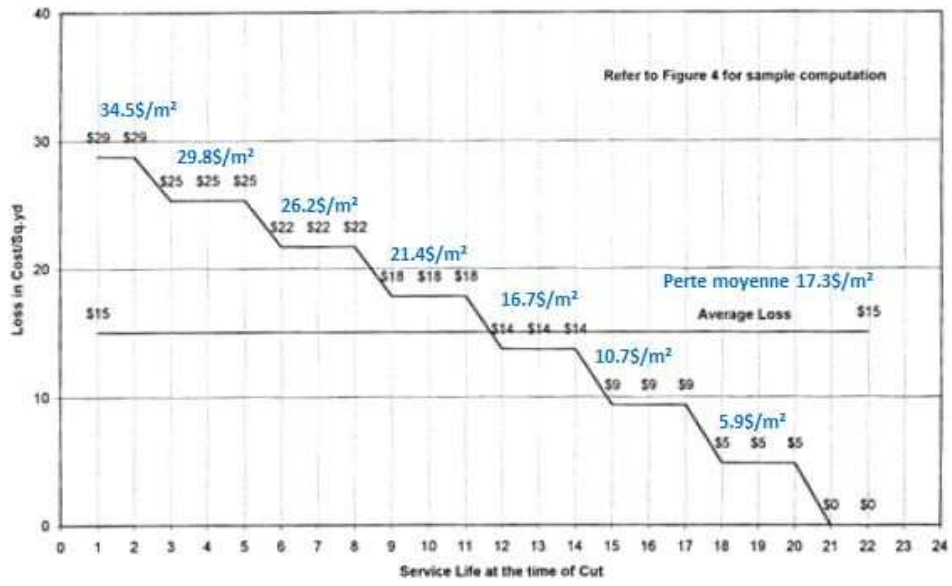
Figure 1.28 : Perte en coût de construction de la chaussée due à la présence des tranchées
 (Arudi 2000)

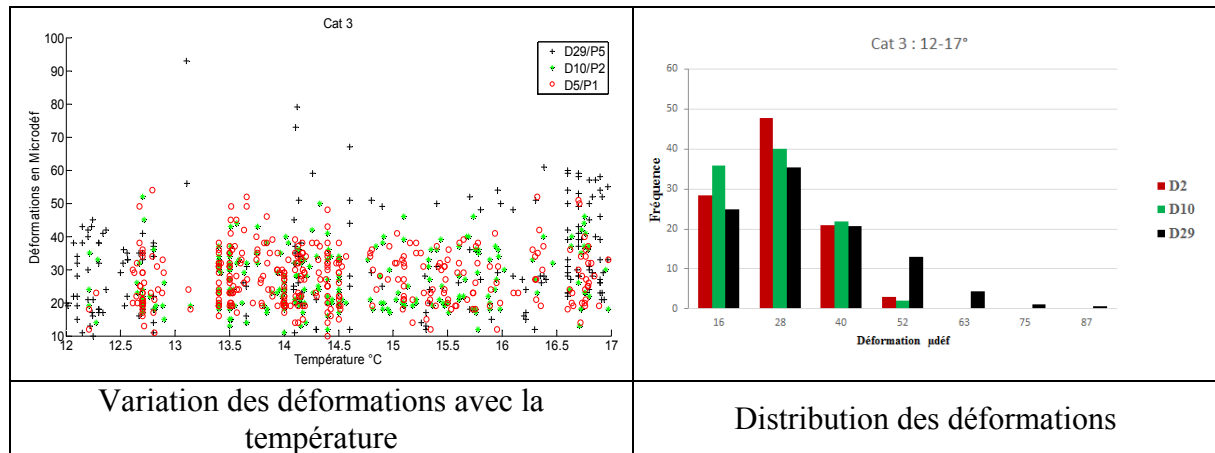
Figure 4.17 : Déformations longitudinales enregistrées pour les températures de la catégorie 3 ($12 < T \leq 17^\circ$)

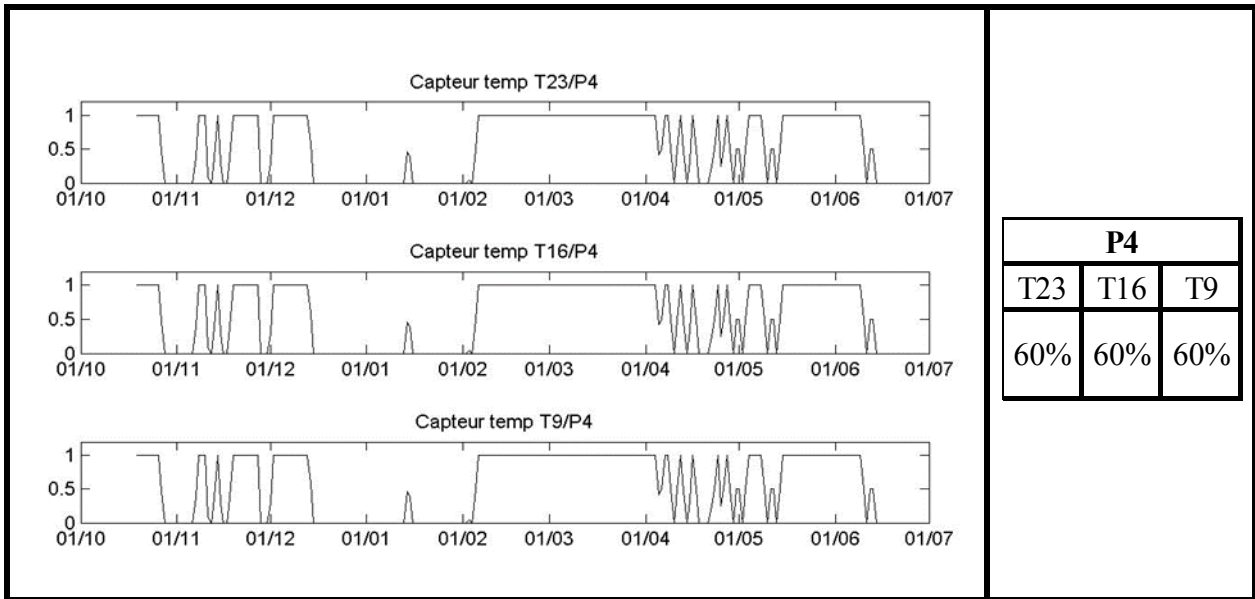
Figure A2.3 : Fonctionnement des capteurs de température du nœud P4

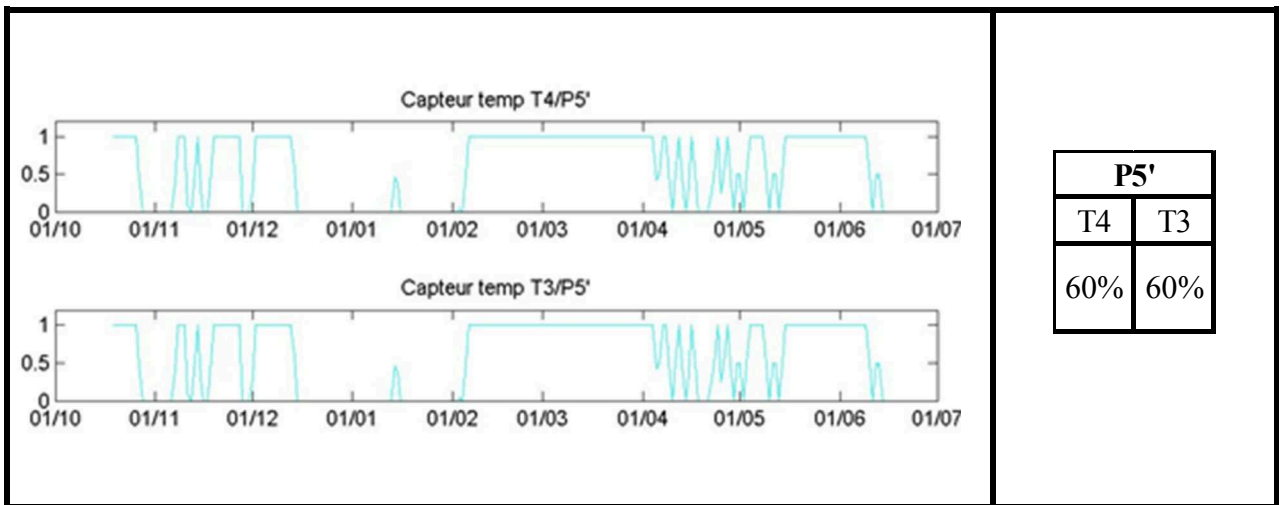
Figure A2.4 : Fonctionnement des capteurs de température du nœud P5'

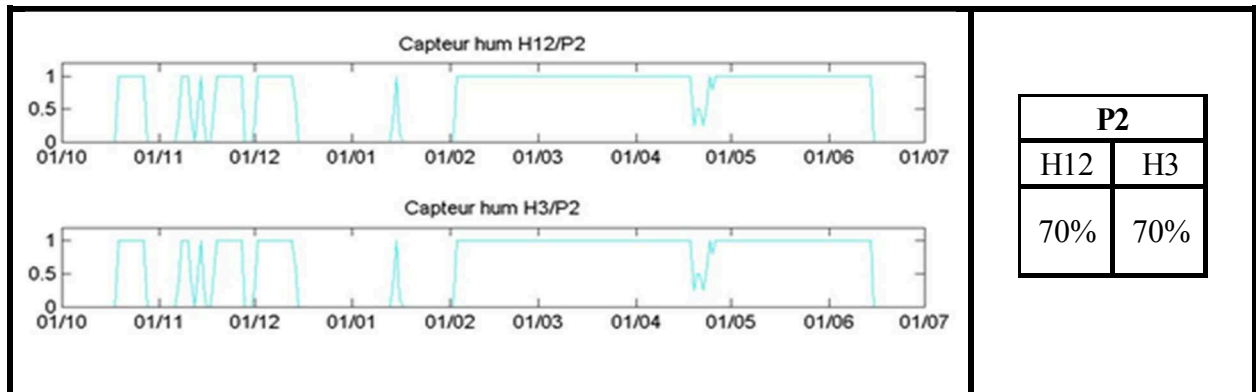
Figure A3.1 : Fonctionnement des capteurs d'humidité du nœud P2
