# MÉMOIRE

pour obtenir le titre d'Ingénieur C. N. A. M.

Mention Métallurgie

Contribution à l'Étude de la Corrosion  
des Tubes d'Acier  
dans les Évaporateurs de Sucrerie de Betteraves

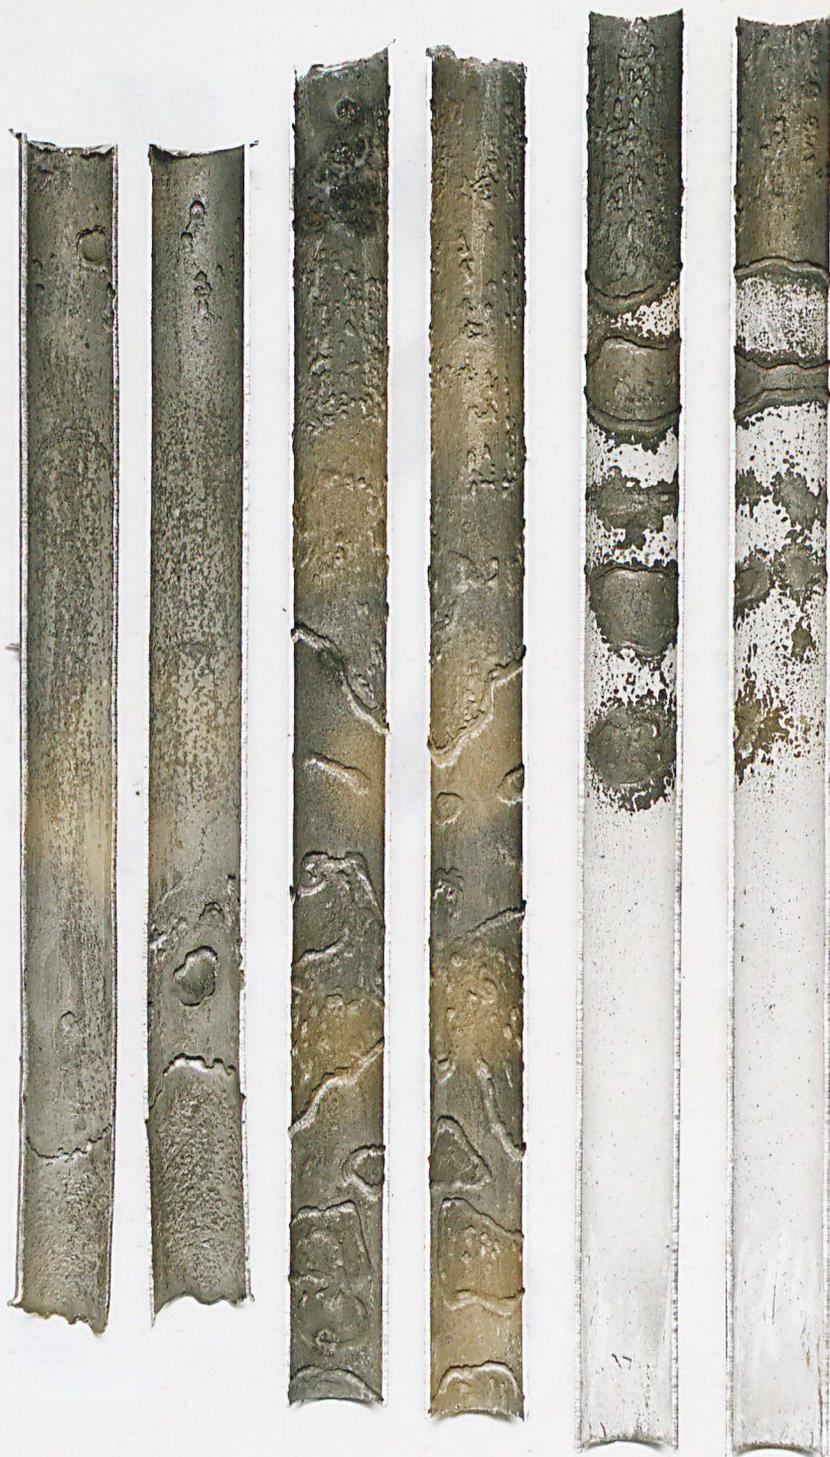
FORMES DE CORROSION HABITUELLEMENT RENCONTREES EN SUCRERIE

L'examen macrographique des tubes nous révèle 4 types principaux de corrosion :

- 1 - Des cavités profondes mais de petit diamètre, de 1 à 3 mm en général, soit circulaires soit plus fréquemment avec un étirement longitudinal pouvant même atteindre une quinzaine de millimètres dans une zone ayant à peine subi une corrosion généralisée.

- 2 - Des rainures profondes et faisant le tour du tube sur un fond pratiquement non corrodé bien qu'à nu.

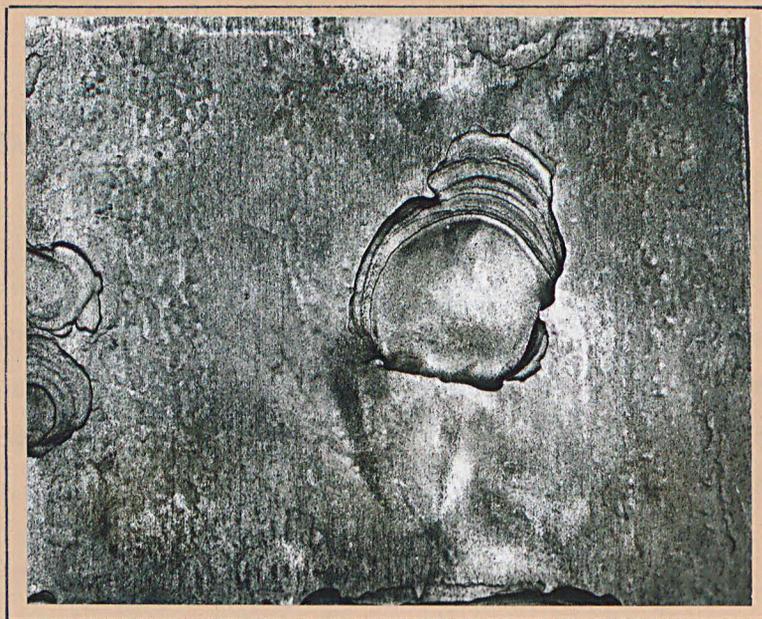
x 11

Ces 4 types de corrosion peuvent présenter une particularité commune : la présence de gradins dans les cavités ou rainures : les photos ci-après montrent : un agrandissement de l'un de ces gradins qui semble indiquer qu'au phénomène de corrosion se superpose celui de la cavitation, et la coupe d'une rainure perpendiculaire à l'axe du tube.

GRADINS D'UNE PLAGE DE CORROSION

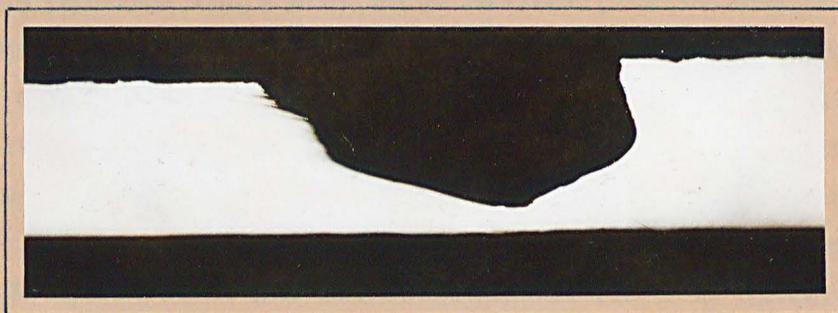
x 11

COUPE D'UNE RAINURE PERPENDICULAIRE A L'AXE DU TUBE

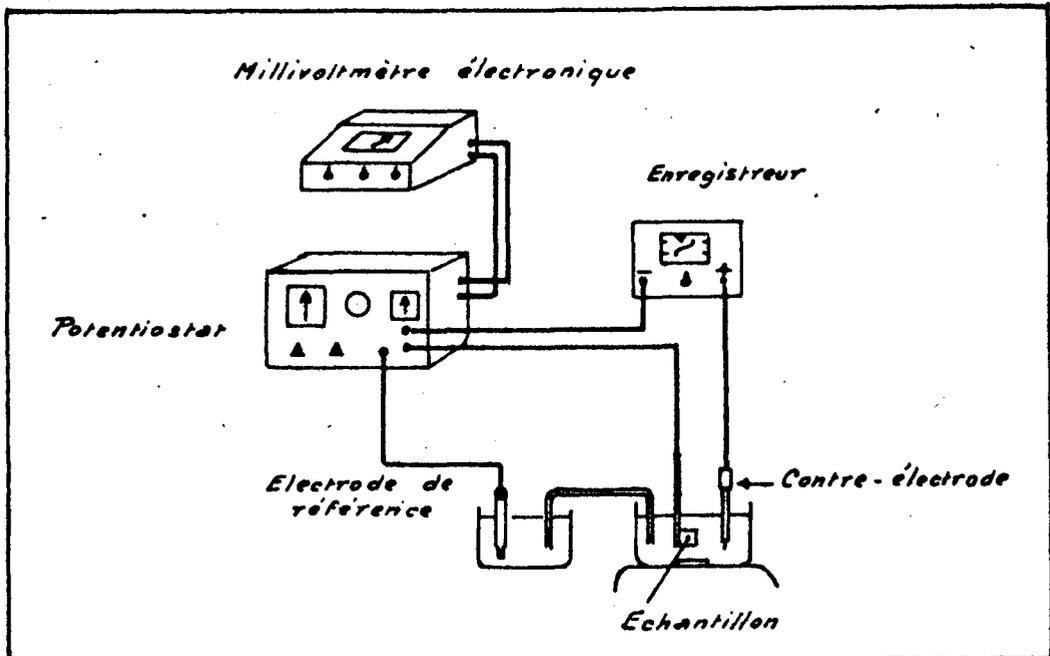
Les courbes de polarisation sont obtenues à l'aide de l'appareil potentiocinétique schématisé ci-dessous :

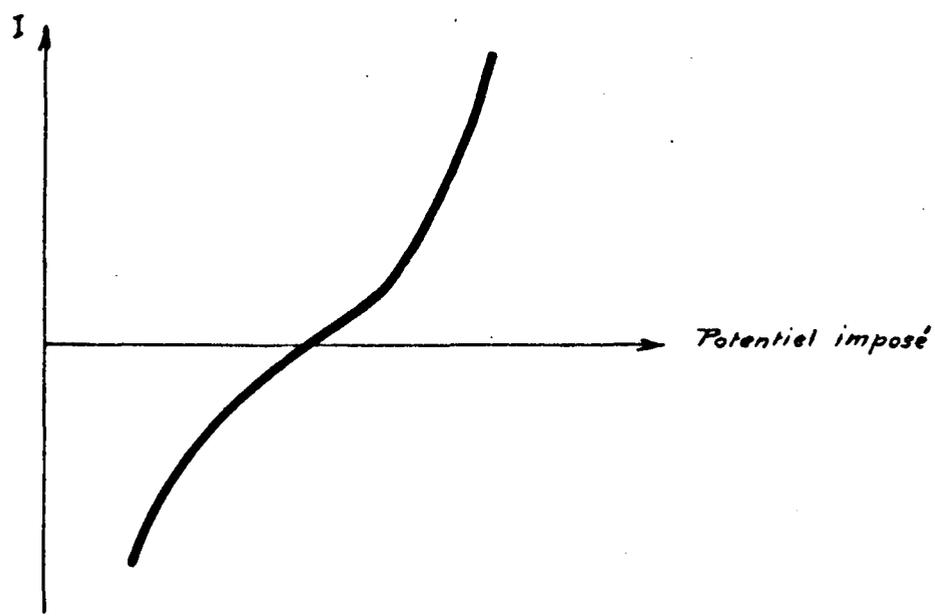
Selon le métal et l'électrolyte envisagé, les courbes enregistrées se présentent sous deux formes.

SYSTEME RAPIDE

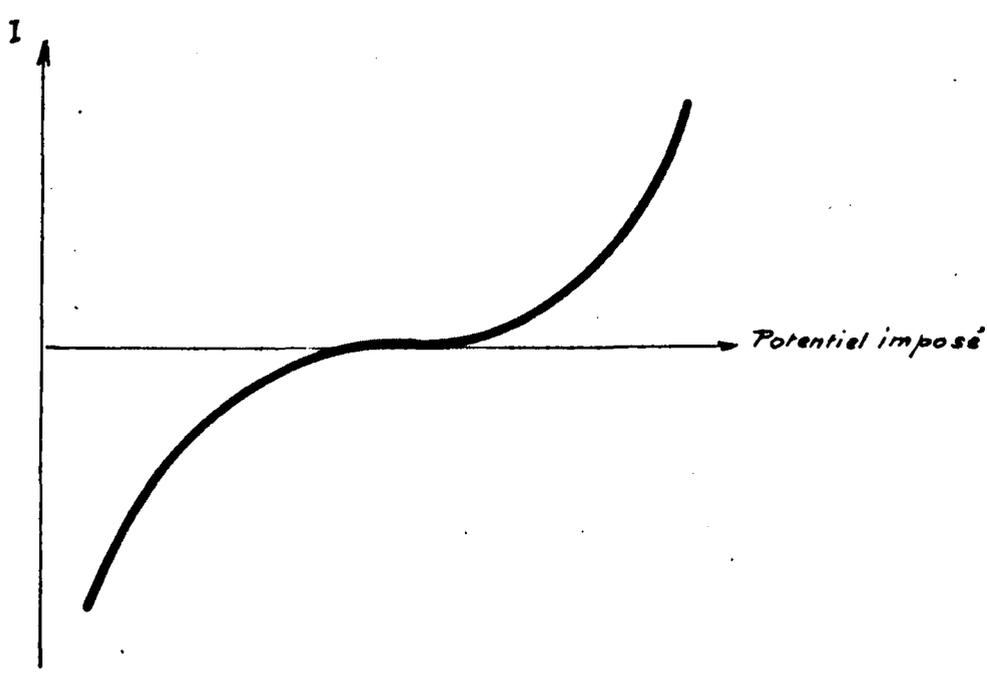
SYSTEME LENT

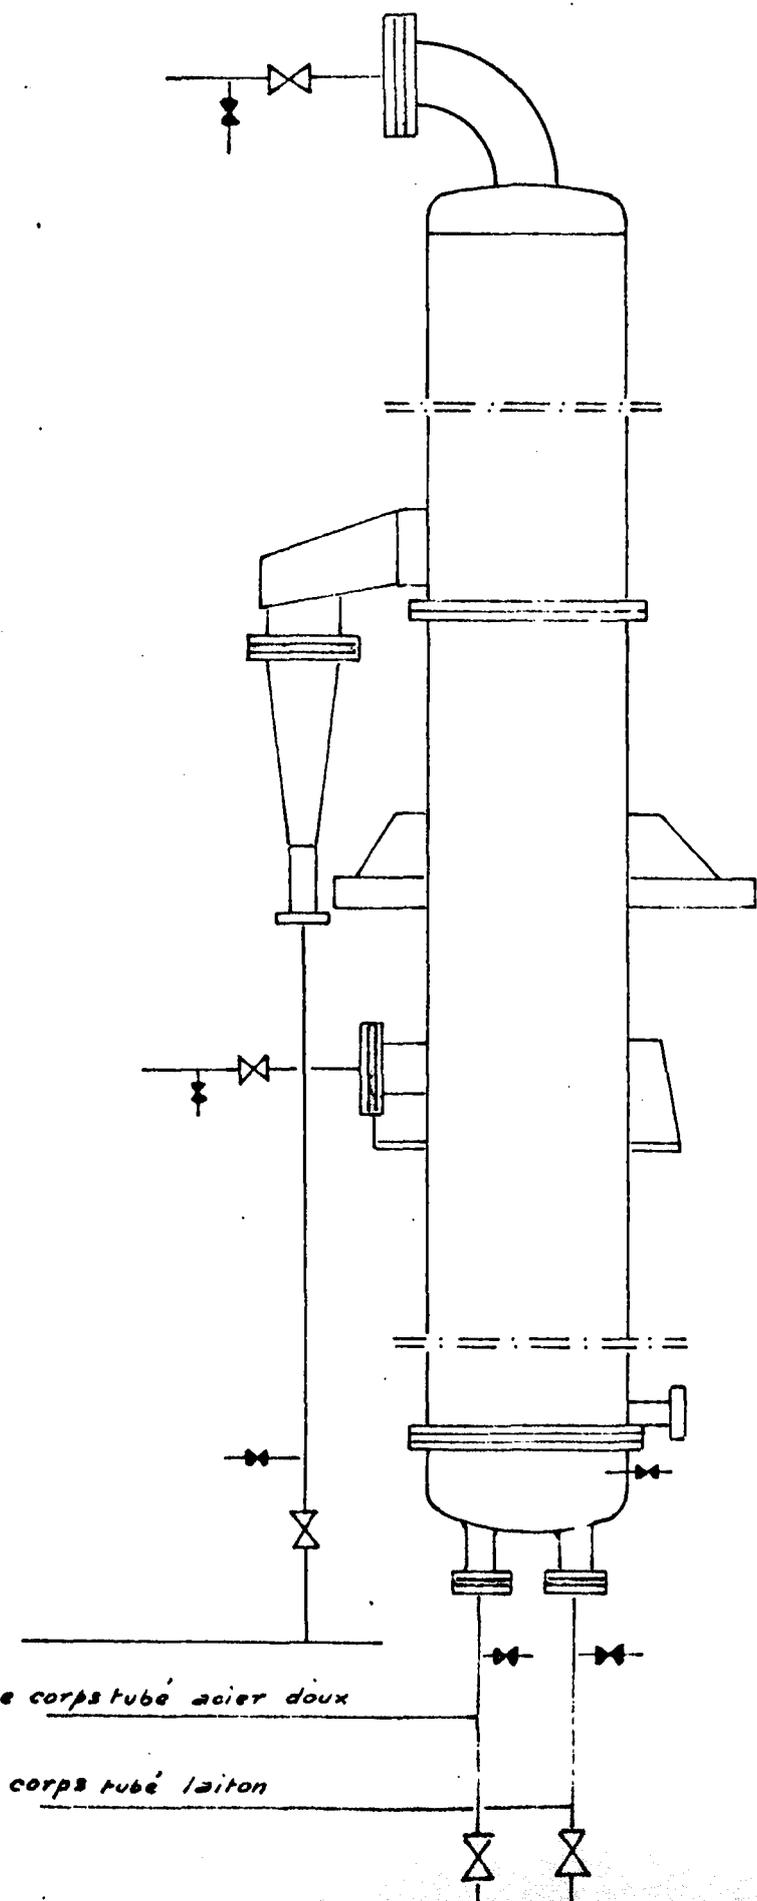
### SCHEMA DE L'EVAPORATEUR EXPERIMENTAL

Chaque compartiment est composé de 12 tubes de 2 m 700 de long et 31-35 de diamètre, la moitié de ces tubes est à l'état brut de livraison, l'autre moitié a subi un traitement de phosphatation.

Sortie corps tube acier doux

Sortie corps tube laiton

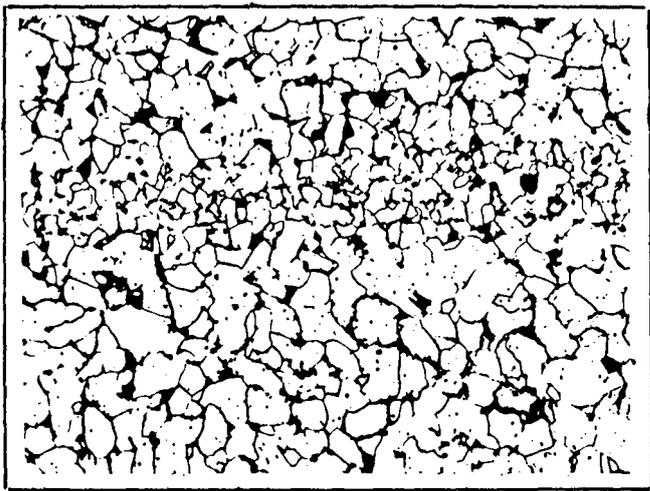
x 200

- Soudure : Bien que l'étude des cas de corrosion antérieurs ne laisse apparaître aucune liaison entre la localisation des attaques et le cordon de soudure, nous avons examiné cette zone pour chacun des tubes. Dans la majorité des cas le traitement thermique a été fait correctement et l'on observe aucune anomalie de structure dans la zone de soudure ; nous avons dû éliminer 5 % des tubes qui présentaient une zone de jonction apparente avec des grains plus fins, comme le montre la microphotographie ci-après.

SOUDEURE A GRAINS FINS

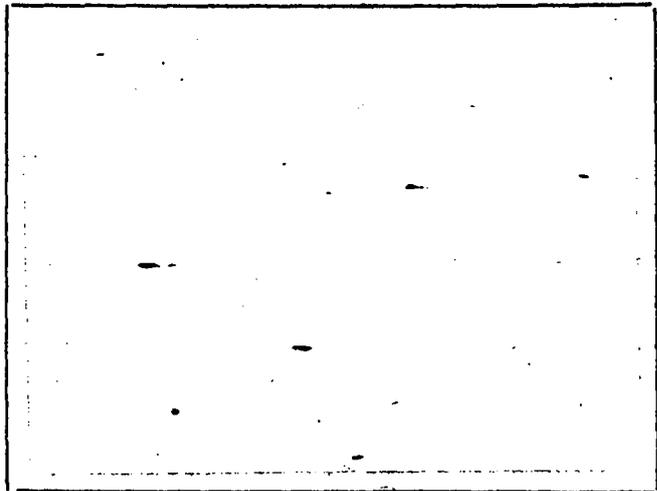
x 100

- Inclusions : La répartition et la densité des inclusions est normale pour cette qualité de métal et ne peut à première vue être la cause majeure des corrosions brutales rencontrées couramment.

DENSITE MOYENNE DES INCLUSIONS

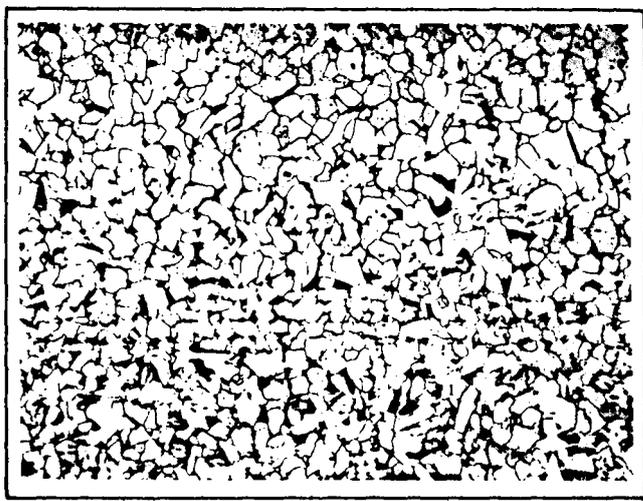
x 100

Structure : comme l'indiquent les photos ci-dessous nous nous trouvons en présence d'une structure ferrite perlite normale pour cette nuance d'acier avec un grain régulier dont la grosseur est constante pour tous les tubes examinés : 6 à 7.

STRUCTURE EN SURFACE

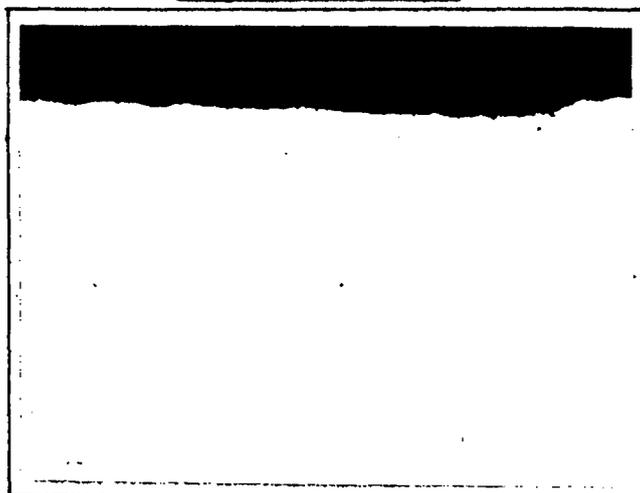
x 100

- Etat de surface : la surface interne des tubes présente presque toujours dans la zone étudiée une surface régulière comme l'indique la photo ci-dessous :

SURFACE REGULIERE

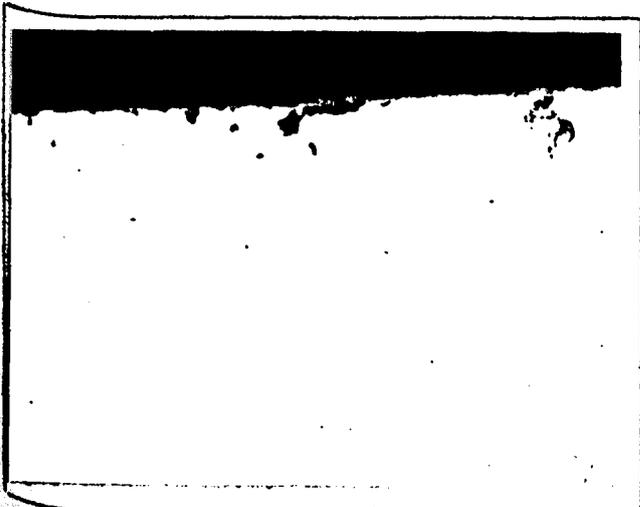
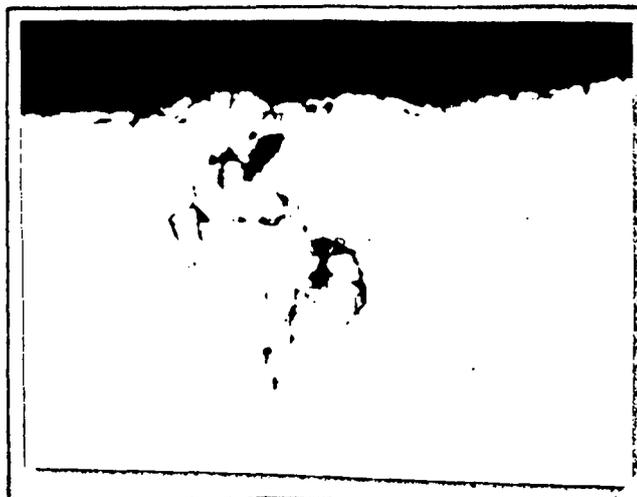
x100

Notons toutefois que sur 2 % des échantillons examinés nous avons observé quelques défauts de surface qui se prolongent vers l'intérieur par des inclusions importantes. Ces défauts peuvent être à l'origine de certaines piqûres mais le fait qu'on ne les rencontre qu'exceptionnellement et de façon ponctuelle fait qu'ils ne doivent pas être à l'origine des profonds sillons qui font tout le tour des tubes.

DEFAUT DE SURFACE

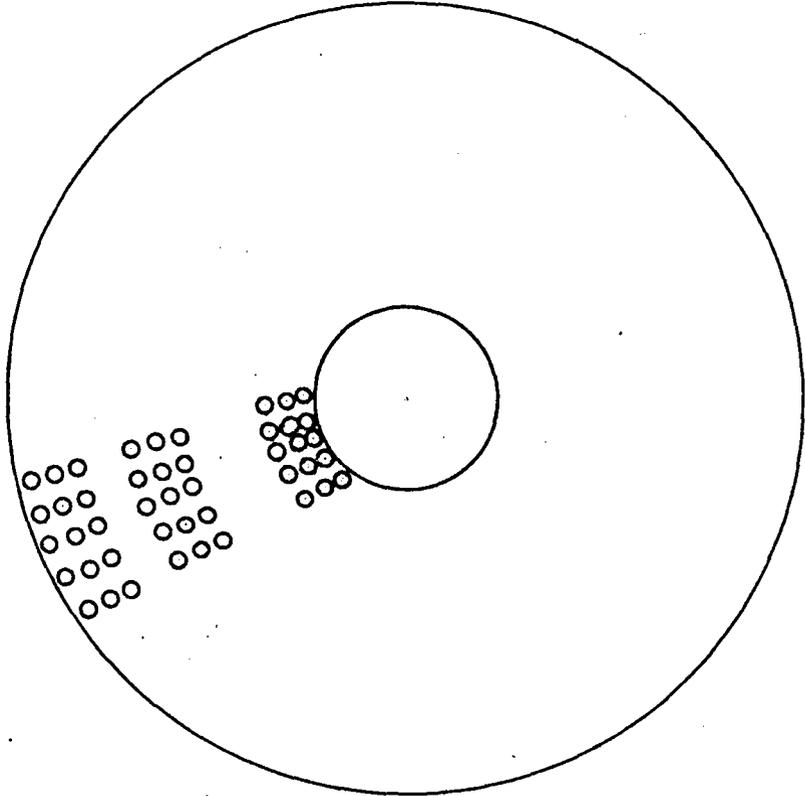
Afin de pouvoir déceler une différence de résistance à la corrosion de chaque série en fonction de la situation des tubes dans le faisceau, nous les avons installés en 3 groupes dans chacune des 2 caisses comme le montre la figure suivante :

REPARTITION DES TUBES D'ESSAIS

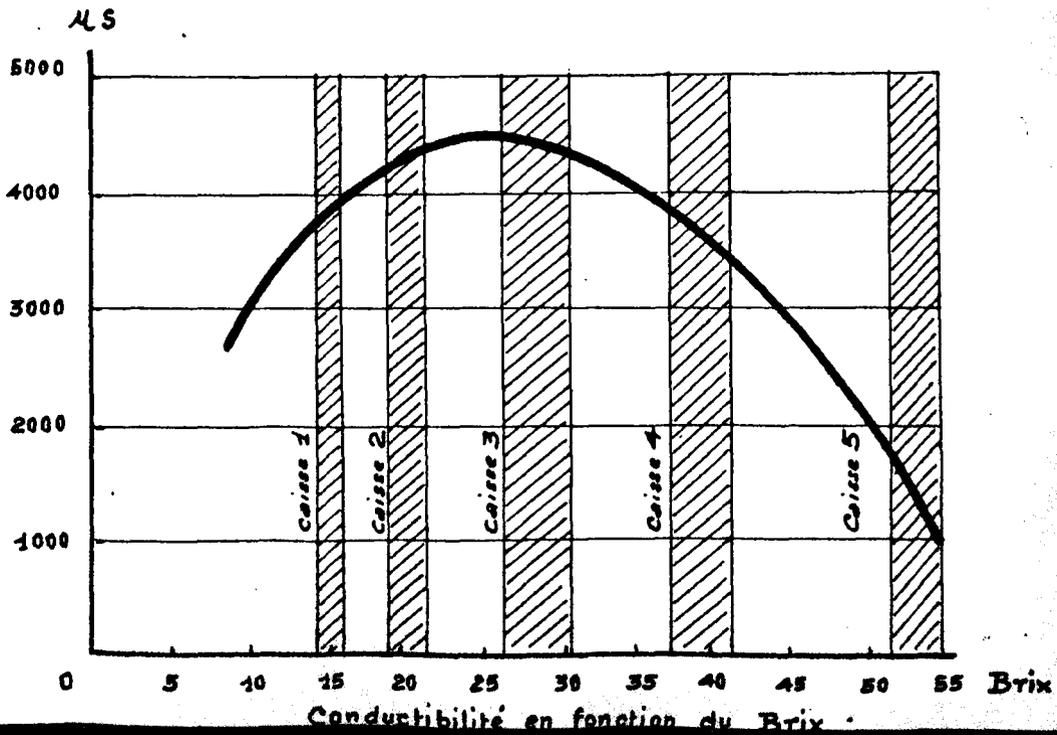
Sur chaque prélèvement nous avons effectué des mesures de conductibilité du jus. L'examen des résultats obtenus montre que la conductibilité varie en fonction de la quantité de matières sèches en solution, le maximum de conductibilité étant obtenu au niveau des 2ème et 3ème caisses, comme l'indique la courbe ci-dessous déterminée à une température de 15°C.

Une variation de température ne modifie pas substantiellement la forme de la courbe mais la déplace vers les valeurs supérieures de sorte que la différence de conductibilité sera encore plus grande au niveau des 2ème et 3ème caisses où la température du jus est la plus élevée.

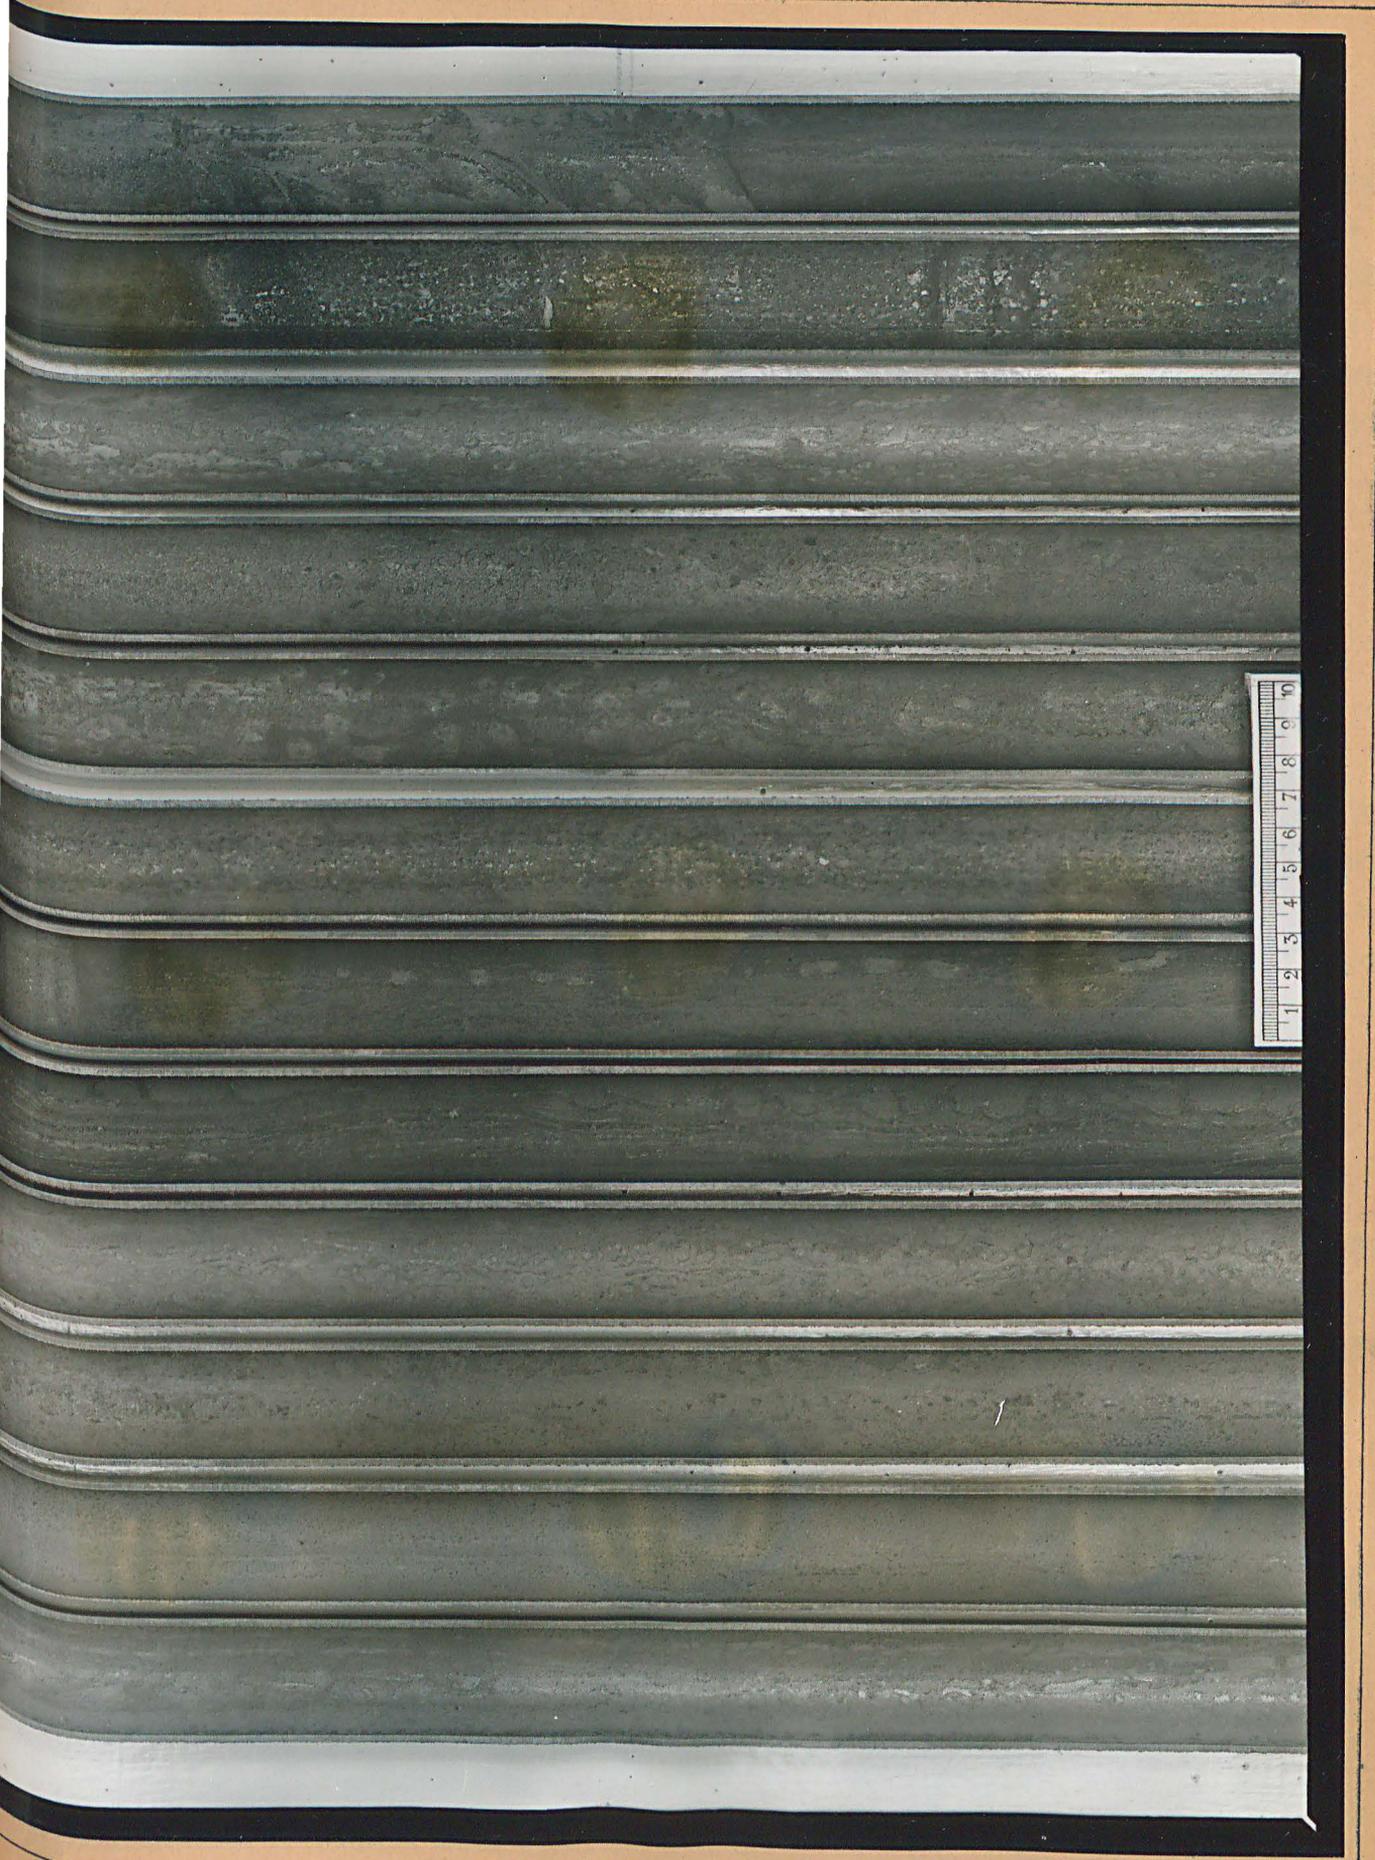
- on trouve à l'intérieur des tubes de petites plages où le cuivre ne s'est pas déposé. La forme de ces zones où l'acier est à nu ressemble dans de nombreux cas aux faciès de corrosion rencontrés lors de la campagne précédente notamment pour les sillons perpendiculaires ou inclinés à 45° par rapport à l'axe du tube.

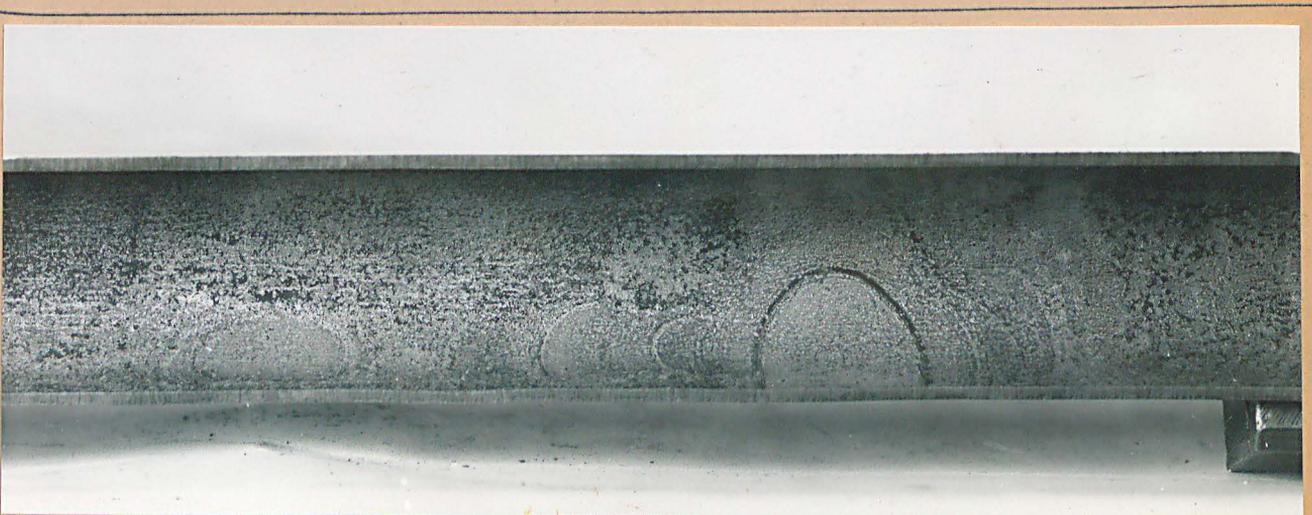
Nous avons constaté la présence des dépôts irréguliers de cuivre avec des zones minces où l'acier est à nu. La photo ci-après montre bien la similitude qui existe entre les zones non cuivrées et les faciès de corrosion :

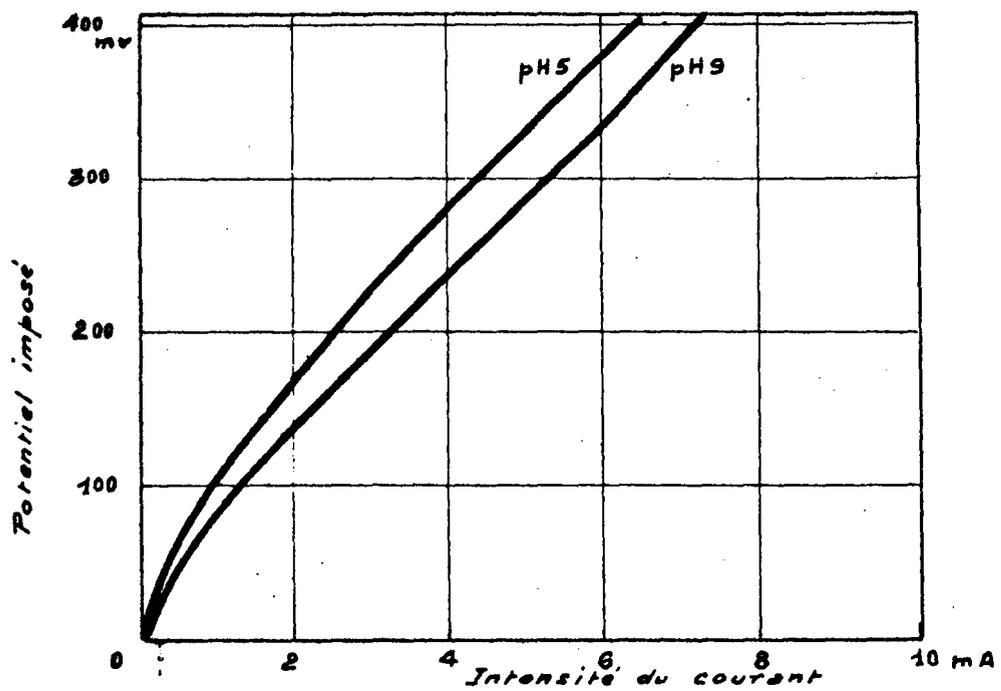
Nous avons tracé les courbes de polarisation pour des 4-  
chantillons d'acier doux dans un jus synthétique en faisant varier la tem-  
pérature et le pH.

Bien que nous soyons en présence d'un système du type rapi-  
de, la détermination de l'intensité de corrosion uniforme par extrapola-  
tion de la droite de Tafel  $E = f(\log i)$  au niveau du potentiel de dissolu-  
tion ne nous donne qu'une intensité de corrosion de  $2\text{mA}/\text{cm}^2$  qui ne peut en  
aucun cas être responsable du percement de 2 mm de métal en une campagne.

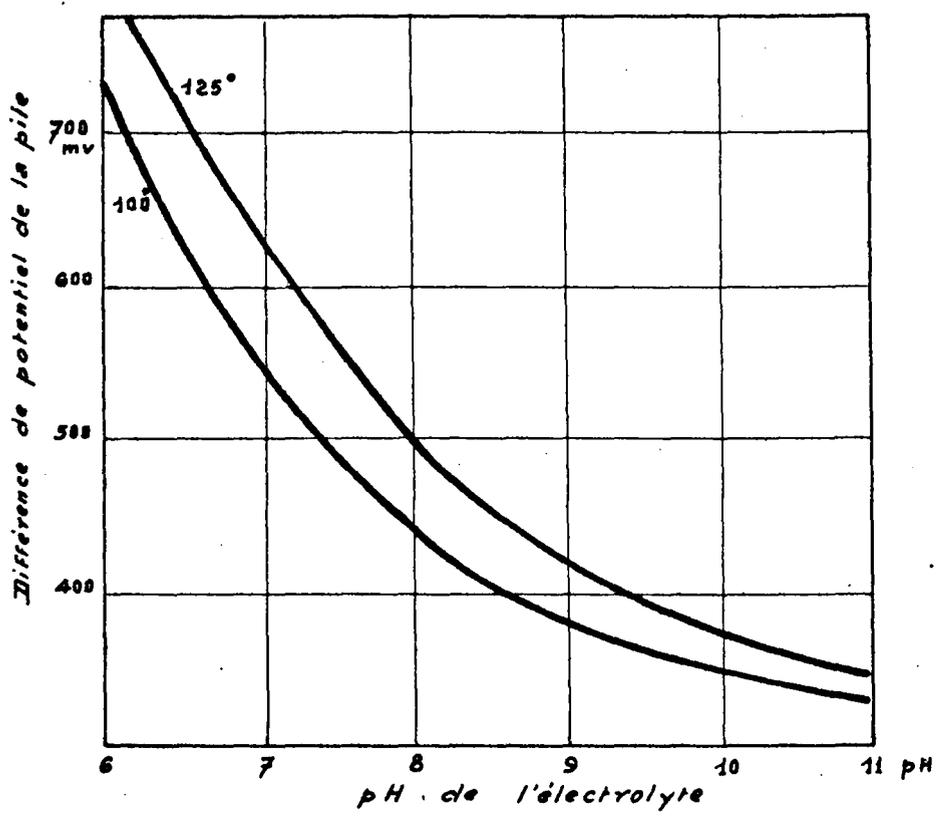
Le graphique ci-dessous reproduisant les variations de la différence de potentiel de la pile en fonction du pH pour les températures de 100 et 125° nous montre la grande importance du pH sur la différence de potentiel principalement pour les valeurs inférieures à 8,5 :

La variation de la force électromotrice de cette pile avec la température est très faible pour des pH élevés mais il n'en est plus de même pour des valeurs du pH inférieures à 8.

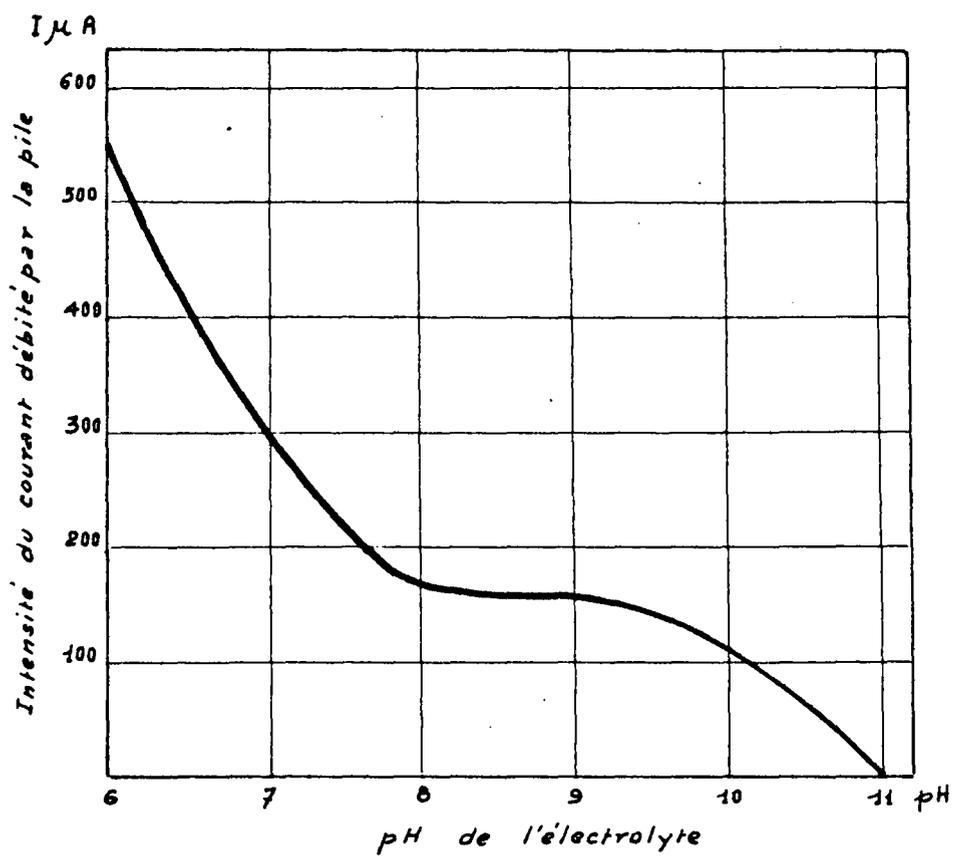
A l'aide de la méthode du couplage des courbes de polarisation, nous avons calculé l'intensité du courant débité par la pile cuivre-acier doux à 100° en fonction du pH :

La courbe ainsi obtenue a une forme asymptotique jusqu'à pH 8 puis accuse une brusque variation vers les valeurs supérieures. Une variation de pH de 1 unité double l'intensité du courant débité par la pile.

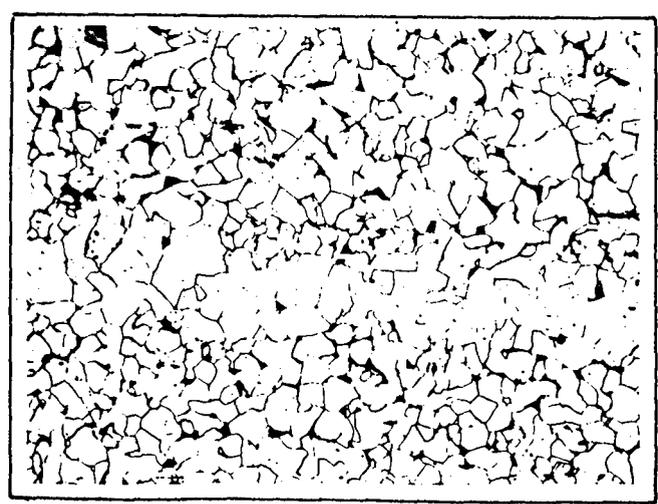
La photo ci-dessous montre au grossissement 400 un détail de cette structure :

Au cours de nos essais potentiocinétiques, nous avons constaté une attaque préférentielle le long des bandes de ferrite. Il semblerait donc qu'après une corrosion généralisée de la surface du tube dont la structure est régulière, l'attaque se poursuit rapidement lorsque la solution sucrée vient au contact des bandes de ferrite.

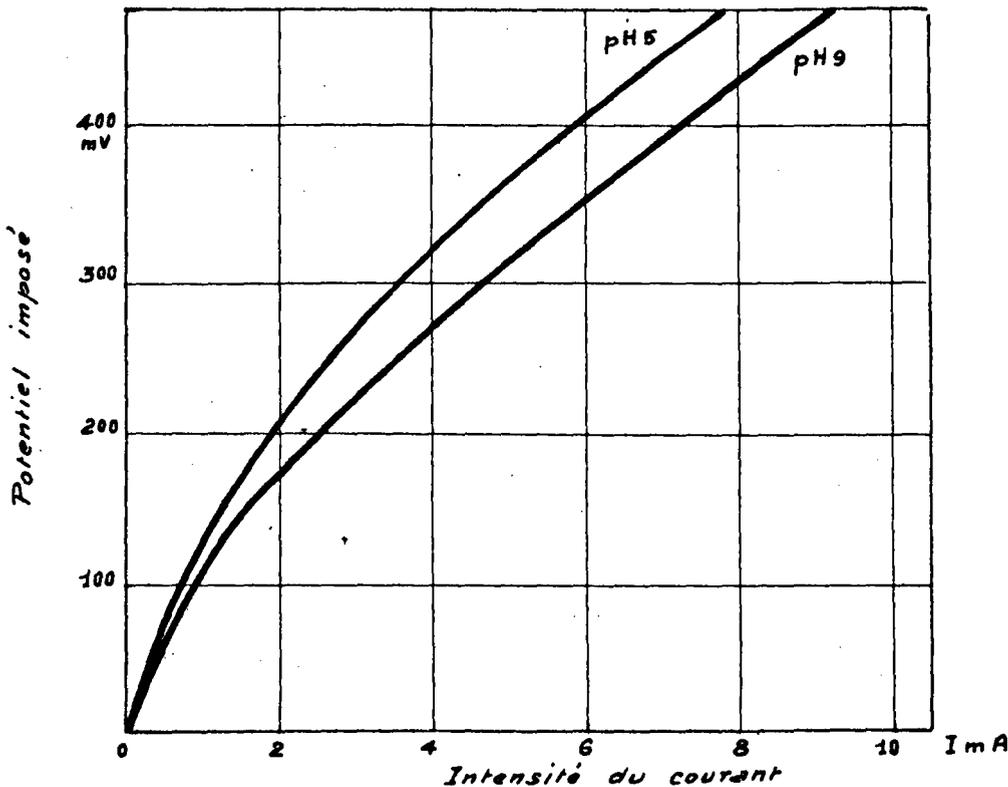
2-1-1 - Courbes de polarisation :

Dans ce cas également l'examen des différentes courbes de polarisation montre que nous sommes en présence d'un système rapide, l'influence de la température est faible, celle du pH pratiquement nulle.

L'intensité de corrosion déterminée par le tracé des courbes  $E = f(\log i)$  et leur extrapolation au potentiel de dissolution n'est que la moitié de celle obtenue pour l'acier doux :  $1 \text{ mA/cm}^2$

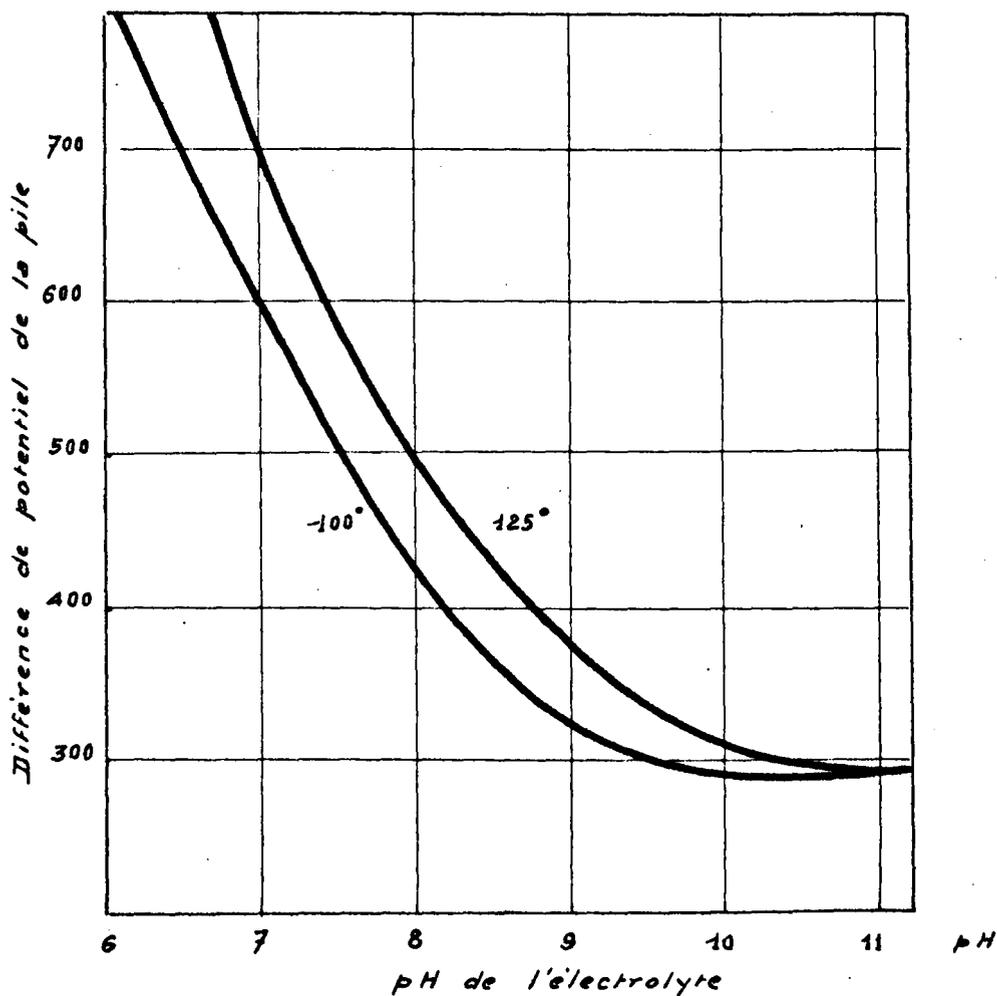
L'examen de la courbe ainsi obtenue montre l'augmentation considérable de la différence de potentiel avec la diminution du pH. L'importance de l'augmentation de température est encore plus marquée que pour l'acier doux :

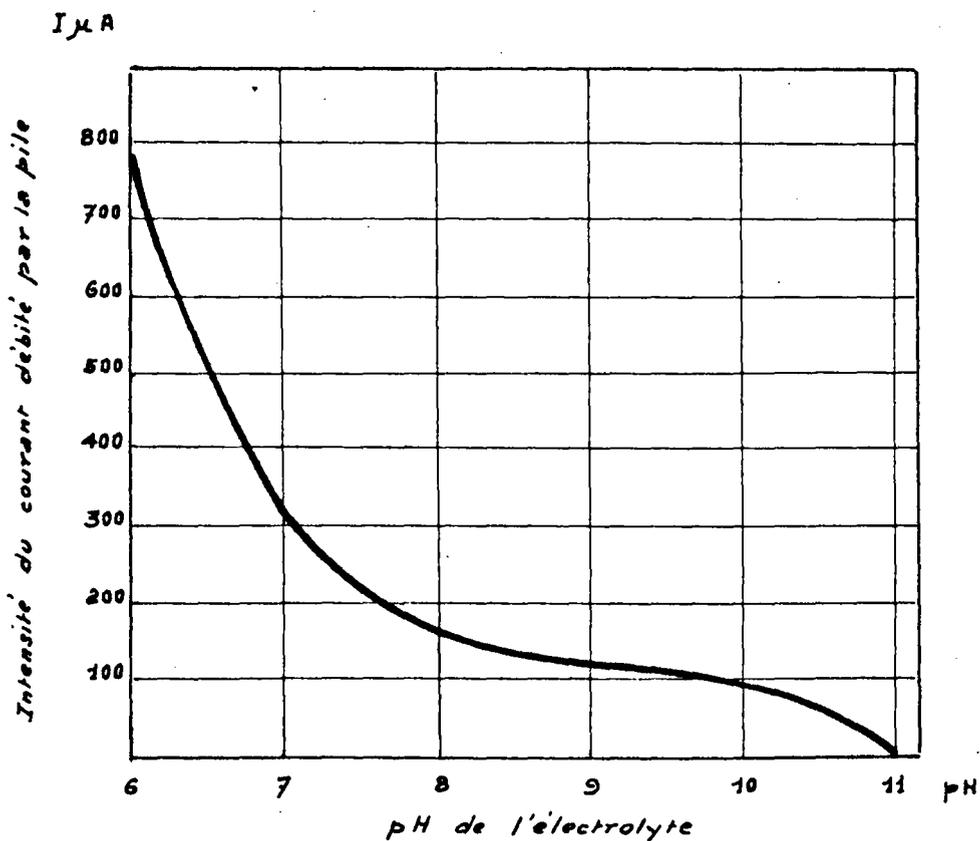
2-1-3 - Variation de l'intensité de la pile :

Sensiblement constante pour des pH compris entre 10 et 8, l'intensité débitée par la pile s'accroît brutalement à partir de cette dernière valeur. On ne peut s'attendre à aucune amélioration en employant ce traitement.

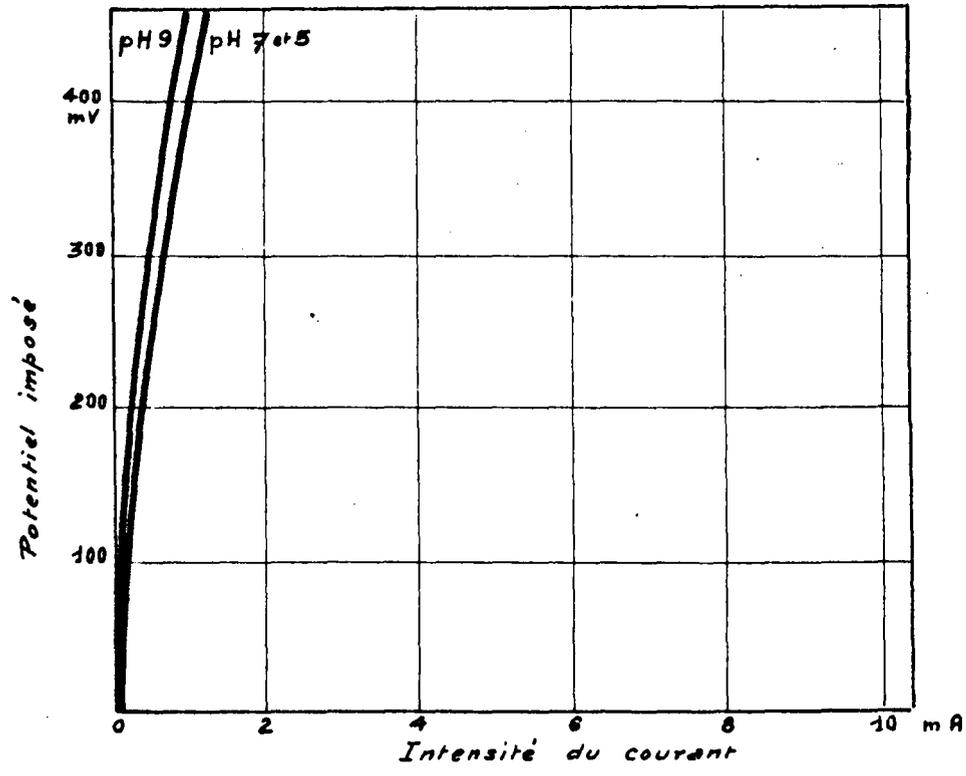
2-2-1 - Courbes de polarisation :

Nous nous trouvons cette fois en présence d'un système lent, on note une faible variation de l'intensité pour une forte variation du potentiel imposé.

L'ensemble des courbes obtenues montre une faible influence de la température et du pH.

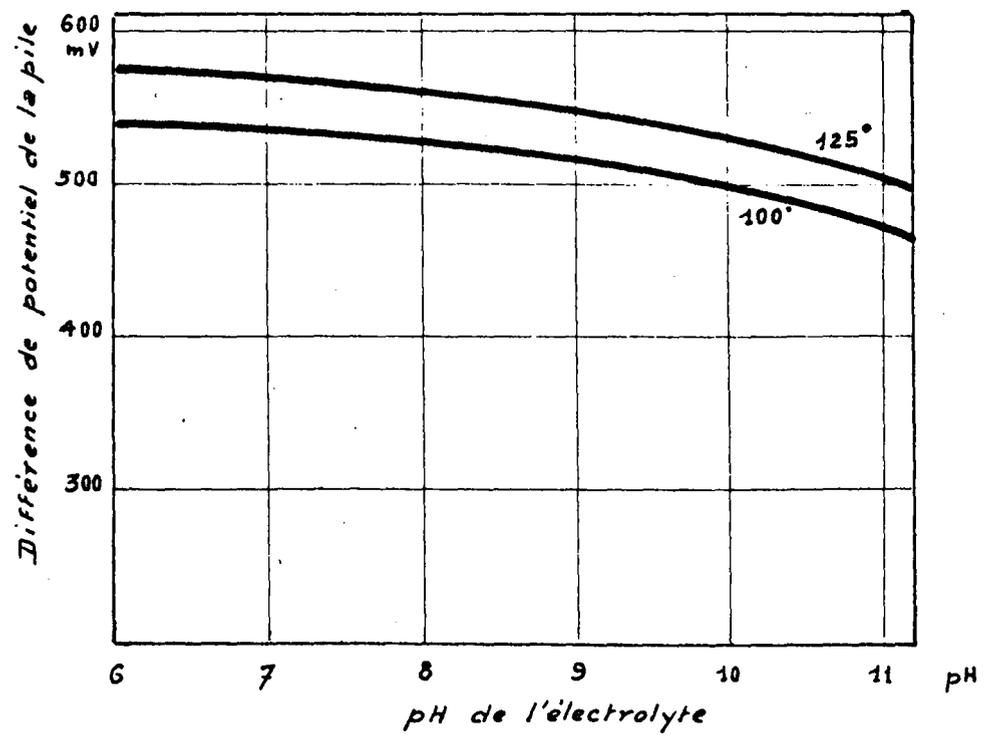
2.2.2 - Variation de la différence de potentiel de la pile :

Nous notons dans ce cas une faible importance de la température et une légère augmentation de la différence de potentiel de pH 11 à 9 ; pour les valeurs inférieures à 9, la différence de potentiel est stable.

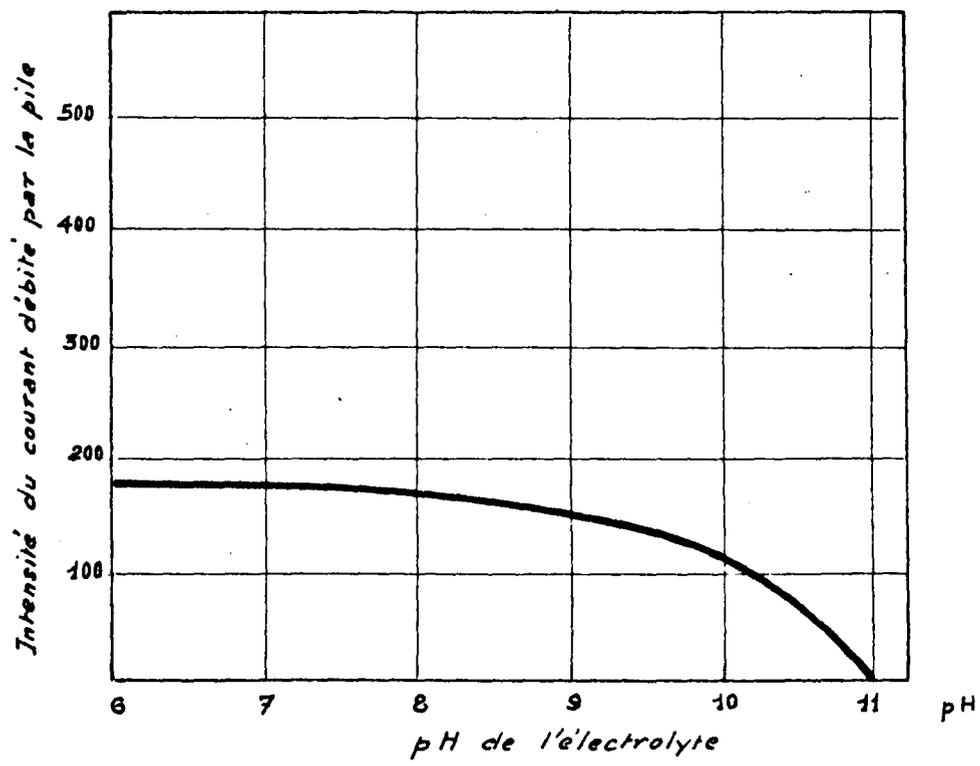
2-2-3 - Variation de l'intensité de la pile :

L'intensité du courant débité par la pile est stable dans la gamme de pH couramment rencontrée en sucrerie.

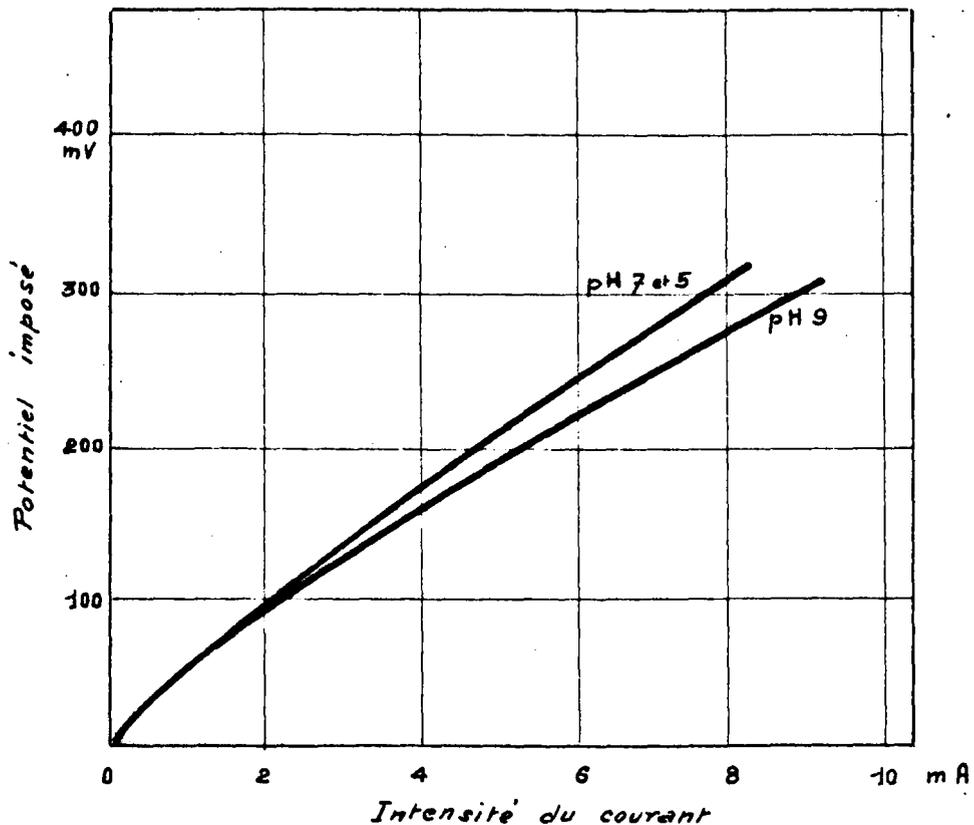
L'acier à 0,5 % de cuivre ne semble donc pas apporter d'amélioration par rapport à l'acier couramment utilisé tout au moins en ce qui concerne ce phénomène de corrosion.

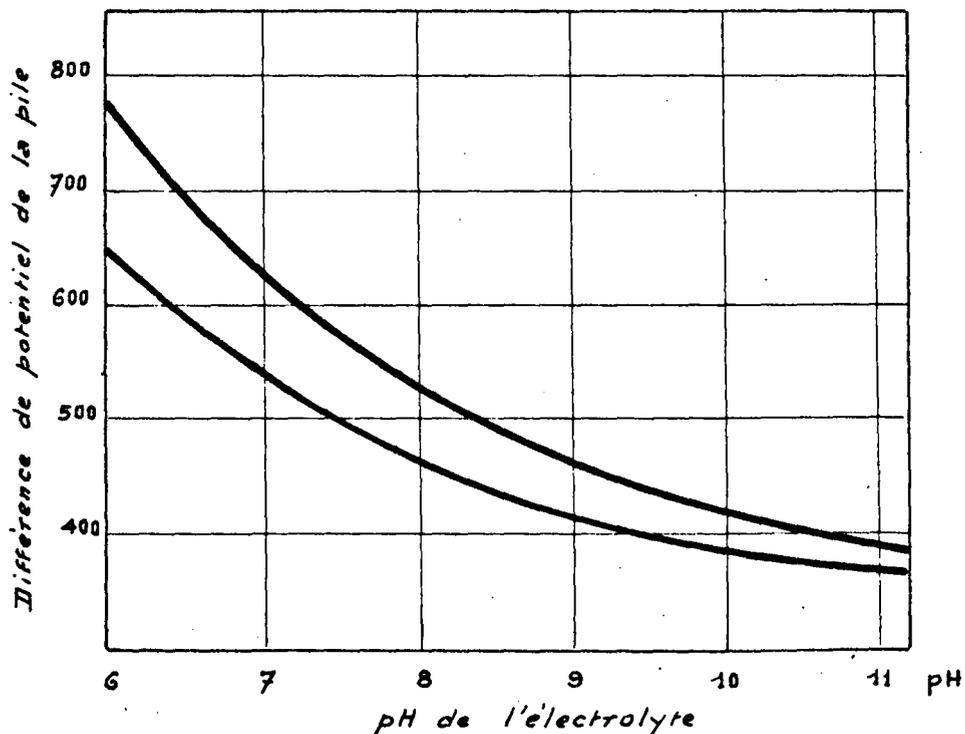
3-1-2 : Variation de la différence de potentiel de la pile :

L'augmentation de la force électromotrice de la pile ainsi formée est encore importante avec la diminution du pH.
