# MÉMOIRE

pour obtenir le titre d'Ingénieur C. N. A. M.

Mention Métallurgie

Contribution à l'Étude de la Corrosion  
des Tubes d'Acier  
dans les Évaporateurs de Sucrerie de Betteraves

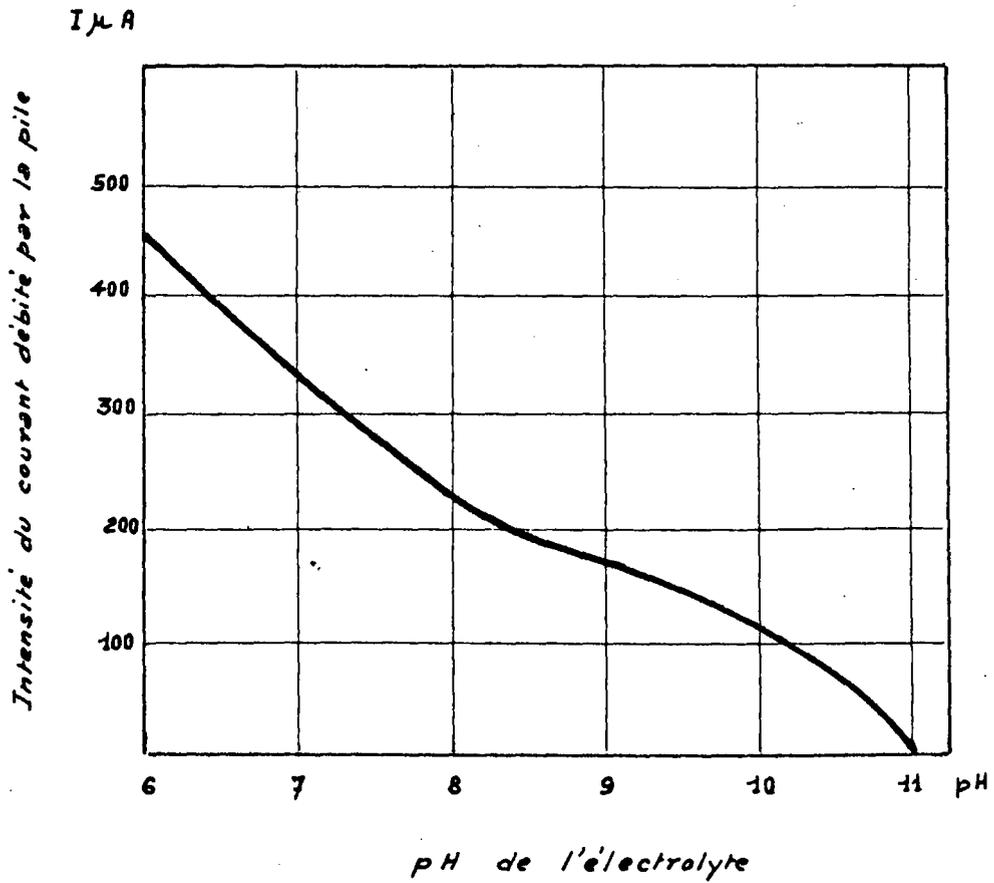
### 3-1-3 - Variation de l'intensité du courant débité par la pile :

La variation de l'intensité avec le pH est moins importante que pour l'acier doux mais cette solution ne doit pas permettre de résoudre le problème.

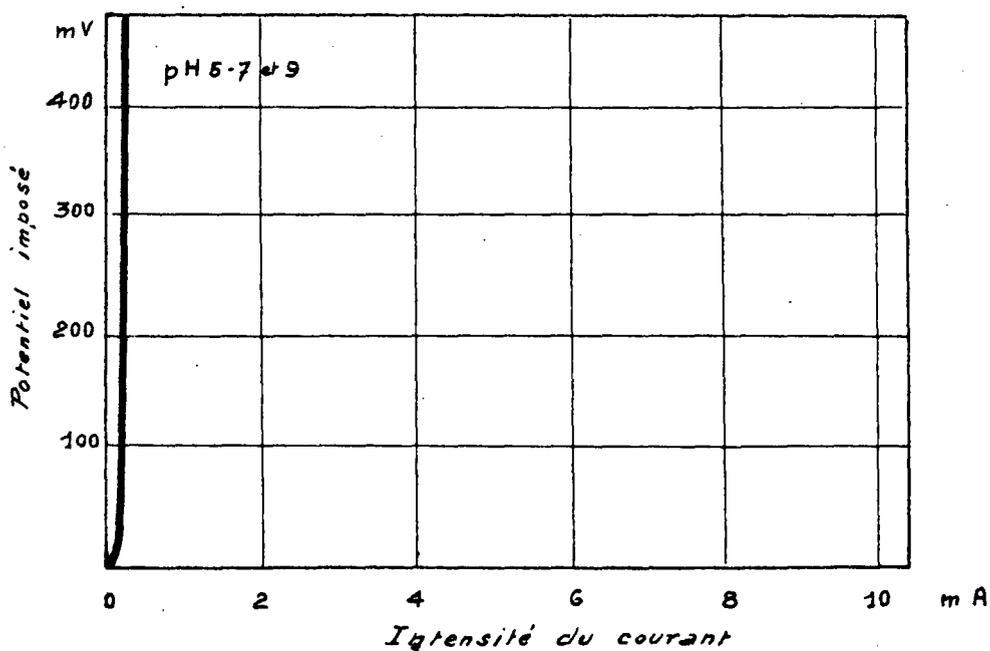
3-2-1 - Courbes de polarisation :

Les courbes obtenues sont celles d'un système lent, L'intensité de corrosion uniforme est égale à  $40 \mu A$ .

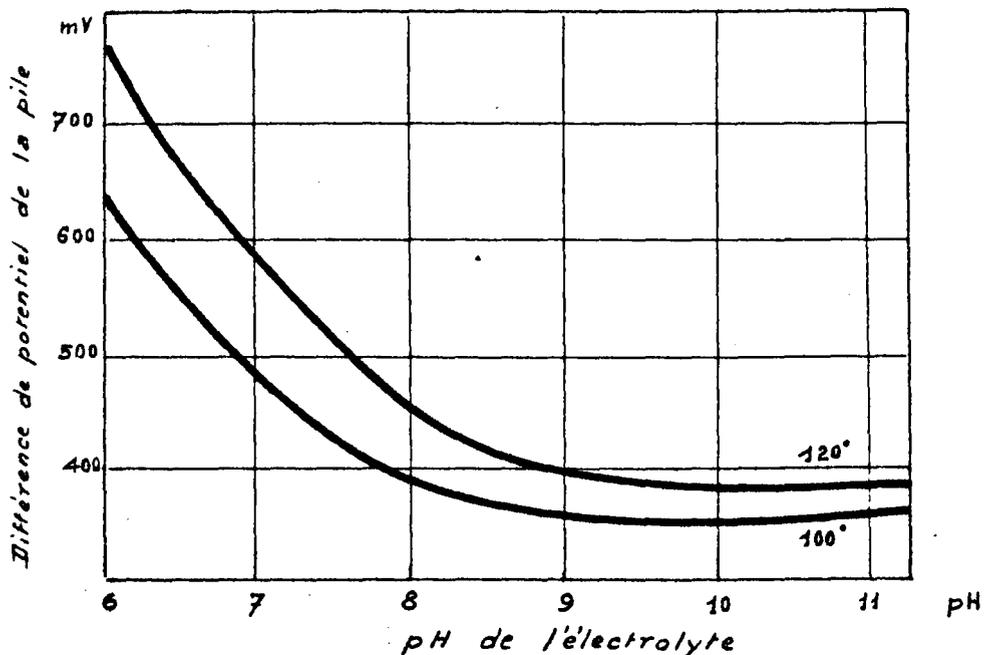
3-2-2 - Variation de la différence de potentiel :

L'examen des courbes obtenues nous montre la faible influence du pH et de la température jusque pH 8,5. En dessous de cette valeur la variation est importante en fonction de ces deux variables.

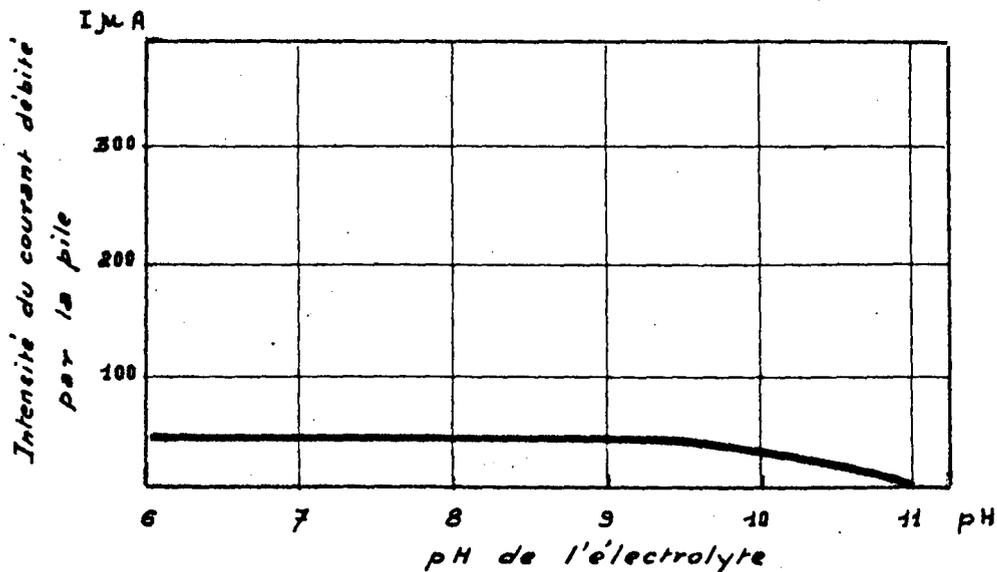
3-2-3 - Variation de l'intensité du courant débité par la pile :

L'intensité qui résulte de la pile ainsi formée est stable quel que soit le pH et la valeur de 0,04 mA obtenue montre que cet acier serait susceptible d'être avantageusement utilisé pour la construction des évaporateurs :

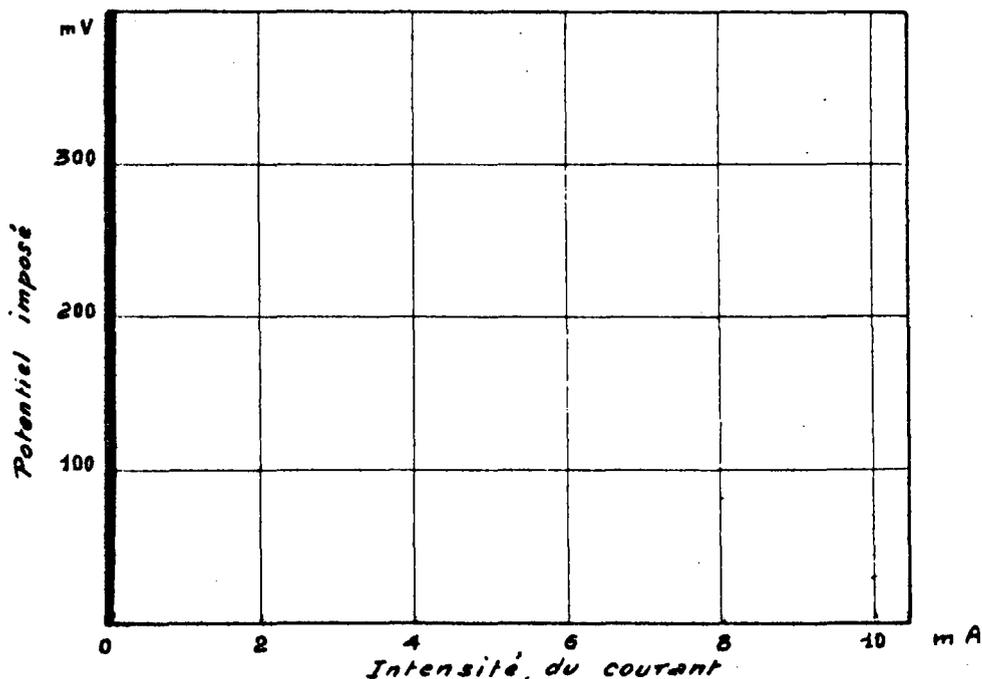
#### 3-3-1 : Courbes de polarisation :

Nous obtenons la courbe type d'un système lent avec une intensité de corrosion uniforme de  $0,01 \text{ mA/cm}^2$ .

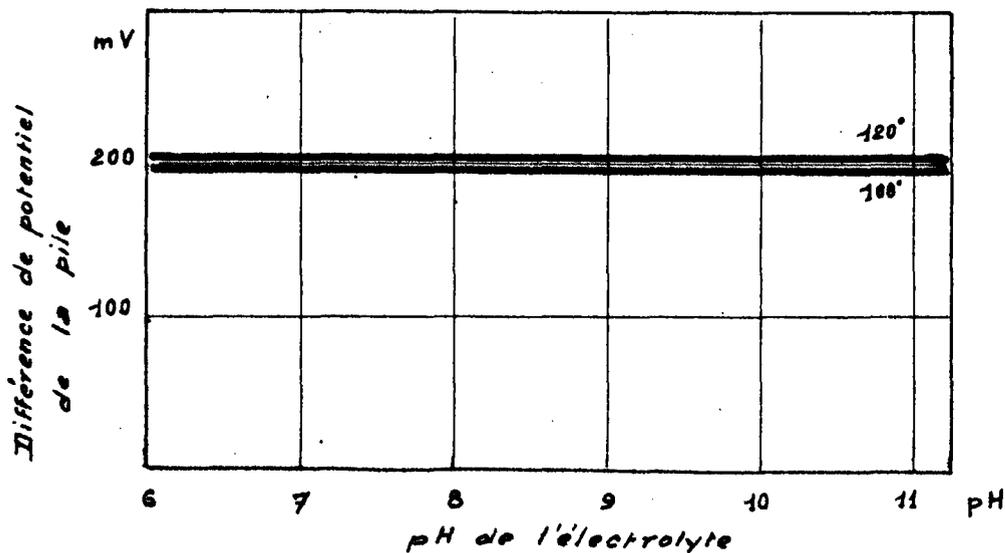
3-3-2 - Variation de la différence de potentiel de la pile : quels que soient la température et le pH, la différence de potentiel est stable :

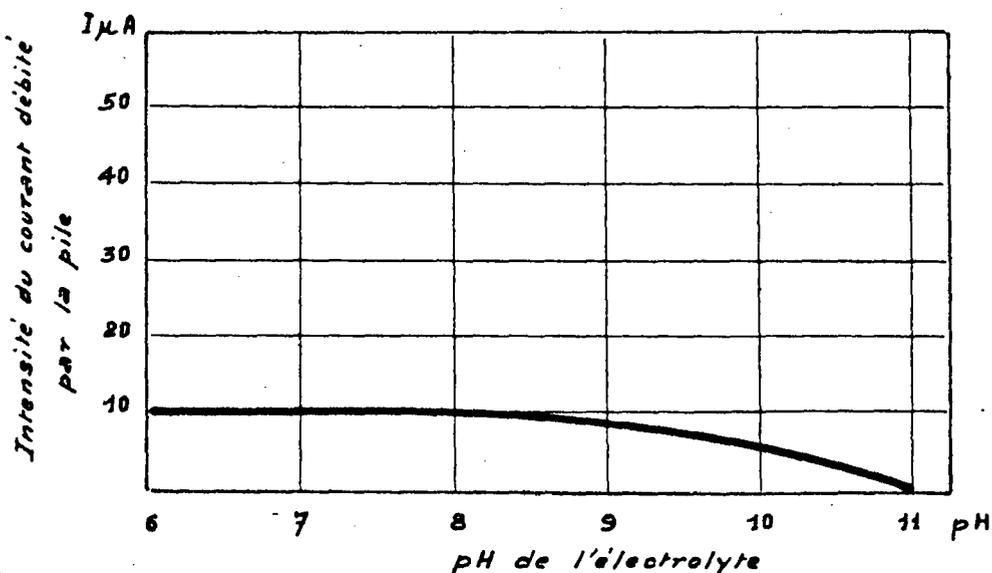
### 3-3-3 - Variation de l'intensité du courant débité par la pile :

L'intensité du courant de corrosion provoqué par la pile est stable et faible :  $0,01 \text{ mA/cm}^2$ . L'utilisation de cet acier devrait résoudre les problèmes de corrosion brutale dans les évaporateurs de sucrerie.
