L'UNIVERSITE DES SCIENCES ET TECHNOLOGIES DE LILLE

Spécialité : Sciences des Matériaux

**COMPETITION ENTRE LES MECANISMES DE DISSOLUTION  
ANODIQUE ET DE FRAGILISATION PAR L'HYDROGENE DANS LE  
PROCESSUS DE FISSURATION PAR CORROSION SOUS  
CONTRAINTES DE L'ALLIAGE Al-Zn-Mg-Cu 7150 SOLLECITE EN  
TRACTION LENTE EN MILIEU CHLORURE (NaCl 3%)**

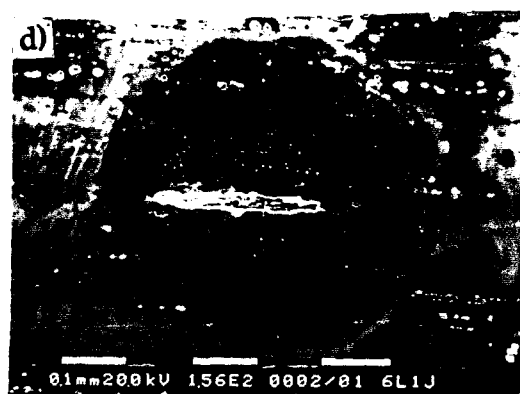
Figure 31 : Endommagement caractéristique (T6, T7X) à potentiel libre en milieu aéré en fonction du temps.

a) b)  $t = 2h$ . Piqûration sur les particules insolubles alignées dans la direction de laminage.

*Caractérisation de l'endommagement-* Cet endommagement a été caractérisé en fonction de l'état microstructural et du temps. Les échantillons ont été immergés pour chaque état microstructural pendant 2, 24 et 90 heures. Ces durées ne sont pas arbitraires et correspondent approximativement aux durées d'essais de CSC à potentiel libre pour lesquels les différents états microstructuraux présentent une réduction des propriétés mécaniques en fonction de la vitesse de déformation (Voir *figure 37* T6 : 2 h, 24 h ; T7X : 90 h). La *figure 31* présente les observations microscopiques générales qui caractérisent l'endommagement. Cet endommagement est le résultat de diverses formes de corrosion localisée.

Après 90 heures d'immersion, mis à part la propagation des défauts cités précédemment, une corrosion des joints de grains s'est produite et révèle la macrostructure. La *figure 31f* montre alors clairement que cet alliage peut être le siège de phénomènes de corrosion localisée inter et intragranulaire lorsqu'il est immergé en milieu NaCl 3% naturellement aéré ; la présence des particules insolubles étant la cause évidente de la corrosion localisée intragranulaire.

Seul un essai galvanostatique sur l'état T6 pendant 24 heures suffit pour préciser le rôle de l'oxygène sur l'endommagement. Les *figures 34c,d* montrent que l'endommagement en milieu désaéré est nettement moindre que celui observé en milieu aéré pour une même durée d'immersion (à comparer avec les *figures 31c,d*).

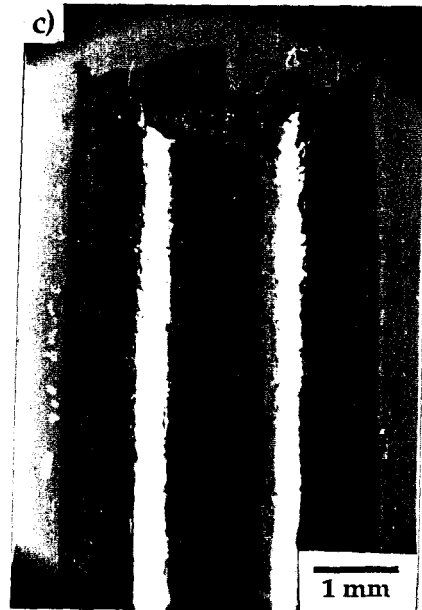
Figure 39 : Evolution du potentiel libre pendant l'essai de traction en fonction de la vitesse de déformation.

a) vitesse rapide  $\dot{\epsilon} = 7,4 \cdot 10^{-5} \text{ s}^{-1}$ .

Quel que soit l'essai, le pH de la solution reste toujours compris entre 6-7,5 et ne subit pas d'évolution significative en cours d'essai. Il est possible de constater sur la *figure 39b* qu'il en est de même pour le potentiel libre lorsque la vitesse de déformation est inférieure ou égale à  $\dot{\epsilon} = 7,4 \cdot 10^{-6} \text{ s}^{-1}$  (limite supérieure du domaine de vitesses de déformation étudiées ou l'état T6 est macroscopiquement très sensible). Pour une vitesse de déformation  $\dot{\epsilon} = 7,4 \cdot 10^{-5} \text{ s}^{-1}$  pour laquelle les trois états microstructuraux sont macroscopiquement insensibles, on observe une chute du potentiel libre vers les potentiels cathodiques suivie d'une remontée (*figure 39a*). Cette chute de potentiel ne porte cependant pas à conséquence sur le mécanisme de rupture en volume qui prédomine à cette vitesse. Néanmoins, cette chute de potentiel est la signature d'un phénomène qui a lieu en surface. Seule la déstabilisation du film passif est alors envisageable pour expliquer un tel résultat.

La *figure 39c* présente une photographie caractéristique du fût d'une éprouvette sollicitée à potentiel libre à une vitesse de déformation rapide pour l'état T6 ( $\dot{\epsilon} = 7,4 \cdot 10^{-5} \text{ s}^{-1}$ ).
