THESE

L'UNIVERSITE DES SCIENCES ET TECHNOLOGIES DE LILLE

Spécialité : Sciences des Matériaux

**ANALYSE FRACTOGRAPHIQUE DE LA RUPTURE
FRAGILE D'UN ACIER INOXYDABLE AUSTENITIQUE
TRES CHARGE EN AZOTE**

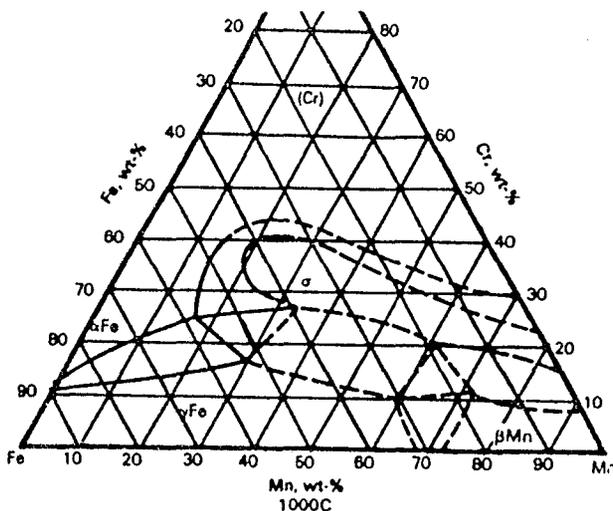
Fig.I.1. Diagramme FeMnCr à 1000°C. (FeMnCr Diagram at 1000° C) [4].

Le diagramme d'équilibre Fe-Cr-Mn (Fig.I.1), montre l'existence de la phase sigma (entre Fe-Mn et Fe-Cr) réputée pour induire des problèmes de fragilité. De plus, l'addition de chrome pour améliorer la résistance à la corrosion d'un acier Fe-Mn doit se faire en préservant la stabilité structurale. Or, le diagramme montre qu'une addition de chrome au delà 15% conduit à haute température à la présence de la ferrite. Cette dernière se révèle néfaste car elle fragilise l'acier et rend plus difficile sa mise en forme. Ceci souligne le besoin de compenser avec des éléments γ -gènes (nickel, l'azote) à chaque fois qu'on veut augmenter la teneur en chrome.

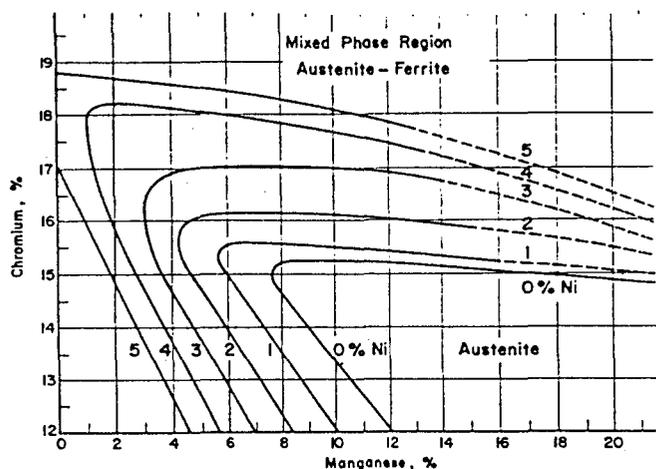
Fig.I.2 . Structure des aciers FeCrMn avec 0 à 10% de nickel. (Structure of FeCrMn steels with 0 to 10% Ni)[4].

Le nickel a été introduit en premier à cause de son pouvoir gammagène et stabilisateur. A cet égard, plusieurs nuances d'aciers FeCrMnNi ont été élaborées contenant des teneurs en nickel allant de 0 à 10% (Fig.I.2). Les aciers FeCrMnNi possèdent une bonne stabilité structurale dans un large domaine de température [5]. Leur relative facilité d'élaboration et de mise en forme ainsi que leur bonne

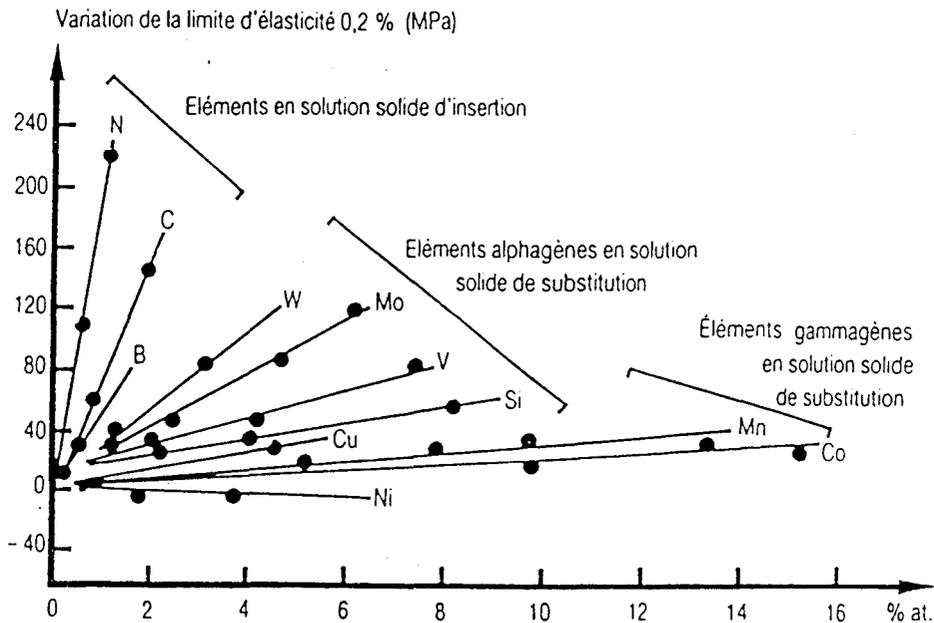
Fig.I.3. Effet des éléments d'alliage sur le durcissement en solution solide dans les aciers inoxydables austénitiques. (Effect of alloying elements on the solid solution hardening of austenitic stainless steels) [2].

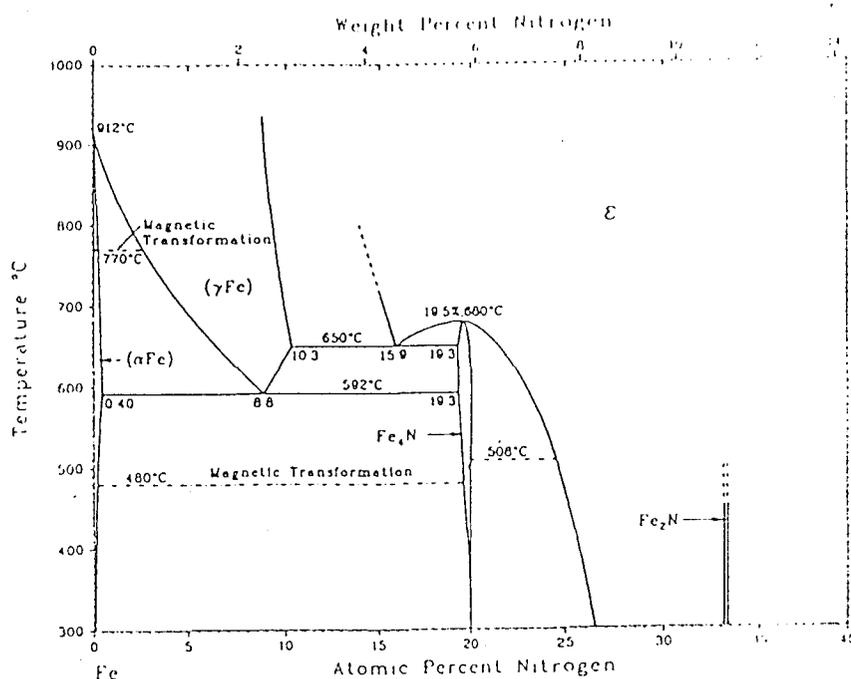
Fig.I.4. Diagramme fer azote. (Iron-Nitrogen Diagram [11]).

La solubilité de l'azote dans les aciers est plus importante que celle du carbone. D'après ce diagramme Fe-N (Fig.I.4), il s'avère que la limite de solubilité de l'azote dans la ferrite croît avec la température et atteint 0.1%N en poids à 590°C, soit environ 5 fois supérieure à celle du carbone dans la même phase. Quant à la phase γ , elle peut dissoudre jusqu'à 2,35% N en poids à cause des interstices plus larges de la maille CFC comparés à ceux de la maille CC [4]. Cependant, ce diagramme n'est pas un diagramme d'équilibre habituel; il suppose en effet une pression très élevée de la phase gazeuse en équilibre avec les phases condensées. A cet égard, il convient de signaler que la quantité d'azote dissoute dans le fer pur sous pression atmosphérique est très faible (environ 0.039%N à 1600°C et sous pression partielle de 0.8 bar) [8,9]. Ainsi, les possibilités

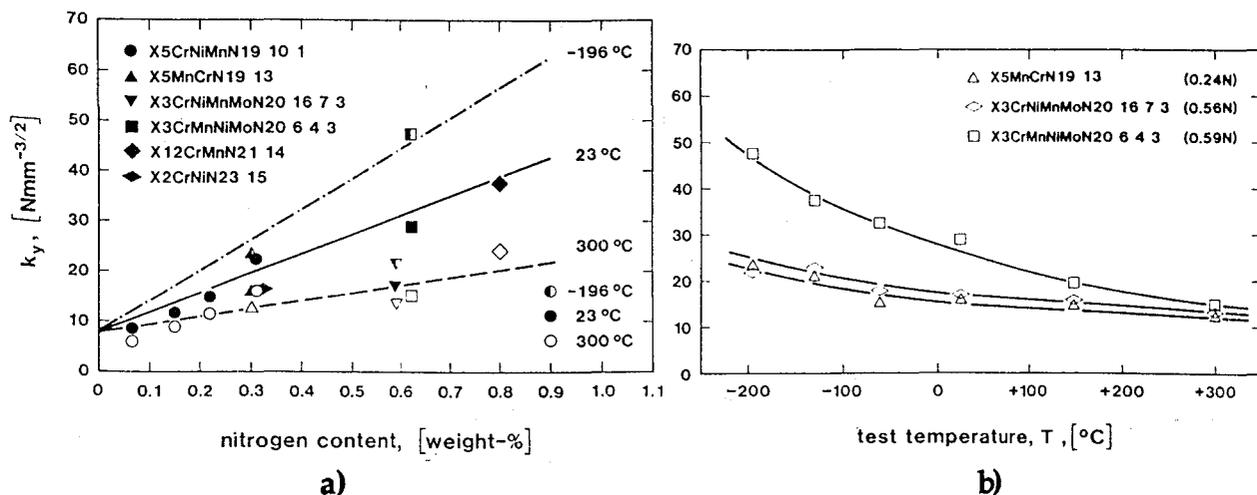
Fig.I.8. Variation du coefficient " K_y " pour différents aciers inoxydables austénitiques :
 a) avec la teneur en azote à différentes températures; b) avec la température.
 (Variation of Hall Petch-slope " K_y " for several austenitic stainless steels :
 a) with nitrogen content at different temperatures; b) with temperature) [26].

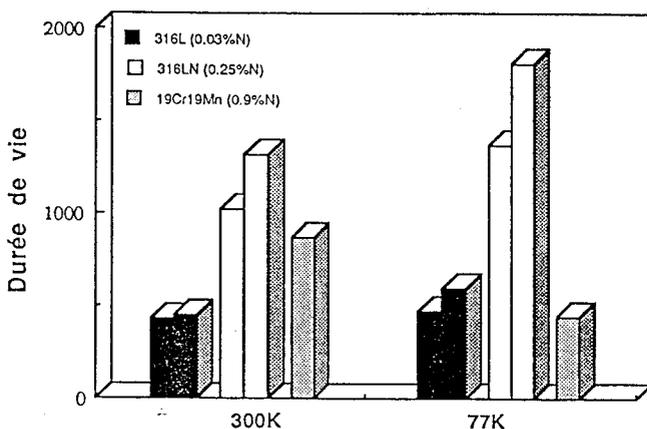
Fig.I.10a. Comparaison entre les durées de vie en fatigue des aciers 316L, 316LN et Fe18Cr18Mn0.9N. (Comparison between fatigue lives of 316L, 316LN and Fe18Cr18Mn0.9N austenitic stainless steels) [29].

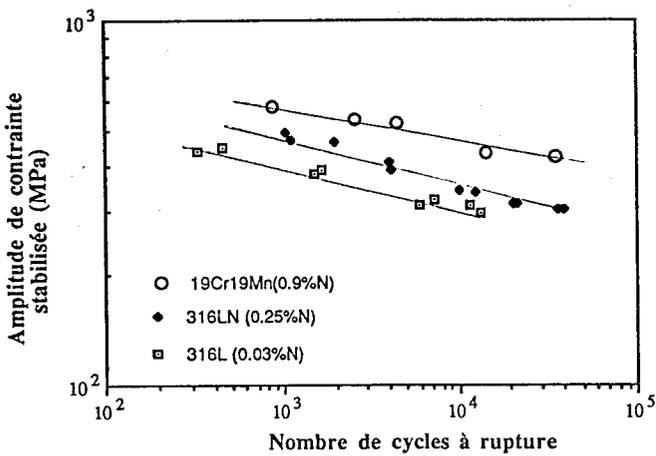
Fig.I.10b. Courbes σ_s - N_f pour les aciers 316L, 316LN et Fe19Cr19Mn0.9N cyclés dans les mêmes conditions à l'ambiante. (σ_s - N_f curves of 316L, 316LN and Fe19Cr19Mn0.9N stainless steels cycled in the same conditions at room temperature) [29].

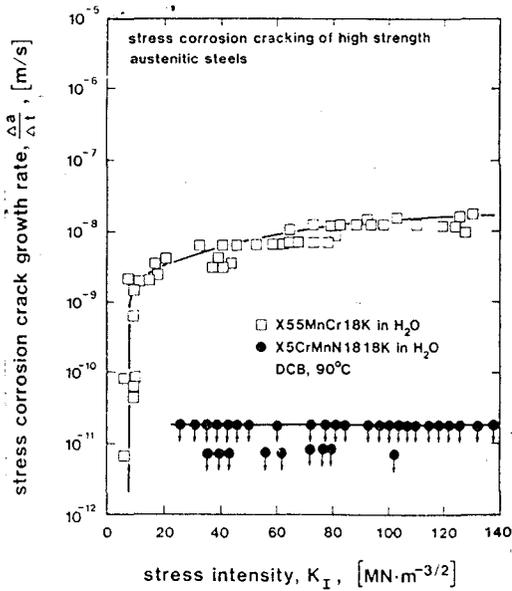
Fig.I.12. Comparaison des vitesses de propagation en CSC de deux aciers au manganèse à limite d'élasticité élevée et déformés à froid. (Comparison of stress crack growth curves of two high strength, cold-worked austenitic manganese steels) [39].

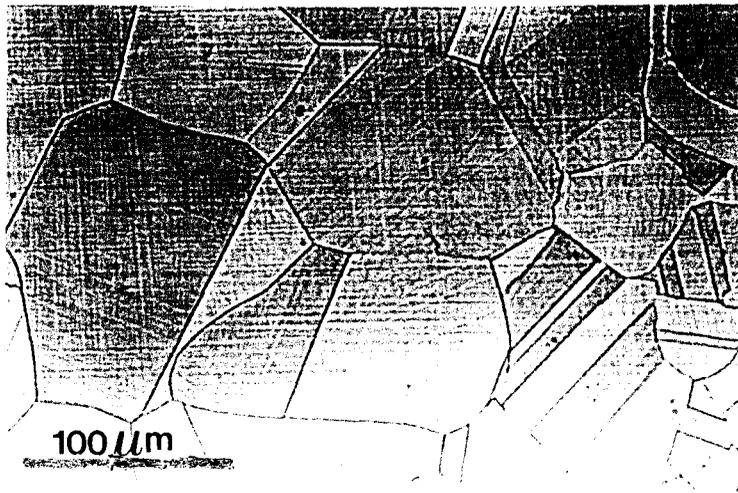
Fig.II.1. Micrographie optique du P900 homogénéisé pendant 30 minutes à 1125°C . (Optical micrograph of the P900 steel after a solution treatment at 1125°C during 30 minutes).

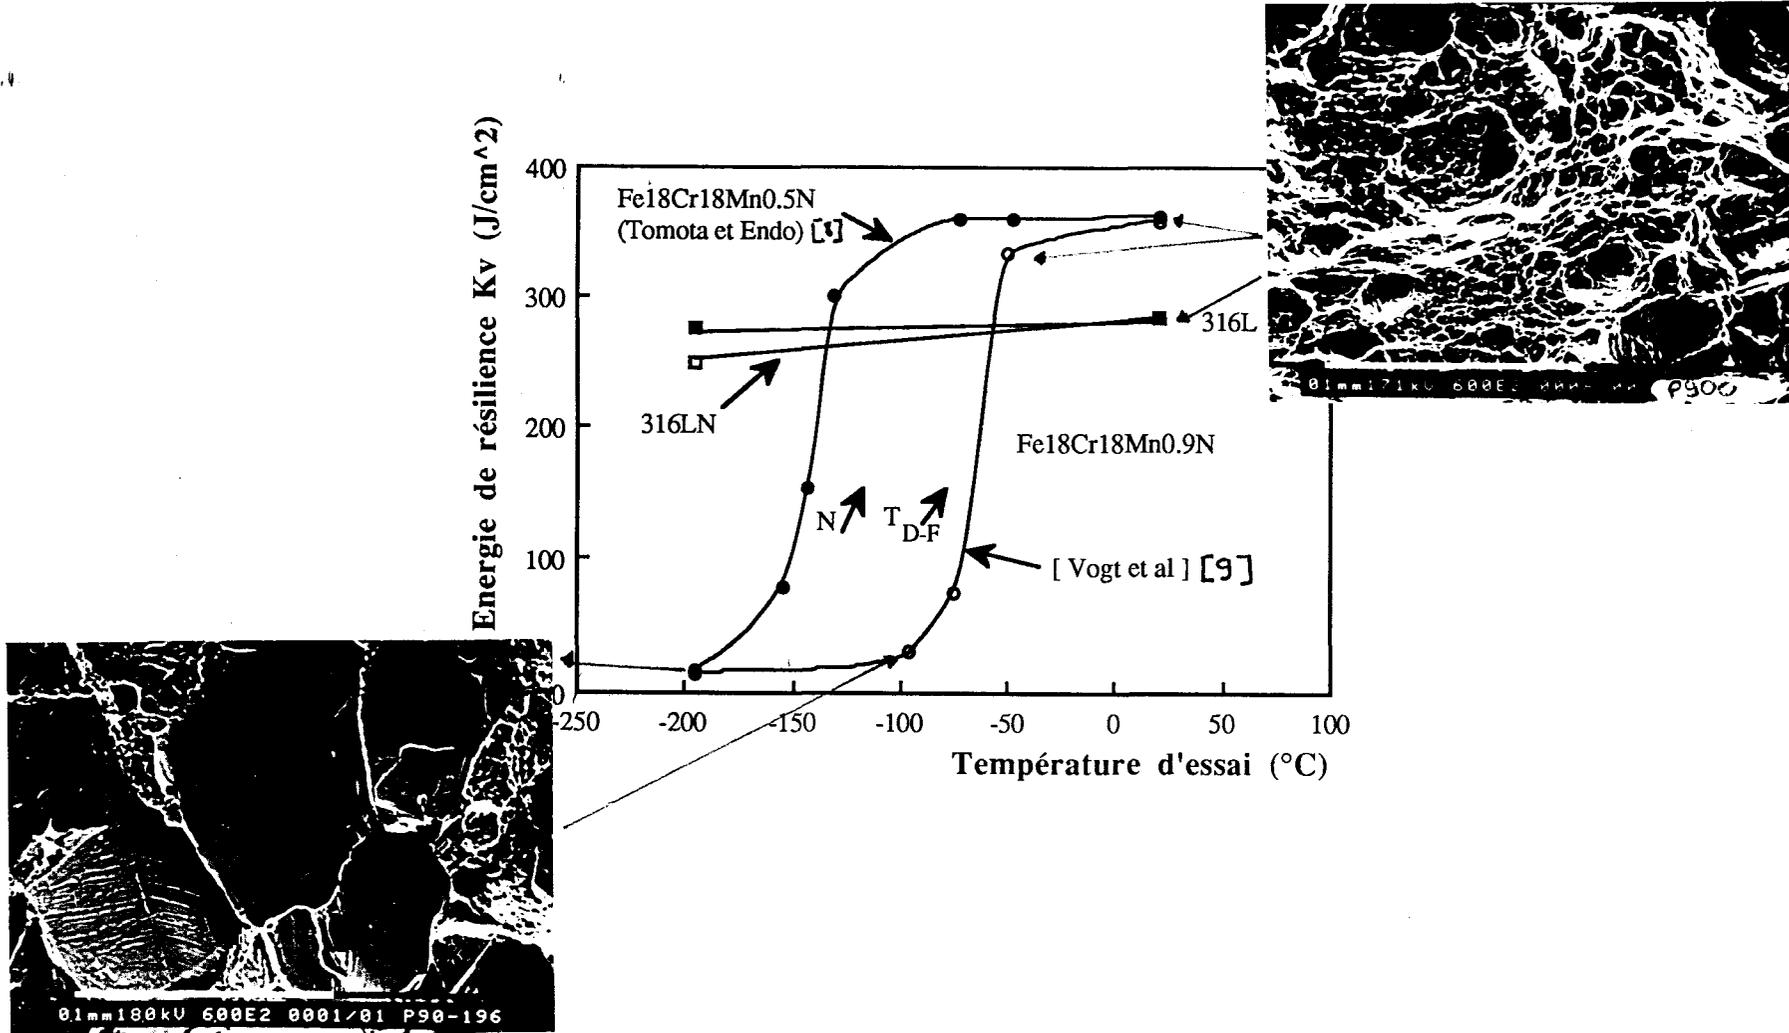
Fig.II. Evolution de l'énergie de résilience et de l'aspect fractographique de la rupture en fonction de la température d'essai. (Absorbed energy (charpy impact value) and typical fractography aspect of the fracture as a function of test temperature).

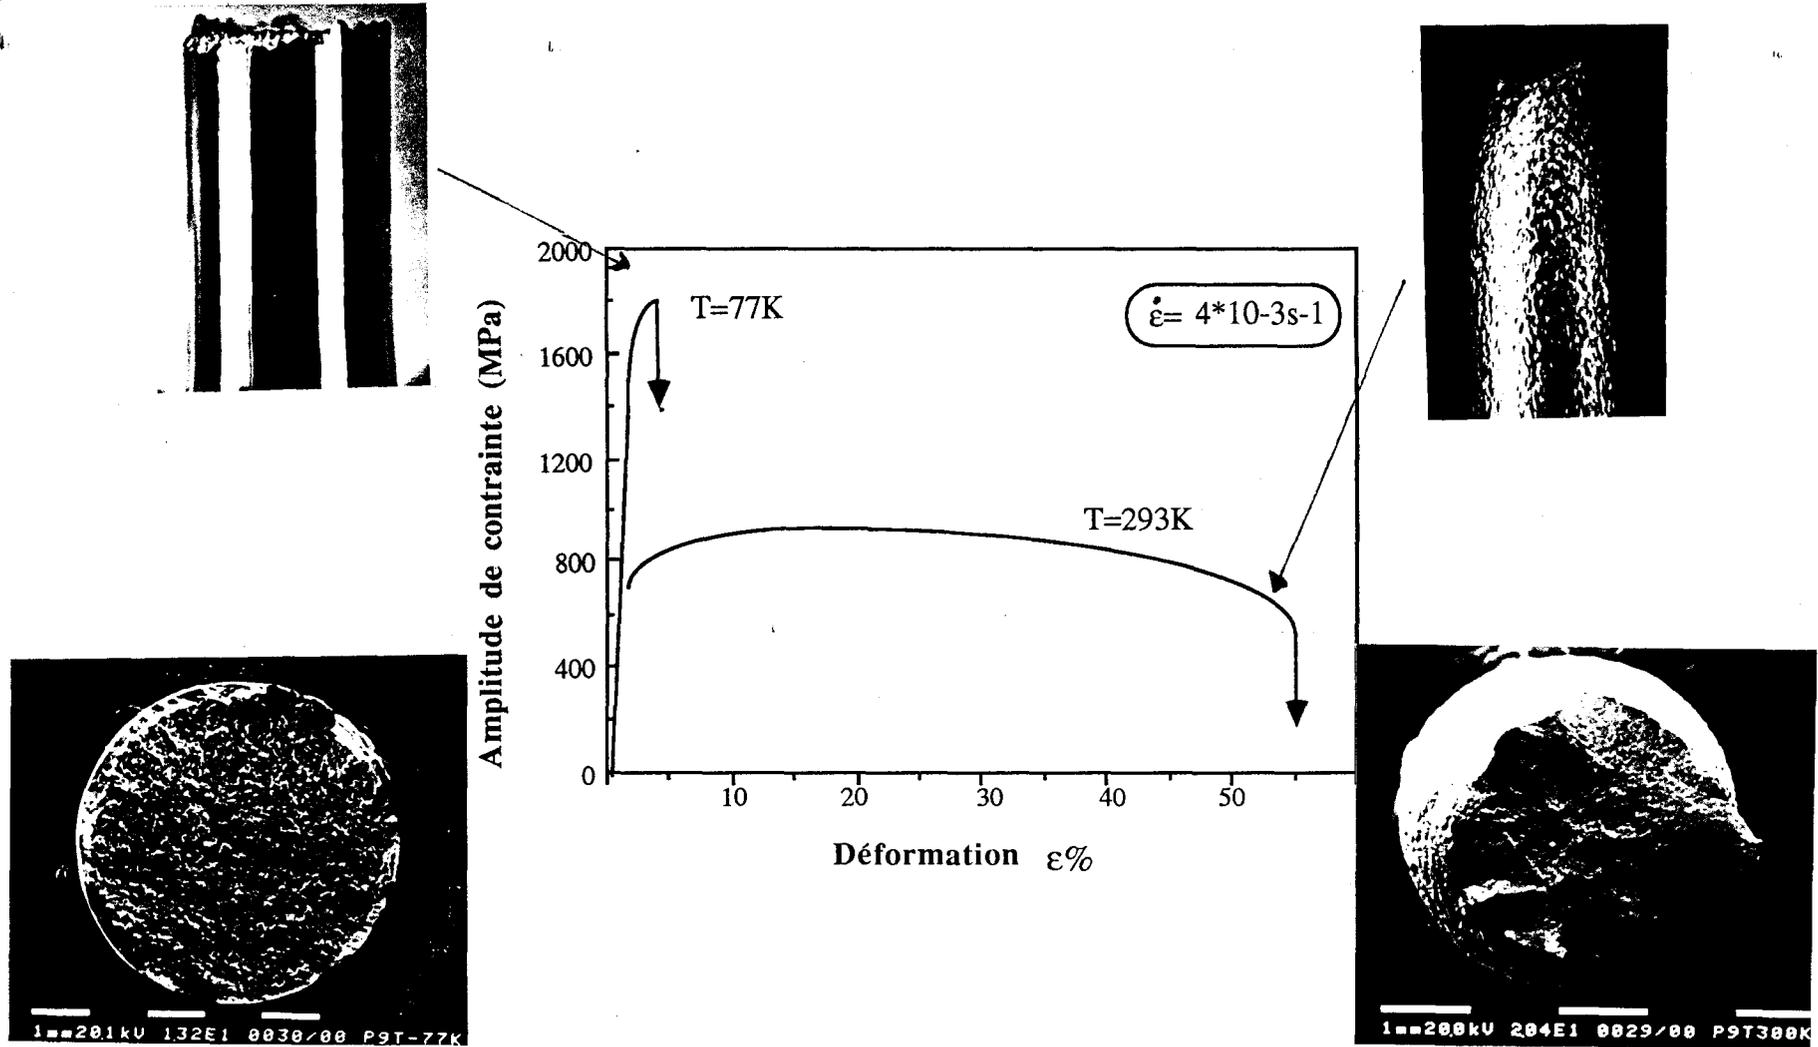
Fig.II.3. Evolution de l'amplitude de contrainte en fonction de la température d'essai.
(Evolution of stress amplitude as a function of test temperature)

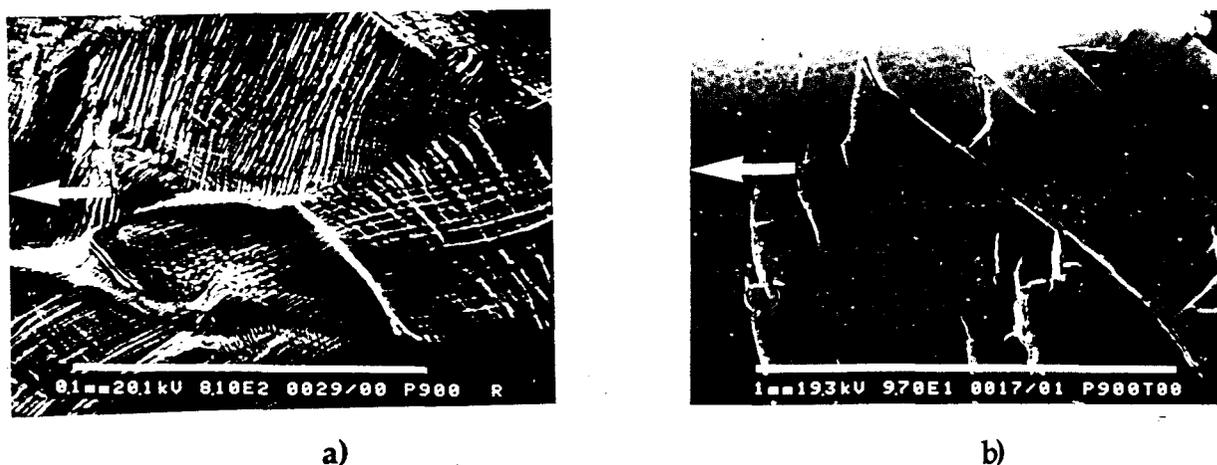
Fig.II.4. Aspect microscopique de l'endommagement en surface du P900 tractionné à l'air à la température : a) de la salle d'essais; b) de l'azote liquide. (Microscopic aspect of surface damage of P900 tested in air at: a) room temperature; b) liquid nitrogen temperature).

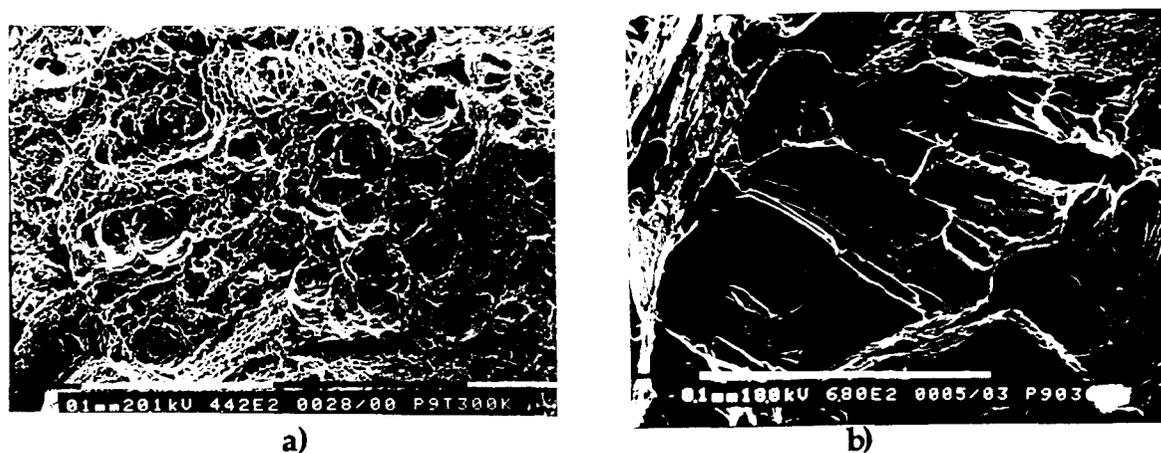
Fig.II.5. Aspect microscopique de l'endommagement en volume du P900 tractionné à la température : a) de la salle d'essais; b) de l'azote liquide. (Microscopic aspect of bulk damage of P900 tested in air at: a) room temperature; b) liquid nitrogen temperature).

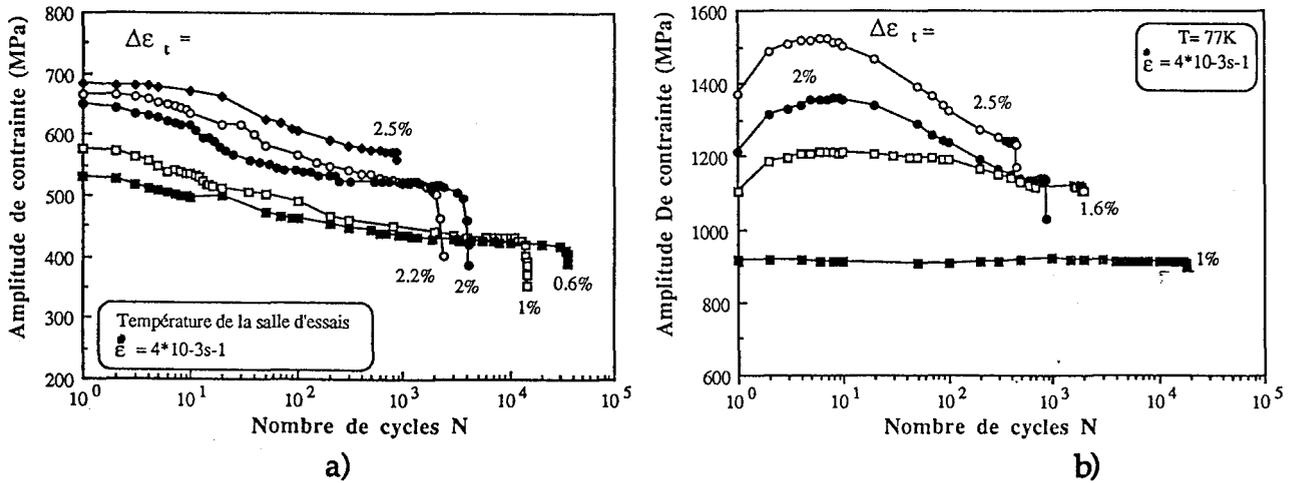
Fig.II.6. Evolution de l'amplitude de contrainte en fonction du nombre de cycles pour l'acier P900 : a) à la température ambiante; b) à la température de l'azote liquide (Variation of stress amplitude versus the number of cycles for P900 alloy: a) for room temperature; b) for liquid nitrogen temperature).

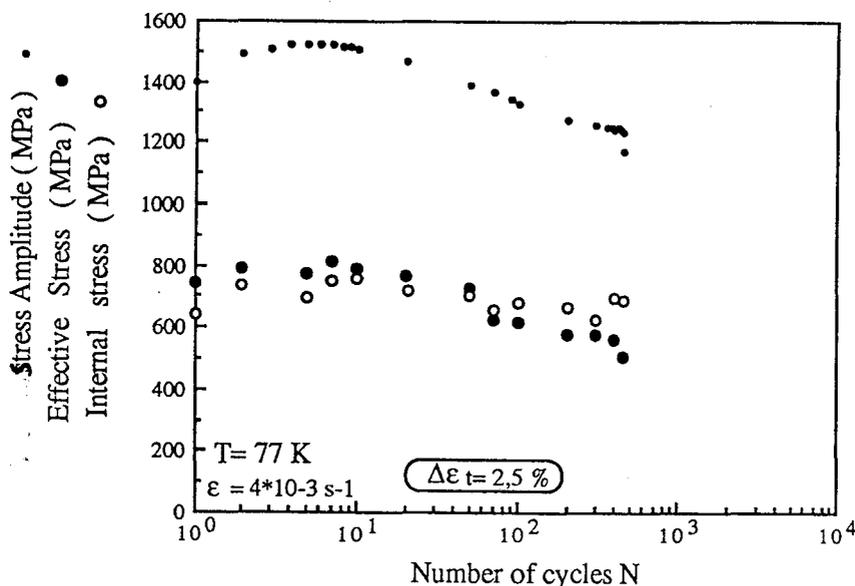
Fig.II.9. Evolution de l'amplitude de contrainte maximale, effective et interne en fonction du nombre de cycles pour l'acier P900 à la température de l'azote liquide. (Evolution of maximal, effective and internal stress amplitude versus the number of cycles at liquid nitrogen temperature).

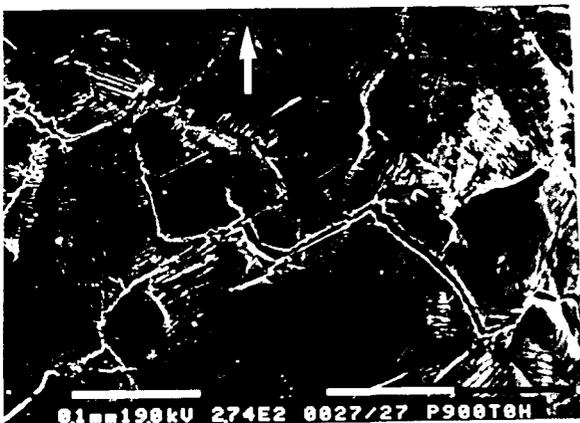
Fig.II.10a. Répartition homogène de la plasticité en surface et amorçage transgranulaire des fissures de fatigue observée à $\Delta\varepsilon_t = 2.5\%$ à la température de la salle d'essais. (homogeneously distributed plasticity on the surface and transgranular crack initiation observed at $\Delta\varepsilon_t = 2.5\%$ at room temperature).

A la température de la salle d'essais, la répartition des bandes de glissement est homogène, les extrusions-intrusions sont rectilignes, très marquées et souvent perturbées par un second système de glissement moins visible. L'amorçage est de nature variée (transgranulaire, intergranulaire) mais reste majoritairement transgranulaire (Fig.II.10a,b,c). En effet, les fissures s'amorcent en premier dans les bandes de glissement d'une manière transgranulaire (Type I $< 100 \mu\text{m}$), puis se propagent en surface suivant cette bande jusqu'au joint de grain. Ensuite, par croissance et coalescence, ces fissures donnent naissance à des fissures du type II ($100 \mu\text{m} < \text{II} < 400 \mu\text{m}$) avec franchissement des joints de grain. L'interaction et la propagation de l'ensemble des fissures en surface engendrent des fissures du type III ($400 \mu\text{m} < \text{III} < 1000 \mu\text{m}$) qui s'orientent perpendiculairement à la force appliquée. Cette propagation surfacique se termine par la formation de fissures du type IV ($> 1000 \mu\text{m}$) qui se propagent en volume et conduisent à la rupture finale .

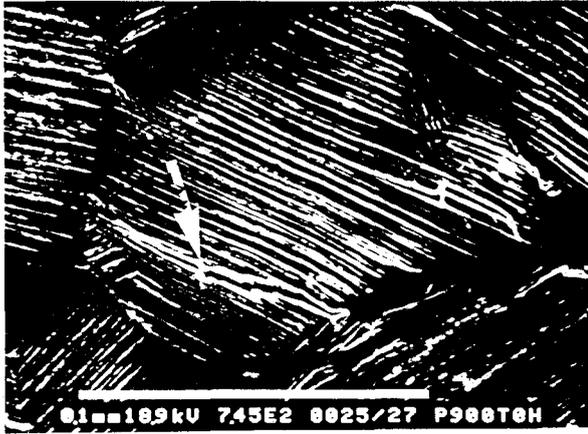
Fig.II.10b. Répartition homogène de la plasticité en surface et amorçage transgranulaire des fissures de fatigue dans les bandes de glissement (homogeneously reparted plasticity on the surface and transgranular crack initiation observed in slip bands).

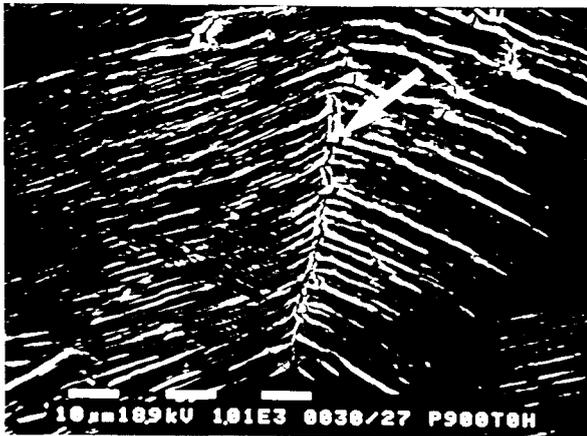
Fig.II.10c. Répartition homogène de la plasticité en surface et amorçage intergranulaire des fissures de fatigue (homogeneously reparted plasticity on the surface and intergranular crack initiation observed at the grain boundary).

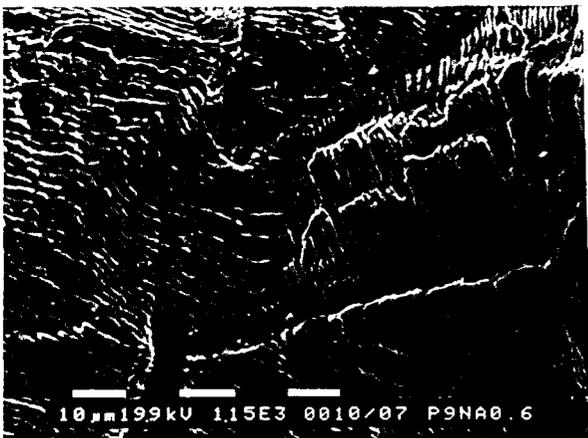
Fig.II.12. Aspect microscopique général de la zone de propagation : stries de fatigue observées à la température de la salle d'essais. (General microscopic aspect of propagation zone : striation-like features observed at room temperature).

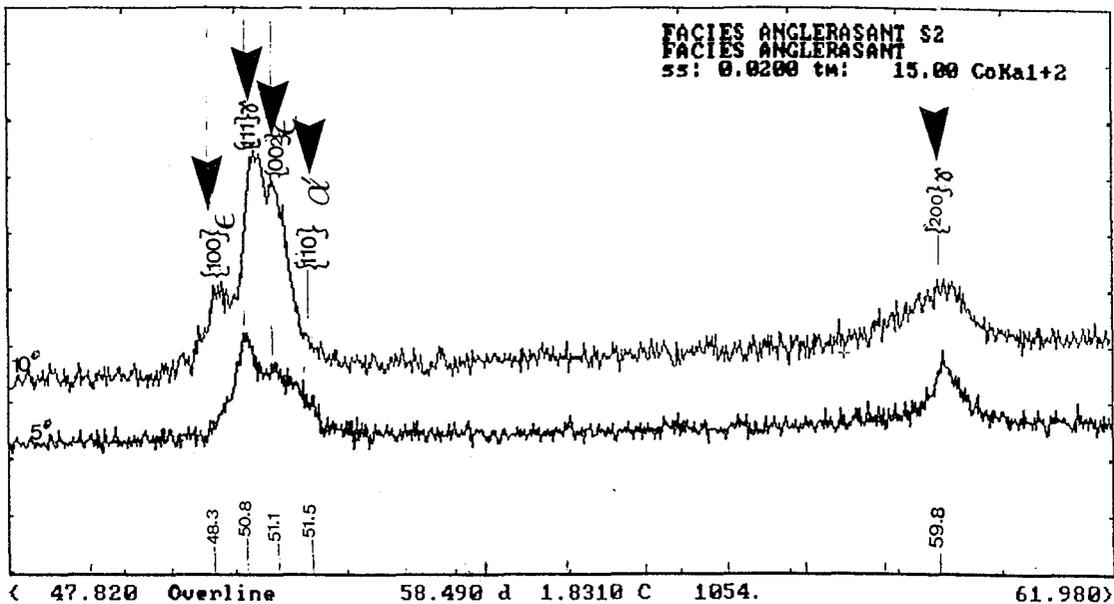
Fig.II.14. Spectre de diffraction des rayons X sous incidence rasante montrant la présence de la martensite α' .
(Spectrum of Grazing Incidence X-ray diffraction showing martensite transformation during fatigue test at 77 K).

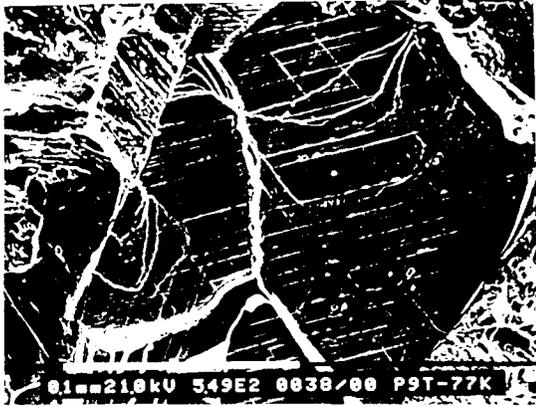
Fig.III.1a. Rupture fragile transgranulaire par clivage obtenue en traction monotone sur l'acier P900 à 77K accompagnée d'une illustration schématique de cette rupture. (Transgranular brittle cleavage fracture of P900 tested at 77 K associated with a schematic illustration of this type of fracture).

L'examen fractographique des différents faciès de rupture obtenus à basse température en fatigue, en résilience ou en traction montre que la nature de la rupture fragile observée sur les faciès de rupture est indifférente aux modes de chargement appliqués. En effet, les différents faciès fragiles associés à une fissuration transgranulaire, intergranulaire et mixte sont observés tant en sollicitation monotone que cyclique, et ce particulièrement dans la zone de rupture finale (Fig.III.1a, b, c). De plus, ces trois modes de propagation de fissures peuvent être obtenus simultanément lors d'un même type de chargement.

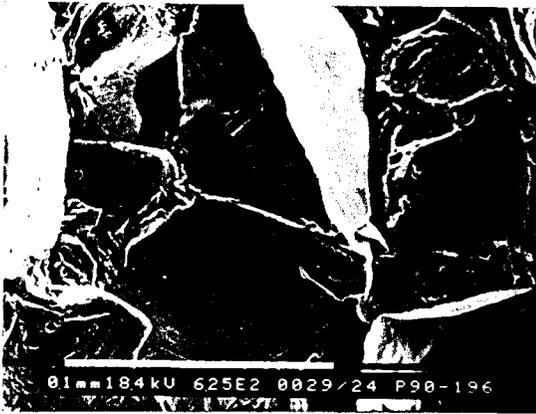
Fig.III.1b. Rupture fragile intergranulaire obtenue suite à un essai Charpy sur l'acier P900 à 77K accompagnée d'une illustration schématique de cette rupture. (Intergranular brittle fracture of P900 obtained at 77 K by Charpy impact test associated with a schematic illustration of this type of fracture).

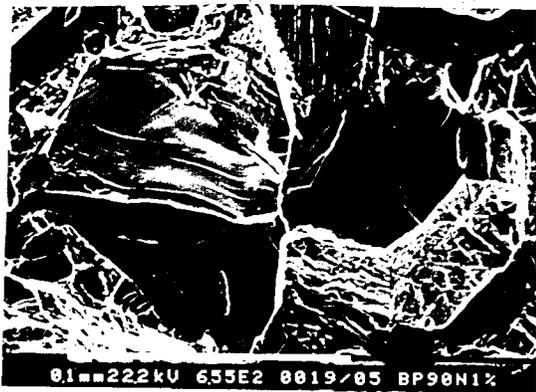
Fig.III.1b. Rupture fragile mixte obtenue en fatigue sur l'acier P900 à 77K accompagnée d'une illustration schématique de cette rupture. (Mixed "trans-intergranular" aspect of the brittle fracture of P900 tested in fatigue at 77 K associated with a schematic illustration of this type of fracture).

En effet, même si l'étude visant à corréler la fractographie et les mécanismes de propagation au facteur d'intensité de contrainte K ou ΔK n'a pu être effectuée ici à cause du type d'éprouvette utilisé. Les multiples observations faites en fatigue sur les différents faciès de rupture obtenus pour chaque amplitude de déformation montrent qu'indépendamment de ΔK la propagation se fait tantôt transgranulairement tantôt intergranulairement. Notons cependant, que la proportion du mode de propagation semble dépendre de l'amplitude de déformation plastique imposée (tableau III.1).

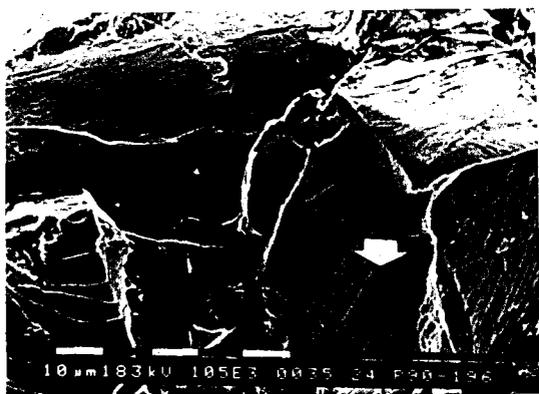
Fig.III.2. Présence de nombreuses traces de ligne de glissement sur une rupture fragile intergranulaire. (Presence of numerous slip-line traces on intergranular brittle surface fracture).

L'absence d'éventuelles traces de précipitation et la présence de traces de plasticité (Fig.III.2) suggèrent que la plasticité a contribué à ce mode de propagation.

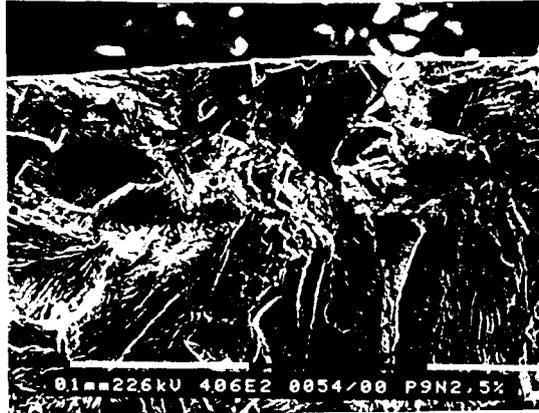
Fig.III.3. Exemple de surface de rupture obtenue en fatigue à 77K indiquant qu'après un amorçage intergranulaire en surface, de grandes facettes cristallographiques sont observées suivies par une striation fragile. (An example of fatigue fracture surface obtained at 77 k indicating that after intergranular cracking initiation at the surface, very flat and smooth crystallographic facets can be seen followed by brittle striation-like features).

En fatigue, l'analyse des différents faciès de rupture obtenus montre que les fissures s'amorcent toujours en surface aux joints de grain, et se propagent en volume suivant un mode transgranulaire avec une cristallographie de fissuration qui varie quand on s'éloigne du site d'amorçage (Fig.III.3). Juste après son amorçage au joint de grain, la fissure commence à se propager transgranulairement par clivage sur plusieurs sites suivi d'une striation pseudo-

fragile très locale sur environ 50 μm semblable à celle obtenue en fatigue propagation pour des faibles valeurs ΔK . Elle continue ensuite à se propager en alternance tantôt par clivage, tantôt par striation très locale et s'arrête enfin aux joints de grains qui semblent la relaxer en mettant fin à la zone de fatigue. Cette zone de propagation de fatigue est estimée à environ 250 μm , soit environ 3 grains.

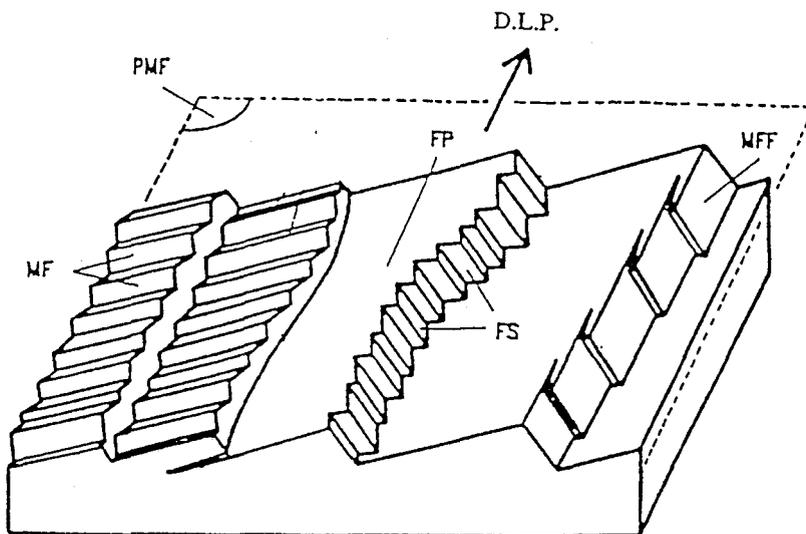
Fig.III.4. Schématisation des principaux détails microfractographiques. Direction locale de propagation (DLP), plan moyen de fissuration (PMF), facettes primaires (FP), facettes secondaires (FS), microfacettes en feuillet (MFF), microfacettes (MF). (Schematic diagram defining the fractographic features. Local crack propagation direction (DLP), local average fracture plane (PMF), primary facet (FP), serration facets (FS), sheet-like microfacets (MFF), microfacets (MF)).

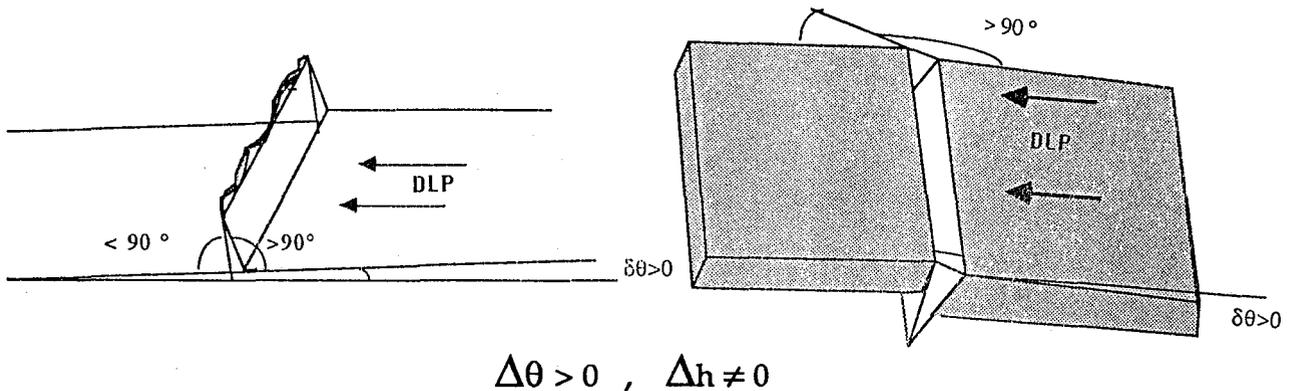
Fig.III.7. Représentation schématique montrant comment identifier les macles sur une facette cristallographique. (Schematic illustration showing how to identify twins on crystallographic brittle fracture surface).

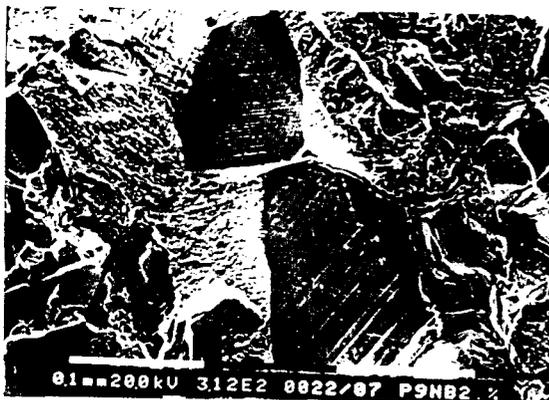
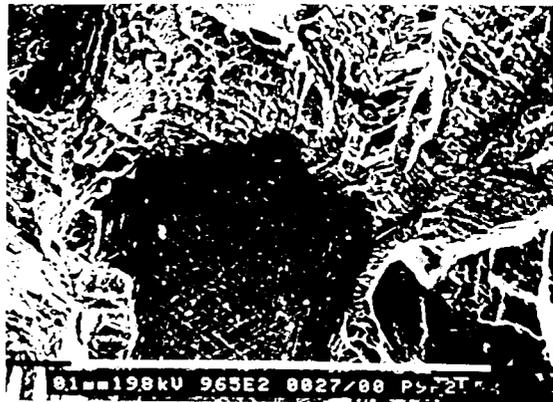
Fig.III.9. Facettes primaires cristallographiques sans rivière orientées selon des plans $\{111\}$ présentant de nombreuses traces de glissement et/ou de macles obtenues; a et b) en fatigue à 77K; c) par choc à 77K d) en traction monotone à 77K. (Wide primary crystallographic facet on $\{111\}$ plane without river line showing numerous slip-line traces and/or fine twins obtained by: a and b) fatigue at 77K c) Charpy impact test at 77 K d) by tensile at 77K).

La fissuration sur des plans {111} est facilement reconnaissable par ses grandes facettes cristallographiques de taille d'environ celle du grain (Fig.III.9a, b, c, d). Ces facettes sont lisses, plates, brillantes et complètement dépourvues de rivières. De plus, elles sont relativement perpendiculaires à l'axe de sollicitation montrant que la fissuration par clivage s'est produite suivant le mode I de rupture normale. L'observation microfractographique montre la présence de trois jeux de traces de plans de glissement ou de macles réalisant une parfaite symétrie donnant un aspect de superposition de triangles (Fig.III.10a, b). Les angles mesurés entre les différentes traces sont de 60 °et/ou de 120° indiquant sans ambiguïté que le plan de rupture est un plan {111}. La présence de nombreuses fines languettes associées à une légère inclinaison suivant une direction du type $\langle 110 \rangle$ indique la présence de fines macles sur les plans {111}.

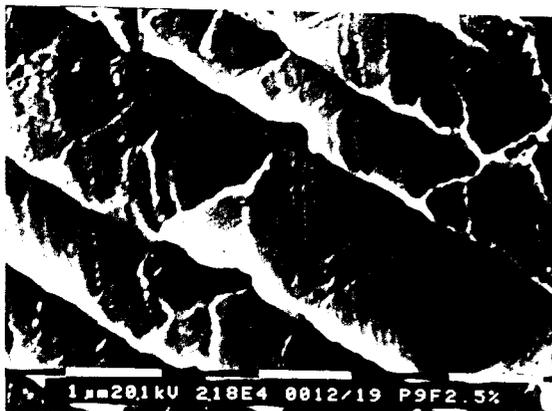
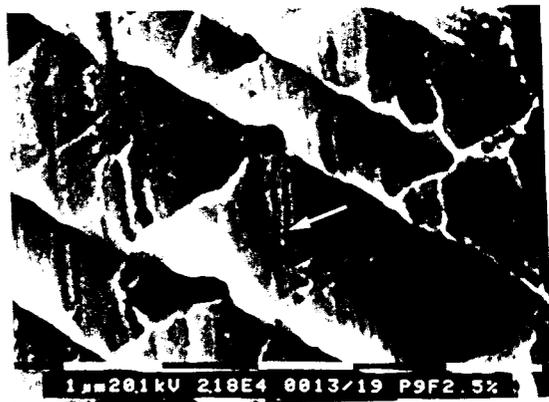
Fig.III.10a. Paire stéréographique d'une facette primaire cristallographique suivant $\{111\}$ indiquant la présence de deux jeux de lignes de glissement coupés par un troisième jeu constitué de fines macles. (Stereographic pair of primary crystallographic facet on $\{111\}$ indicating the presence of two sets of slip-line traces intersected by one third set constituted by fine tongues (twin)).

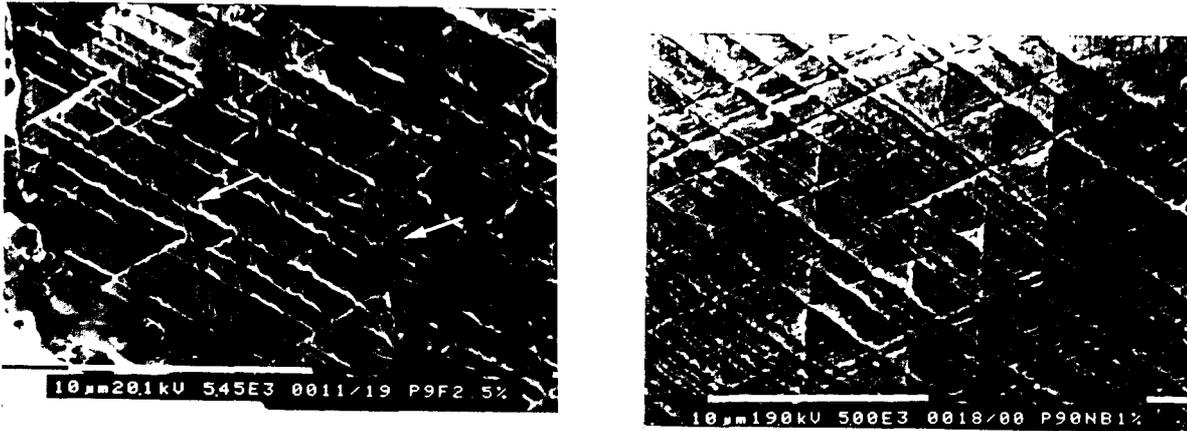
Fig.III.10b. Micrographies de facettes primaires $\{111\}$ montrant une différence d'aspect entre les traces de glissement et les fines macles.
 (SEM-micrographs of primary crystallographic facet on $\{111\}$ plane showing the difference between the aspect of slip-line traces and fine twin).

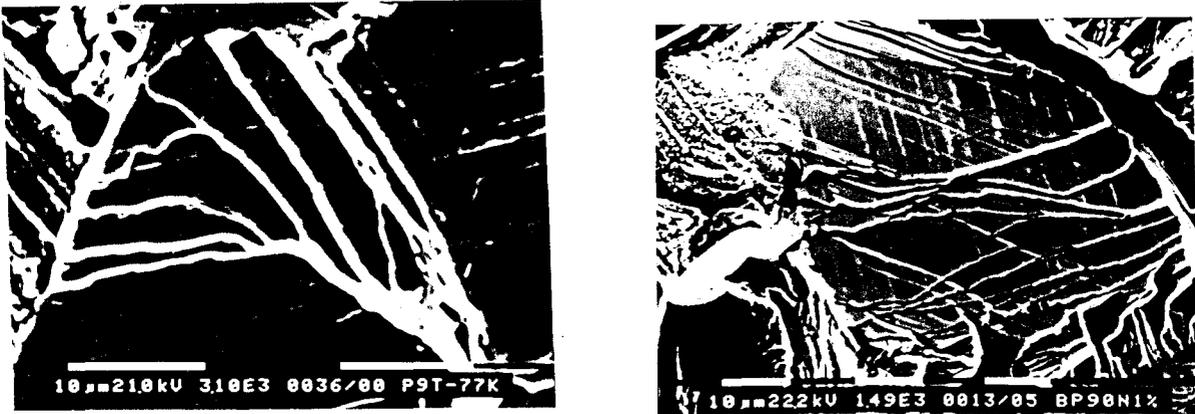
Fig.III.11. Exemple de faciès montrant des facettes primaires cristallographiques $\{111\}$ séparées par des rivières. (Example of fracture surface showing a wide primary crystallographic facets on $\{111\}$ plane separated by river pattern).

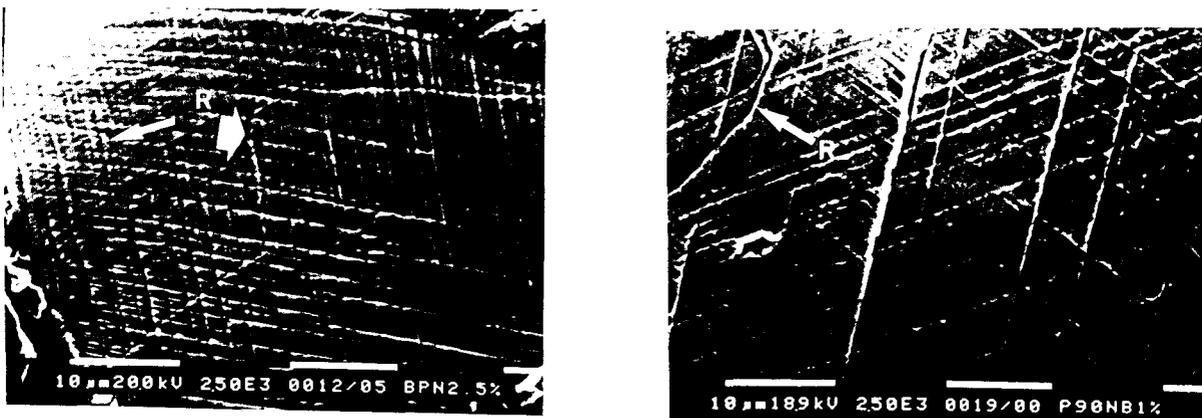
Fig.III.12. Micrographies montrant des facettes primaires cristallographiques $\{111\}$. La flèche au centre et/ou près du joint de grain indique la présence de très fines rivières discontinues. (SEM-micrographs showing primary crystallographic facets on $\{111\}$ plane. The arrow in the center and near the grain boundary indicate the presence of fine discontinuous rivers lines).

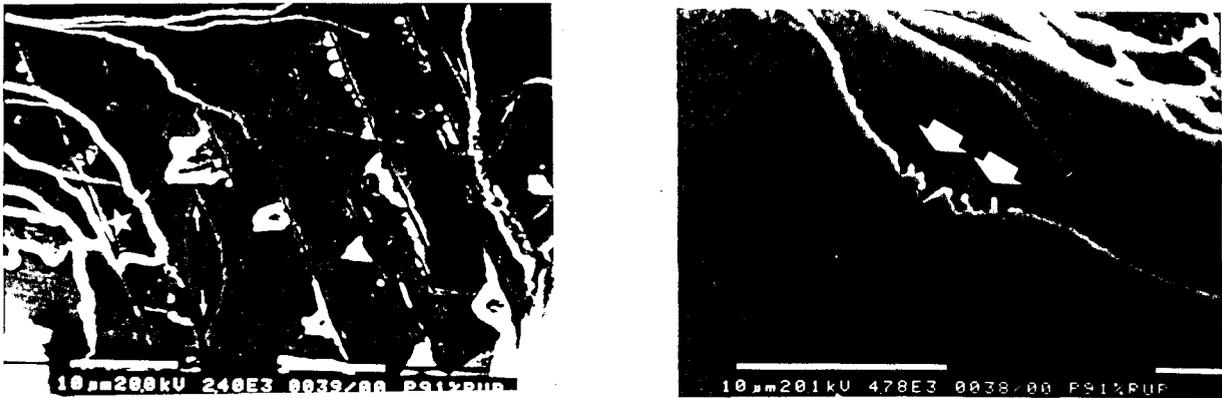
Fig.III.13. Aspect des lignes de rivière interrompues et accidentées.
(Aspect of interrupted and broken river-lines).

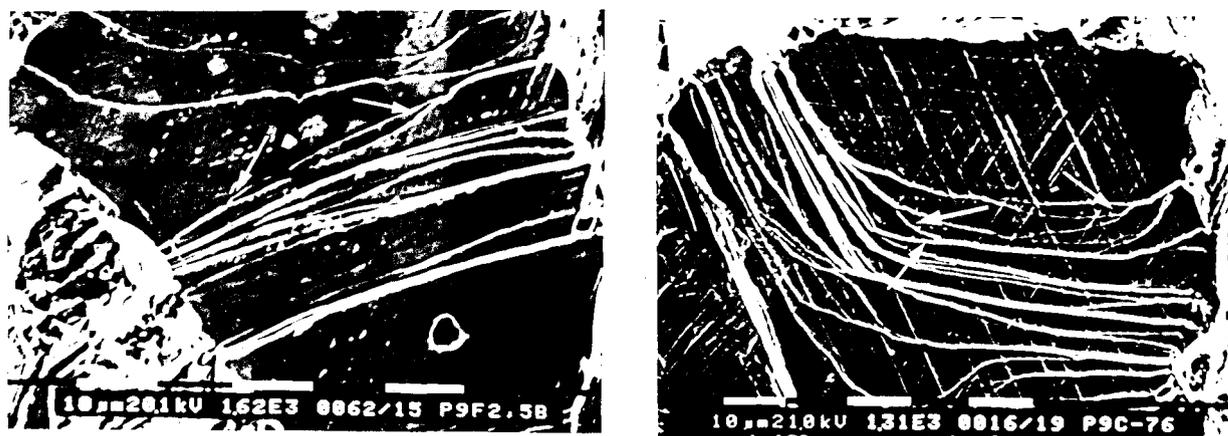
Fig.III.16. Difficulté rencontrée dans la détermination de la direction locale de propagation à partir des lignes de rivière sur des facettes primaires cristallographiques {111}. (Difficulty encountered in trying to determine the local crack propagation direction from the river lines on {111} crystallographic facets).

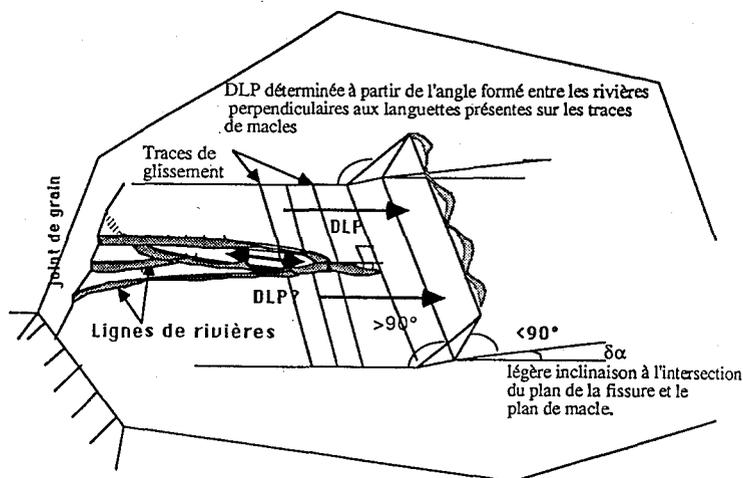
Fig.III.18. Représentation schématique montrant que la direction locale de propagation (DLP) peut être déterminée à partir des languettes (macles). (Schematic illustration showing that the the local crack propagation direction may be determined by tongues (Twins)).

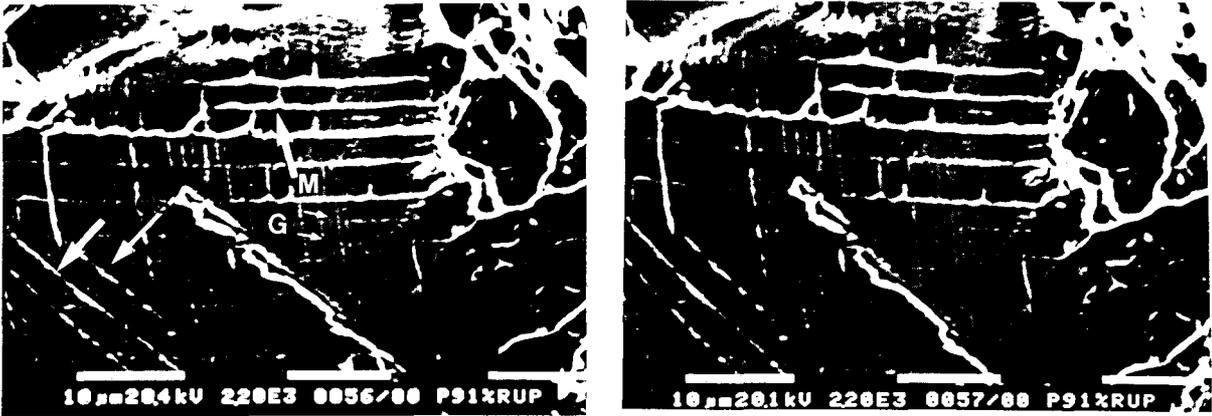
Fig.III.20. Paire stéréographique montrant la présence de quatre jeux de lignes perpendiculaires deux à deux indiquant que le plan de clivage est un plan $\{100\}$: les lignes présentant des languettes sont identifiées comme de fines macles suivant une direction $\langle 110 \rangle$, les lignes très prononcées sont identifiées comme des marches suivant une direction $\langle 100 \rangle$ et non des languettes. (Stereographic pair showing the presence of four sets of slip-line traces intersected perpendicularly to each other indicating that the cleavage plane is $\{100\}$: the sets which present some tongues corresponded to intersected $\{111\}$ fine twins on a $\langle 110 \rangle$ perpendicular direction, the other sets indicated by arrows corresponding to a $\langle 100 \rangle$ pronounced steps on fracture surface which could easily be mistaken for tongues)

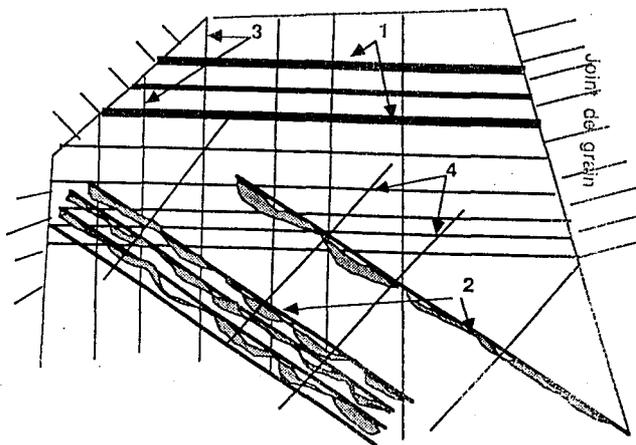
Fig.III.21. Représentation schématique de la fissuration cristallographique $\{100\}$ observée dans le P900 à 77K. (Schematic representation of $\{100\}$ crystallographic cracking observed in P900 alloy at 77K).
