THESE

L'UNIVERSITE DES SCIENCES ET TECHNOLOGIES DE LILLE

Spécialité : Sciences des Matériaux

**ANALYSE FRACTOGRAPHIQUE DE LA RUPTURE
FRAGILE D'UN ACIER INOXYDABLE AUSTENITIQUE
TRES CHARGE EN AZOTE**

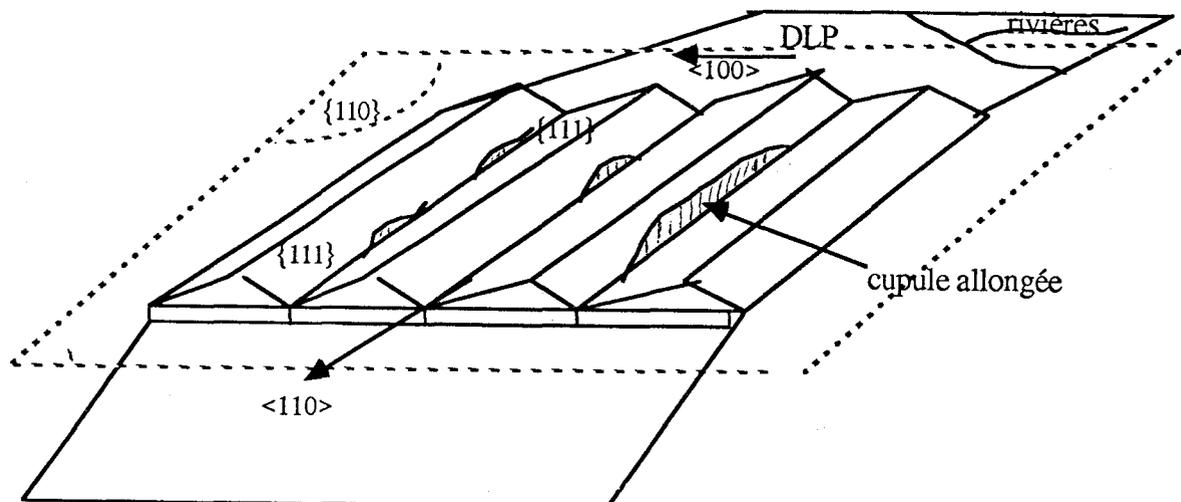
Fig.III. 24. Représentation schématique de la fissuration $\langle 100 \rangle \{110\}$ observée dans le P900 à 77K. (Schematic illustration of $\langle 100 \rangle \{110\}$ alternating cracking observed in P900 at 77K.)

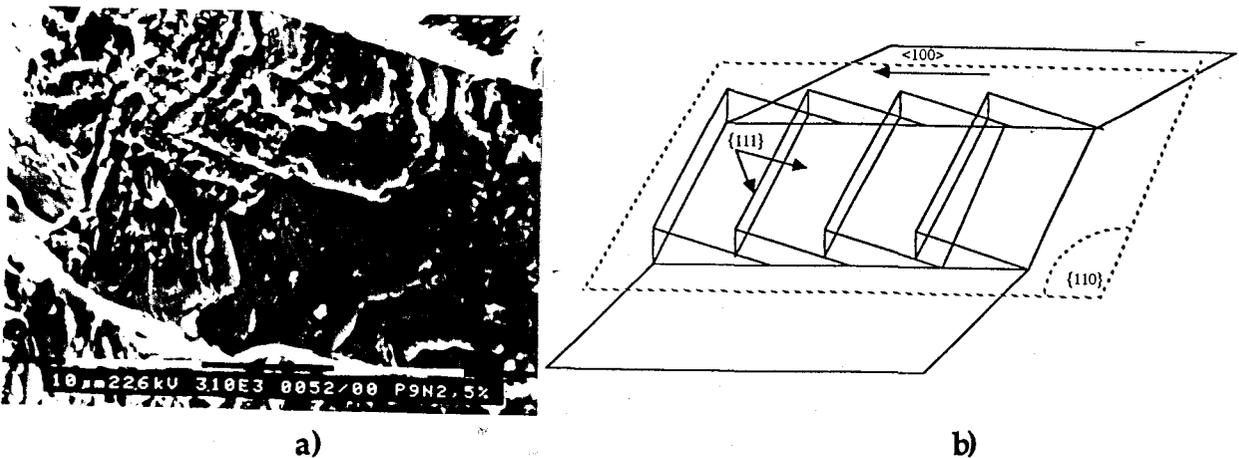
Fig.III.25. a) Fissuration alternée {110} formée par des microfacettes {111} en forme de feuillet (MFF), conduisant à un changement d'orientation moyenne du plan macroscopique; b) illustration schématique de cet aspect de fissuration. [a] SEM-micrograph showing others features of {110} cracking formed by a parallel cleaved {111} sheet-like facets conducting in a change in the average orientation of macroscopic fracture plane; b) Schematic illustration of this aspect of cracking).

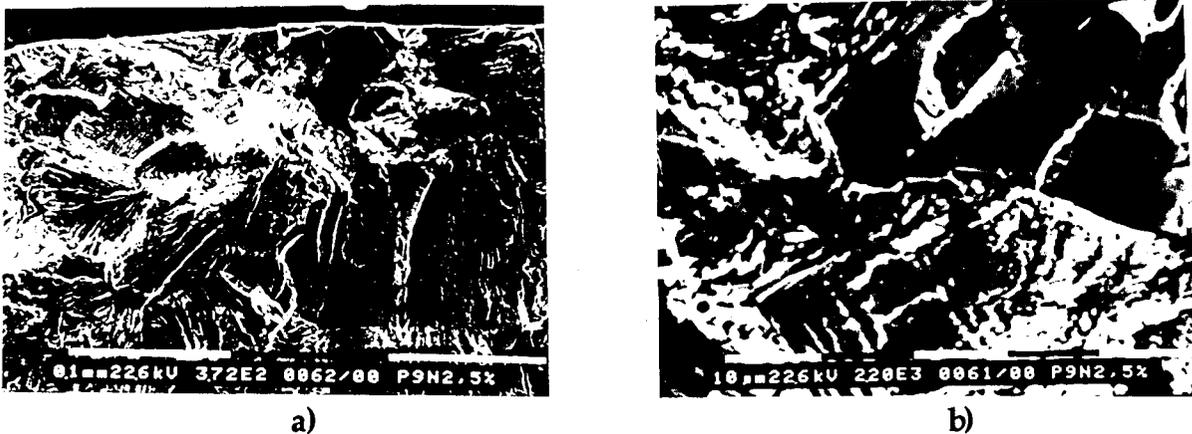
Fig.III.26. Micrographies montrant un exemple de la zone d'amorçage et de propagation en fatigue : a) aspect général; b) fissuration cristallographique $\{111\}$ suivie par une fissuration discontinue $\{110\}$ formée par alternance de microfacettes $\{111\}$. (SEM-micrographs showing an example of initiation and propagation zone in fatigue : a) general aspect b) crystallographic $\{111\}$ cracking followed by discontinuous $\{110\}$ cracking formed by the alternance of $\{111\}$ microfacets).

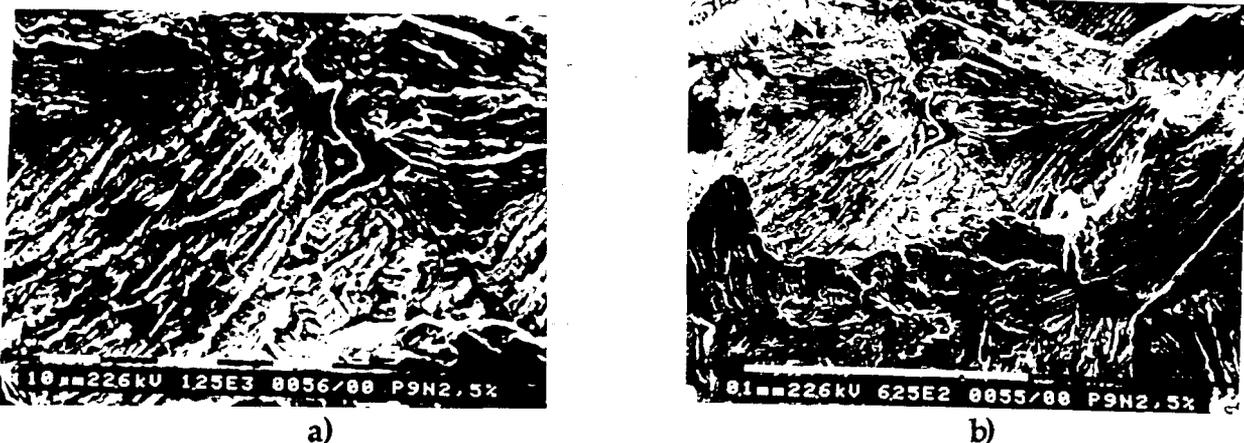
Fig.III.28. Micrographies montrant une fissuration en alternance dans la zone de fatigue conduisant à une décohesion le long d'un jeu de microfacettes $\{111\}$. (SEM- micrographs showing Alternating cracking in fatigue zone conducting to decohesion along one set of $\{111\}$ microfacets).

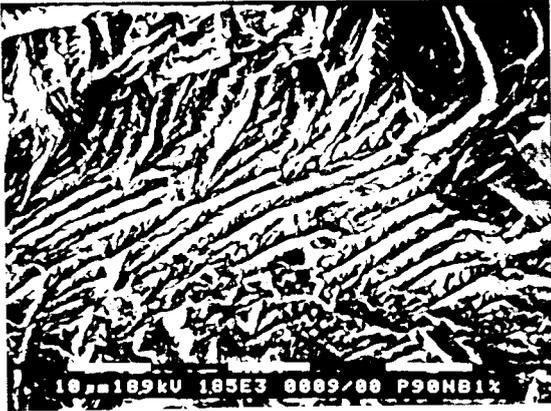
Fig.III. 29. Aspect d'une fissuration alternée constituée par deux jeux de microfacettes {111}. (Aspect of alternating cracking constitute by two sets of {111} microfacets).

L'examen micro-fractographique de la zone de fatigue révèle aussi un autre aspect de faciès rare. En effet, la figure III.29 montre un exemple de cet aspect de propagation, représenté par un jeu de deux microfacettes du type $\{111\}$ ce qui permettrait d'accommoder la propagation de la fissure suivant un plan moyen un peu désorienté mais proche du plan $\{110\}$. Notons que ce type de faciès présente une grande similitude avec ceux obtenues près du seuil en fatigue propagation. En effet, J.-B Vogt a observé le même type de faciès sur le 316LN à 77 K en fatigue propagation, et ce pour des faibles valeurs de K [16].

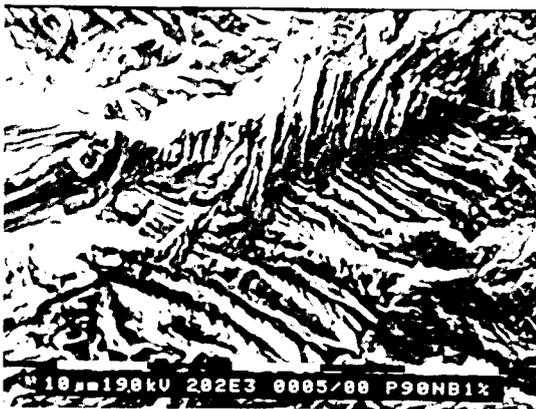
Fig.III.30. Faciès en éventail montrant deux séries de ligaments suivant les directions $\langle 100 \rangle$ et $\langle 110 \rangle$ observé près d'un site d'amorçage. (Herring-bone pattern of river lines observed along $\langle 100 \rangle$ and $\langle 110 \rangle$ direction observed near crack initiation site)

Ce type de faciès a été observé près du site d'amorçage. Il montre deux séries perpendiculaires de rivières de direction $\langle 110 \rangle$ qui se situent de part et d'autre d'un axe central $\langle 100 \rangle$ conduisant à un plan moyen de propagation probablement proche de {100}. Notons que Ce type de faciès n'est pas spécifique de la fatigue oligocyclique, cependant il est souvent observé en fatigue propagation à 77K et en corrosion sous contrainte pour des faibles valeurs de K (Fig.III.30).

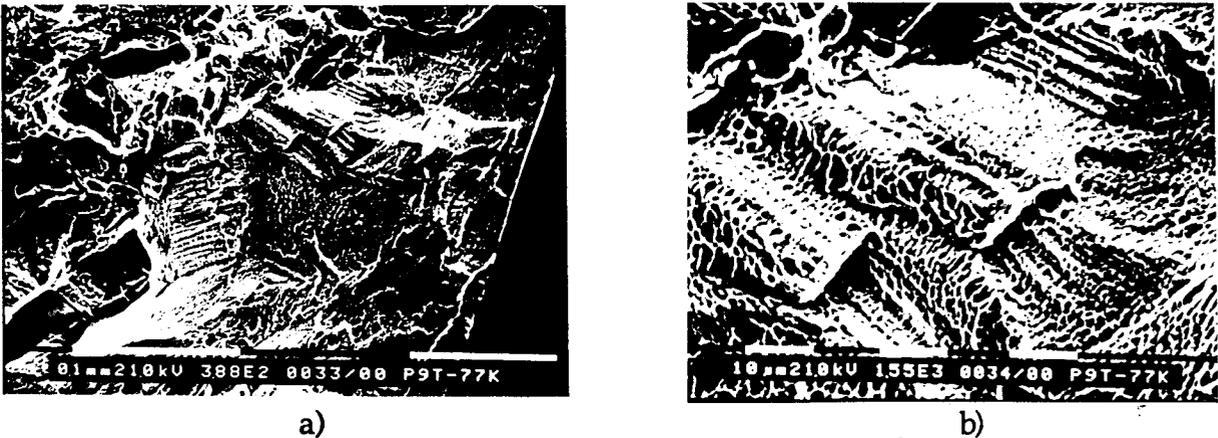
Fig.III.31. Facettes cristallographiques couvertes de cupules observées à l'interface entre lèvres de cisaillement et la région centrale en déformation plane : a) faible grandissement; b) grandissement supérieur. (Crystallographic facets covered with dimples observed near the interface between shear lip and plane strain fracture region: a) low magnification; b) high magnification).

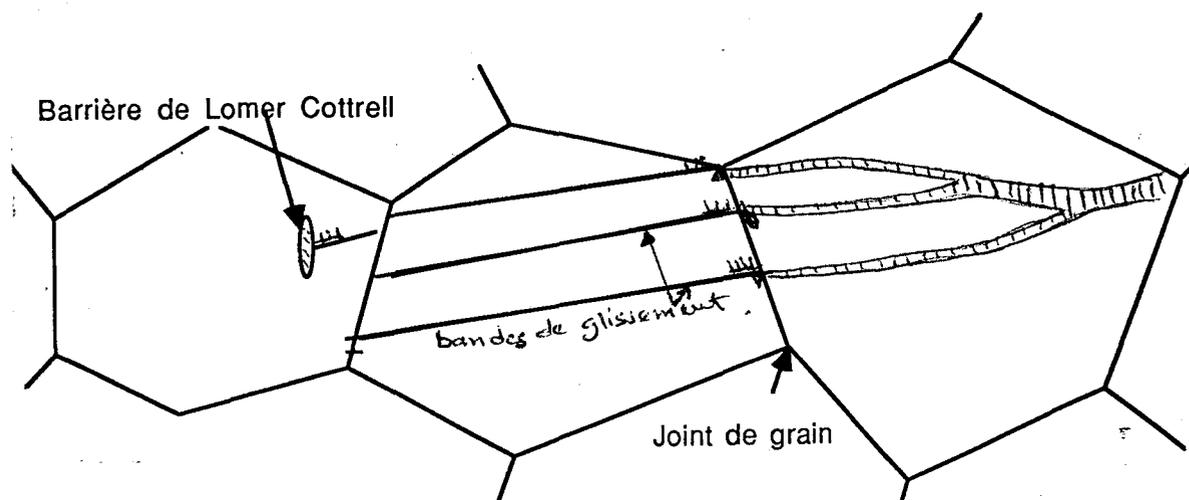
Fig.III.32. Représentation schématique expliquant l'amorçage d'une microfissure au voisinage de l'empilement de dislocations; a) contre un obstacle fort au centre du grain; b) contre un joint de grain.
Schematic illustration explaining crack initiation near the stacking of dislocations;
a) against strong obstacle in the center of grain, b) against a grain boundary

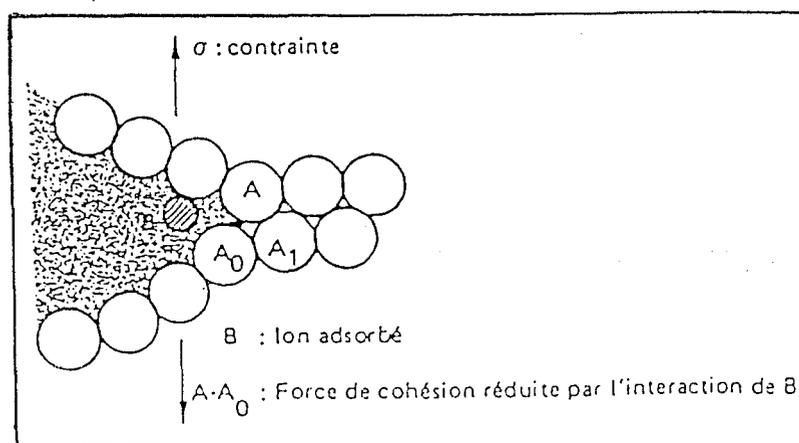
Fig.IV.1. Effet de l'adsorption de l'hydrogène sur les forces de cohésion du réseau.
(Effect of hydrogen adsorption on cohesive lattice strength).

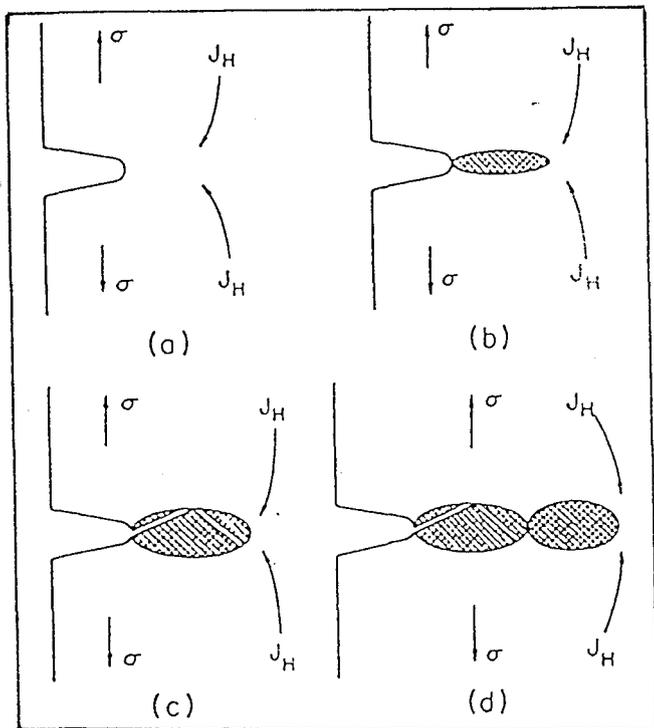
Fig.IV.2. Mécanisme de formation et de clivage d'un hydruire. (Hydride formation and cleavage mechanism) [8].

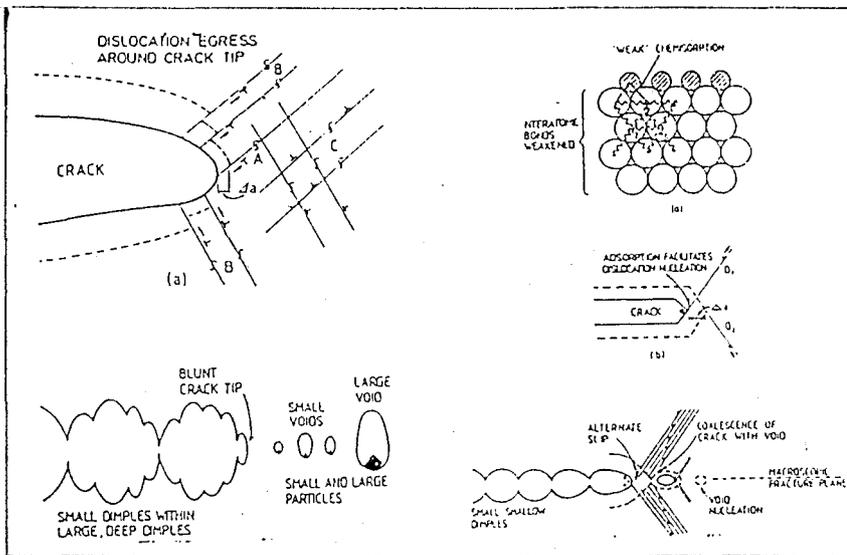
Fig.IV.3. Mécanismes de la plasticité induite par adsorption d'hydrogène. (Adsorption-induced localized slip) [36].

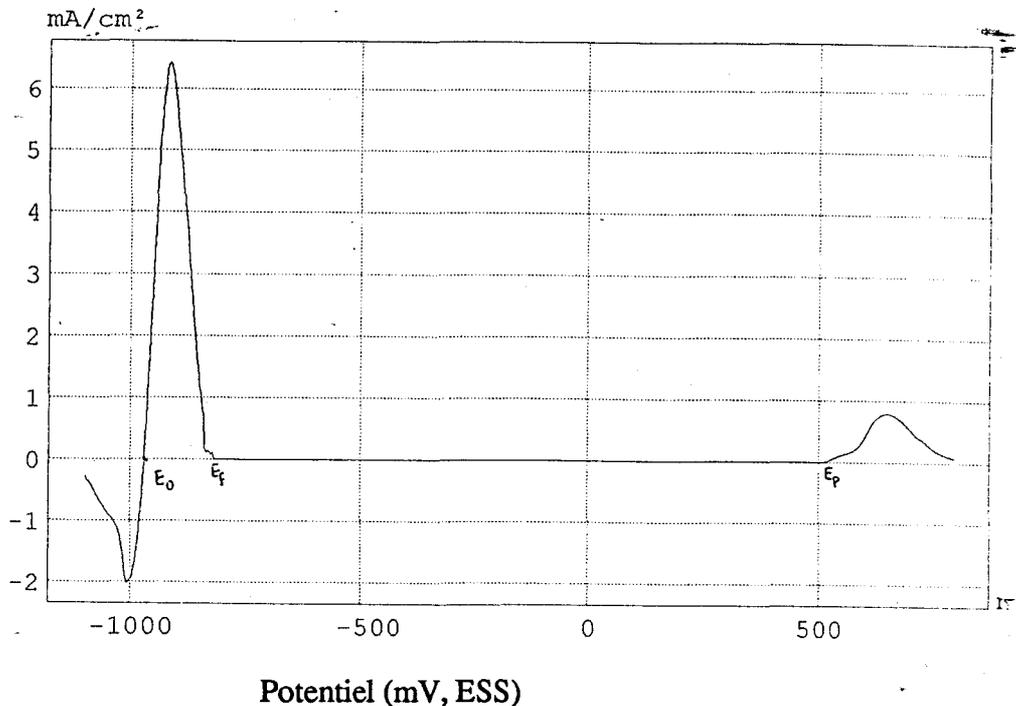
Fig.IV.4. Courbe potention-cinétique du P900 dans un milieu 0.5 M H_2SO_4 + 0.5 g/l d' As_2O_3 à la température de la salle d'essais. (Polarization curve of P900 in 0.5 M H_2SO_4 + 0.5 g/l As_2O_3 solution at room temperature).

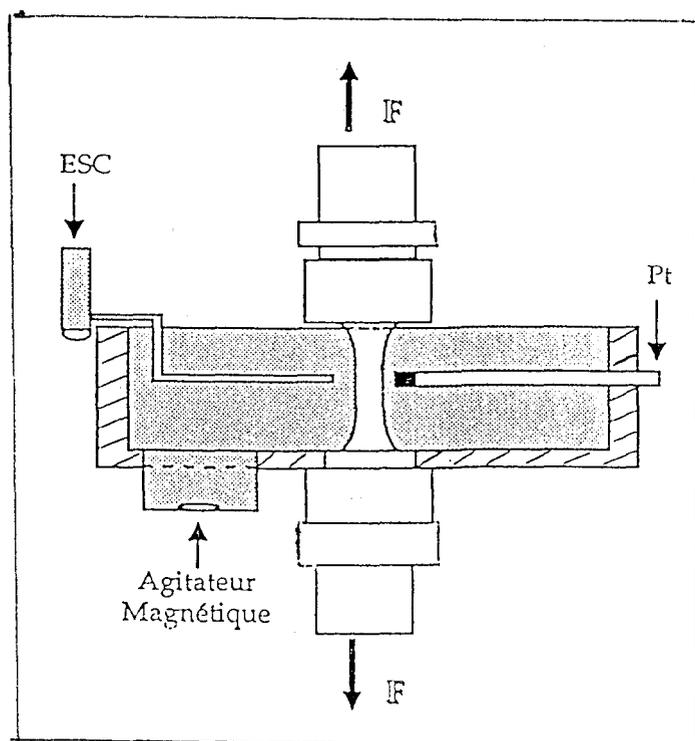
Fig.IV.6. Dispositif expérimental : schéma du dispositif électrochimique. (Description of the experimental set-up: schematic illustration of the electrochemical set-up).

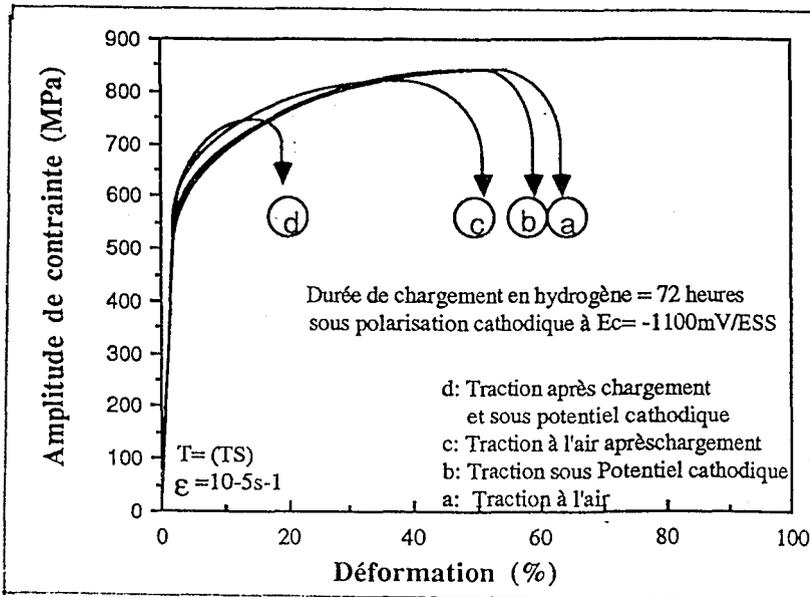
Fig.IV.7. Evolution de la contrainte en fonction de la déformation en traction monotone sous différentes conditions du P900. (Variation of stress amplitude with strain during tensile test under several conditions of P900).

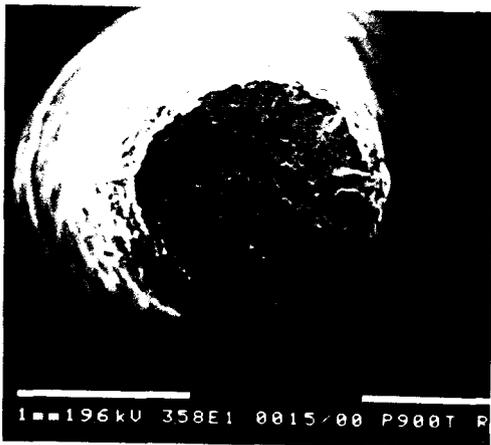
Fig.IV.7. Aspect de l'endommagement en volume du P900 tractionné à l'air (TS)
(Aspect of bulk damage of P900 tested in air at room temperature).

L'endommagement en volume est vraisemblablement la cause principale de la rupture purement mécanique de l'éprouvette. Le faciès de rupture montre une striction importante produite par déchirement perpendiculaire à l'axe de sollicitation et s'achevant par des lèvres de cisaillement obliques à 45° (FigIV.7).

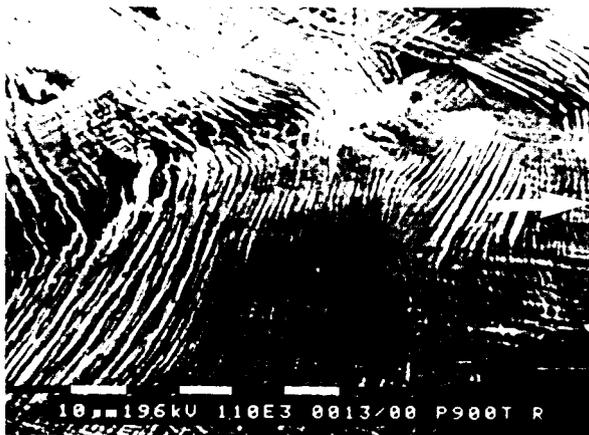
Fig.IV.8. Aspect microscopique de l'endommagement en surface du P900 tractionné à l'air à la température de la salle d'essais. (Microscopic aspects of surface damage of P900 tested in air at room temperature of P900).

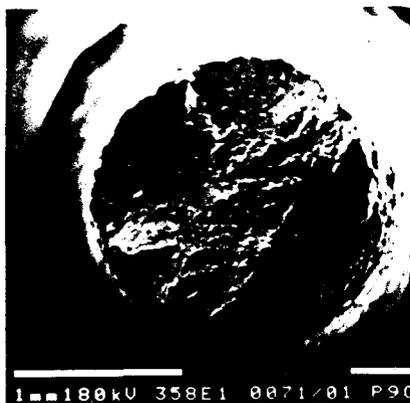
Fig.IV.10. Endommagement en volume du P900 tractionné sous polarisation cathodique $E_c = -1100\text{mV/ESS}$. (Bulk damage of P900 tested under cathodic polarization $E_c = -1100\text{mV/ESS}$).

L'endommagement en volume semble être la cause majeure de la rupture. En effet, le faciès de rupture montre une striction importante bordée par de zones fragiles très localisées près du bord de l'éprouvette en faible proportion (inférieure à 300 μm) par rapport à la surface totale (Fig.IV.10). Ceci peut expliquer la légère perte de ductilité enregistrée lors de l'essai mécanique.

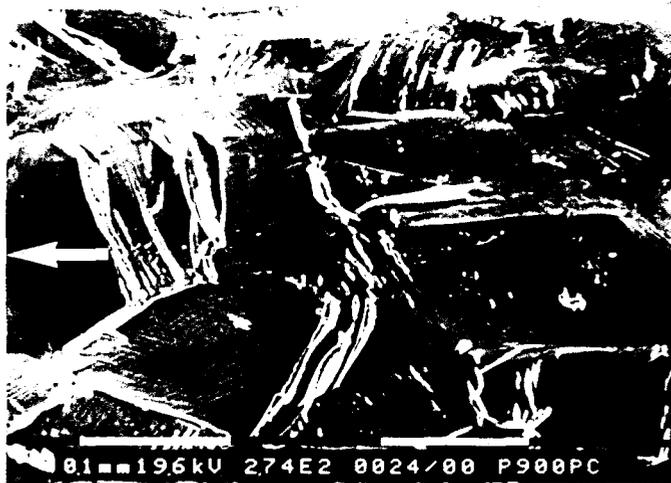
Fig.IV.11a. Endommagement surfacique du P900 tractionné sous polarisation cathodique ($E_c = -1100 \text{ mV/ESS}$) montrant des fissures trans-intergranulaires étroites. (Surface damage of P900 tested at cathodic potential ($E_c = -1100 \text{ mV/ESS}$) showing narrow transgranular and intergranular cracks).

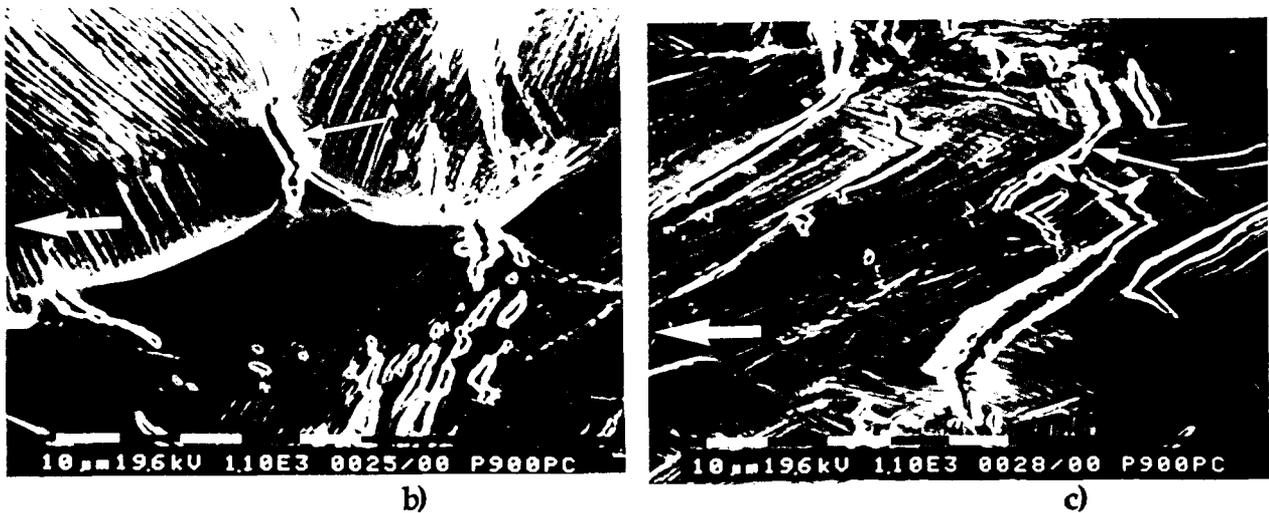
Fig.IV.11b. Endommagement en surface du P900 tractionné sous polarisation cathodique ($E_c = -1100$ mV/ESS) : b) piqûres de corrosion au niveau des joints de grains; c) piqûres de corrosion au niveau des bandes de glissement. (Surface damage of P900 tested at cathodic potential ($E_c = -1100$ mV/ESS) : b) Corrosion pits near grain boundaries; c) Corrosion pits near slip bands).

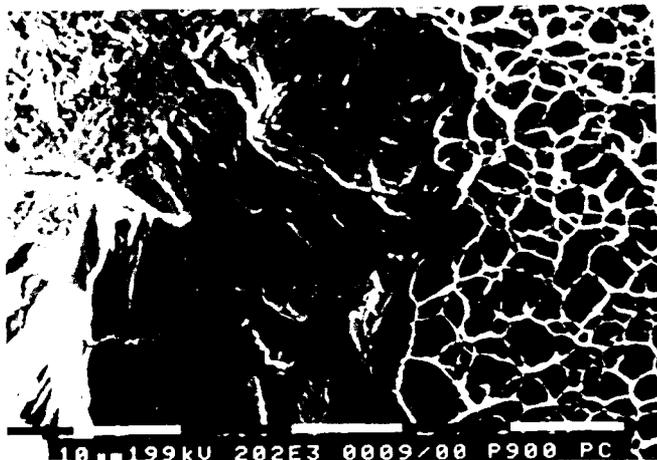
Fig.IV.12. Aspect de la transition ductile- fragile. (Aspect of ductile-brittle transition).

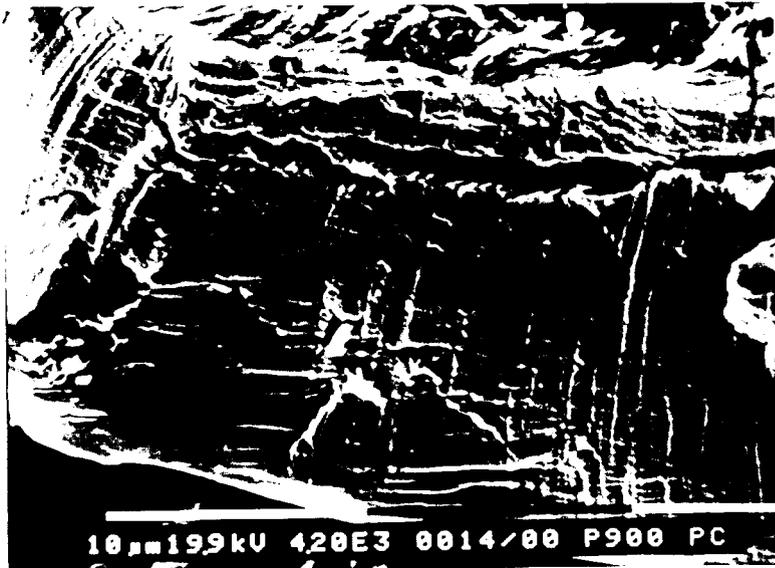
Fig.IV.13. Fissuration discontinue du P900 tractionné sous polarisation cathodique dans un milieu H_2SO_4 . (Discontinuous cracking of P900 steel tested under cathodic polarization in H_2SO_4 aerated solution).

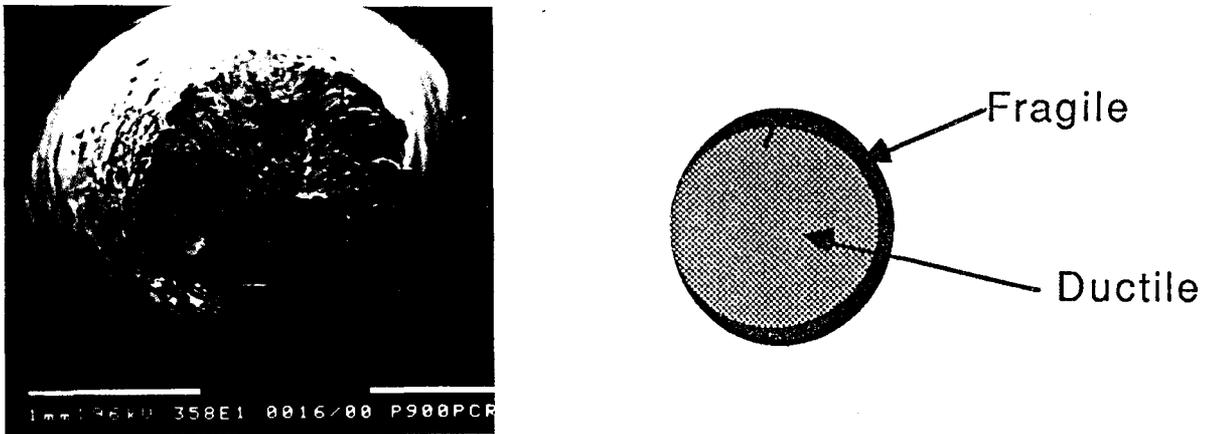
Fig.IV.15. Endommagement en volume du P900 tractionné à l'air (TS), après un préchargement cathodique pendant 72 heures. (Bulk damage of P900 tested in air (at RT), after cathodic charging with hydrogen during 72 hours).

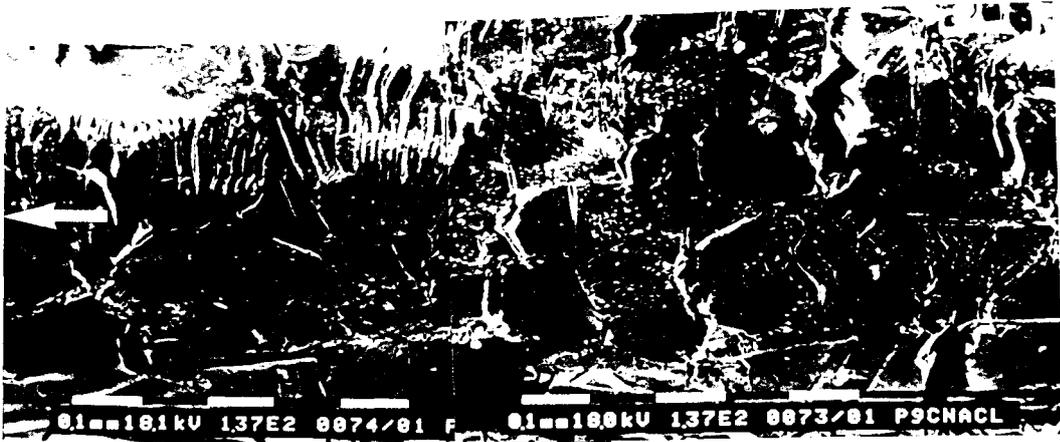
Fig.IV.20a. Endommagement en surface du P900 préchargé cathodiquement pendant 72 heures puis tractionné sous polarisation cathodique. (Surface damage of P900 cathodically charged during 72 hours and tested under cathodic polarization).

L'analyse de l'endommagement surfacique montre de nombreuses fissures cristallographiques à caractère transgranulaire et intergranulaire. Ces dernières sont profondes et ouvertes (50 μm) surtout lorsqu'elles sont orientées perpendiculairement à l'axe de traction (Fig.IV.20a). Les fissures transgranulaires dans les bandes de glissement sont soit inclinées ou perpendiculaires à l'axe de sollicitation. Elles sont bien réparties dans le grain, peu ouvertes (largeur $\leq 15\mu\text{m}$) et souvent perturbées par un deuxième système de glissement. Néanmoins, elles sont réparties d'une façon aléatoire et non homogène de grain en grain à travers toute la surface examinée (Fig.IV.20b). On note également la présence d'un nombre important de traces de piqûres de corrosion localisée (corrosion cathodique), affectant surtout les bandes de glissement inclinées à 45° par rapport à l'axe de sollicitation et les joints de grains (Fig.IV.20 c, d). Bien que cette

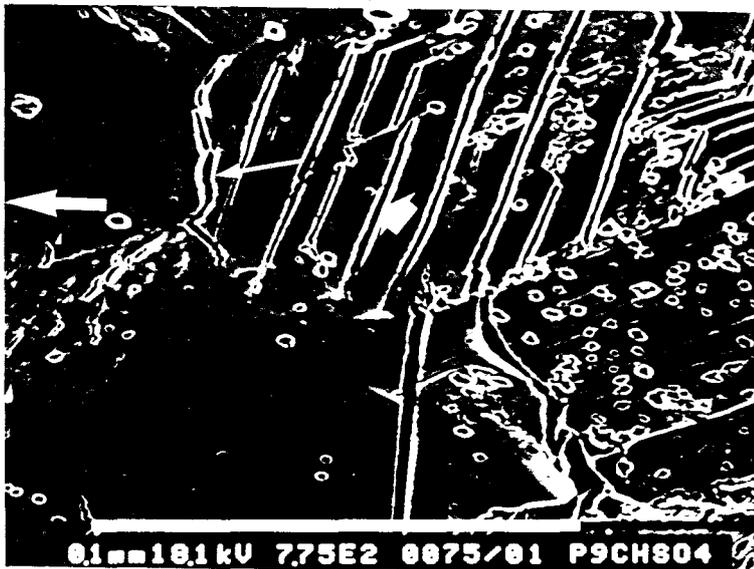
Fig.IV.20b. Fissures intergranulaires et transgranulaires s'amorçant dans les bandes de glissement et les joints de grain orientés approximativement perpendiculaires à l'axe de chargement. (Both intergranular and transgranular cracking initiate in slip bands and grain boundaries orientated roughly perpendicular to loading axis).

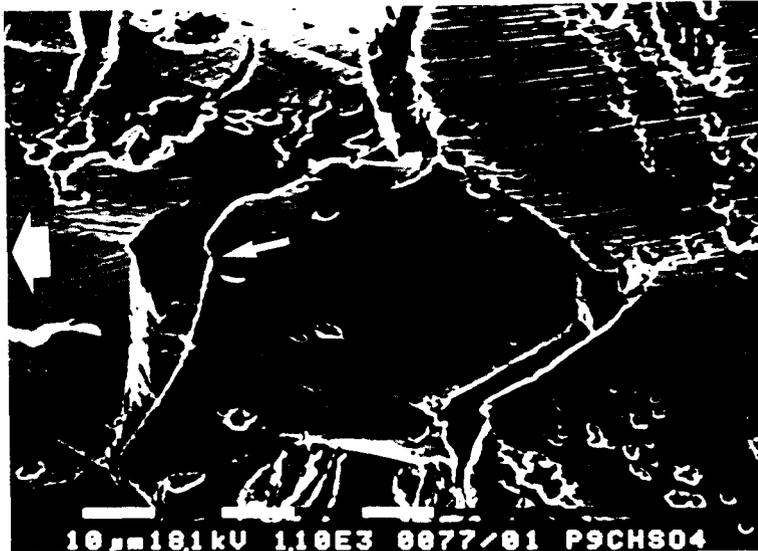
FigIV.20c. Fissures intergranulaires larges, profondes orientées approximativement perpendiculaires à l'axe de chargement, et apparence de nombreuses piqûres de corrosion intragranulaires. (Wide and deep intergranular cracking at grain boundaries oriented roughly perpendicular to the loading axis, and aspect of numerous intragranular corrosion pits).

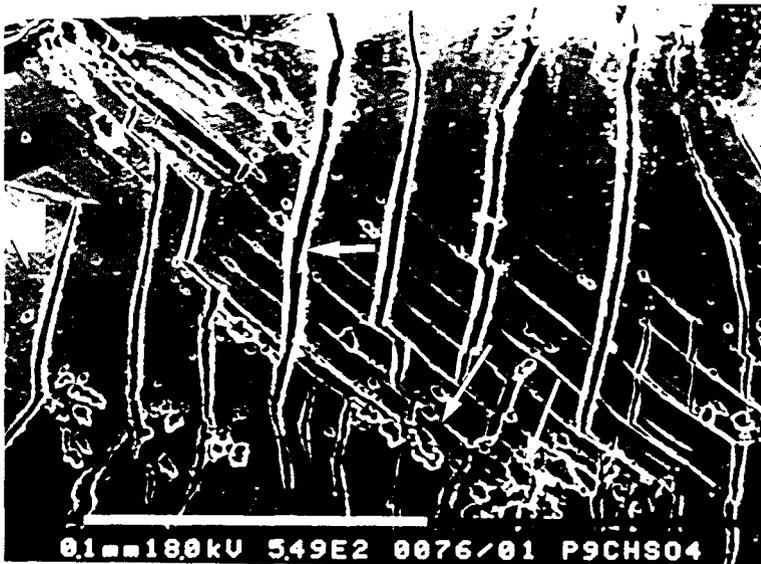
Fig.IV.20d. Fissures transgranulaires dans les bandes de glissement orientées approximativement perpendiculaires à l'axe de chargement, et apparence de nombreuses piqûres de corrosion (Transgranular cracking in slip bands oriented roughly perpendicular to the loading axis, and aspect of numerous corrosion pits).

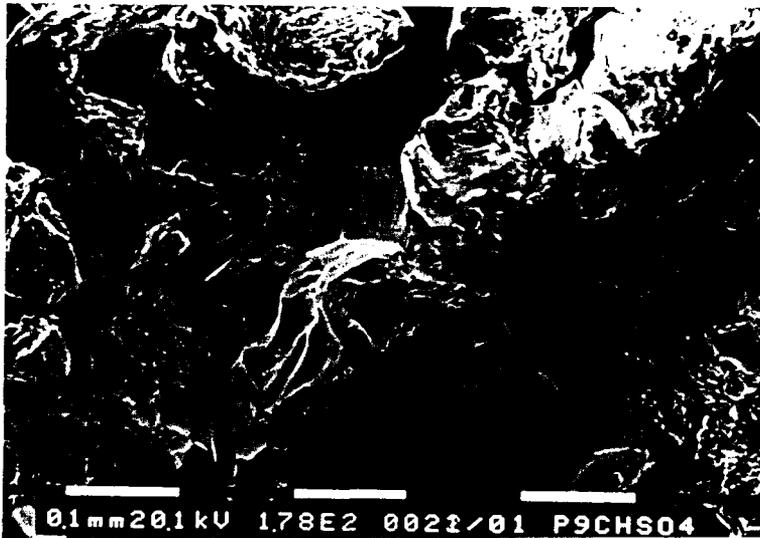
Fig.IV.21. Microfractographie montrant une fissuration fragile intergranulaire.
(Microfractograph showing brittle intergranular fracture).

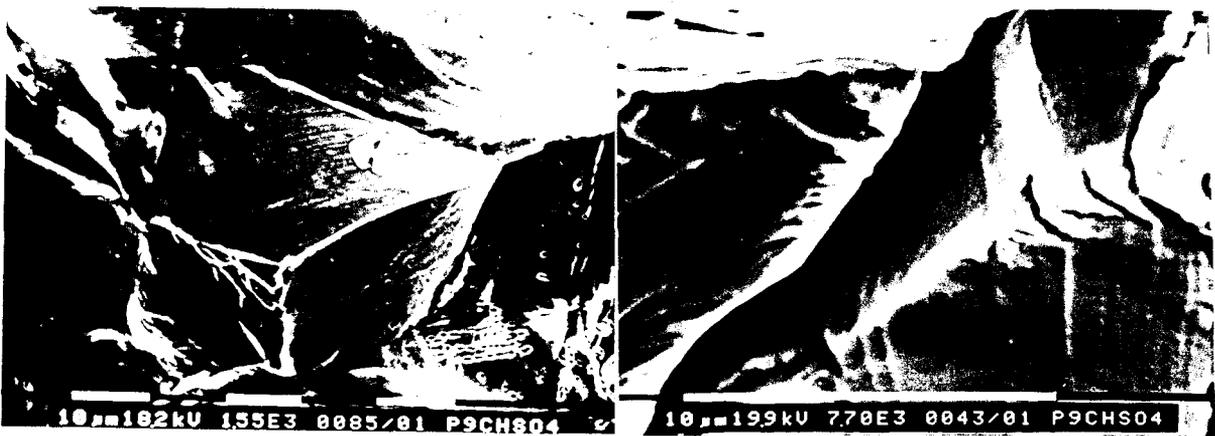
Fig.IV.22. Présence de traces de glissement associées à la rupture fragile intergranulaire. (Presence of slip trace associated to the intergranular brittle fracture).

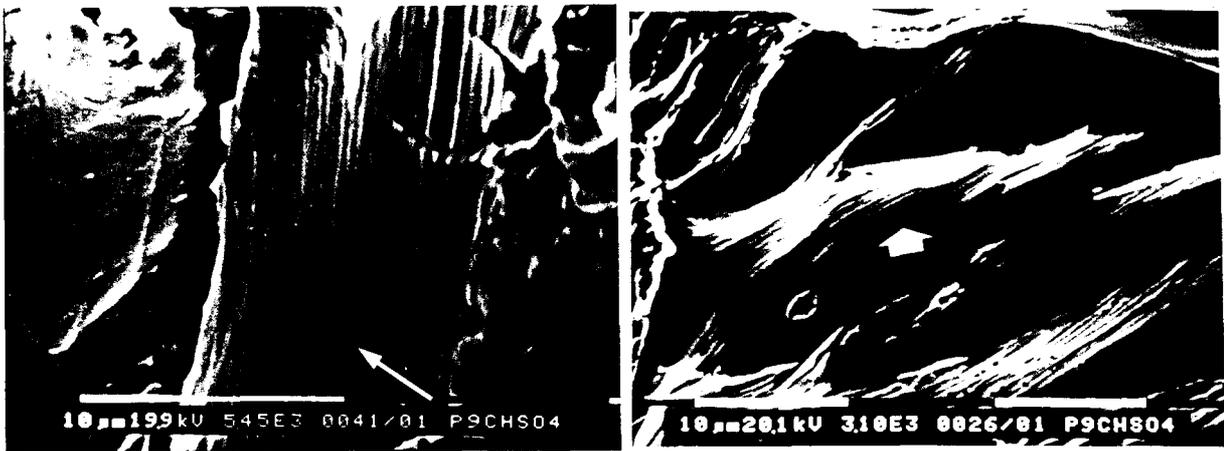
Fig.IV.23. Observations en microscopie électronique à balayage : a) émergence de lignes de glissement sur un joint de grain, b) écoulement plastique sur un joint de grain. (S.E.M observations: a) emergence of slip bands on grain boundary; b) plastic collapse on grain boundary).

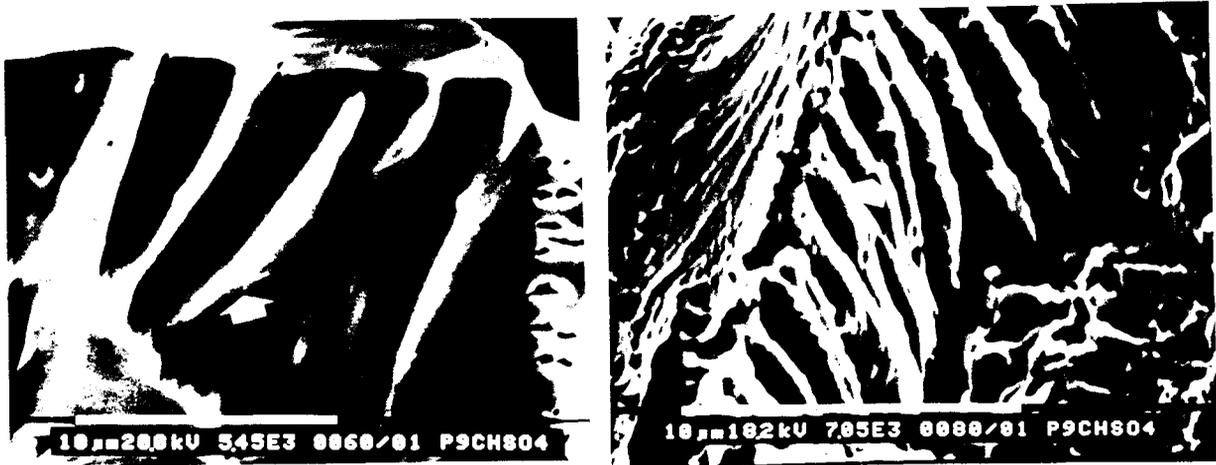
Fig.IV.24. Observations en microscopie électronique à balayage de microfacettes de clivage au voisinage du joint de grains.
(S.E.M observations showing cleavage microfacets near grain boundaries).

- soit des micro-facettes de clivage montrant que la rupture a procédé par un mécanisme discontinu bien que la contrainte soit monotone (ce type de rupture a été défini par Magnin comme étant du pseudo intergranulaire). Ces microfacettes sont régulièrement espacées d'environ $(1 + 2) \mu\text{m}$, couvrant toute la largeur du joint de grain ($15 \mu\text{m}$) (Fig.IV.24).

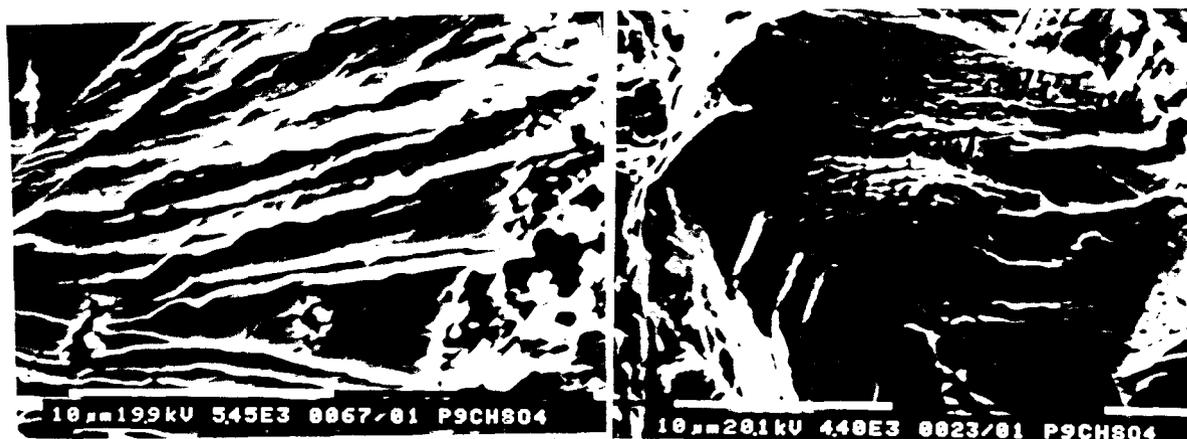
Ce type de fissuration révèle un aspect cristallographique montrant des facettes primaires clivées et assez étendues approximativement perpendiculaires à l'axe de sollicitation. Ces dernières sont plates, parallèles et séparées par des rivières fines et dépourvues de toute présence de micro-facettes secondaires (Fig.IV.25). La cristallographie de cette rupture a été confirmée par les figures d'attaque produites sur ces facettes. En effet, bien qu'on ne distingue malheureusement pas les quatre facettes {111}, la forme carrée des figures d'attaque, parallèle à ces facettes primaires permet d'indiquer que ces plans de rupture sont du type {100} et que la direction locale de propagation indiquée par la coalescence des rivières est $\langle 100 \rangle$.

Fig.IV25. Aspect des facettes primaires clivées et séparées par des rivières.
(Aspect of cleaved primary facets separated by rivers).

Nous attirons l'attention sur la nette transition d'une fissuration cristallographique {111} avec une direction locale de propagation $\langle 110 \rangle$ pour l'acier P900 fragilisé à 77 K à une fissuration {100} avec une direction locale de propagation $\langle 100 \rangle$ pour l'acier fragilisé par l'hydrogène.

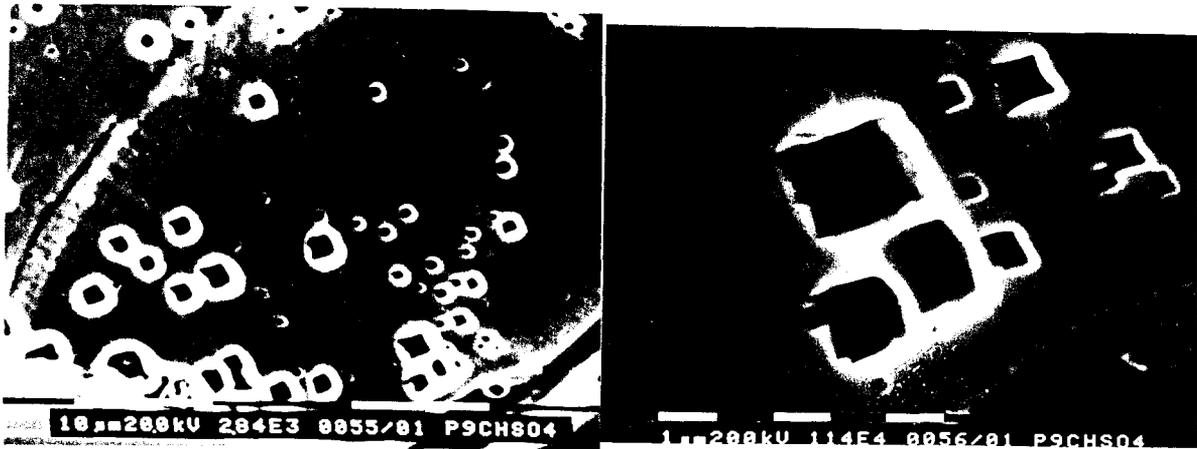
La cristallographie de la rupture à été également identifiée grâce à la méthode des figures d'attaque. A ce propos, les figures IV.27a, 27b présentent des exemples de figures d'attaque produites sur l'acier P900. Elles montrent d'une part des figures d'attaque formées par quatre plans {111} indiquant que le plan de fissuration est du type {100}, et d'autre part des figures d'attaques en forme d'étoile formées par huit faces {211} dont quatre paires de ces faces s'intersectent le long de direction $\langle 210 \rangle$. Les deux axes long de telles étoile correspondent alors aux deux directions $\langle 100 \rangle$ contenues dans le plan {100} de fissuration.

Fig.IV.27. Fissuration transgranulaire par clivage le long des plans $\{100\}$ identifiée à l'aide des figures d'attaque : a) figures d'attaque à base carré b) figures d'attaque en forme d'étoile. (Transgranular cleavage fracture on $\{100\}$ planes identified by attack pitting method: a) square shape pits b) star shape pits).

Les grains identifiés donnant ce type de fissuration cristallographique peuvent être décrits de la même façon que ceux formés par des facettes primaires séparées par des rivières. La seule différence qui ressort est l'absence des marches causées par l'absence des rivières. Ces facettes apparaissent occasionnellement près du bord de l'éprouvette, plates et approximativement perpendiculaires à l'axe de l'effort, indiquant que la fissuration s'est produite globalement suivant un mode de rupture normale. Ces facettes correspondent à la taille de grain et présentent de fine traces de plasticité .
