THESE DE DOCTORAT EN GEOGRAPHIE

ETUDE DE GEOMORPHOLOGIE HISTORIQUE DES LITTORAUX DUNAIRES DU PAS-DE-CALAIS ET DU NORD-EST DE LA MANCHE

Volume II

(Figures, Photographies, Annexes)

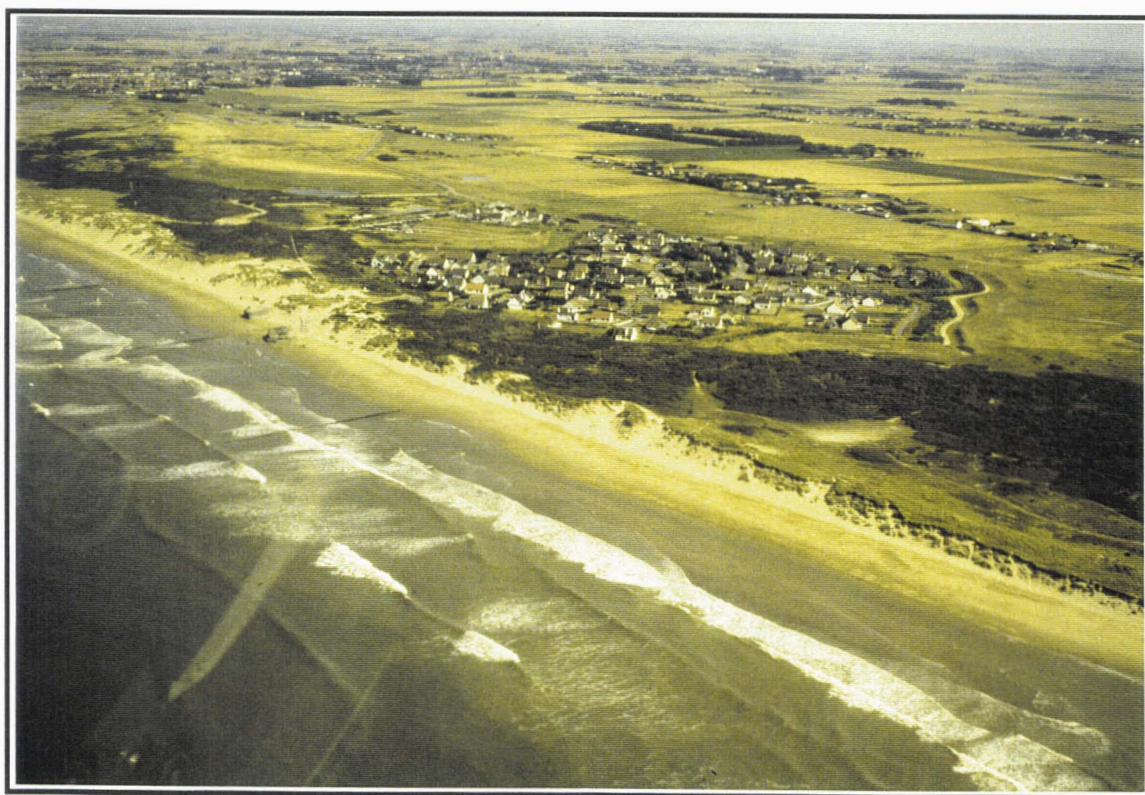
PHOTO N°2 (ci-dessous) :
 Le littoral du Platier d'Oye
 (Vue aérienne, juillet 1988).
 Précédant la plaine maritime flamande (à l'arrière-plan), le littoral est caractérisé par une dune bordière érodée ; des formes d'érosion éolienne échancrent le front de la dune. Trois épis sont implantés sur l'estran. En arrière de la dune, se situe le lotissement des Ecardines.

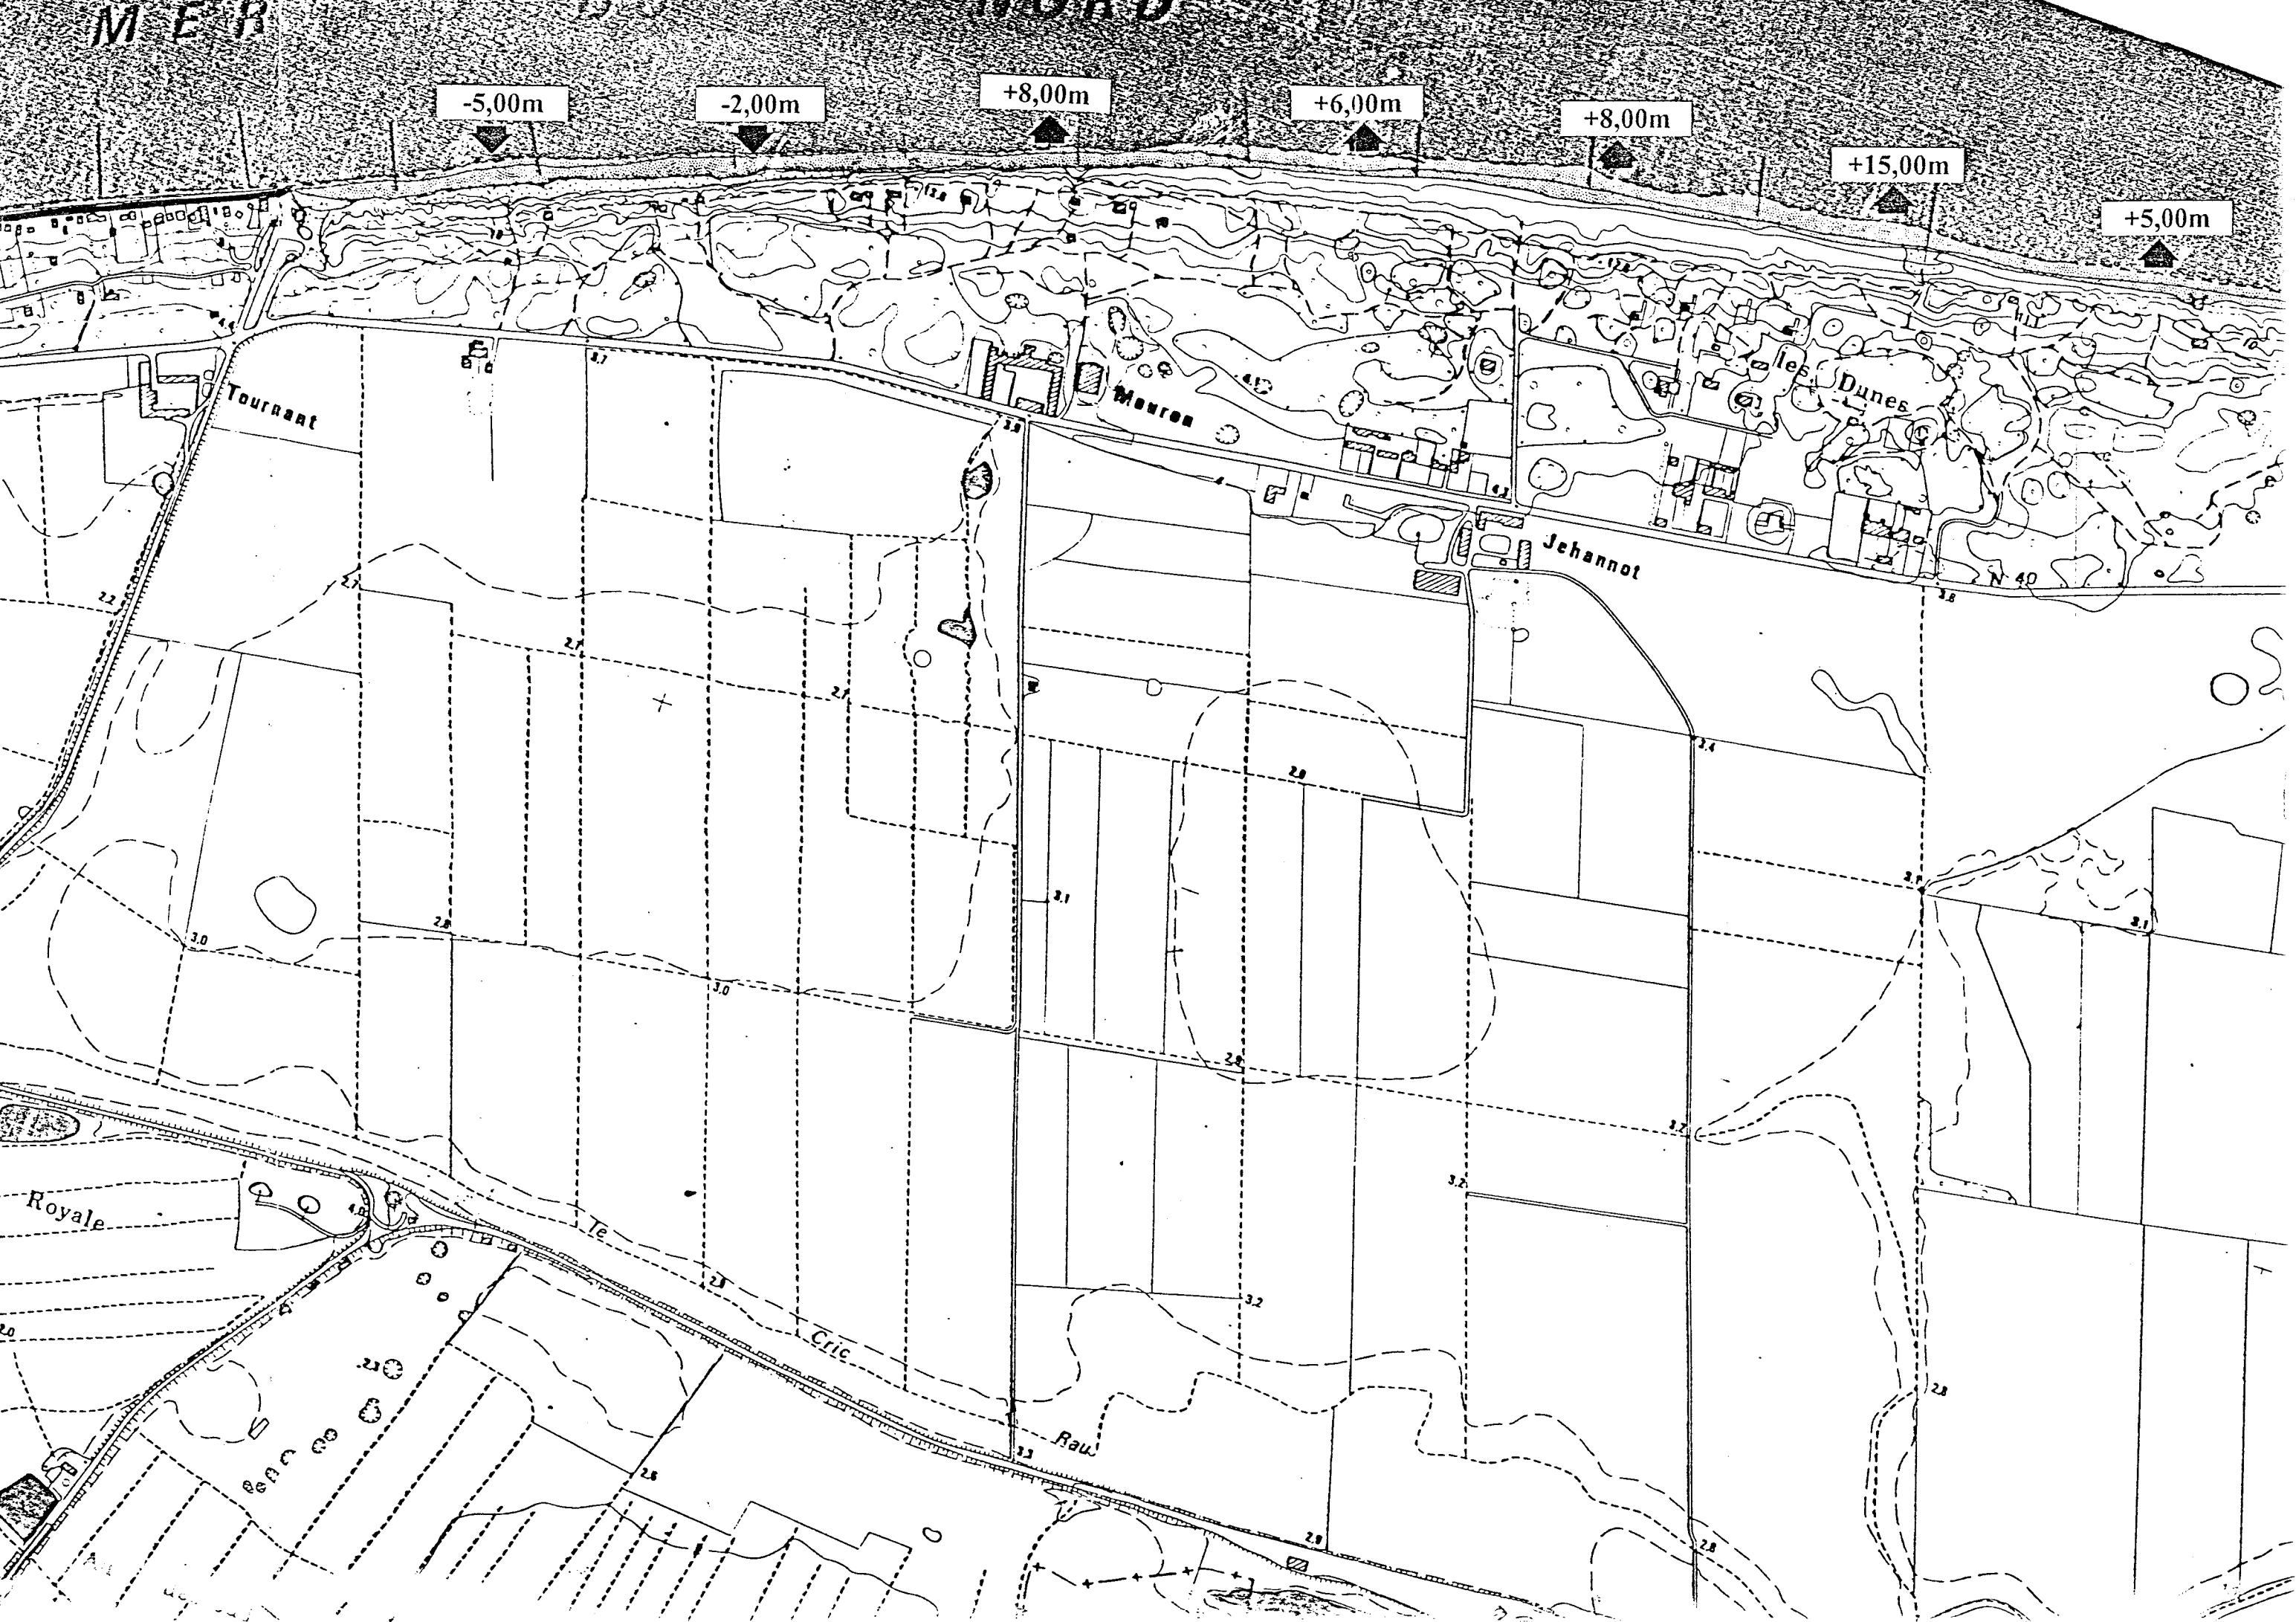
**FIGURE 19 : L'évolution du trait de côte le long de la dune bordière de Sangatte entre 1975 et 1993.
Source : Duborper (1996).**

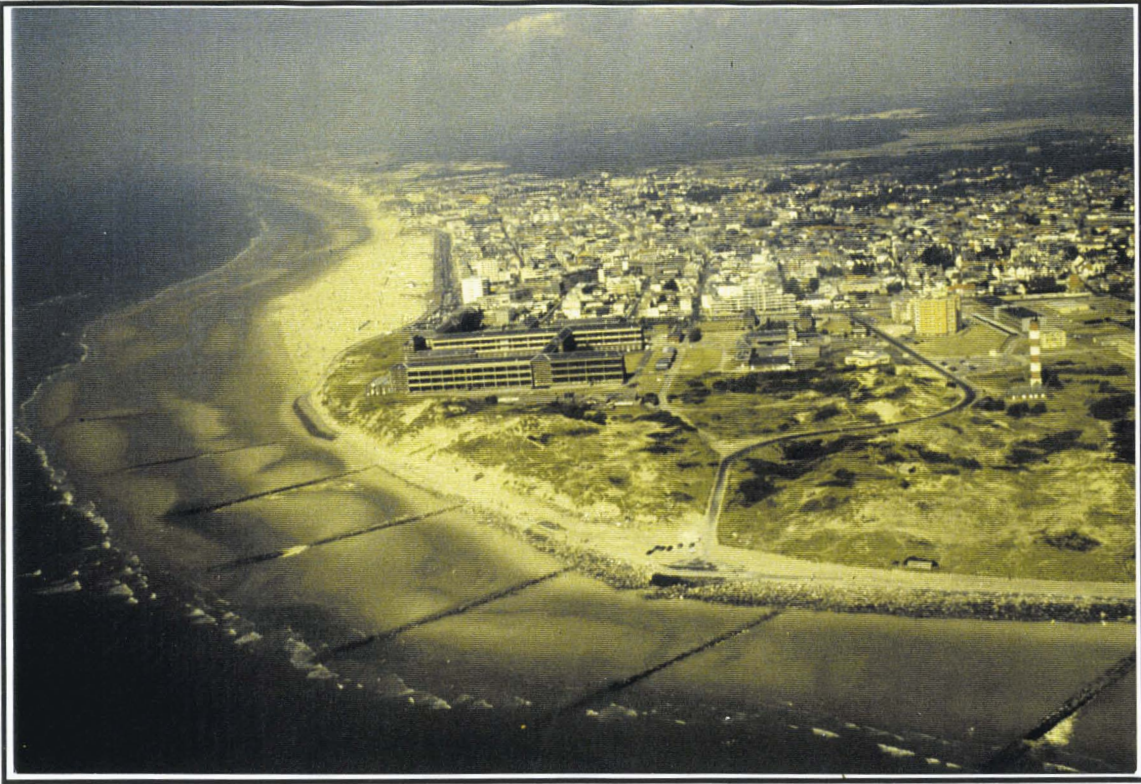
PHOTO N°3 : Vue aérienne de la rive nord de la baie de l'Authie (Pas-de-Calais).

Juillet 1988 : Au premier plan, l'extrémité septentrionale des milieux dunaires de la rive nord et le système d'ouvrages de protection du trait de côte (enrochements et épis en enrochements). Au second plan, l'hôpital maritime de l'Assistance Publique de la Ville de Paris et la ville de Berck. A l'arrière plan, le système dunaire de la Réserve Biologique Domaniale de Merlimont.

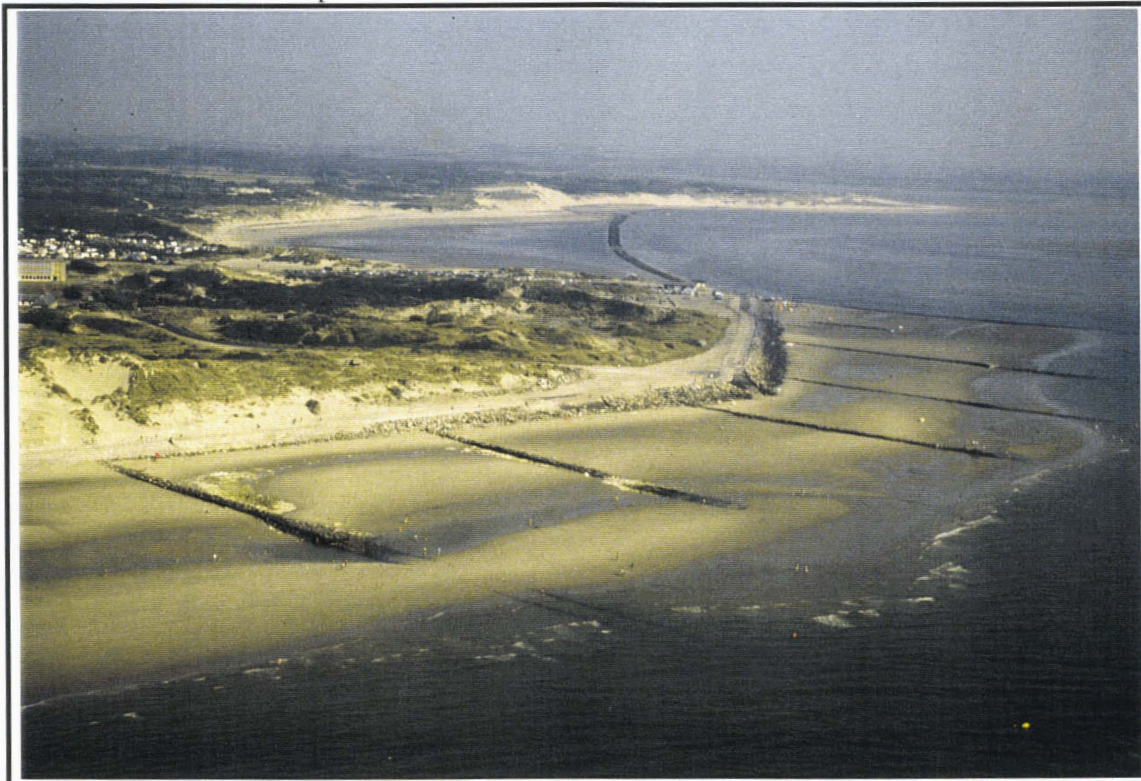
PHOTO N°4 : Suite.

Au premier plan, la Pointe du Haut-Banc et les milieux dunaires protégés par une digue submersible. A l'arrière plan, la Pointe de la Rochelle.

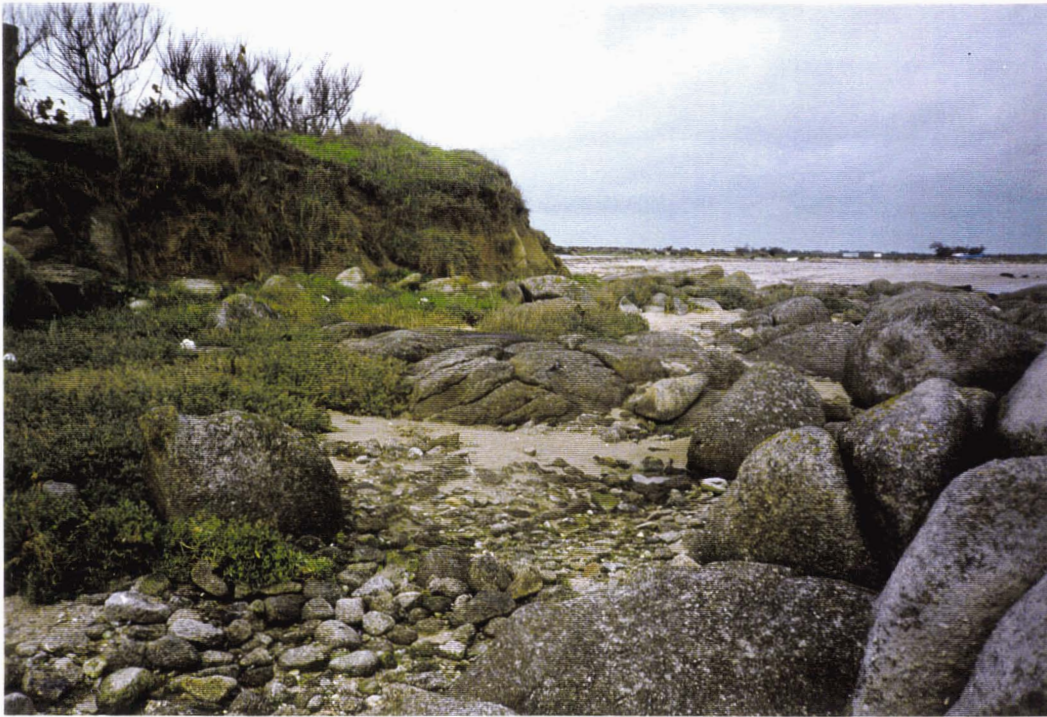
PHOTO N°5 : Le littoral nord-est du Cotentin (Département de la Manche).

Mars 1991 : Un cap (la Pointe de la Loge), taillé dans les formations meubles quaternaires, est précédé du platier rocheux granitique sur la côte orientale. Une haie de Tamaris surmonte ce cap au pied duquel se développent des peuplement d'*Halimione portulacoides*.

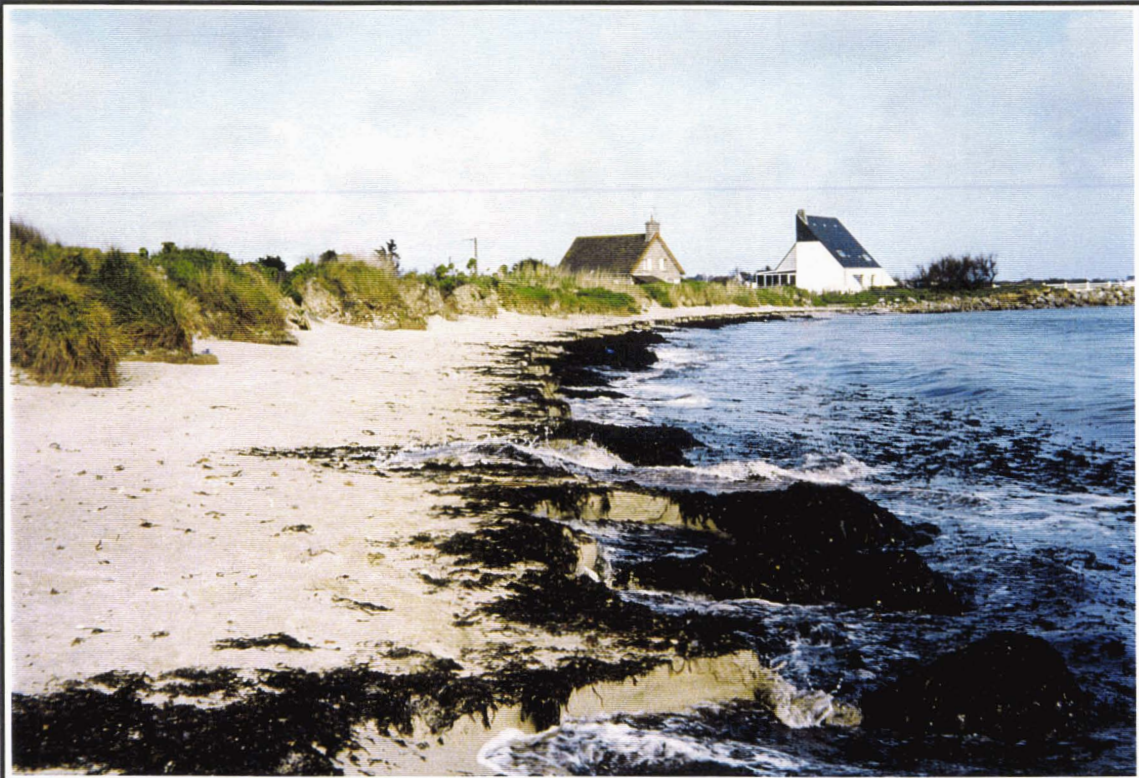
PHOTO N°6 : Le littoral nord-est du Cotentin (Département de la Manche).

Novembre 1994 : Une anse (la Mare de Montfarville) sur la côte orientale du Cotentin. Les formations meubles quaternaires sont taillées en falaise. Accumulation de varech sur le haut de plage et formation d'une micro-falaise.

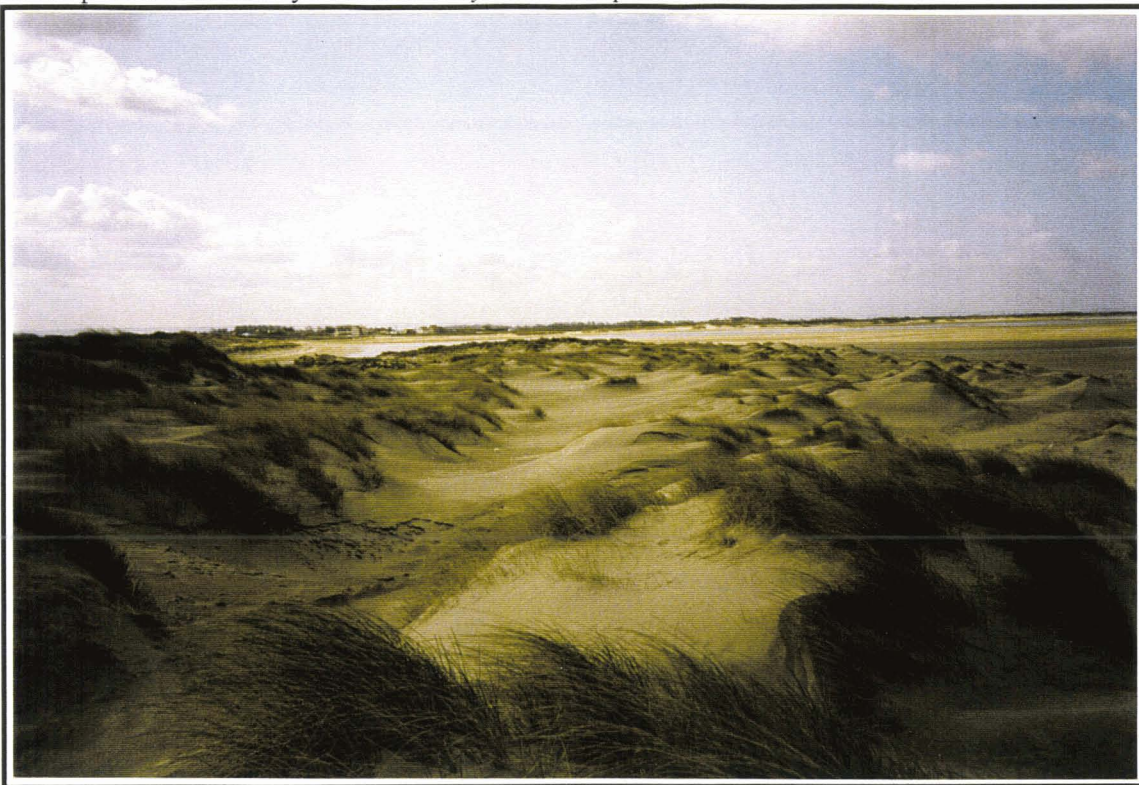
PHOTO N°7 : Morphologie et végétation de la dune bordière à l'ouest du Platier d'Oye.
Novembre 1994 : Construction d'une flèche littorale, orientée WSW-ENE, dans le prolongement de la dune bordière et progradation du littoral par le développement d'un champ de dunes embryonnaires à *Elymo-Ammophiletum*..

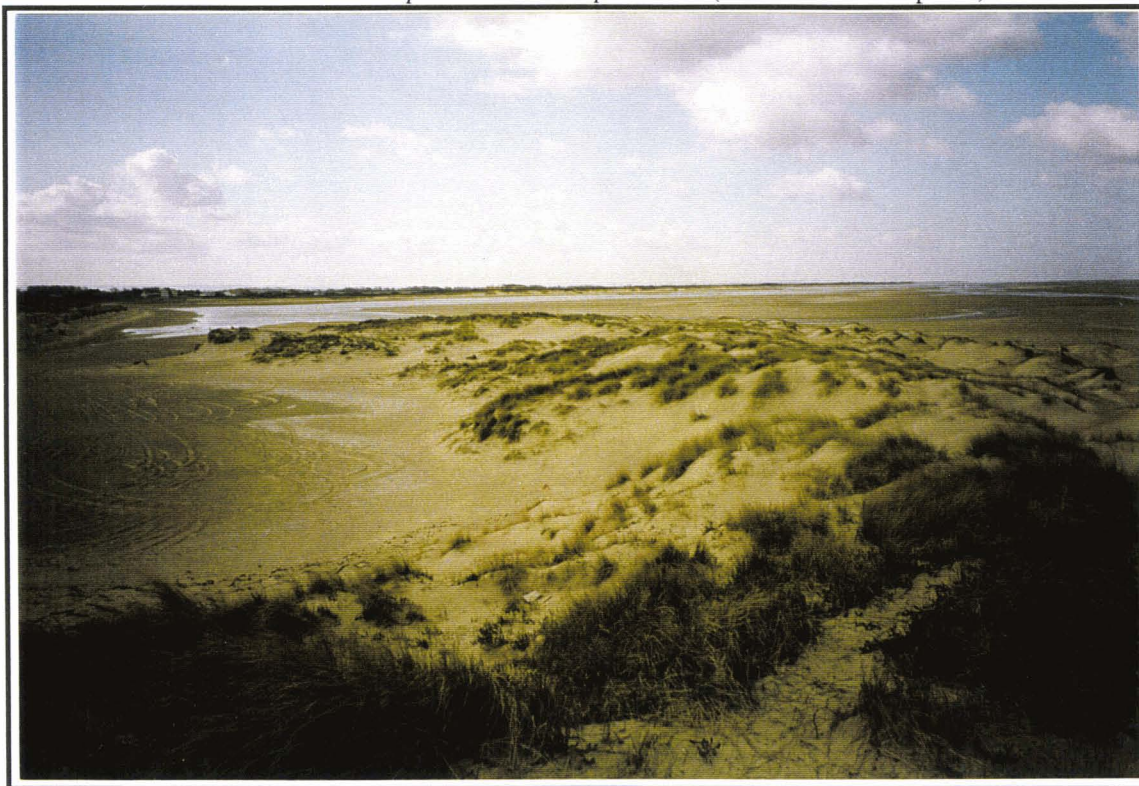
PHOTO N°9 : Profil du front dunaire au centre du Platier d'Oye après un épisode de tempête. Février 1997 : Ouverture de brèches sur le versant maritime de la dune bordière ; les zones de faiblesse du cordon dunaire caractérisées par un *Ammophiletum* dégradé ou par l'absence de couverture végétale détruite par la fréquentation excessive, canalisent le processus éolien.

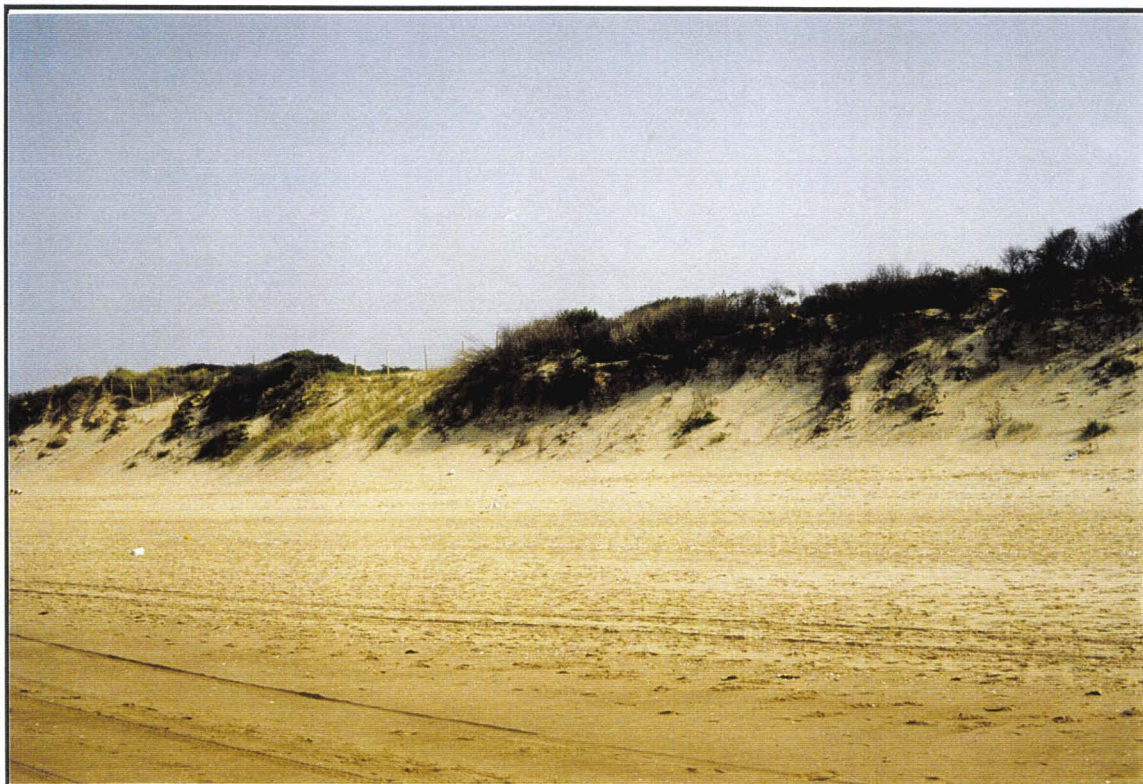
PHOTO N°10 : Succession longitudinale de deux séquences de végétation correspondant à une dynamique linéaire et l'intervention anthropique sur le front dunaire du Platier d'Oye. Mars 1995 : des plantations d'oyats, vouées à l'échec, sur le versant maritime, sont juxtaposées à un fourré d'argousiers dont la position littorale est la conséquence du recul du trait de côte.

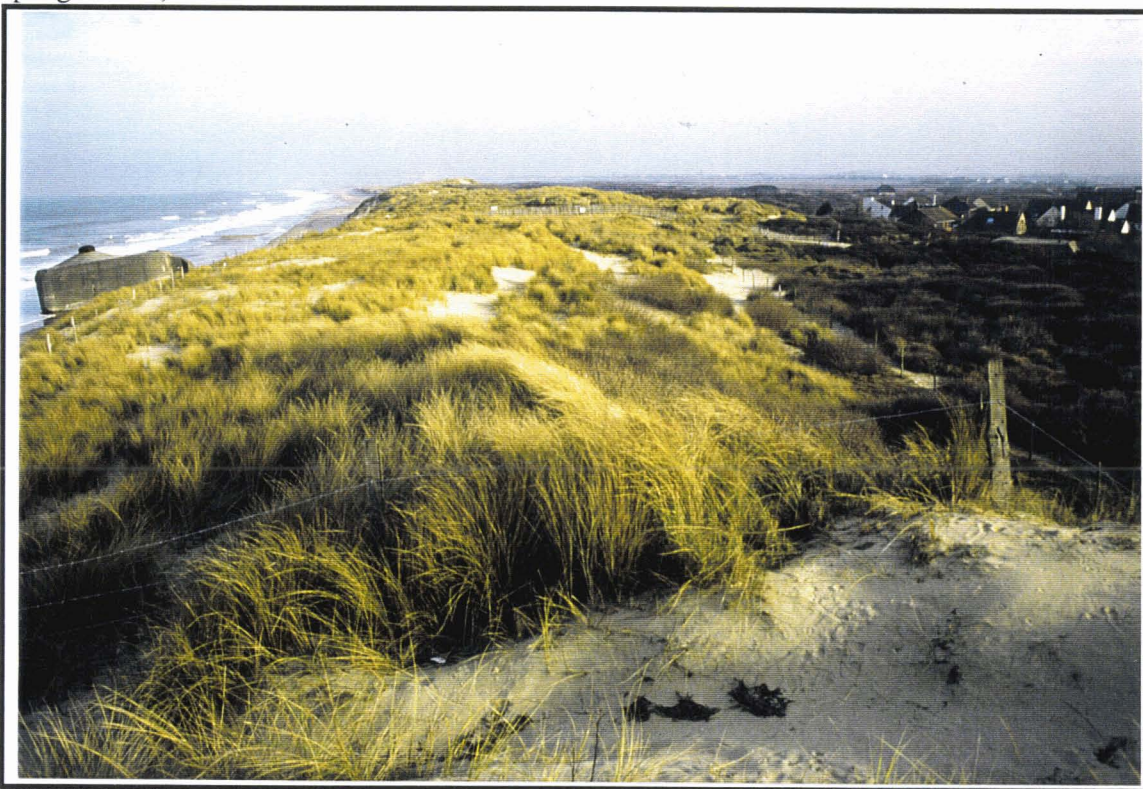
PHOTO N°11 : Morphologie et végétation de la dune bordière au centre du Platier d'Oye.
Mars 1994 : La fréquentation intensive de la dune provoque l'ouverture de chemins déstabilisant la couverture végétale et accentuant les formes d'érosion éolienne. Dans l'arrière-dune, les premières maisons du lotissement des Ecardines. Séquence de végétation : *Ammophiletum* (secondaire et appauvri), *Hippophaetum* (Evolution progressive)

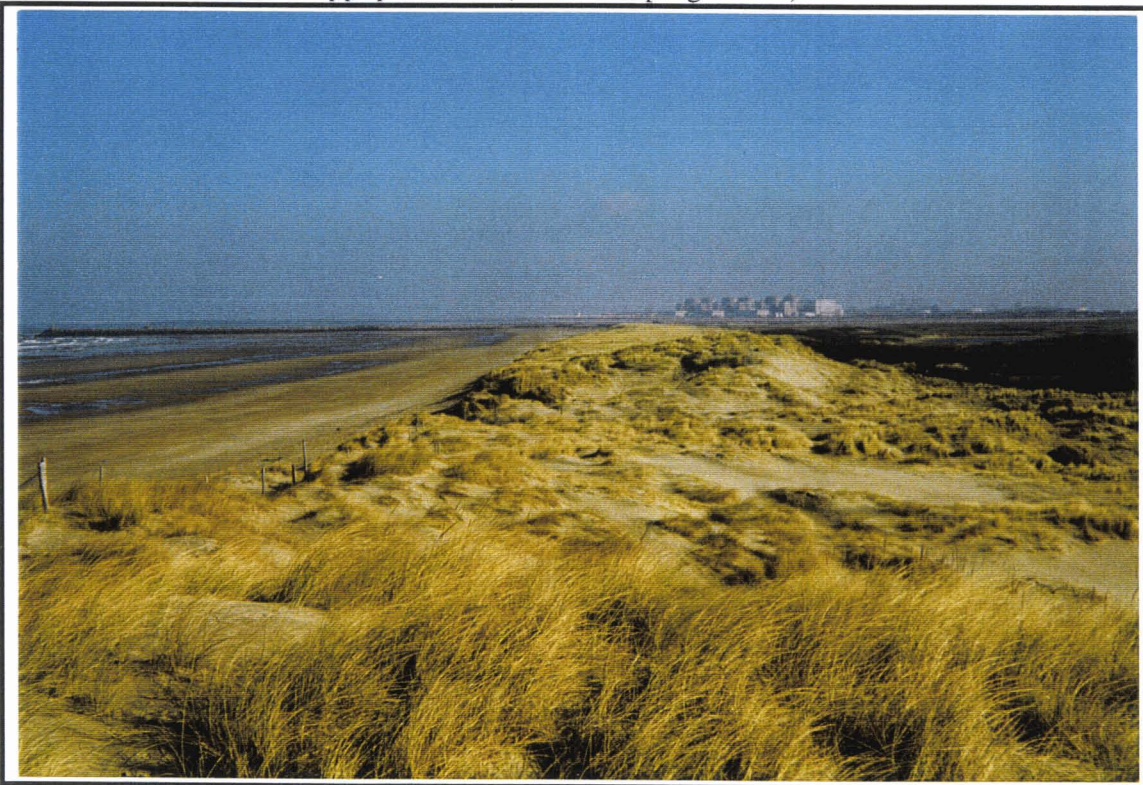
PHOTO N°12 : Morphologie et végétation de la dune bordière à l'est du Platier d'Oye.
Février 1997 : Un large estran précède une dune bordière de faible altitude dont le front dunaire, taillé en falaise, est découpé par des formes d'érosion éolienne peu développées. Séquence de végétation : *Euphorbio-Ammophiletum* (faible recouvrement, stade secondaire), *Sambuco-Hippophaetum* (Evolution progressive).

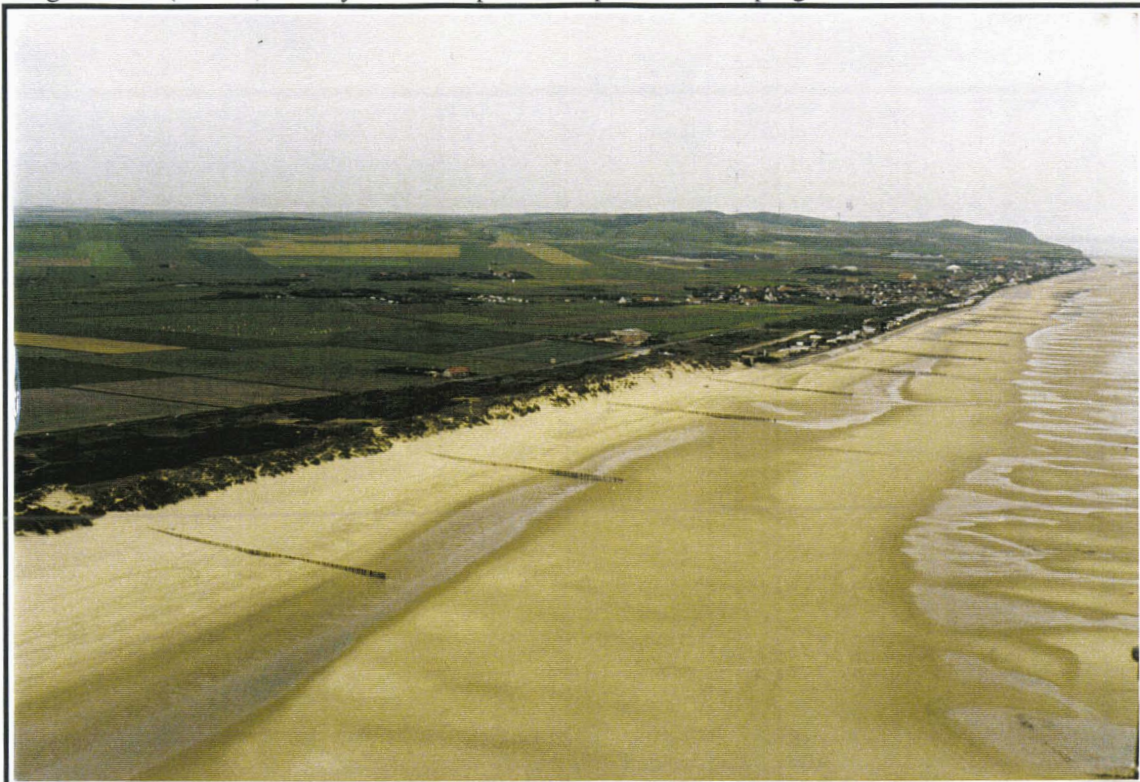
PHOTO N°13 : Vue aérienne du littoral de Sangatte.

Juin 1994 : Le long du trait de côte se succède, à l'arrière-plan, la commune de Sangatte, au deuxième plan, les chalets de Sangatte protégés par une digue et au premier plan le contact entre la digue de Sangatte et la dune bordière. Le trait de côte est précédé d'un large estran (700 m). Un système d'épis est implanté sur la plage et le haut estran.

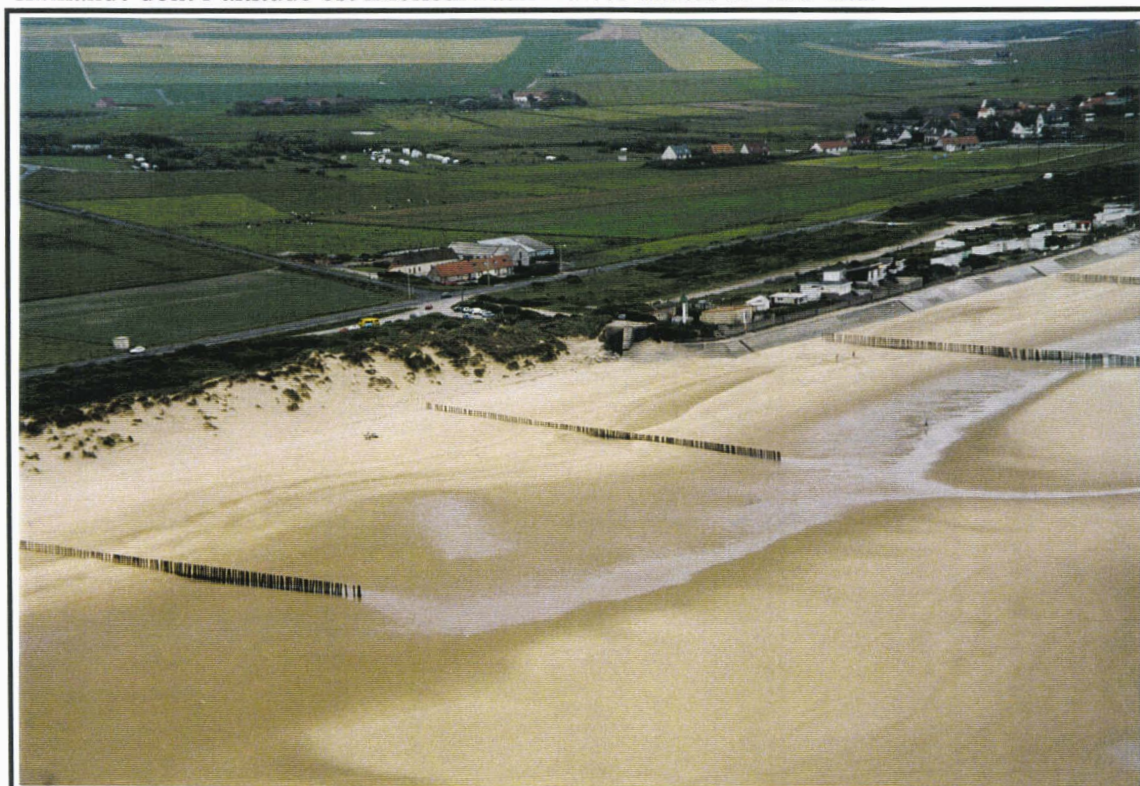
PHOTO N°14 : Le contact entre la digue de Sangatte et la dune bordière.

Juin 1994 : La dune bordière est de faible largeur. Le profil du front dunaire, taillé en falaise, traduit le recul important du rivage au contact entre la digue et la dune, marqué aussi par un décrochement du trait de côte. Dans l'arrière-plan, la plaine maritime flamande dont l'altitude est inférieure aux marées hautes de vive-eau.

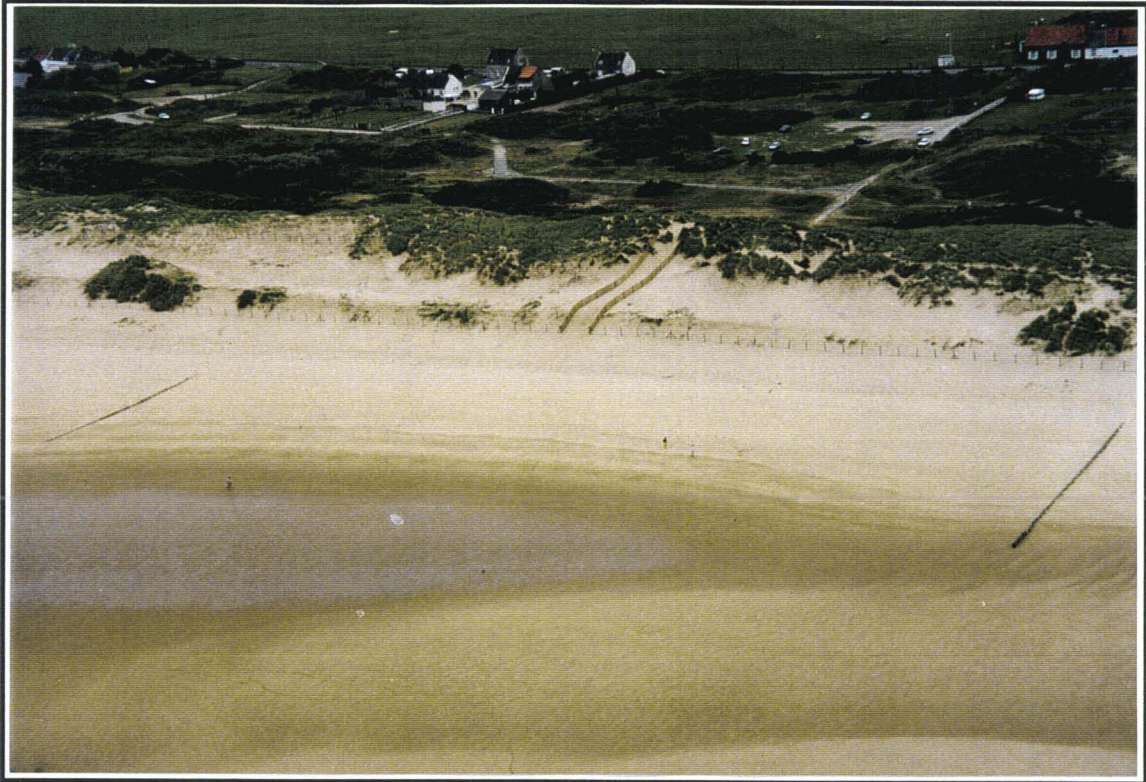
PHOTO N°15 : Morphologie et végétation de la dune bordière de Sangatte (secteur occidental). Juin 1994 : Le profil de la dune bordière témoigne de l'intensité des cycles érosion/sédimentation se produisant sur le haut de plage. Cette activité sédimentaire explique le faible recouvrement du sable par la végétation. Phase de reconstitution du versant maritime. Les épis, recouverts de sable, ont perdu leur efficacité.

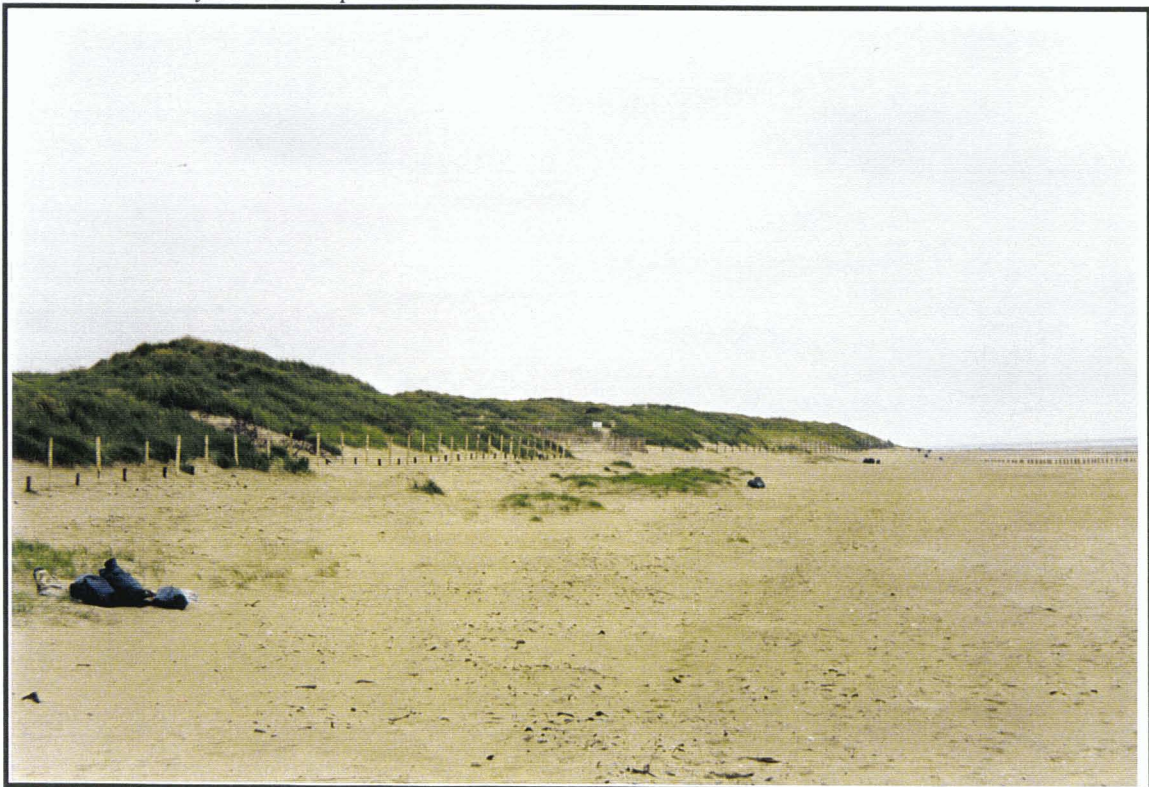
PHOTO N°16 : Dune bordière de Sangatte, secteur occidental. Juin 1994 : Phase de stabilisation du profil dunaire par accrétion du haut de plage et développement d'avant-dunes. Rôle important de la fréquentation de la dune dans l'ouverture de brèches et la destruction de la couverture végétale. Séquence de végétation : *Ammophiletum* secondaire, *Elymo-Ammophiletum*.

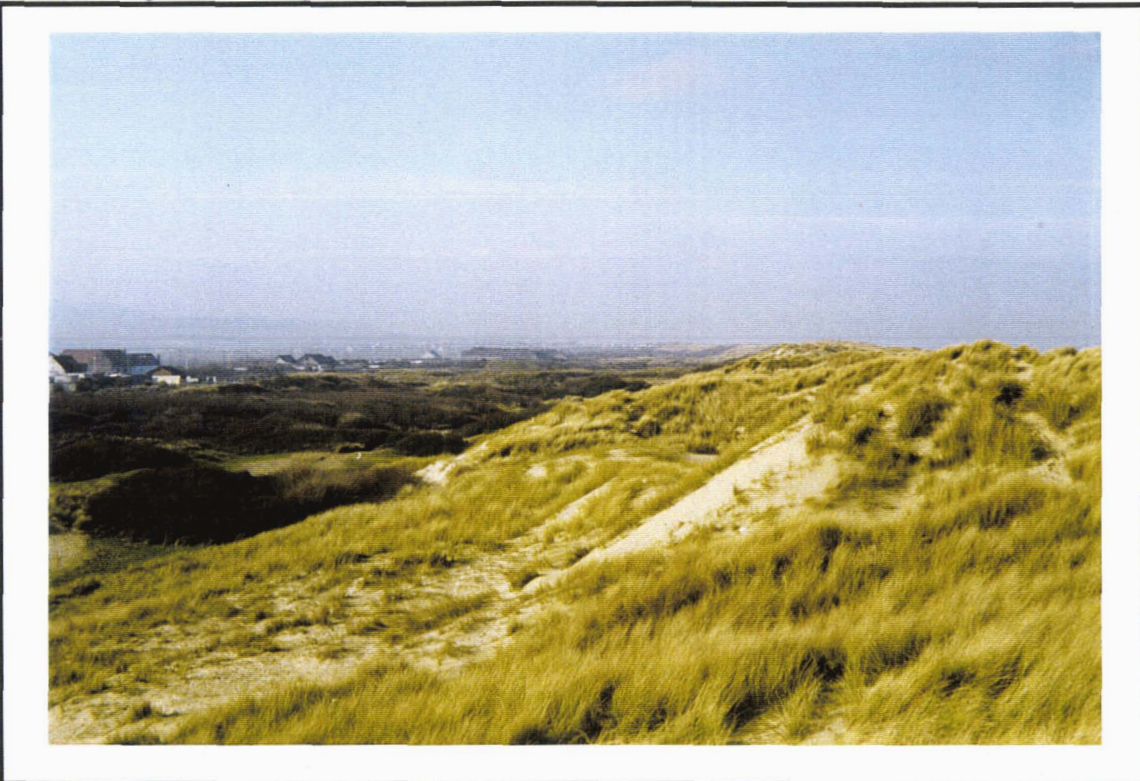
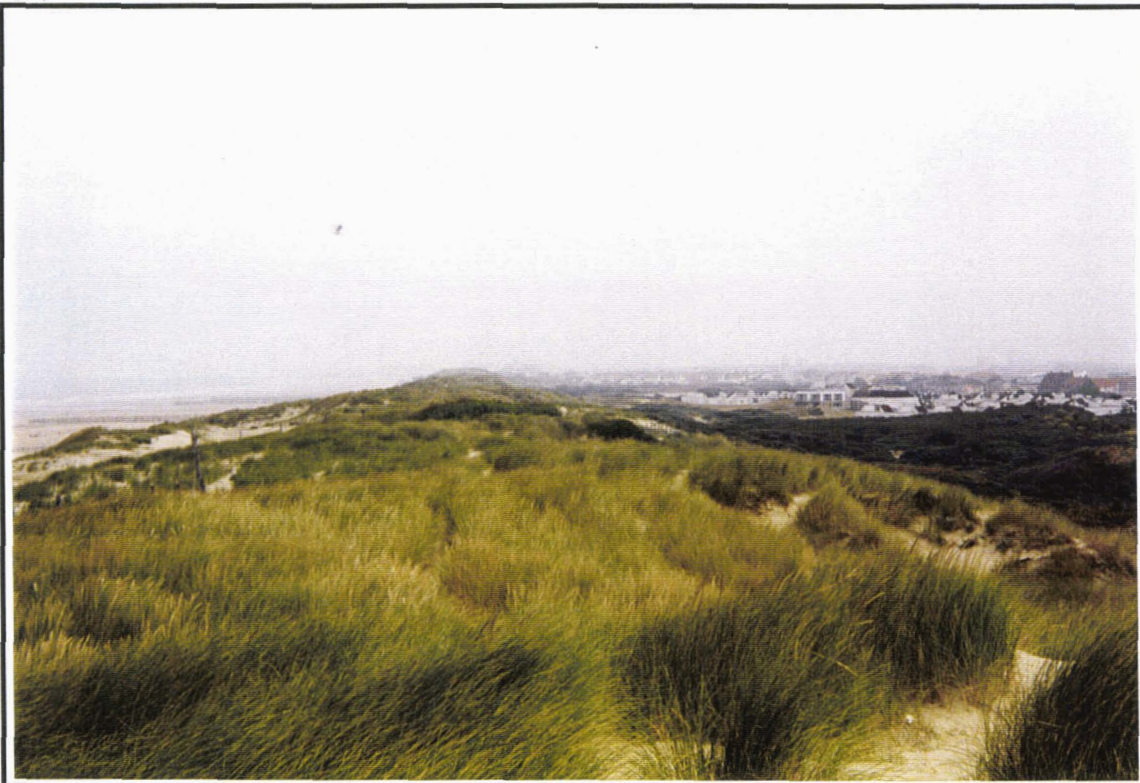
PHOTO N°17 : Revers continental de la dune bordière de Sangatte (secteur central).
Secteur non restauré.

Mai 1994 : (A) Avant les travaux de restauration, le revers continental de la dune bordière est dégradé par les chemins de passage provoquant une destruction de la couverture végétale et des conditions propices à une reprise de la déflation. Evolution régressive de l'*Ammophiletum* dont les formes sont âgées et appauvries d'un point de vue floristique.

Juillet 1995 : (B) Le revers continental de la dune bordière et l'arrière-dune. Par évolution régressive des pelouses de l'arrière-dune du *Phleo-Tortuletum* , contact entre l'*Ammophiletum* et le *Sambuco-Hippophaetum*.

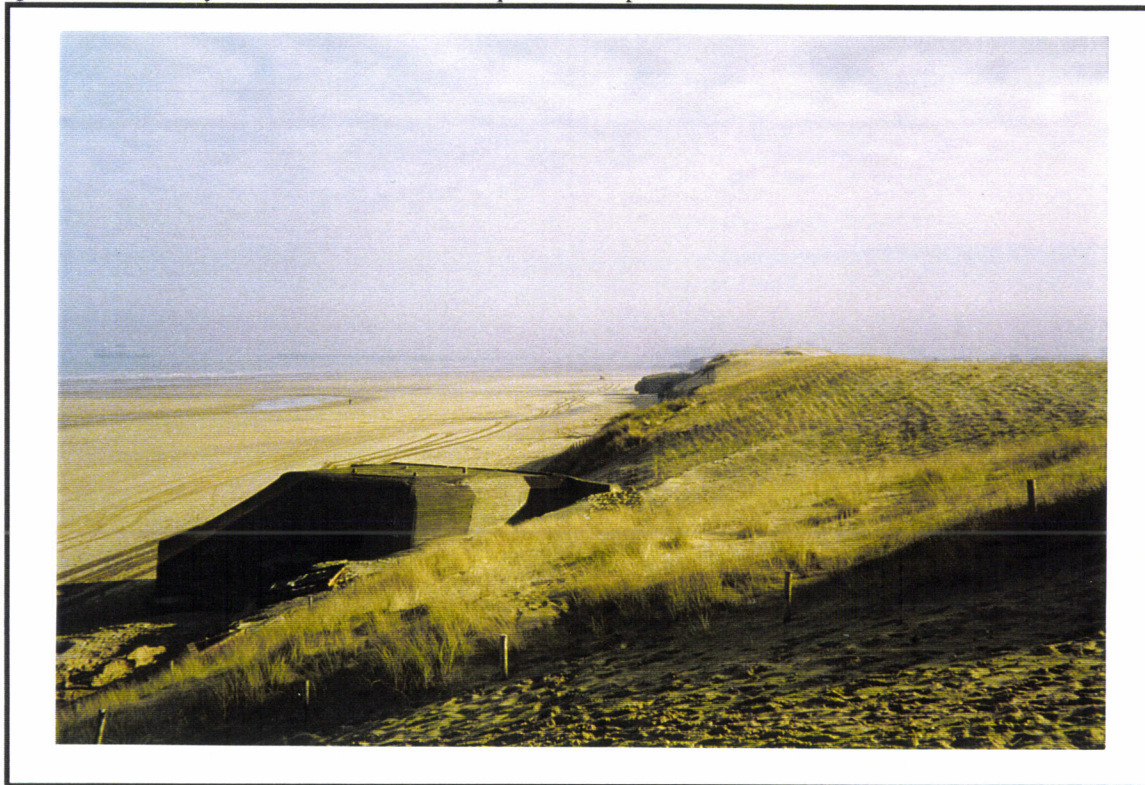
PHOTO N°19 : Etat de la dune bordière deux années après les premiers travaux de restauration. Août 1996 : Stabilisation du versant maritime de la dune par développement d'un *Ammophiletum* primaire et accumulation de sable à la base. Le succès des plantations d'oyats est conditionné par la granulométrie du sable d'apport (au premier plan).

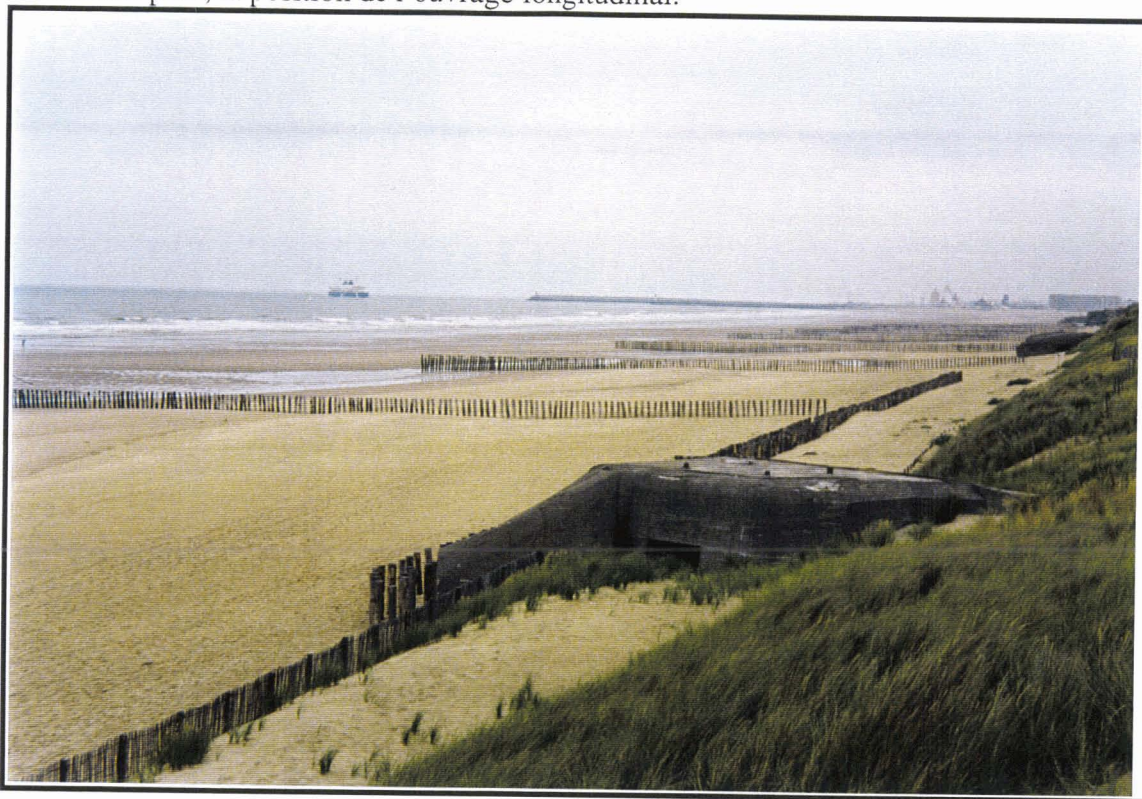
PHOTO N°20 : Un exemple de l'évolution rapide de la dune bordière de Sangatte en relation avec la dynamique sédimentaire et l'accrétion du haut de plage.

Août 1996 : Noter, au premier plan, les différences d'ensablement du blockhaus et au deuxième plan, la position de l'ouvrage longitudinal.

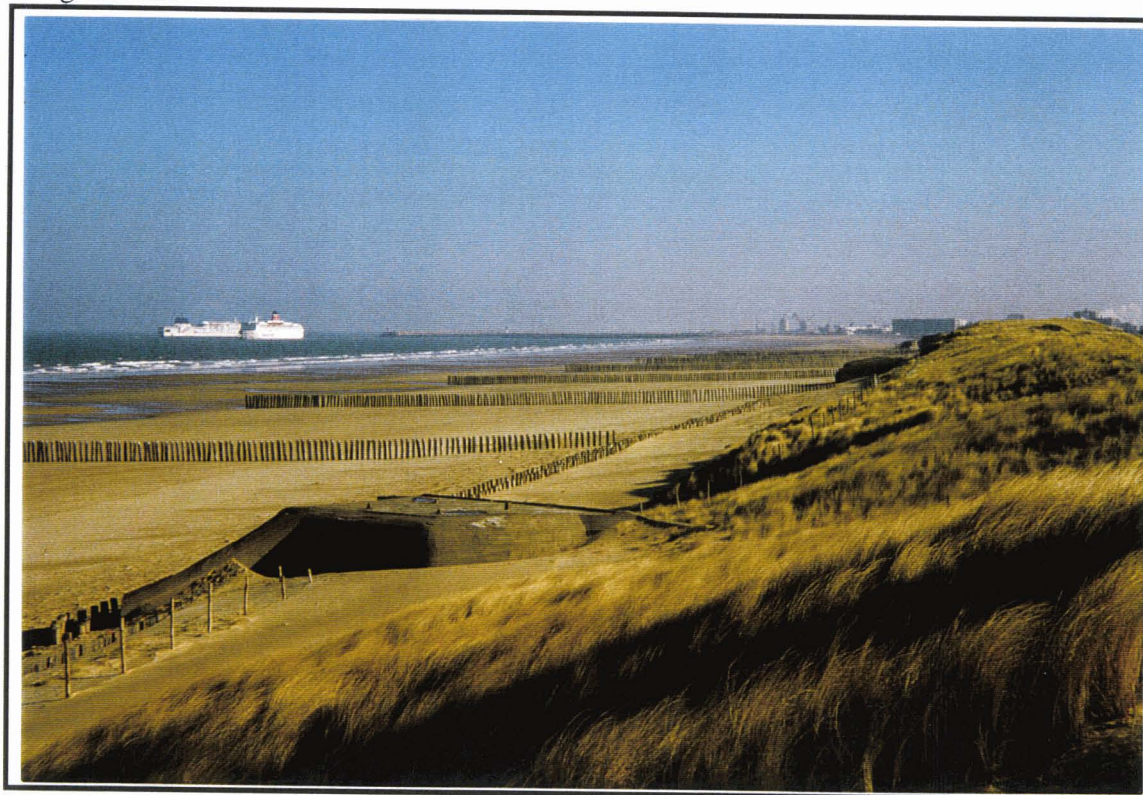
PHOTO N°21 : *Février 1997* : L'important engraissement du haut de plage peut être observé par comparaison du niveau de sable autour du blockhaus et de l'ouvrage longitudinal.
