THESE DE DOCTORAT EN GEOGRAPHIE

ETUDE DE GEOMORPHOLOGIE HISTORIQUE DES LITTORAUX DUNAIRES DU PAS-DE-CALAIS ET DU NORD-EST DE LA MANCHE

Volume II

(Figures, Photographies, Annexes)

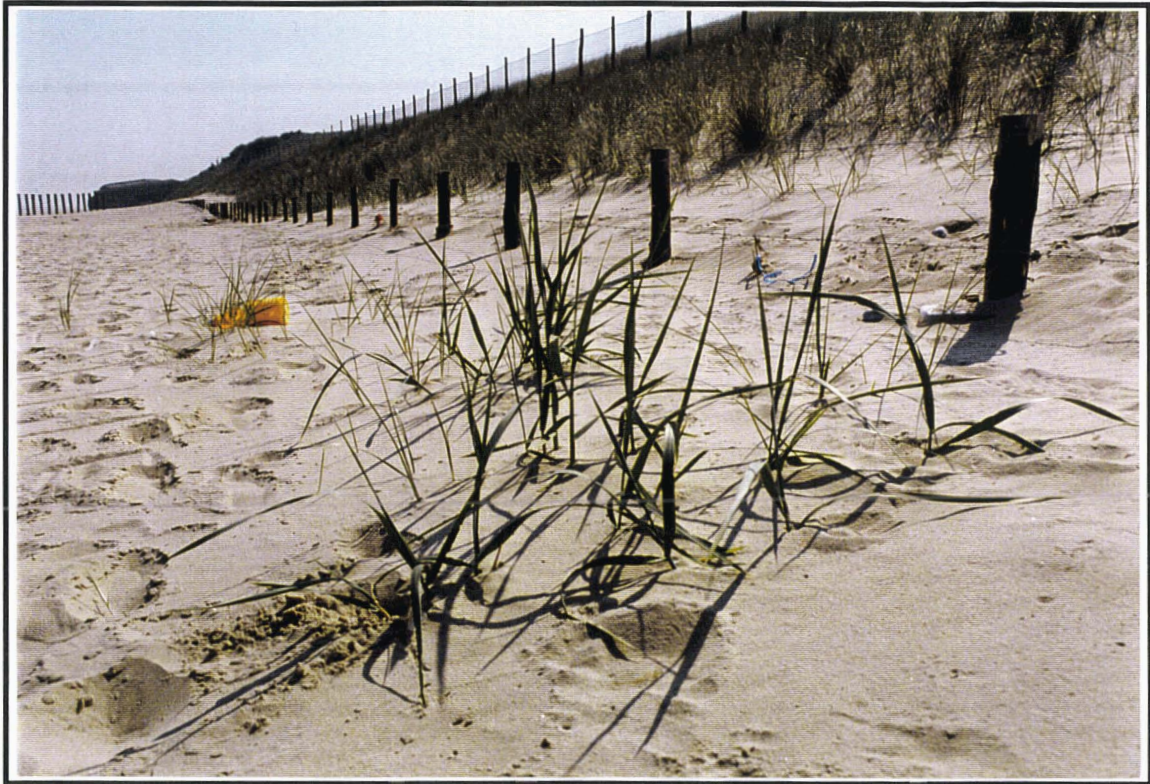
PHOTO N°22 : Dynamique naturelle de colonisation du haut de plage par *Elymus arenarius* au pied de la dune bordière de Sangatte. Septembre 1994 : en relation avec l'accrétion du haut de plage, installation d'*Elymus arenarius*. Cette espèce, en forte régression sur le littoral de la plaine maritime flamande, est classée dans les espèces littorales menacées (Géhu, 1991).

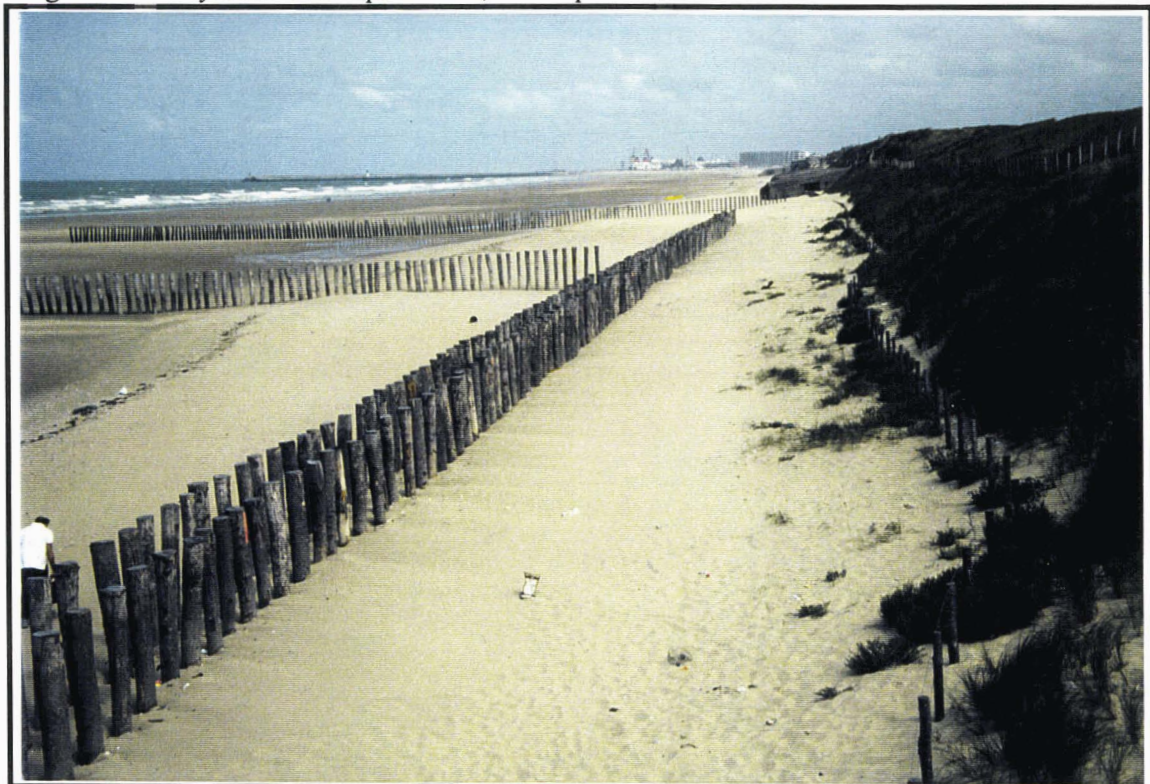
PHOTO N°23 : Impact des ouvrages de défense du trait de côte sur l'évolution de la dune bordière de Sangatte. Avril 1995 : développement d'une ceinture de végétation sur le haut de plage, à la base de la dune bordière, en réponse à l'évolution sédimentaire de la plage (accrétion) sous l'influence des ouvrages de protection expérimentaux. Séquence de végétation : *Elymeto-Ammophiletum*, *Ammophiletum*.

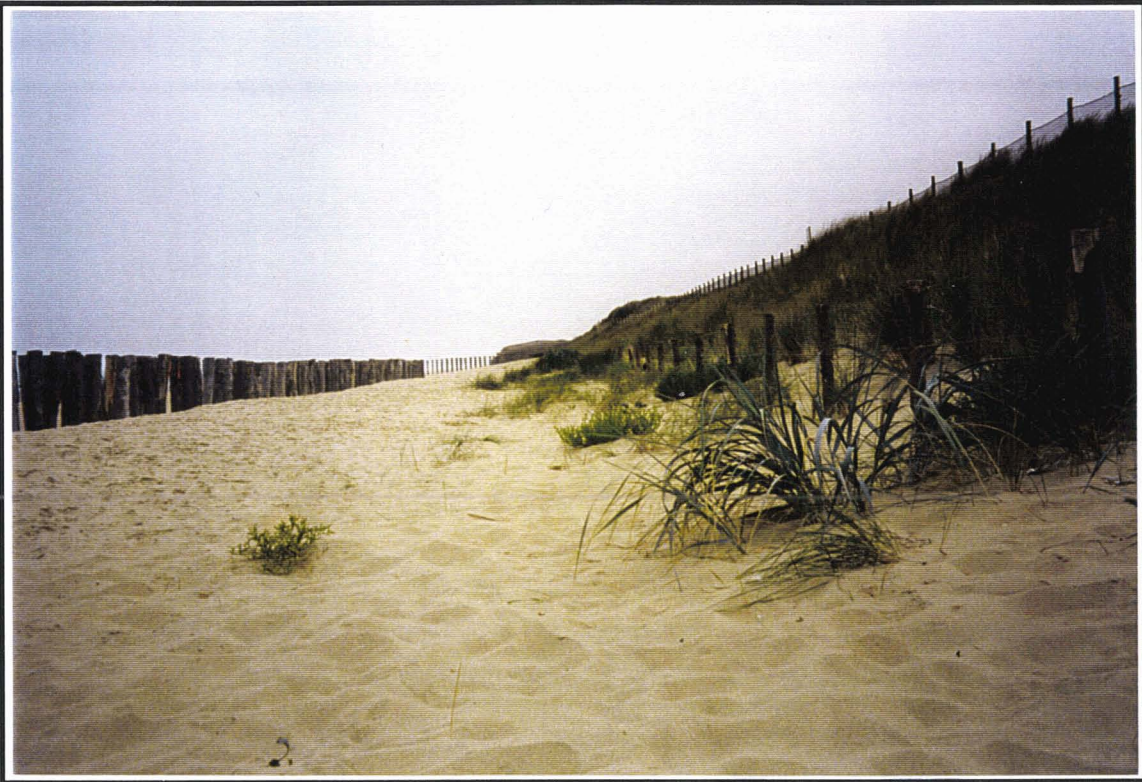
PHOTO N°24 : Evolution de la séquence de végétation à *Elymo-Ammophiletum* (recouvrement, composition floristique) en relation avec l'évolution sédimentaire de l'estran au droit de la dune bordière de Sangatte.

Juillet 1995 : le développement de l'association est à son maximum. L'évolution ultérieure illustre l'impact ambivalent de la dynamique sédimentaire et l'effet de seuil.

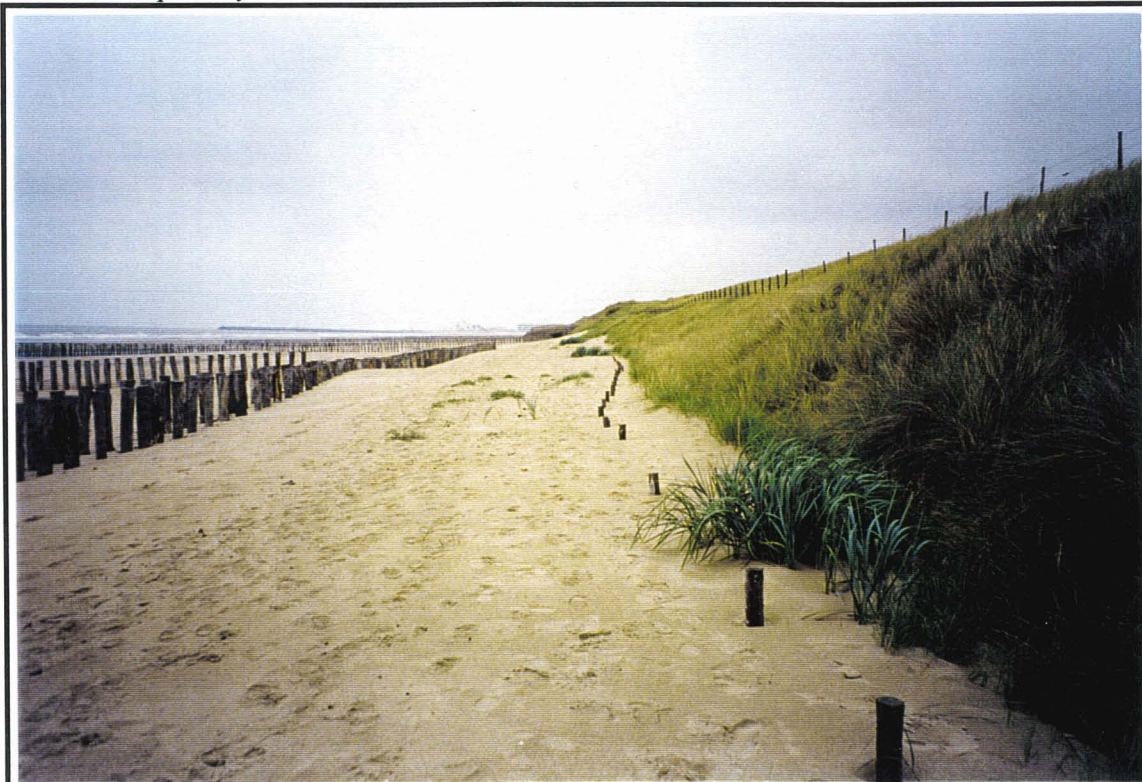
PHOTO N°25 : Suite. Août 1996 : Evolution régressive de l'*Elymo-Ammophiletum* sous l'influence d'une trop importante accumulation du haut de plage. Persistance de l'espèce caractéristique, *Elymus arenarius*.

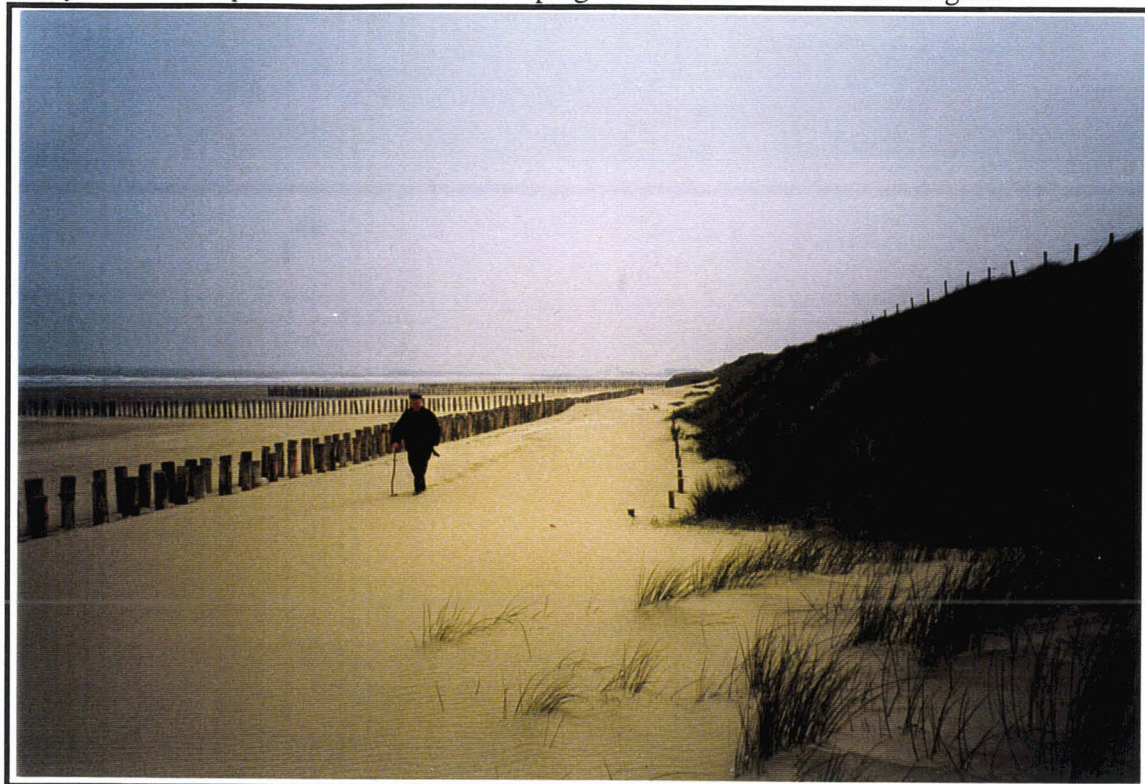
PHOTO N°26 : Suite. *Septembre 1996* : Ensablement des dernières espèces représentant l'*Elymeto-Ammophiletum*. sur le haut de plage de la dune bordière de Sangatte.

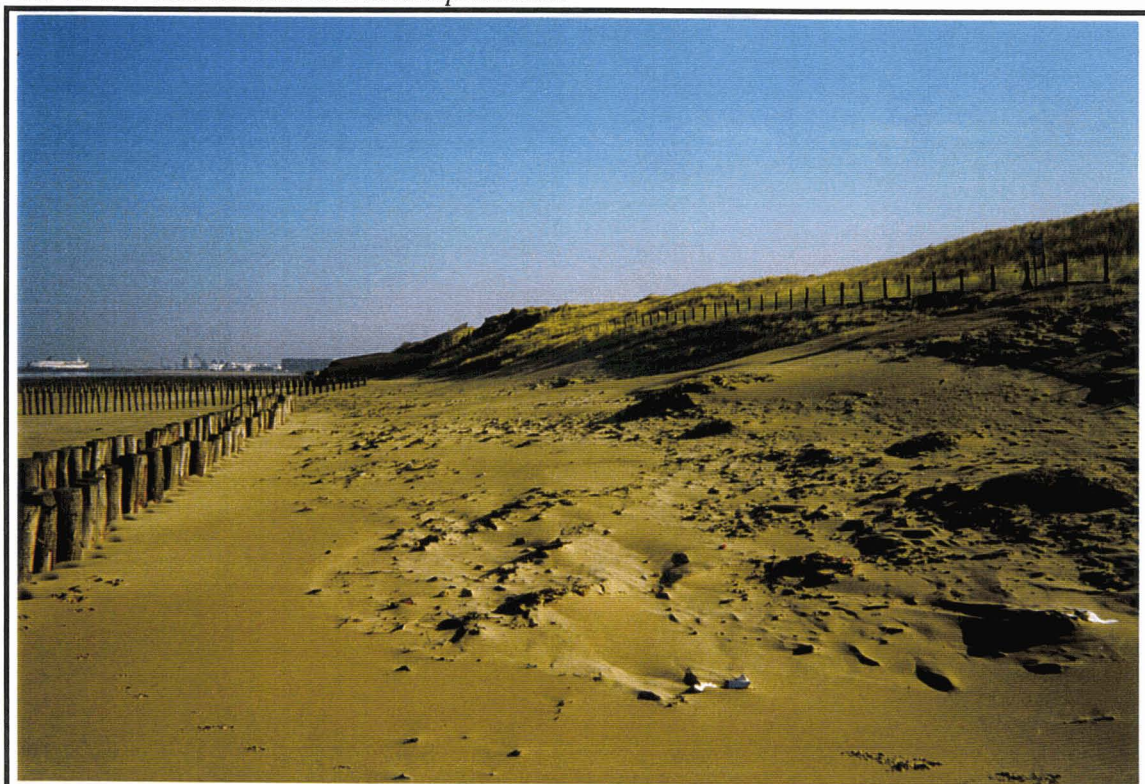
PHOTO N°27 : Suite.
Février 1997 : Accrétion du haut de plage au détriment du versant maritime de la dune bordière. Ensablement de l'*Ammophiletum*.

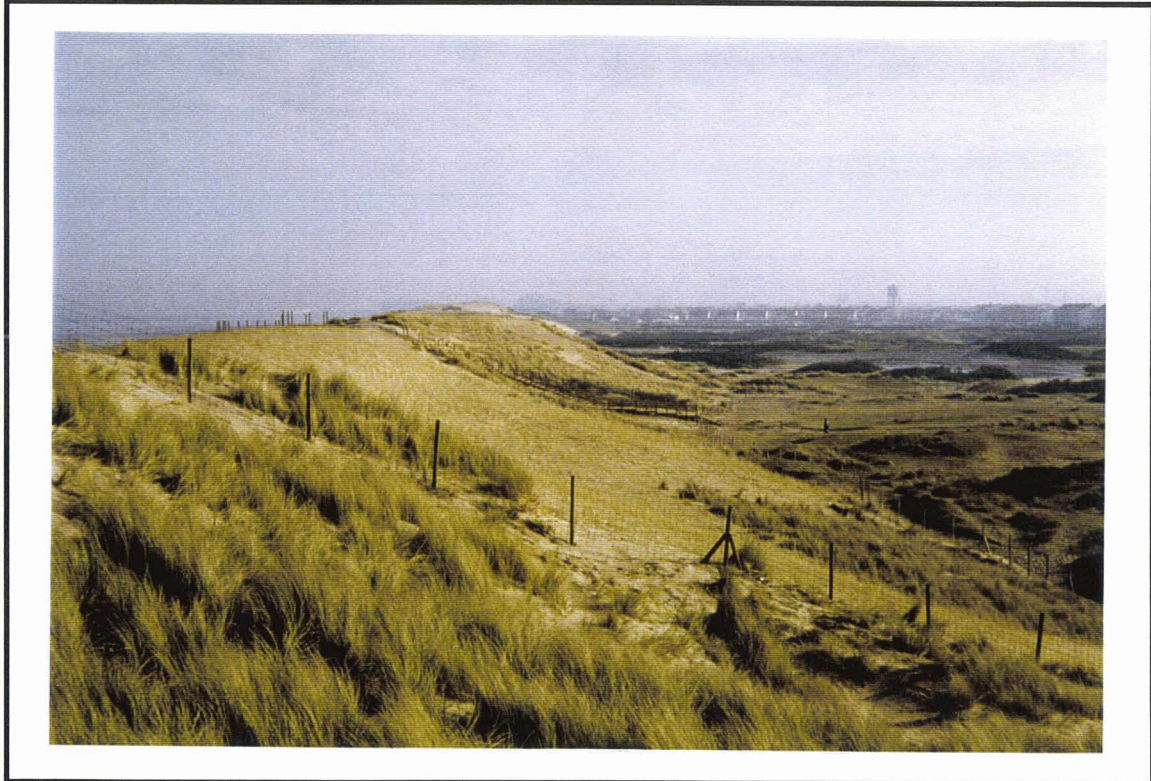
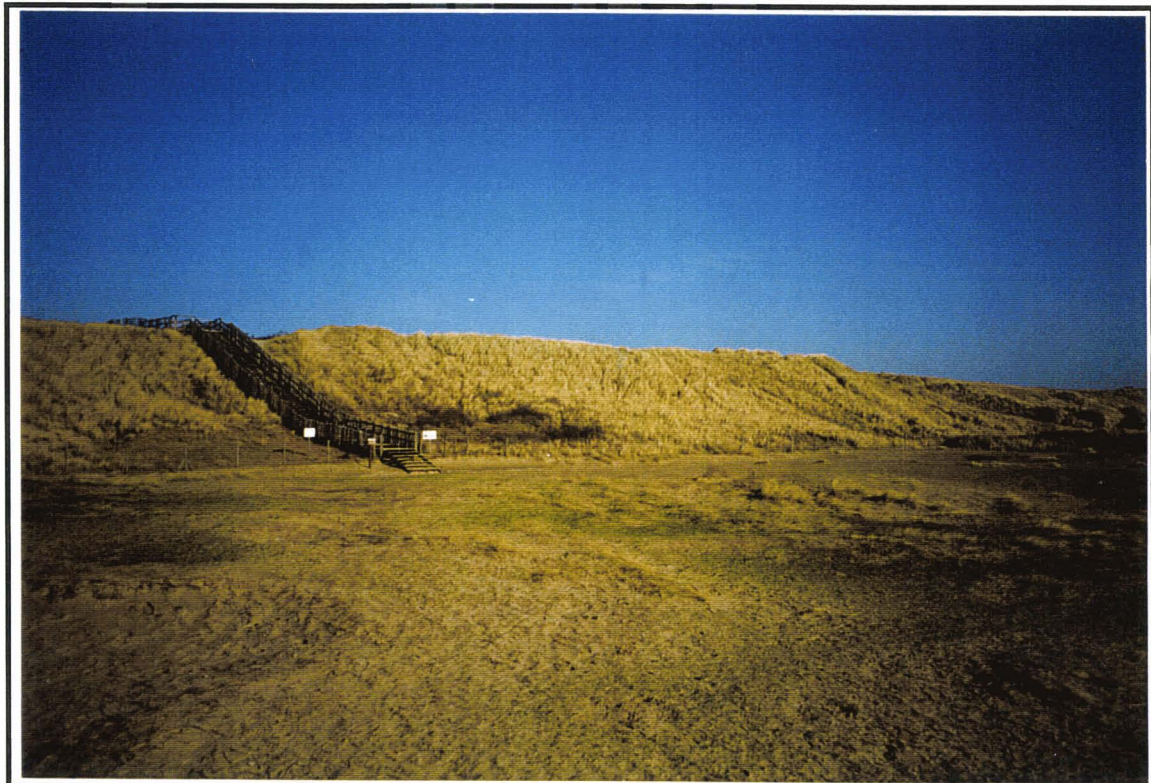
PHOTO N°28 : Revers continental de la dune bordière de Sangatte. Secteur restauré.

Mai 1994 : (A) Etat du revers de la dune bordière après les premiers travaux de restauration. Rôle de la dynamique anthropique dans la transformation de la couverture végétale ; juxtaposition de milieux dunaires sans rapport avec une organisation circumlittorale sous l'influence d'une dynamique linéaire.

Février 1997 : (B) Etat du revers de la dune bordière, trois années après les premiers travaux. Recouvrement total du versant par la végétation, disparition des chemins et des formes d'érosion éolienne. Aucune mesure de protection n'ayant été envisagée pour l'arrière-dune, accentuation de l'état de dégradation par une continentalisation et une rudéralisation du milieu dunaire.

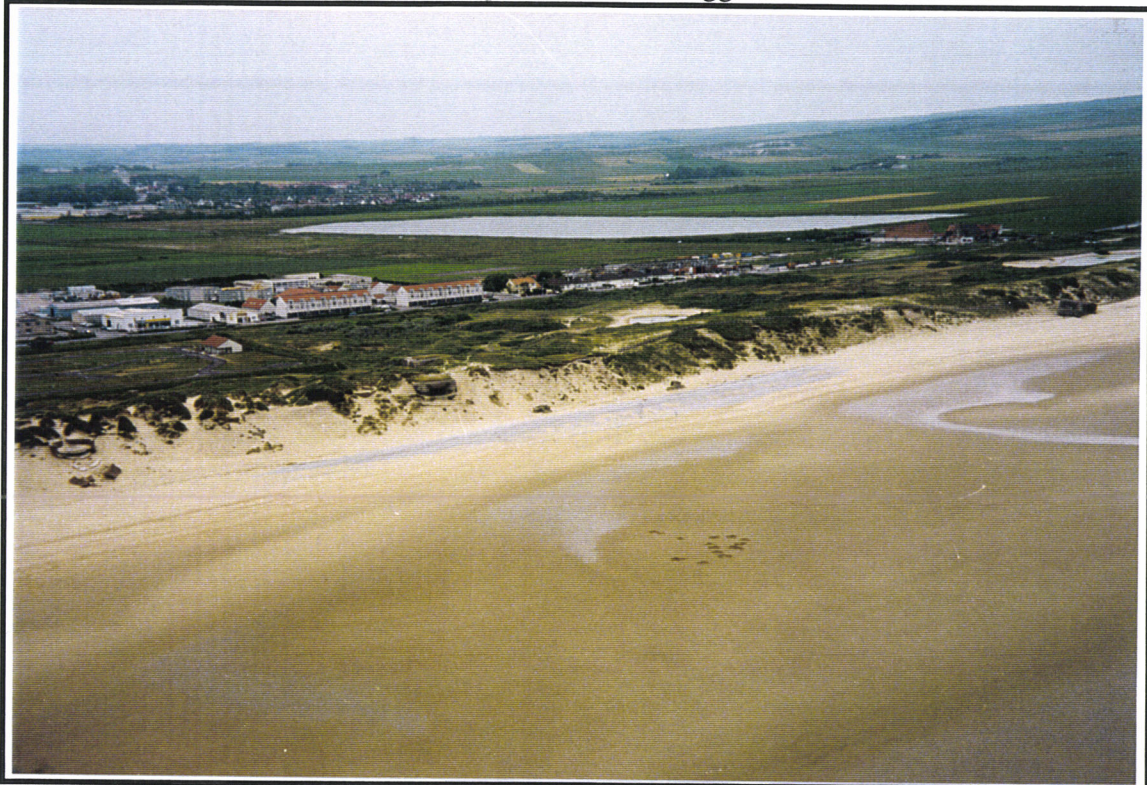
PHOTO N°29 : Secteur oriental de la dune bordière de Sangatte. Erosion éolienne et anthropique des milieux dunaires. Juin 1994 : Succession de deux types de profil dunaire. (A) A droite de la photographie (secteur Ouest), le front dunaire est taillé en falaise mais encore partiellement végétalisé ; (B) A gauche (secteur est), il est dépourvu de végétation et sub-vertical. A l'arrière-plan, limite de l'agglomération de Calais.

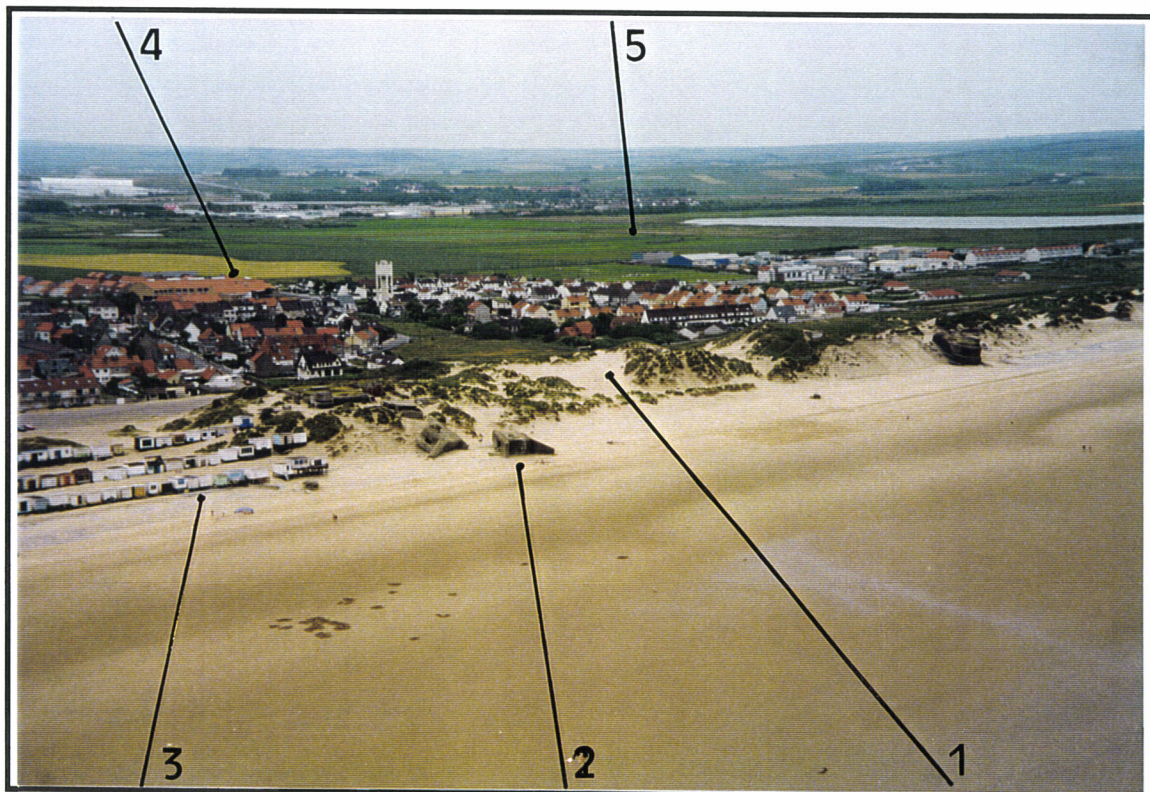
PHOTO N°30 : Extrémité orientale de la dune bordière de Sangatte en contact avec l'agglomération de Calais. Juin 1994 : (1), une forme d'érosion mixte, éolienne et anthropique, très évoluée (couloir de déflation) met en contact le haut de plage et l'arrière-dune. (2), glissement des blockhaus sur la plage en relation avec le recul du trait de côte. (3), cabines sur la plage de Blériot. (4), agglomération de Calais. (5), plaine maritime flamande.

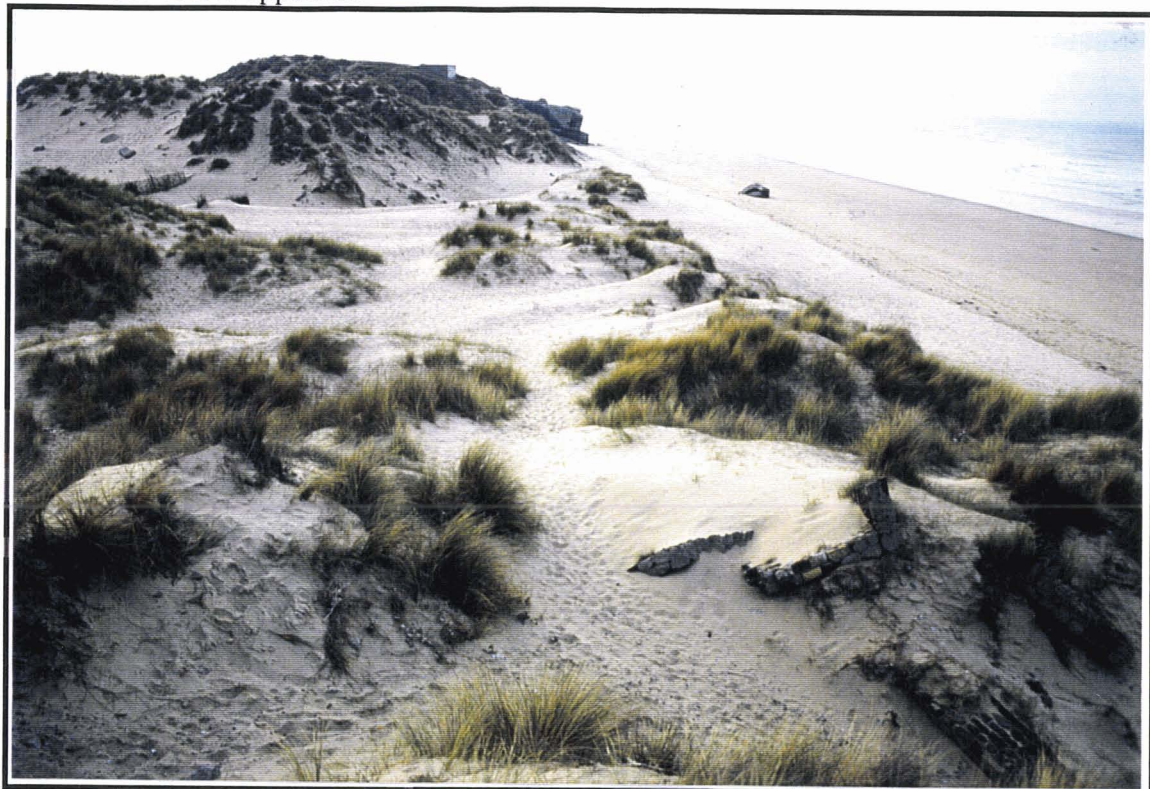
PHOTO N°31 : Morphologie de la dune bordière de Sangatte à son extrémité orientale.
Formes d'érosion éolienne et anthropique.

Août 1995 : Brèches dans la dune bordière résultant des processus éoliens et anthropiques (fréquentation). Faible recouvrement par la végétation réduite à un *Ammophiletum* secondaire et très appauvri.

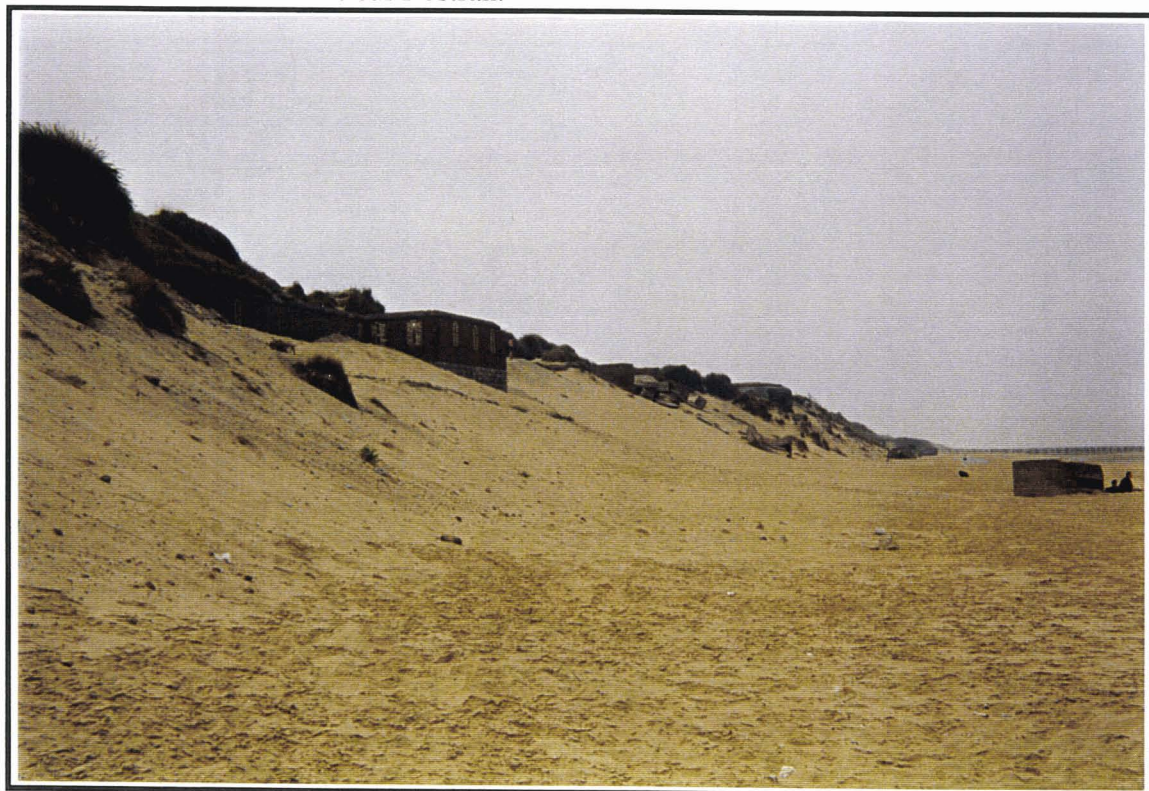
PHOTO N°32 : Versant maritime de la dune bordière à son extrémité orientale
correspondant à l'état d'instabilité le plus avancé sur le littoral de Sangatte.

Août 1995 : Front dunaire taillé en falaise, absence de couverture végétale et rareté des éboulements de la partie sommitale sur la paroi traduisant la rapidité de l'évolution. Glissement des blockhaus sur l'estran.

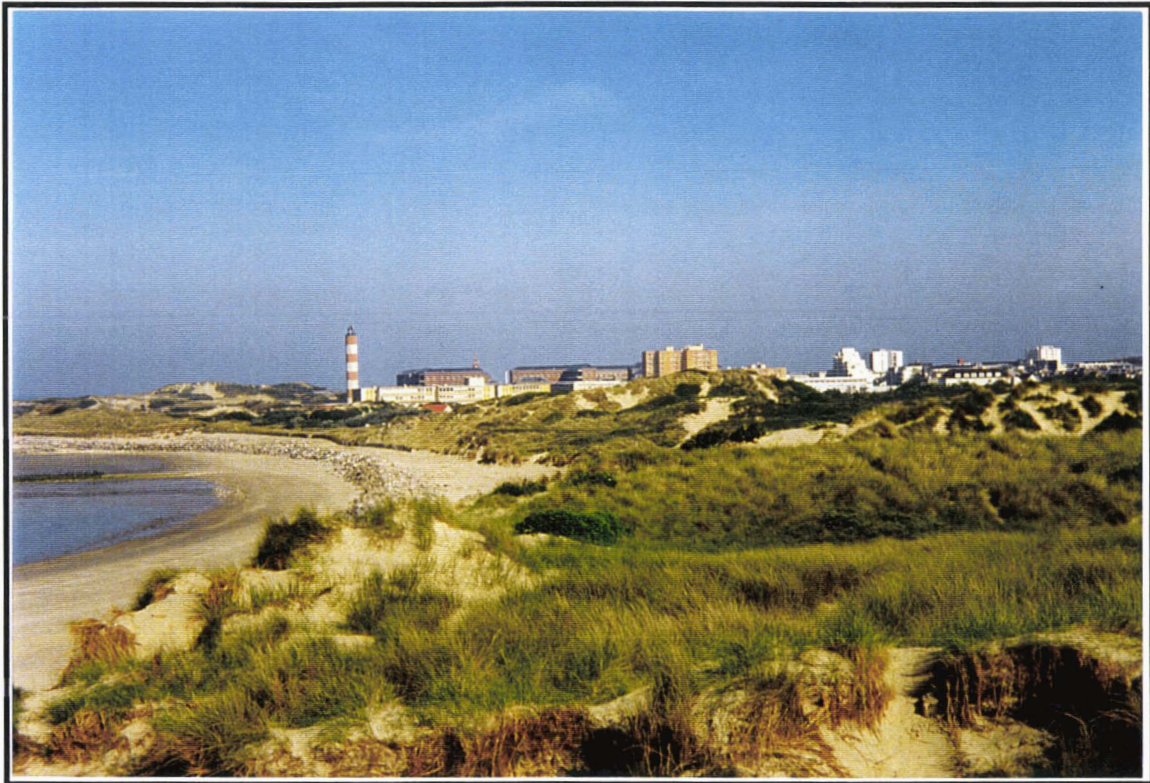
Juin 1997 : Une mosaïque de milieux dunaires sous la double commande de l'érosion éolienne et anthropique. Séquence de végétation : *Ammophiletum* secondaire, *Sambuco-Hippophaetum*. Des ouvrages de protection implantés sur le haut de plage s'opposent aux échanges sédimentaires entre le haut de plage et la dune ; celle-ci évolue sur la base d'un stock de sable sans apport nouveau. De plus, la fréquentation intensive de cette portion du littoral, située à proximité d'un terrain de camping et de la ville de Berck, a déstabilisé la couverture végétale marquée par une évolution régressive.

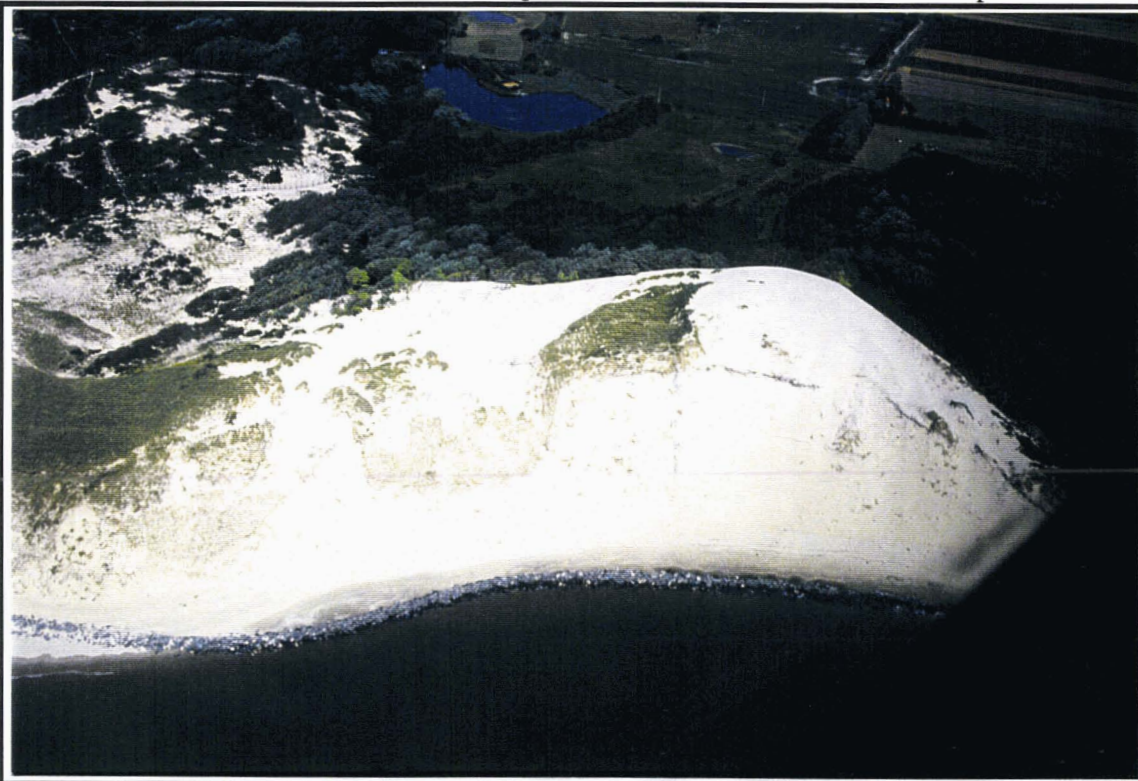
PHOTO N°35 : Front externe de la dune bordière résiduelle dans la partie centrale de la Pointe du Haut-Banc (vue prise vers le nord).

Mai 1995 : Au premier plan, une zone en accréation précède, à l'arrière plan, une dune bordière résiduelle. Le chenal de l'Authie est canalisé par deux cordons d'envrochements.

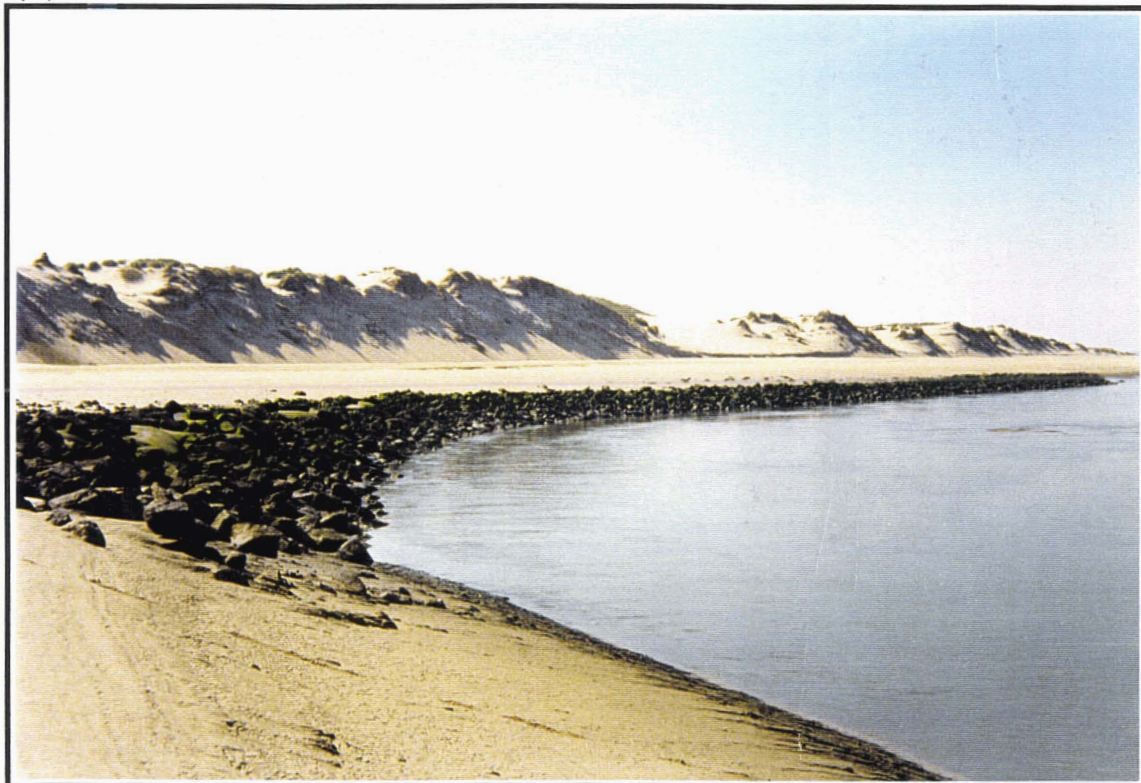
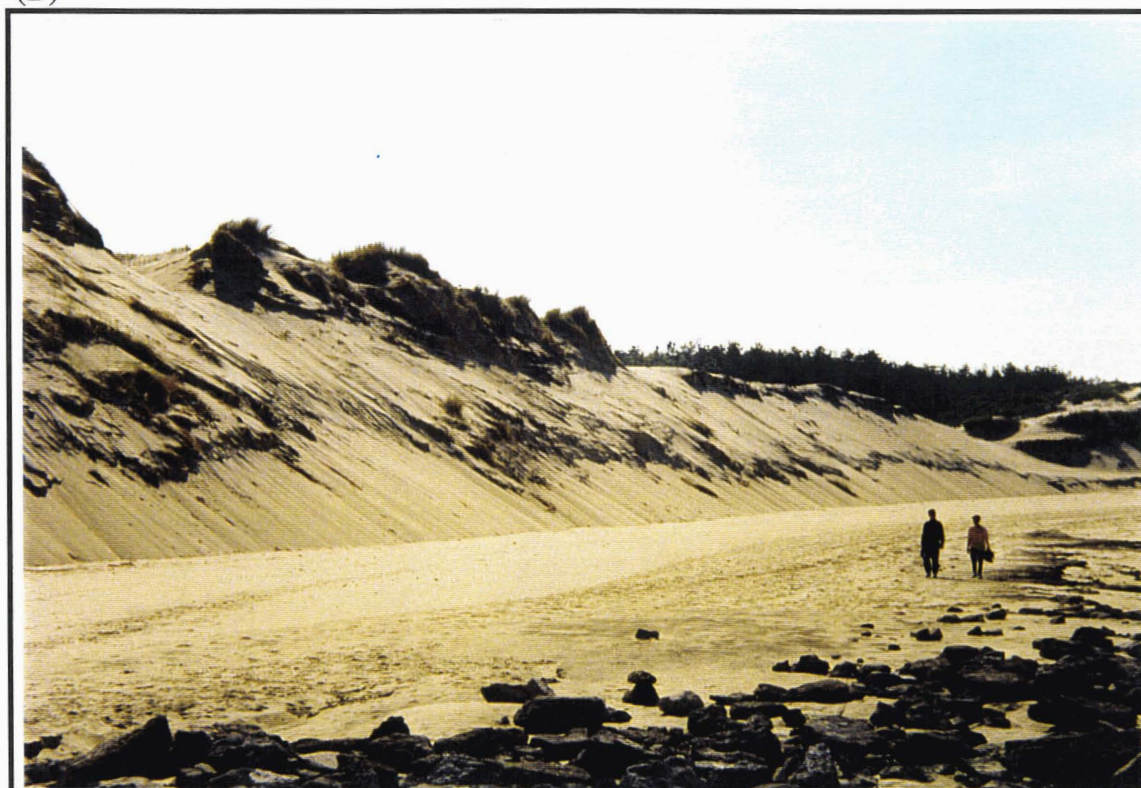
PHOTO N°36 : La dune bordière au nord de la Pointe de la Rochelle.

Jun 1997 : (A) Le chenal de l'Authie est éloigné du front dunaire par un cordon d'enrochements. L'évolution du front dunaire est conditionnée par la dynamique éolienne et les processus gravitaires. (B) Eboulements et glissements de la partie sommitale de la dune. Absence d'encoche basale au pied de la dune témoignant de l'inefficacité de la dynamique marine sur l'évolution du front dunaire. A l'arrière-plan, des plantations de résineux sont en contact avec le revers continental de la dune bordière.

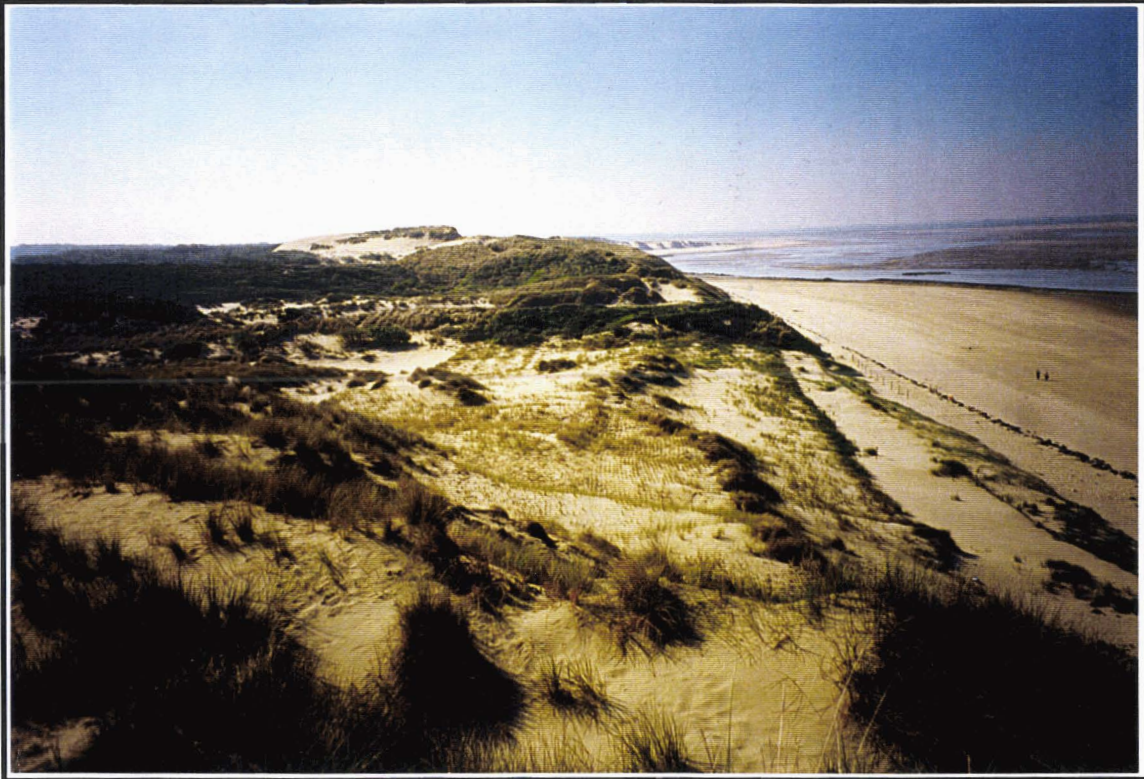
PHOTO N°37 : Morphologie et végétation d'un couloir de déflation découpant la dune bordière au centre de la Pointe du Haut-Banc.

Juin 1997 : Du haut de plage vers l'arrière-dune, se succèdent : un cordon d'embrochements, une dune néoformée à *Euphorbio-Ammophiletum*, un *Ammophiletum* secondaire en voie de restauration par des plantations d'oyats ; une mosaïque de milieux dunaires dont la disposition est conditionnée par l'interaction entre le modelé dunaire (contraste d'exposition) et la dynamique éolienne. A l'arrière-plan, le système dune bordière, langue sableuse, talus d'envahissement et forêt littorale dont l'évolution est commandée, à partir d'un stock de sable important, par la dynamique éolienne.

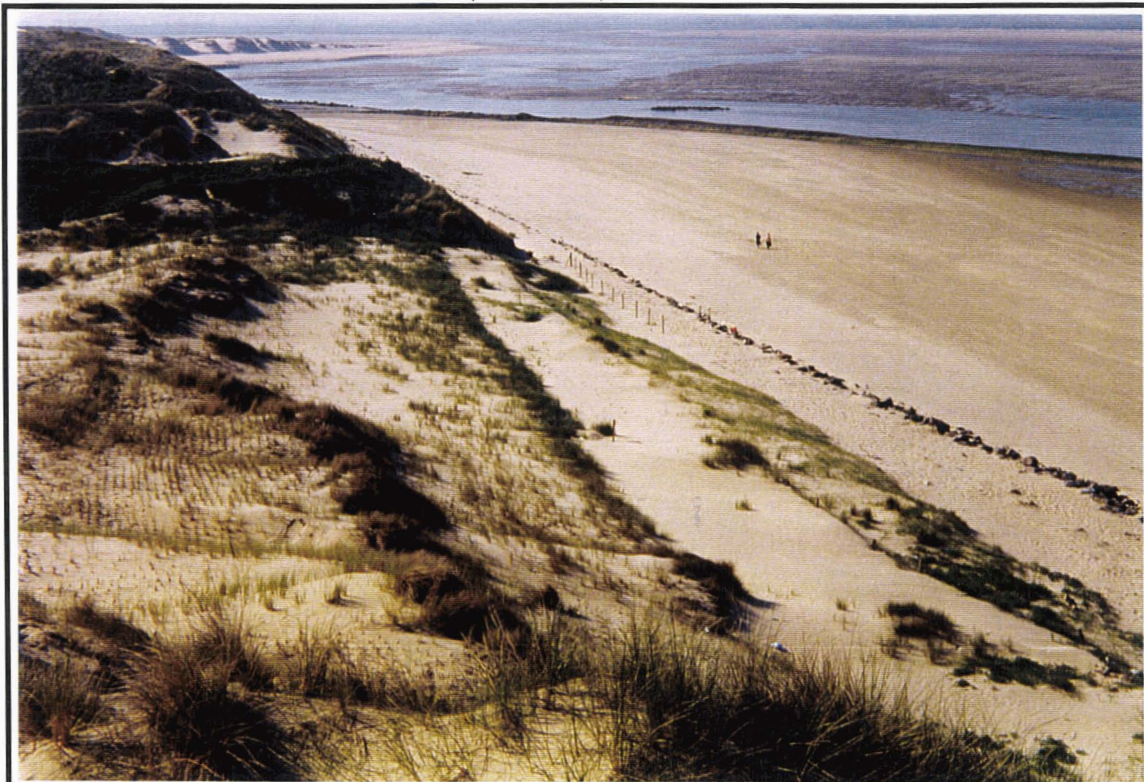
PHOTO N°38 : Les premières séquences morphologiques et phytogéographiques à l'intérieur d'un couloir de déflation (*Juin 1997*).

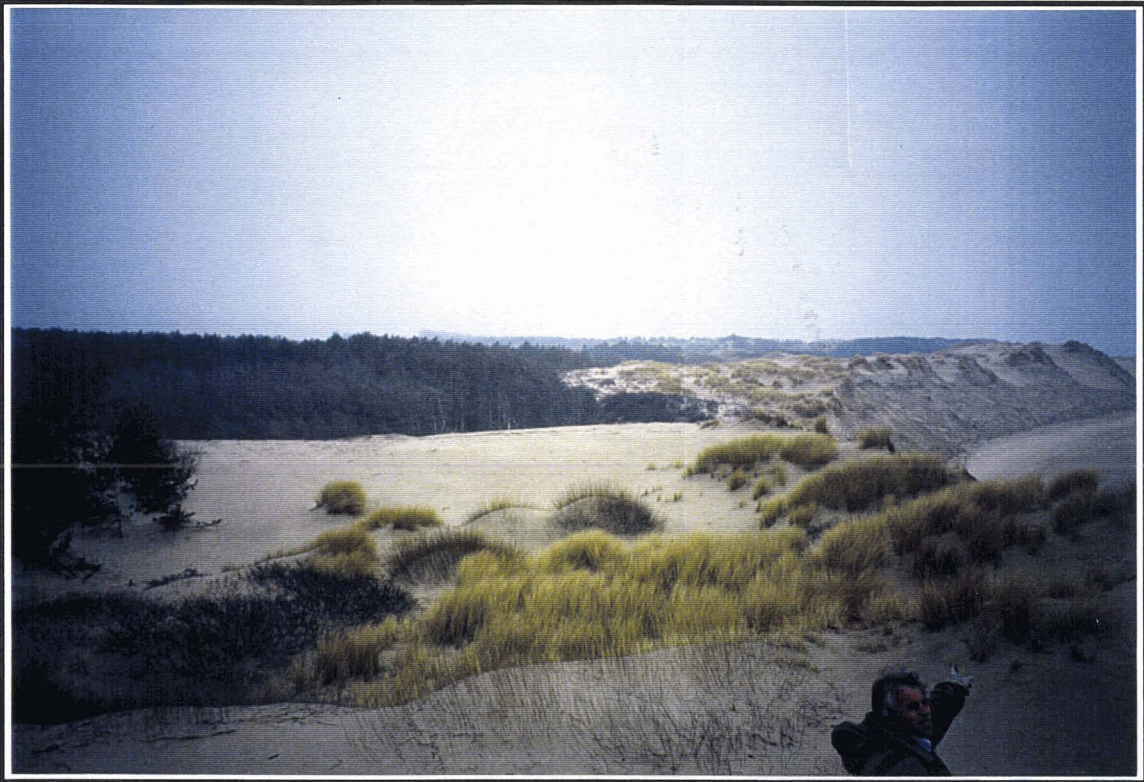
PHOTO N°39 : La dune bordière active au nord de la Pointe de la Rochelle.

1996 : L'activité de la dune bordière est marquée par l'intensité et la fréquence des cycles érosion/accrétion ; celle-ci s'oppose à la colonisation de la dune par l'*Ammophiletum* de caractère fragmentaire. La progression de langues de sable associées à un talus d'invasissement voue au dépérissement des plantations de résineux, en total déséquilibre écologique, réalisées au contact du revers continental de la dune bordière.

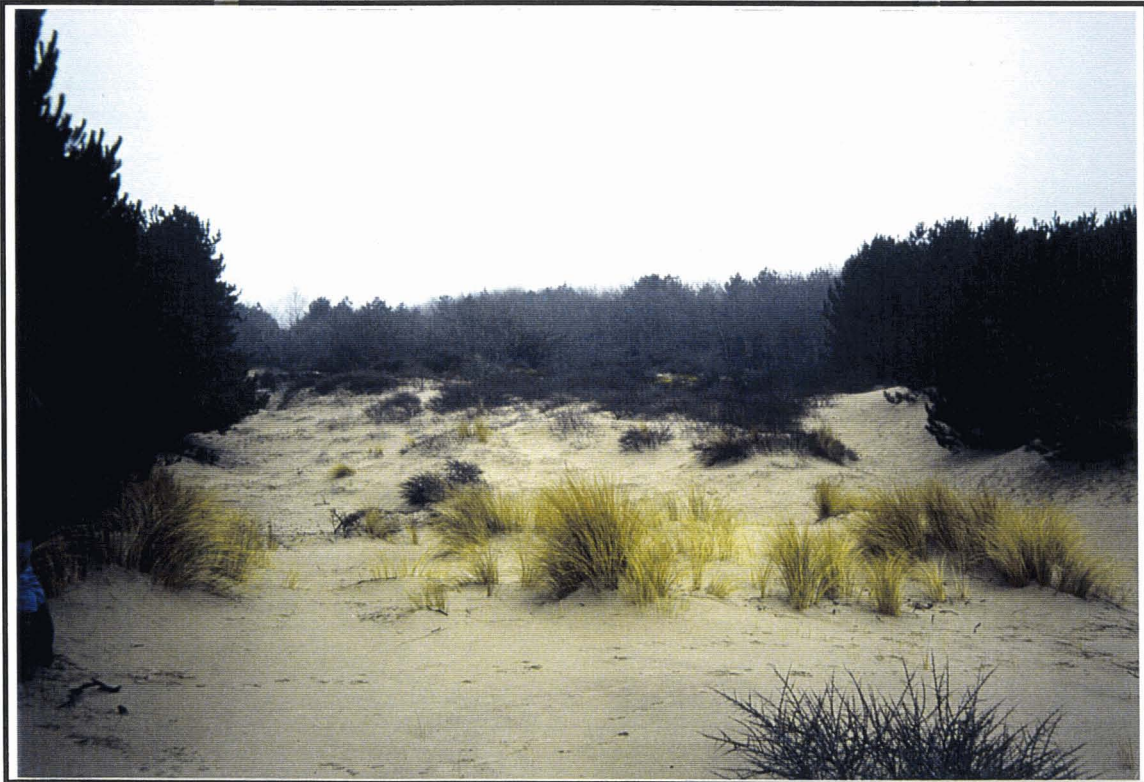
PHOTO N°40 : Séquence de végétation à l'intérieur d'un couloir de déflation. 1996 : Un emboîtement de facettes phytogéographiques est la conséquence d'une évolution sous la commande des dynamiques éoliennes et sédimentaires et, des interventions anthropiques en interaction avec le modelé dunaire. Ceintures de végétation emboîtées : *Ammophiletum* secondaire, *Sambuco-Hippophaetum*, *Phleo-Tortuletum*, strate arbustive de pins laricio).

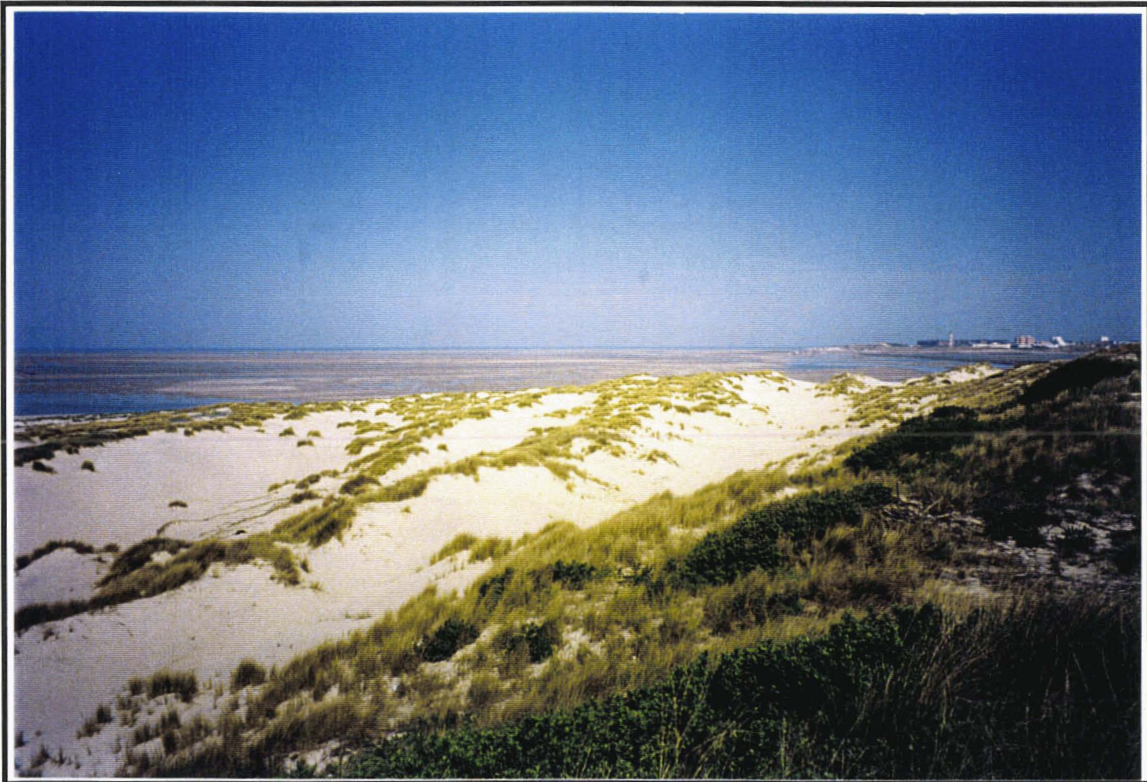
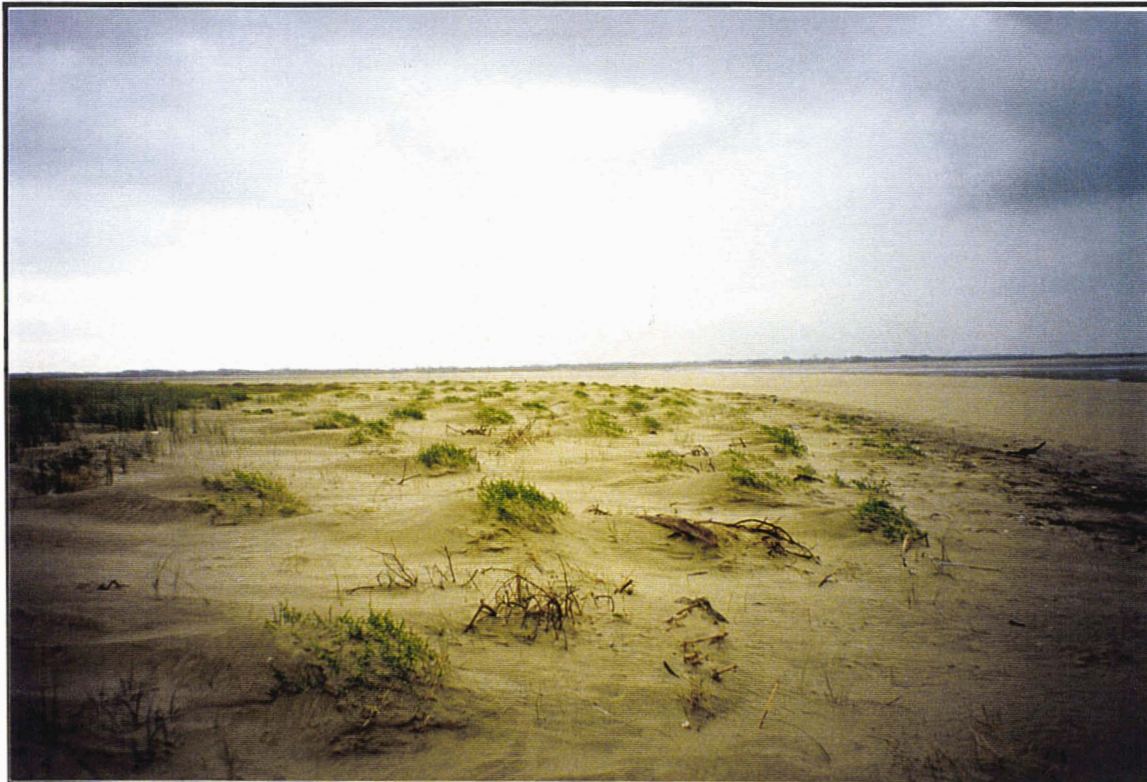
PHOTO N°41 : Le contre-poulier de la Pointe de la Rochelle (rive nord ou musoir de la baie de l'Authie).

Août 1996 : Progradation du littoral au sud de la Pointe de la Rochelle par développement de plusieurs bourrelets dunaires à *Euphorbio-Ammophiletum* (A) et formation d'un champ de dunes embryonnaires (B).
