THESE DE DOCTORAT EN GEOGRAPHIE

ETUDE DE GEOMORPHOLOGIE HISTORIQUE DES LITTORAUX DUNAIRES DU PAS-DE-CALAIS ET DU NORD-EST DE LA MANCHE

Volume II

(Figures, Photographies, Annexes)

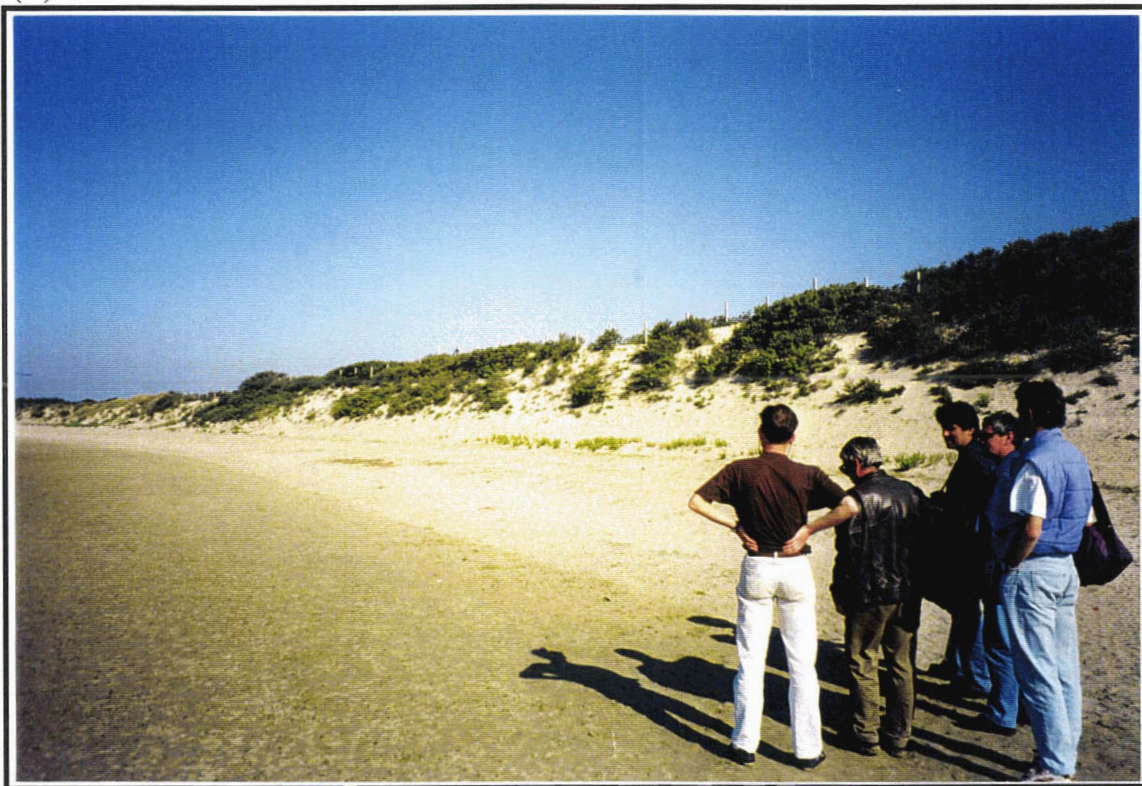
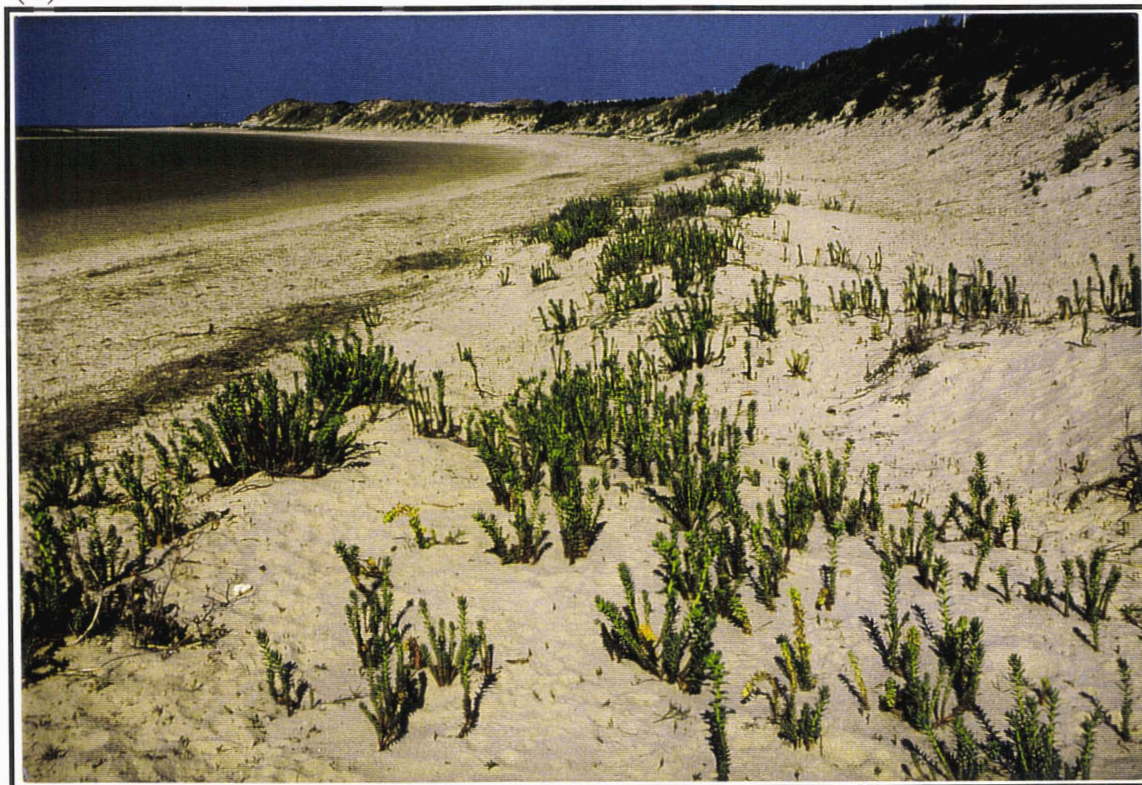
PHOTO N°42 : Le contact entre le système dunaire de la rive nord de la baie de l'Authie et les mollières.

Août 1996 : Dune rémanente caractérisée par l'absence d'apports sableux contemporain et l'absence de développement de l'*Ammophiletum*. Le front dunaire est colonisé par *Hippophae rhamnoides* (A) et le haut de plage par *Euphorbia paralias* (B). Ce type de séquence de végétation traduit la situation abritée de la dune (conditions thermophiles) et la stabilisation de la couverture sédimentaire.

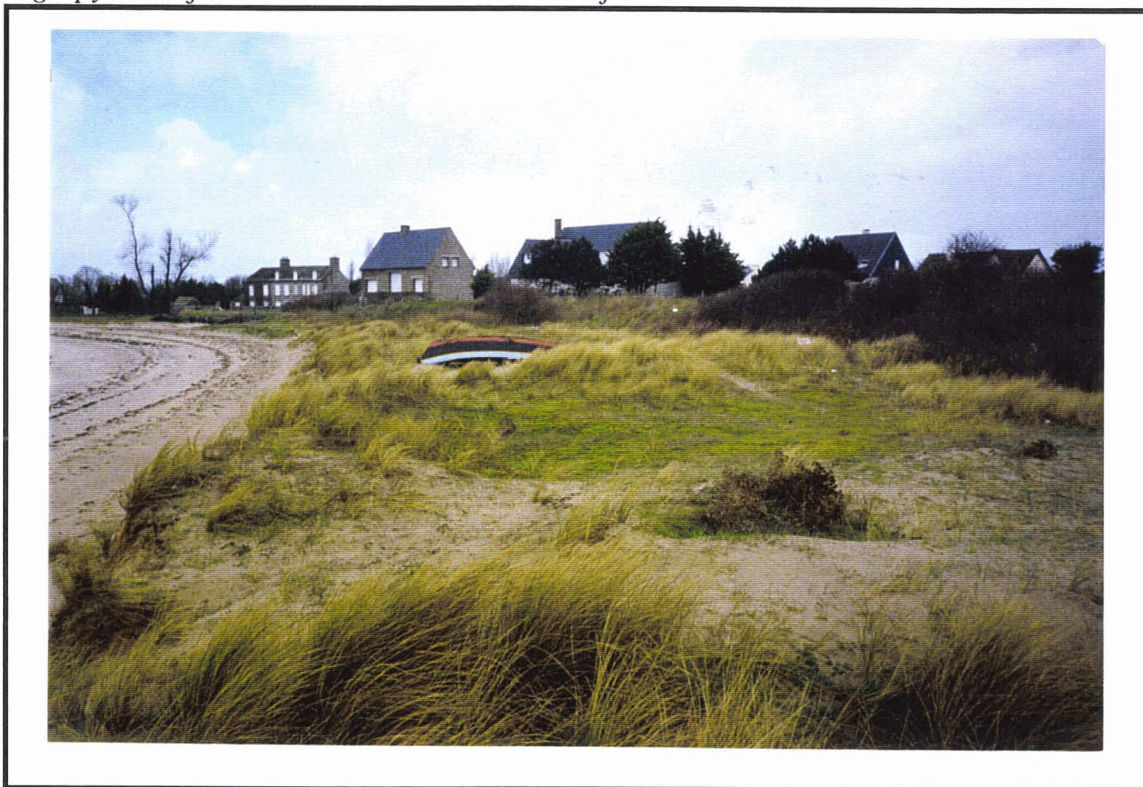
PHOTO N°43 : Micro-milieus dunaires progradants sur le littoral de Jonville (commune de Réville).

Mars 1991 : Une situation climatique abrité du trait de côte et la non exposition aux houles dominantes de secteur nord-est permet le développement d'une strate arbustive dans l'arrière-dune. Le cordon dunaire présente un faible développement qui limite la diversification floristique des associations. La séquence est constituée par *Euphorbio-Agropyretum juncei* et *Phleo-Tortuletum ruraliformis*.

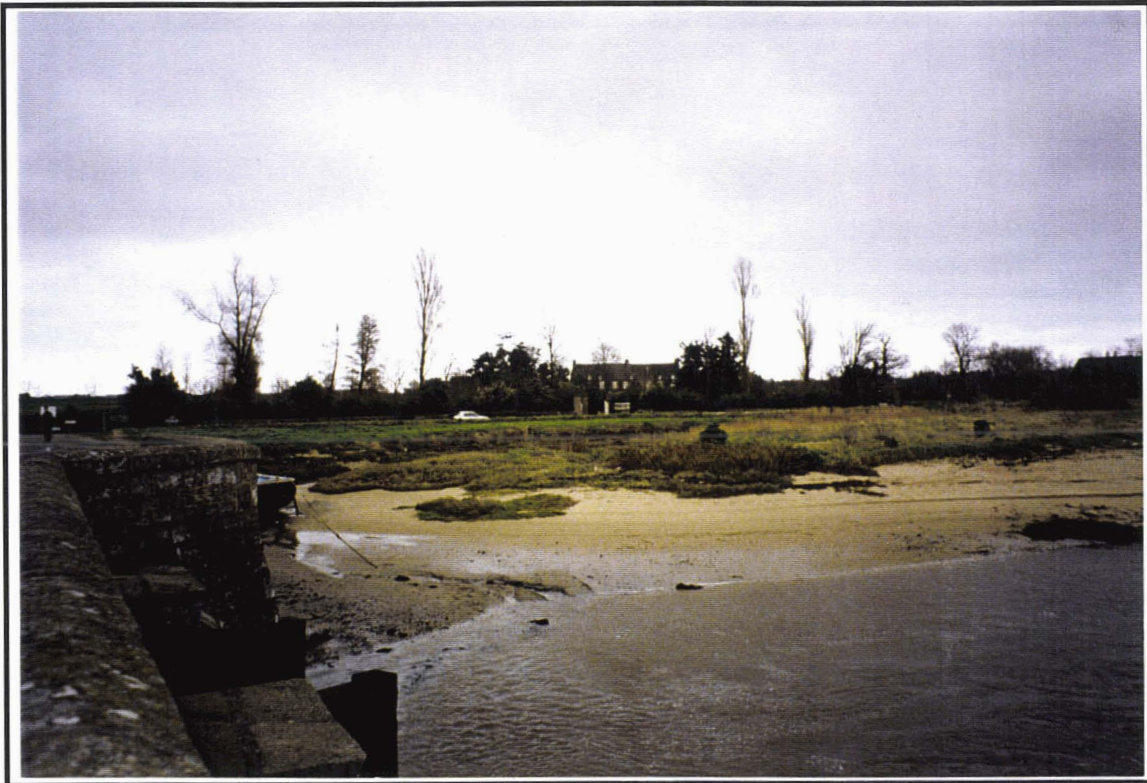
PHOTO N°44 : Un contact entre des groupements de la xérosère et ceux liés à un milieu saumâtre situé à l'embouchure de la Saire sur le littoral de Jonville (commune de Réville). Mars 1995 : L'érosion du contre-poulier se traduit pour les groupements de la xérosère par une séquence tronquée. L'*Ammophiletum* caractérise un stade secondaire par un appauvrissement de l'association. Le milieu saumâtre est colonisé par un pré-salé à Troscart. Entre l'*Ammophiletum* et le pré-salé, la transition assurée par une fruticée basse en limite d'abondance traduit la situation abritée de cette côte.

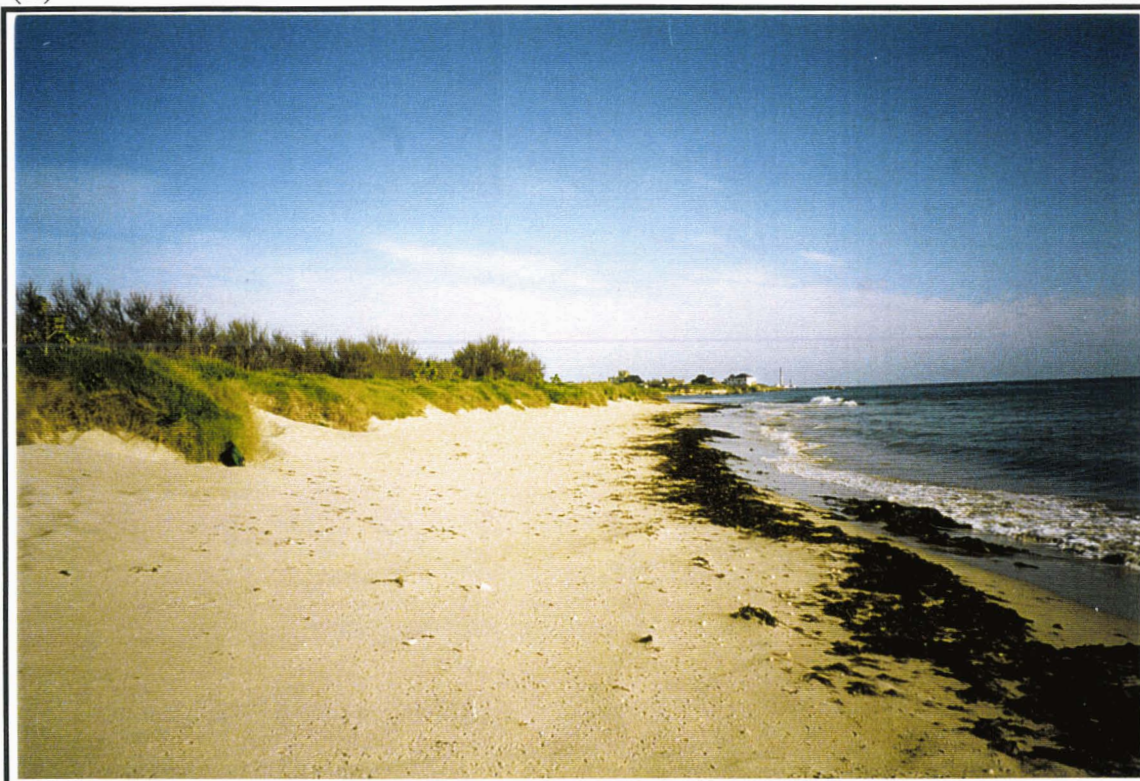
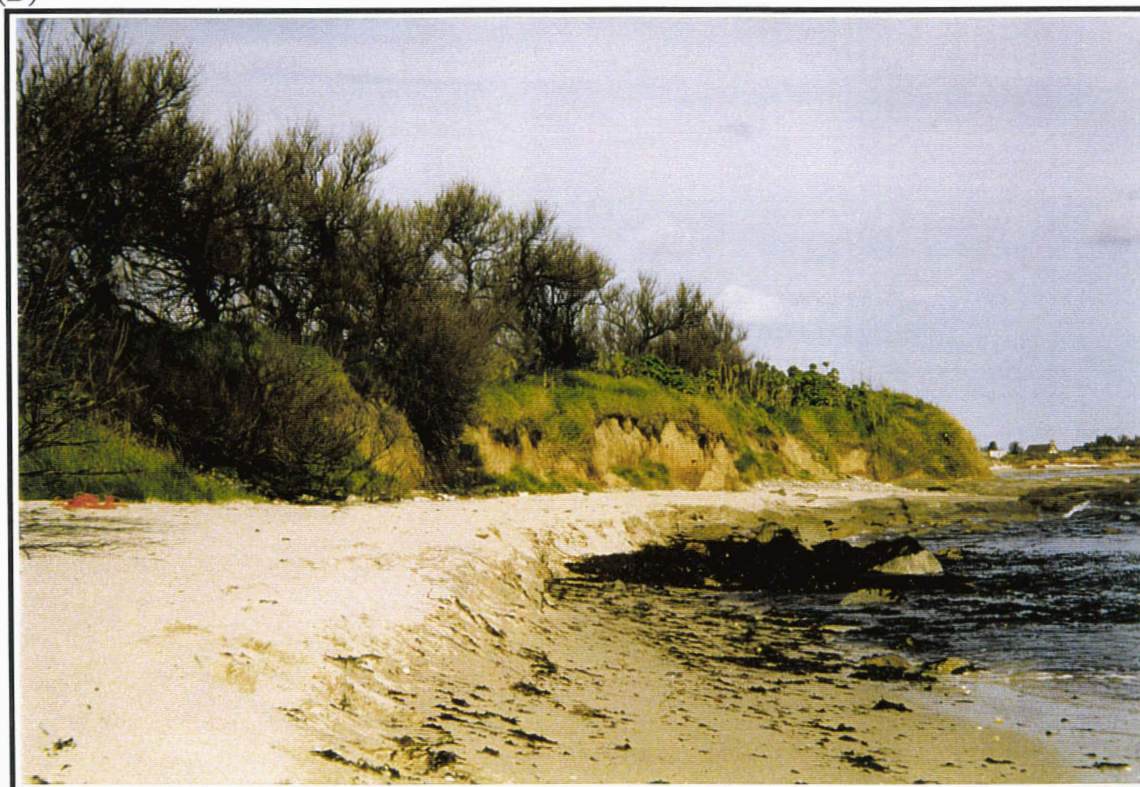
PHOTO N°45 : Un littoral en recul rapide : les anses de la côte nord-orientale du Cotentin (exemple : La Mare de Montfarville).

(B) La végétation qui se développe sur ces formations meubles quaternaires caractérise un emboîtement entre une strate sous-arbustive, la haie de Tamaris, et une friche littorale nitrophile incorporant de nombreuses espèces rudérales.

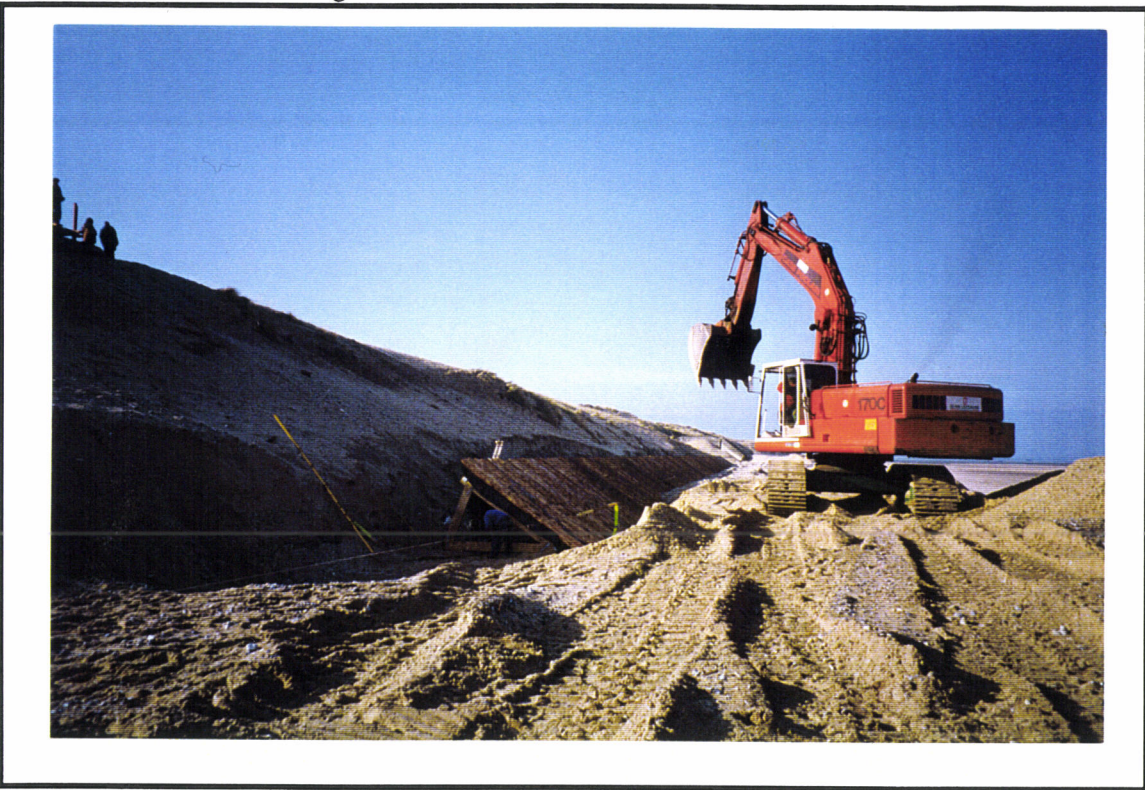
PHOTO N°47 : Le programme expérimental de protection et de restauration de la dune bordière de Sangatte (1993-1997). La digue en rondins.

Mai 1994 : Implantation de la digue en rondins de bois au pied du versant maritime de la dune bordière sur une longueur de trait de côte de 200 m.

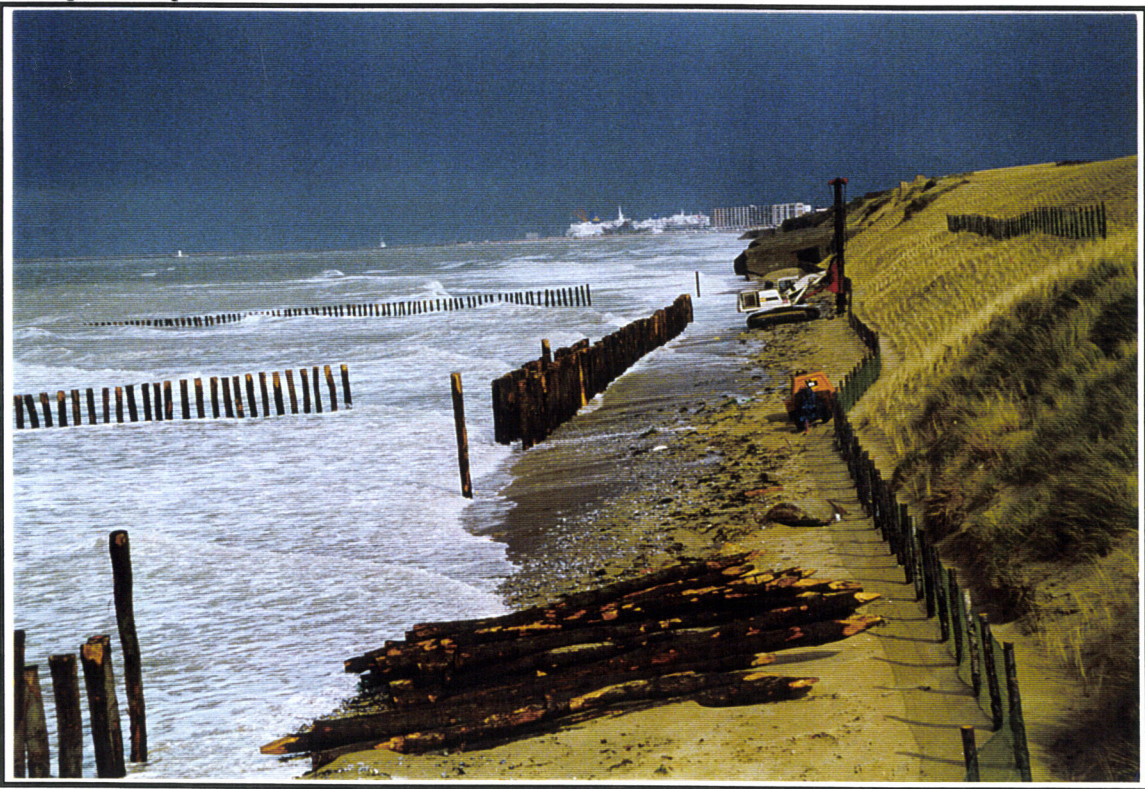
PHOTO N°48 : Le programme expérimental de protection et de restauration de la dune bordière de Sangatte (1993-1997). L'ouvrage longitudinal de haut de plage.

Mai 1994 : Implantation de l'ouvrage longitudinal (expérimental) sur le haut de plage entre les épis et le pied du versant maritime de la dune bordière.

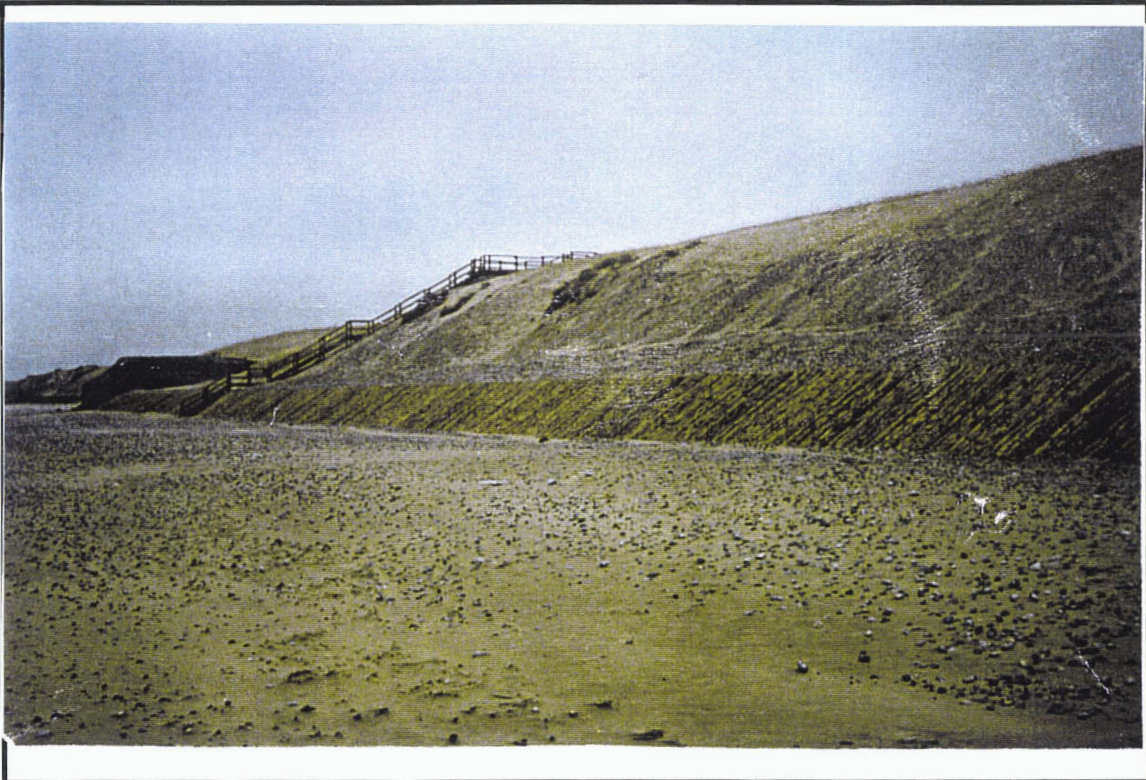
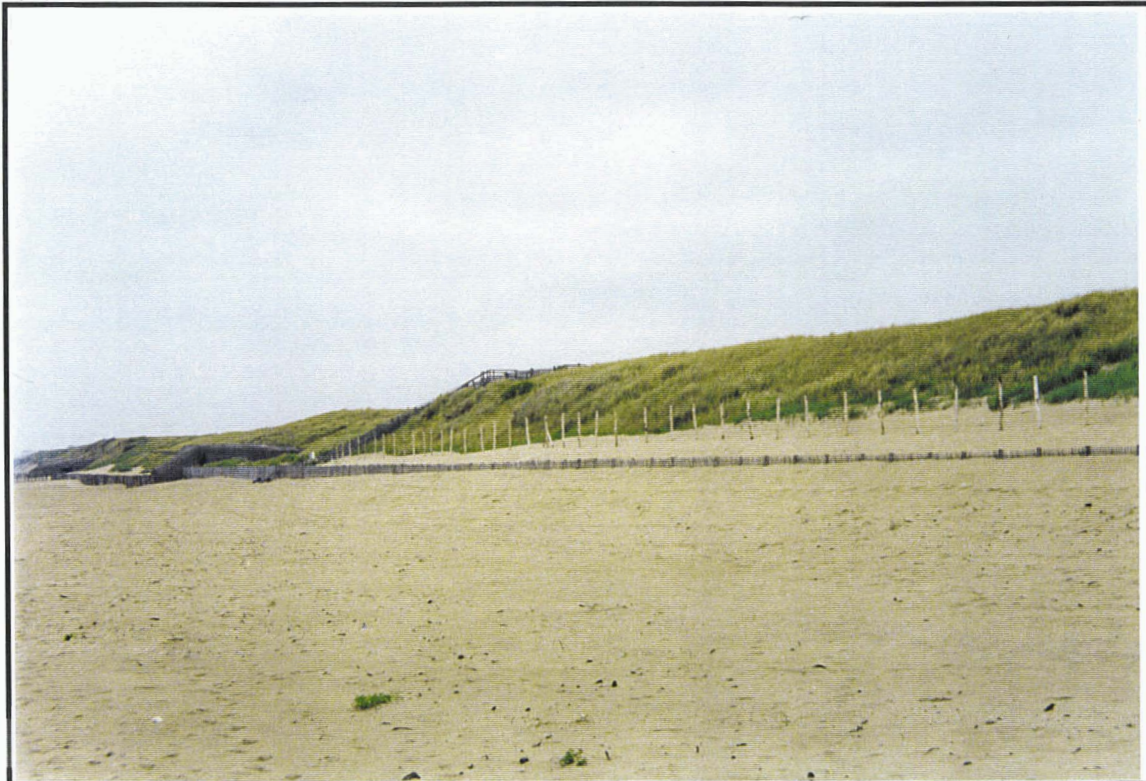
Août 1996 : (B) La digue en rondins est complètement recouverte par le sable et le versant de la dune présente un recouvrement presque total par l'oyat. Les ouvrages de protection du trait de côte ont favorisé une accrétion importante du haut de plage.

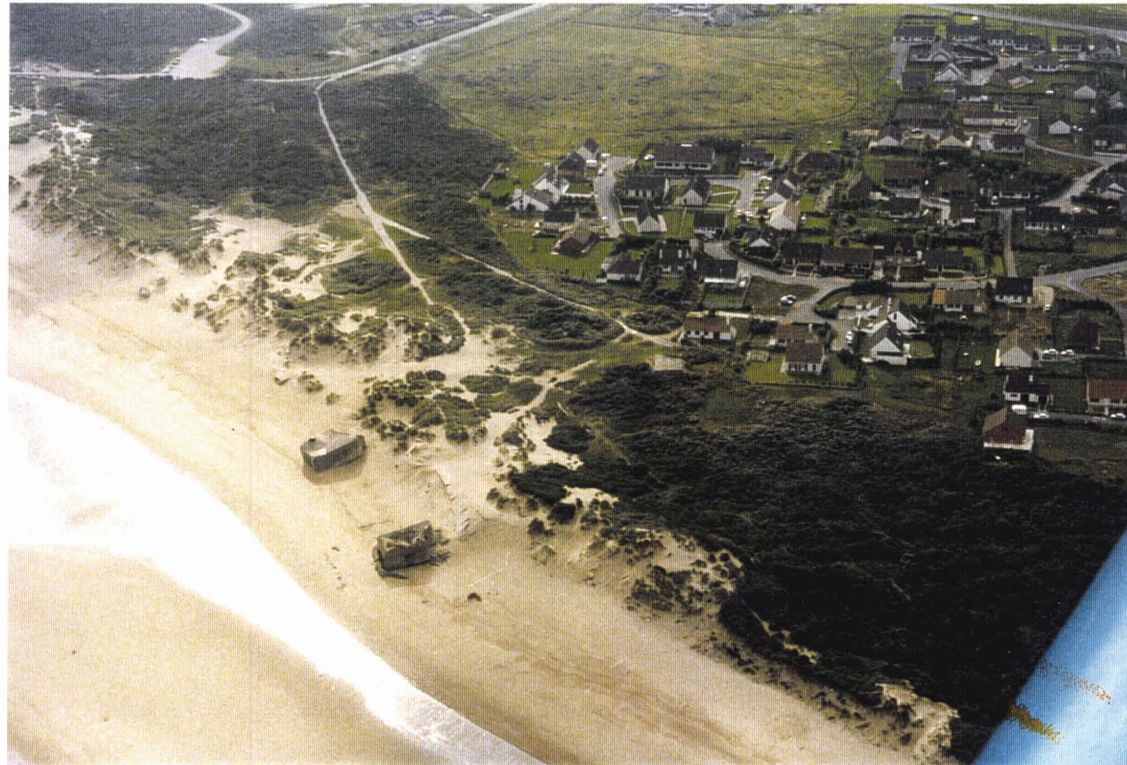
Morphologie dunaire et intertidale :

- un unique cordon dunaire étroit et de faible altitude (crête à 15 m).
- interruption du cordon dunaire par la fréquence des formes d'érosion éoliennes (caoudeyre), surtout au droit du lotissement.
- largeur de l'estran de 300 m
- morphologie de barres et bâches dès le pied de dune.

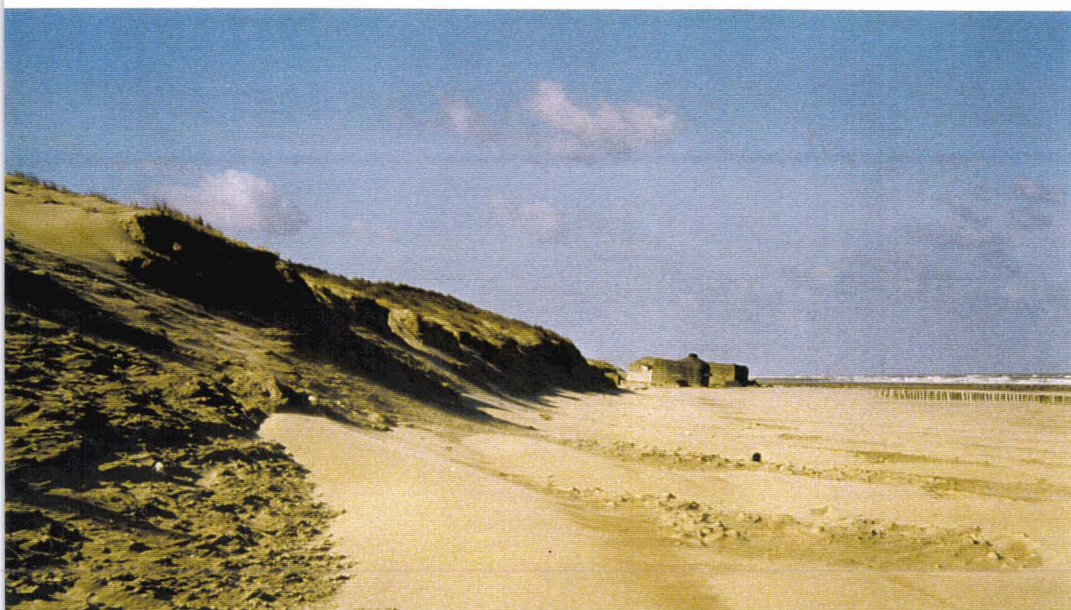
PHOTO N°51 :
novembre 1994 ,
versant littoral de la
dune bordière avant
les travaux de
restauration de février
1995. Profil d'érosion
de la base du versant
littoral qui évolue par
éboulement.
Démaigrissement du
haut de plage et
absence de végétation
dunaire stabilisatrice.

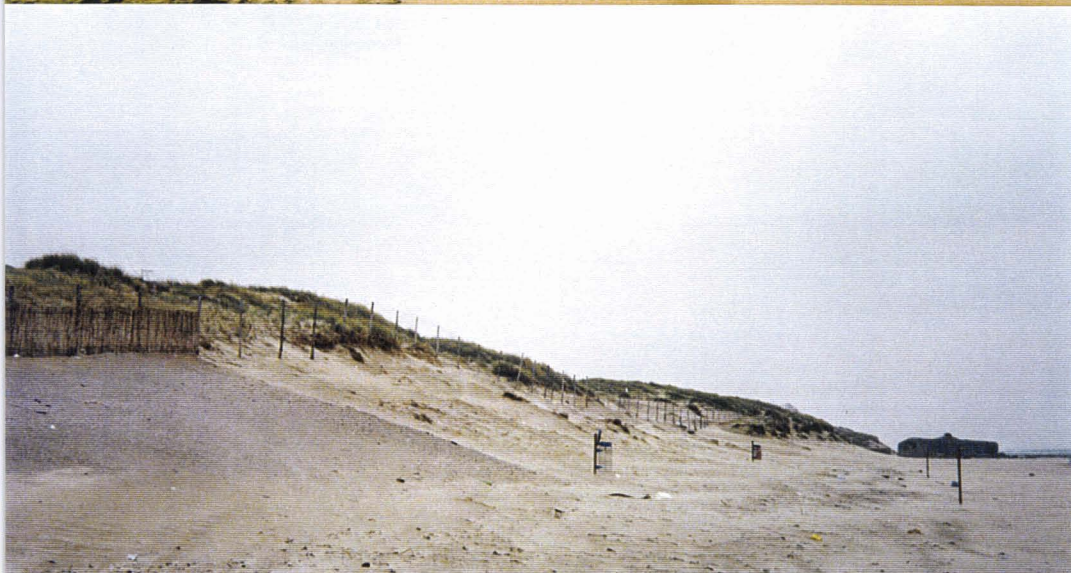
PHOTO N°52 :
1996 , reprofilage du
cordon dunaire par
apport artificiel de
sable sur le haut de
plage et le versant
littoral, plantation
d'oyats, pose de
ganivelles, choix de
l'emplacement des
ouvrages de
protection du trait de
côte.

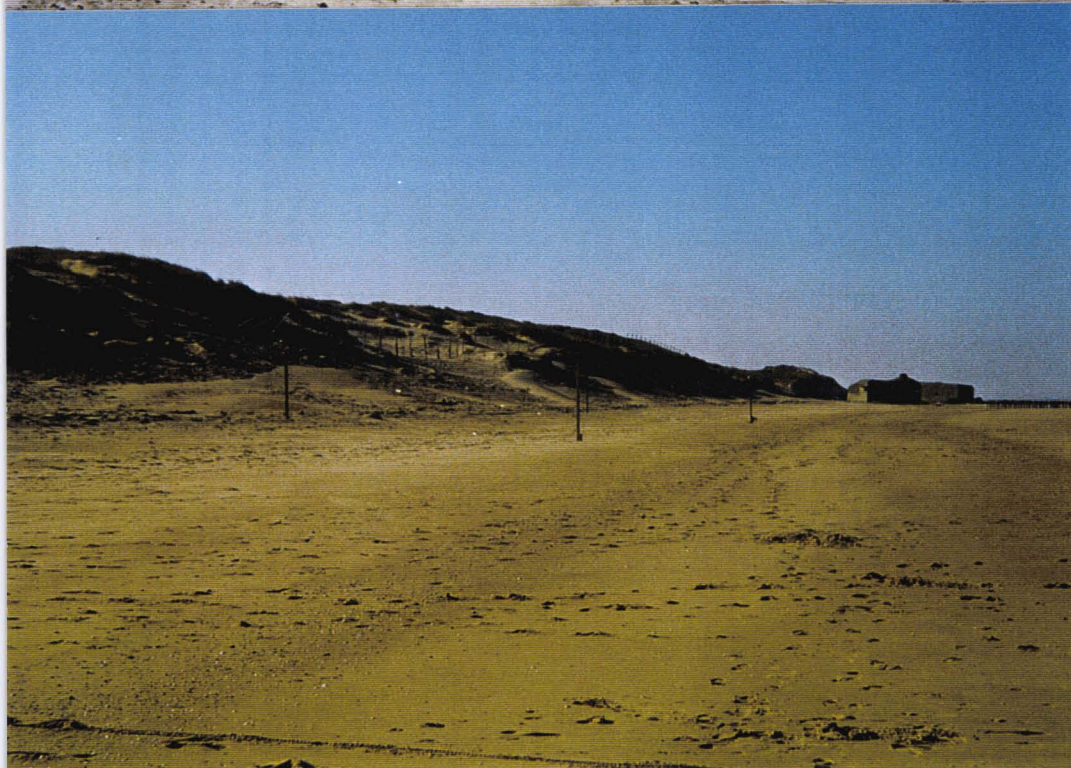
PHOTO N°53 :
février 1997 ,
démaigrissement du
haut de plage,
glissement généralisé
du versant littoral
vers la plage,
destruction des
plantations d'oyats,
destruction des
ganivelles.
