ECOLE CENTRALE DE LILLE  
UNIVERSITE DES SCIENCES ET TECHNOLOGIES DE LILLE

THESE

Spécialité : Mécanique

Caractérisation expérimentale du contact frottant disque  
garniture sous sollicitations sévères de freinage.  
Prise en compte des interactions tribologie, thermique et  
physico-chimie

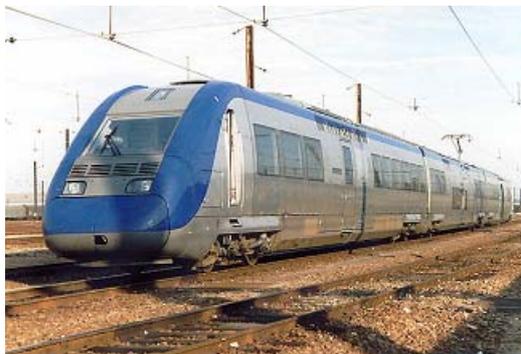
L'application choisie dans cette étude est une automotrice utilisée sur le réseau SNCF des Trains Express Régionaux : le Z-TER ou Z21500 (Figure I-1).

Figure I-1 : Automotrice Z-TER

Une soixantaine de rames sont en service en France depuis mai 2002. Chaque rame se compose de deux motrices et d'une remorque. En ce qui concerne les systèmes de freinage, les motrices et la remorque possèdent des freins mécaniques à friction alors que seules les motrices sont équipées de freins dynamiques électrodynamiques rhéostatiques et à récupération. En cas de défaillance des freins dynamiques, le frein mécanique à friction doit être capable d'assurer à lui seul le freinage et permettre l'arrêt de la rame. Sur les 2 bogies des motrices, composés d'un essieu moteur et d'un essieu porteur, les freins à friction sont constitués de garnitures en matériau composite frottant sur 2 disques en acier ventilés pour les essieux moteur et sur 3 disques en fonte ventilés pour les essieux porteur. Sur les 2 bogies de la remorque, composés de 2 essieux porteur, chaque essieu porteur est équipé de garnitures en matériau composite frottant sur 3 disques en fonte ventilés.

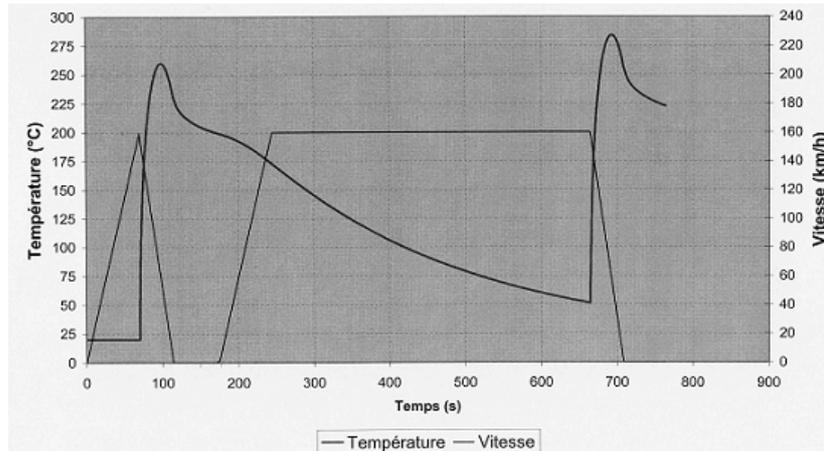
Figure I-2 : Evolutions de la vitesse et de la température de surface du disque en conditions d'exploitation dégradées pour un freinage d'arrêt d'urgence (simulation Alstom Transport)

Le freinage d'arrêt d'urgence est défini comme étant le freinage du Z-TER à 160 km.h<sup>-1</sup> en conditions dégradées. La Figure I-2 présente l'évolution de la vitesse de la rame ainsi que l'évolution de la température de surface du disque simulée sur un modèle développé par Alstom Transport. Après la montée en vitesse de l'arrêt à la vitesse maximale de 160 km.h<sup>-1</sup>, la température s'élève au cours de la phase de freinage (t = 71 à 115 s) jusqu'à une valeur maximale de 260°C atteinte à t = 100 s. Après le freinage, la rame reste à l'arrêt puis redémarre et sa vitesse croît pour atteindre 160 km.h<sup>-1</sup> avant le freinage suivant ; au cours de cette phase la température diminue plus ou moins rapidement en fonction de la vitesse de la rame influant sur le refroidissement par convection.

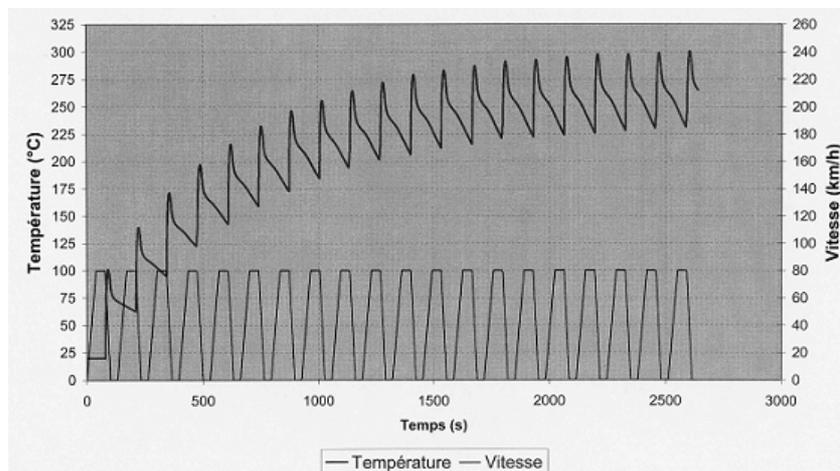
Figure I-3 : Evolutions de la vitesse et de la température de surface du disque en conditions d'exploitation dégradées pour une succession de freinages rapprochés (simulation Alstom Transport)

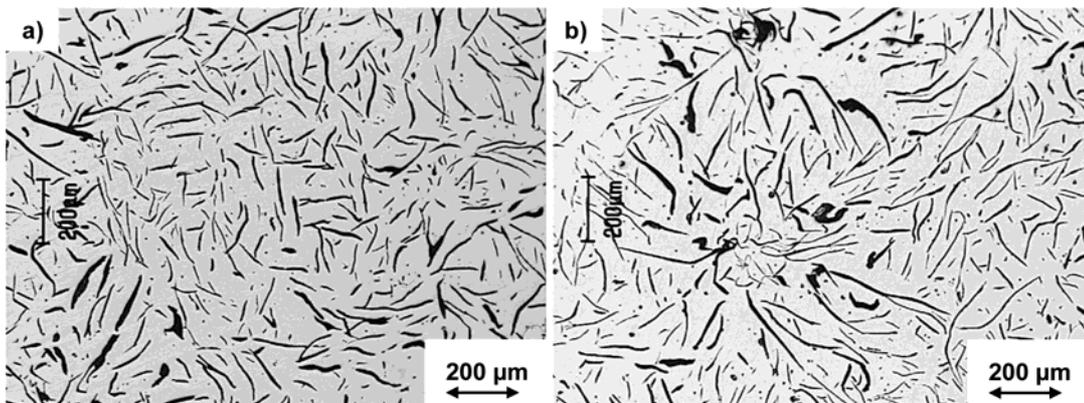
Figure I-5 : a) Observation des lamelles de graphite de la fonte, b) Orientation en rosette de lamelles

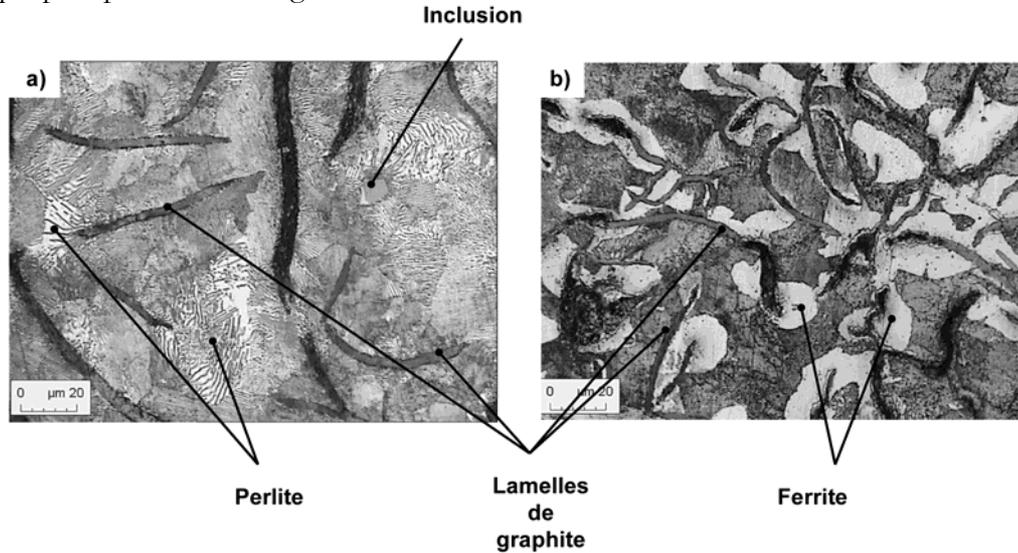
Figure I-6 : a) Perlite et lamelles de graphite de la fonte, b) Ferrite au voisinage des lamelles de graphite

L'observation de la microstructure nécessite une attaque chimique de l'échantillon, celle-ci a été réalisée au Nital à 4%. L'attaque révèle une microstructure à majorité perlitique. La perlite se

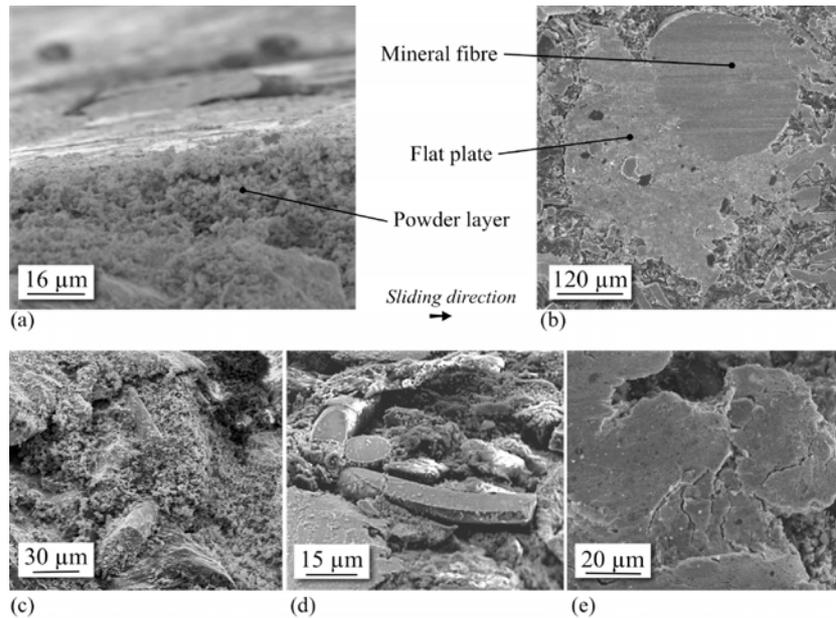
Figure I-8 : Observation de la surface d'un échantillon de matériau composite à matrice organique après essai de freinage : a) lit de poudres, b) plaque plane, c) accumulation de particules, d) fibres arasées, e) fragmentation d'une plaque plane [Desplanques 2006c]

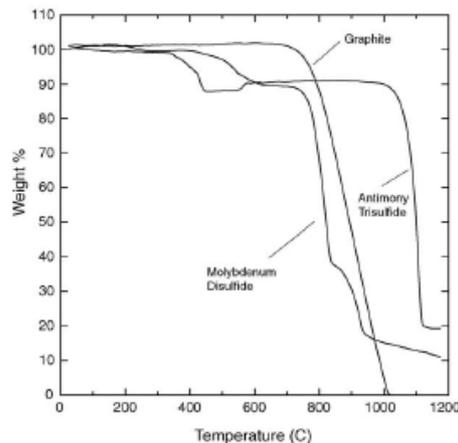
Figure I-12 : Variations de masse des lubrifiants solides en fonction de la température : graphite C, stibnite  $\text{Sb}_2\text{S}_3$  et molybdénite  $\text{MoS}_2$  [Cho 2006]

- le constituant organique, l'aramide (« aromatic polyamide ») dans le matériau étudié, se dégrade à partir d'une température de 430°C [Kim 2000].
- les lubrifiants solides, graphite C, stibnite  $\text{Sb}_2\text{S}_3$  et molybdénite  $\text{MoS}_2$ , présentent différents comportements lors de sollicitation en température (Figure I-12) [Ingo 2004, Cho 2006, Kim 2006]. Le graphite C présente une faible perte de masse jusque 700°C puis se dégrade totalement en éléments volatils jusque 1000°C en formant du monoxyde et du dioxyde de carbone. La stibnite  $\text{Sb}_2\text{S}_3$  s'oxyde en deux étapes successives : dans un premier temps entre 300 et 430°C pour former  $\text{Sb}_2\text{O}_3$  avec une perte de masse de 10 %, et dans un second temps à 570 °C pour former  $\text{Sb}_2\text{O}_4$  conduisant à un gain de masse de 3 % puis à une perte de masse de 70% par sublimation à 1100°C. La molybdénite  $\text{MoS}_2$  s'oxyde à 540°C pour former du  $\text{MoO}_3$  ce qui entraîne une perte de masse de 10 %.  $\text{MoO}_3$  se sublime à 700°C.

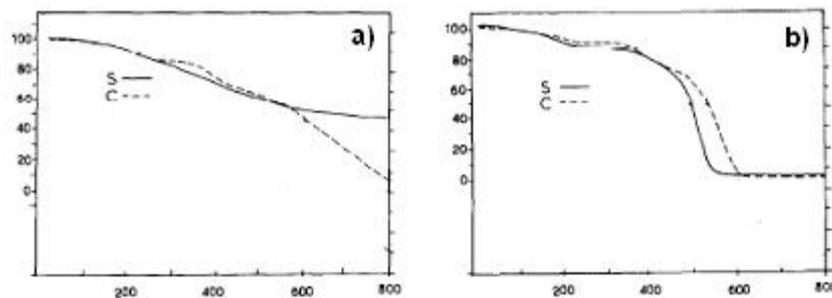
Figure I-13 : Variations de masse en fonction de la température d'échantillons de résine phénolique synthétisée en laboratoire (S) ou commerciale (C) : a) sous atmosphère inerte, b) sous air [Costa 1997]

- la résine phénolique se dégrade en température par étapes successives [Roman-Martinez 1996, Costa 1997, Kristkova 2004]. Ces étapes dépendent de la présence ou non de dioxygène dans l'atmosphère. La Figure I-13 présente les variations de masse mesurées par Costa [Costa 1997] pour des échantillons de 6 à 10 mg de deux résines phénoliques, l'une synthétisée en laboratoire (S) et l'autre commercialisée (C), sous atmosphère inerte (Figure I-13a) et sous air (Figure I-13b). L'analyse est menée jusque 800°C à une vitesse de 10°C par minute. Les différences observées dans le comportement deux résines sont dues aux différences entre les processus d'élaboration conduisant à des ponts entre les structures constituant la résine. Trois étapes peuvent être identifiées correspondant à des mécanismes de dégradation différents :

- Lors de la seconde étape, à partir de 300°C, la dégradation du matériau est marquée par une perte de masse plus importante. La température de début de cette étape est confirmée par Bijwe qui l'observe à partir de 330°C [Bijwe 2005]. La perte de masse est due à la rupture de ponts  $-CH_2-$  et  $-O-$  et aux réactions mises en jeu telles le cracking, la déshydratation et la déshydrogénation. Ces réactions conduisent à la production de vapeur d'eau, de monoxyde de carbone et de dioxyde de carbone. Sous atmosphère inerte sans oxygène, la perte de masse se produit d'une part, par auto-oxydation et, d'autre part, par l'intermédiaire des radicaux OH et de l'eau  $H_2O$  qui agissent comme des sources d'oxygène. Sous atmosphère oxydante, la présence de dioxygène favorise le processus de dégradation précédemment décrit auquel s'ajoute la formation de nouveaux groupements carbonyle et carboxylique accentuant la perte de masse. Sous cette atmosphère, la perte de masse est totale à 600°C alors qu'elle est limitée à 55 % sous atmosphère inerte.

- Dans la troisième étape, pour des températures supérieures à 600°C, la dégradation de la résine se poursuit sous atmosphère inerte. La perte de masse dépend alors de la résine considérée et conduit alors à des pertes de masse de 45 ou 5 % à 800°C selon l'origine de la résine.

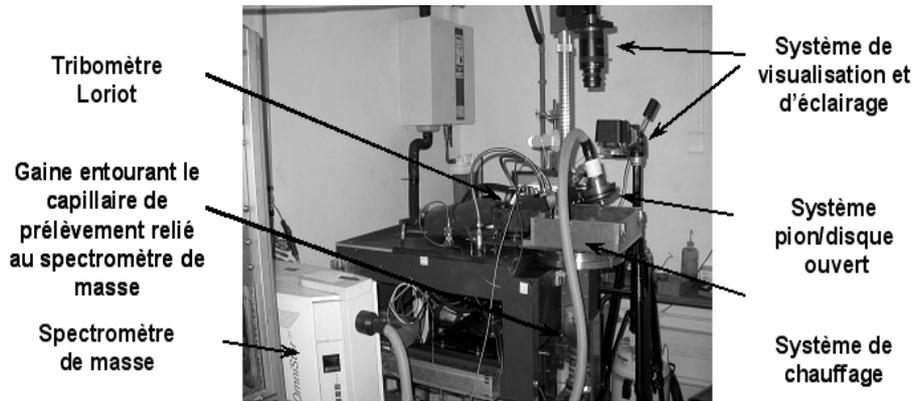
Les essais de frottement continu ont été réalisés sur un tribomètre de type pion/disque développé au LaMCoS de l'INSA de Lyon (Figure I-14). Ce dispositif, appelé tribomètre « Lorient », est utilisé pour l'étude de l'influence de la température sur le comportement tribologique de couples de matériaux [Gouider 2004a, Gouider 2004b]. Les spécificités de ce tribomètre résident d'une part, dans l'implantation d'un système de chauffage sous le disque permettant d'imposer

une température au contact et, d'autre part, dans le couplage avec un spectromètre de masse analysant les dégagements gazeux au contact.

Figure I-14 : Vue d'ensemble du tribomètre « Lorient » et de son instrumentation

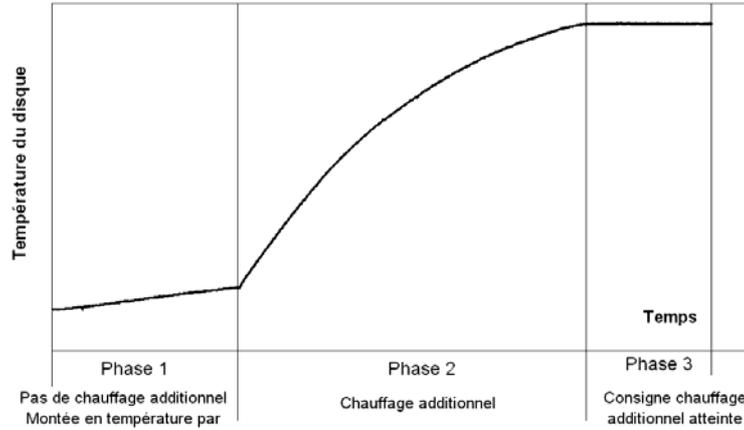
Figure I-16 : Définition d'une séquence d'essai

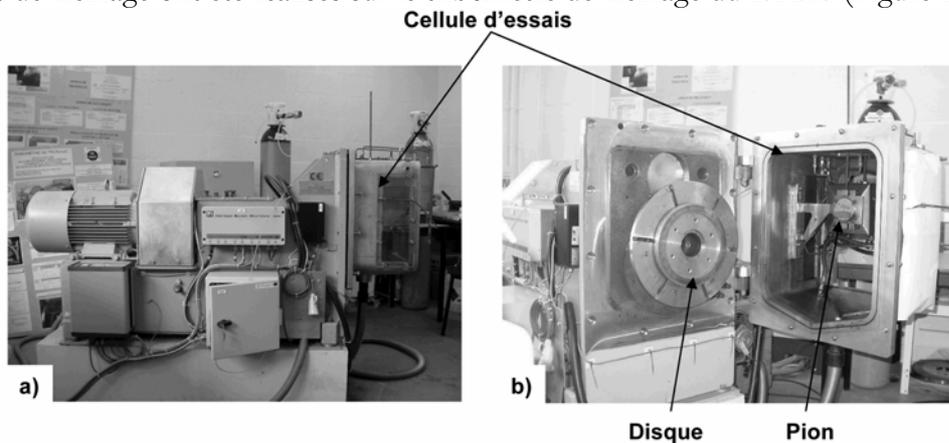
Figure I-17 : Tribomètre de freinage du L.M.L. a) vue générale, b) vue de la cellule d'essais ouverte

Les essais de freinage ont été réalisés sur le tribomètre de freinage du L.M.L. (Figure I-17).

Ce tribomètre de type pion/disque a été développé pour l'étude des couples de matériaux de friction sous différentes conditions de freinage : freinages d'arrêt, freinages de maintien et freinages successifs rapprochés de type 'métro'. Ce tribomètre permet de réaliser des freinages couvrant un domaine d'exploitation allant des petites aux grandes vitesses et des faibles aux hautes énergies [Desplanques 2001] et a déjà été de support de plusieurs travaux de thèse [Copin 2000, Bodovillé 2001, Rousette 2005, Desplanques 2004].

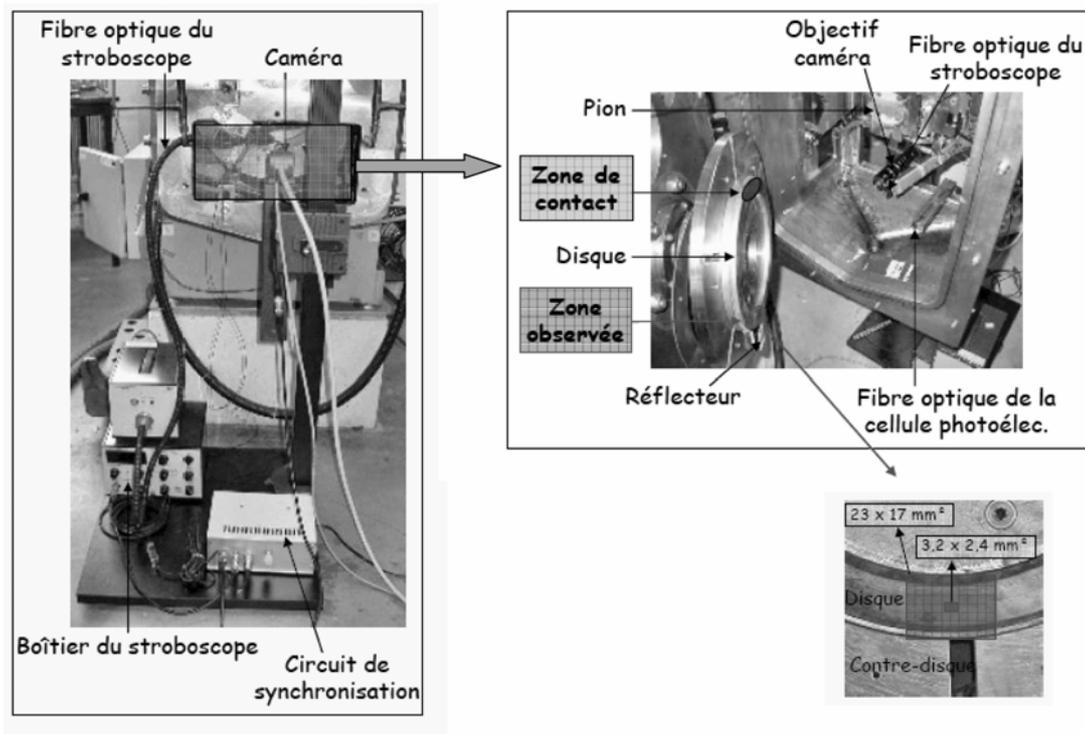
Figure I-20 : Présentation du dispositif de visualisation in-situ

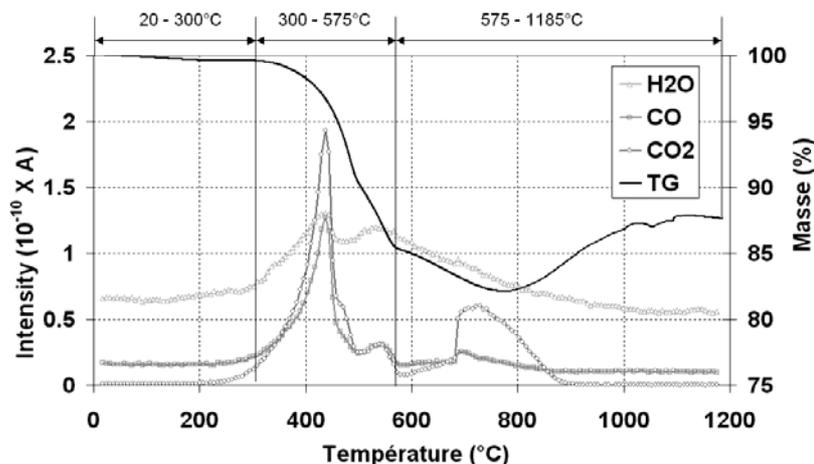
Figure II-1 : Dégagements gazeux et variation de masse de l'échantillon de matériau composite en fonction de la température lors de l'analyse thermogravimétrique

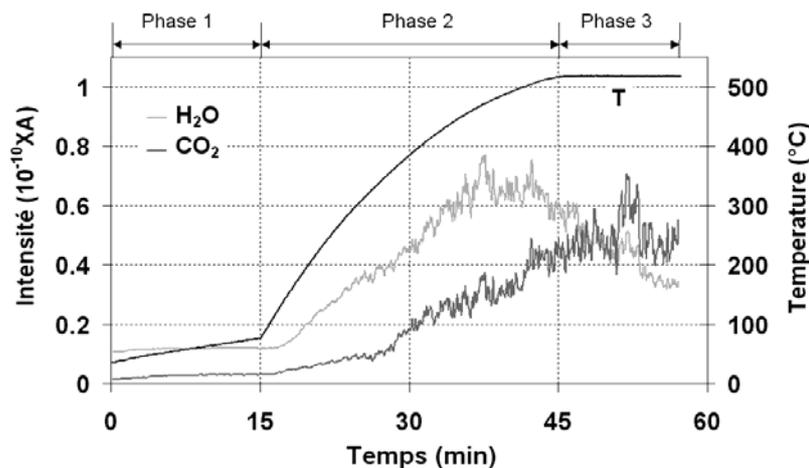
Figure II-2 : Evolution de l'intensité des dégagements gazeux et de la température  $T$  du disque au cours de l'essai sur matériau vierge

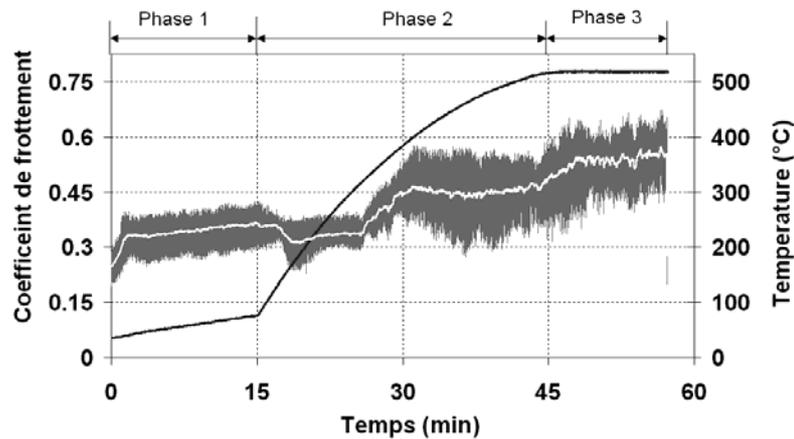
Figure II-3 : Evolution du coefficient de frottement  $\mu$  et de la température  $T$  du disque au cours de l'essai sur matériau vierge

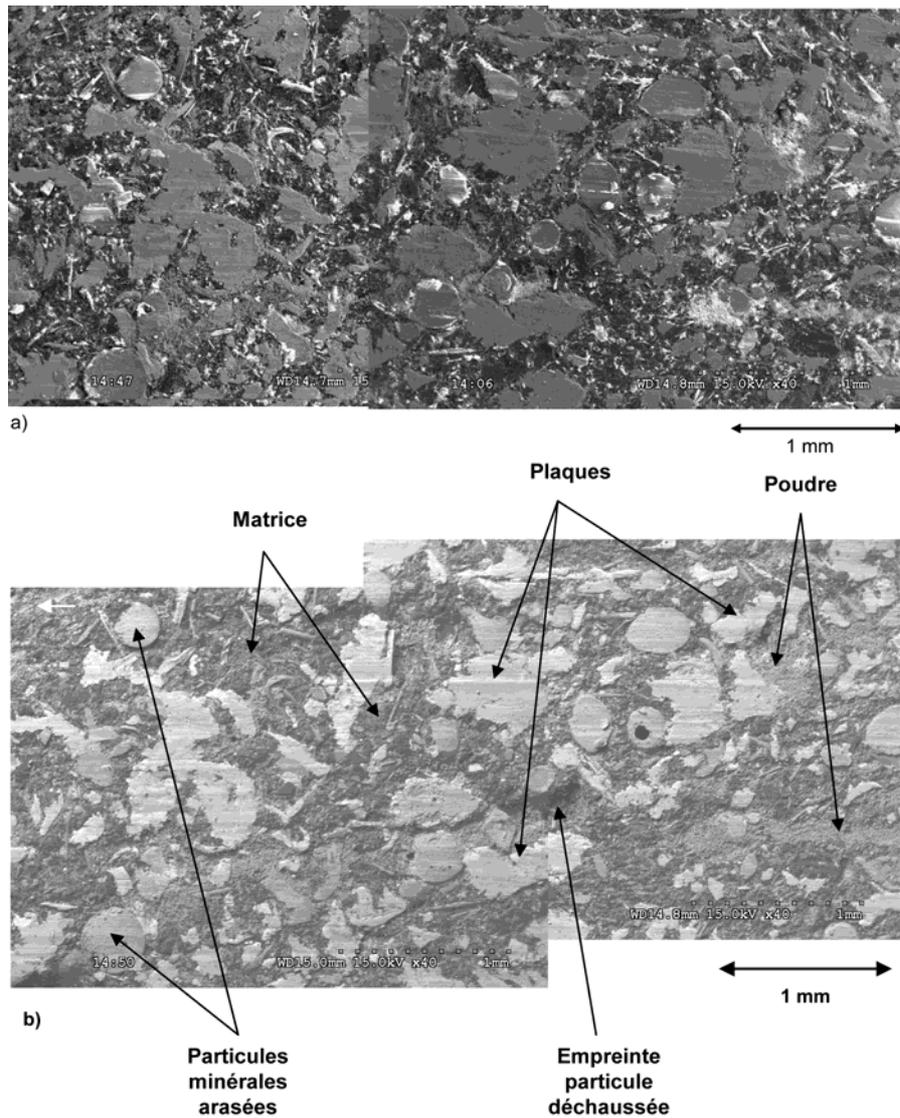
Figure II-5: Observations au MEB de la surface frottante du pion après l'essai sur le matériau vierge a) en électrons secondaires, b) en électrons rétrodiffusés

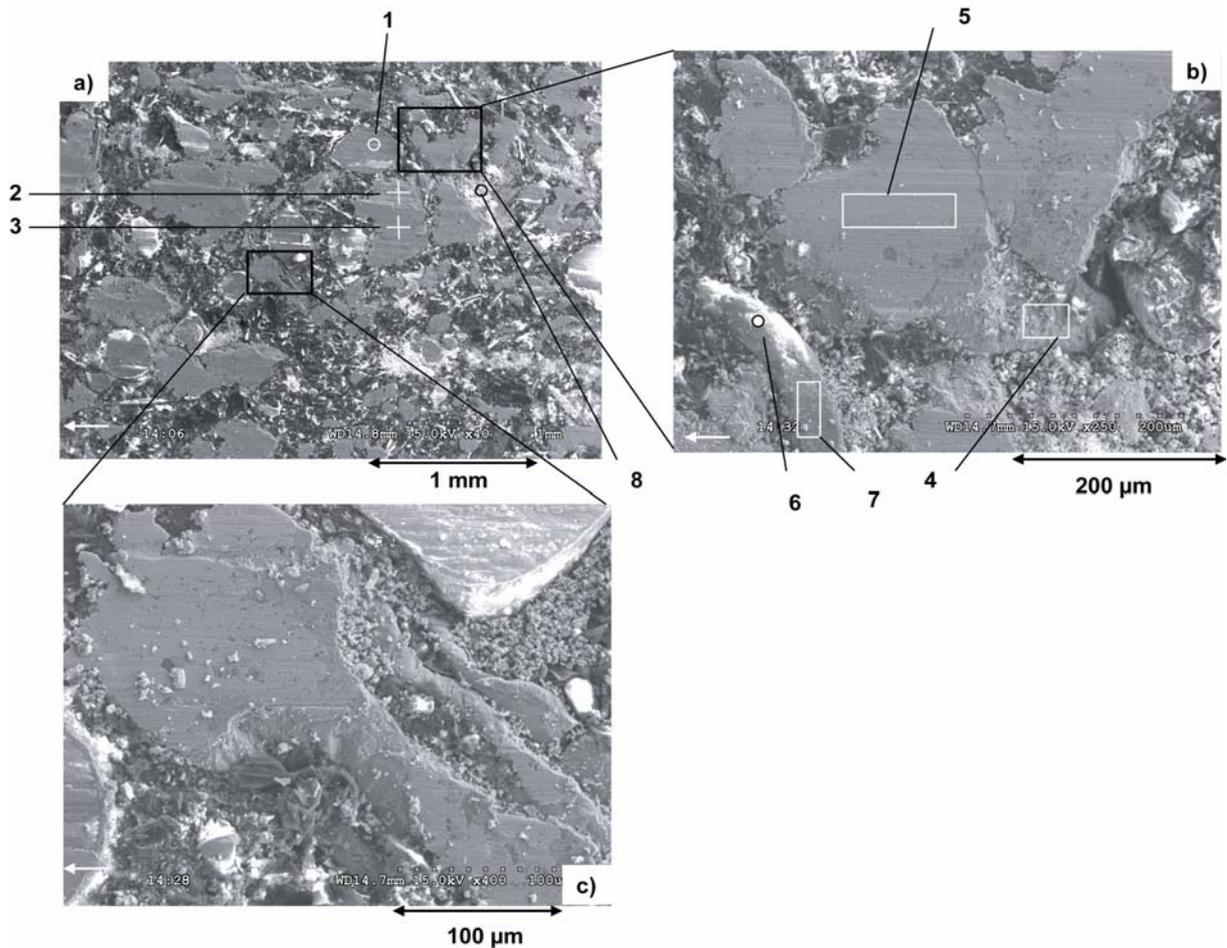
Figure II-6 : Observations MEB a) de la surface du pion, et b-c) détails, après l'essai sur matériau vierge et repérage des zones d'analyse en X-EDS

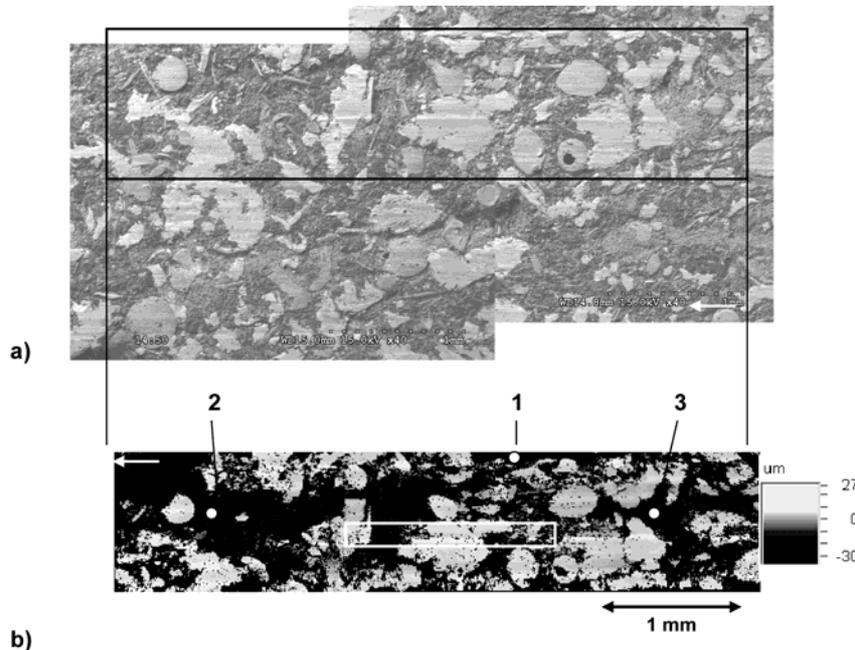
Figure II-10 : Profil de la surface frottante du pion après l'essai sur matériau vierge  
a) image MEB en électrons rétrodiffusés de la zone de mesure, b) vue de dessus du profil, repérage et délimitation en blanc de zones de mesures locales à fort grossissement

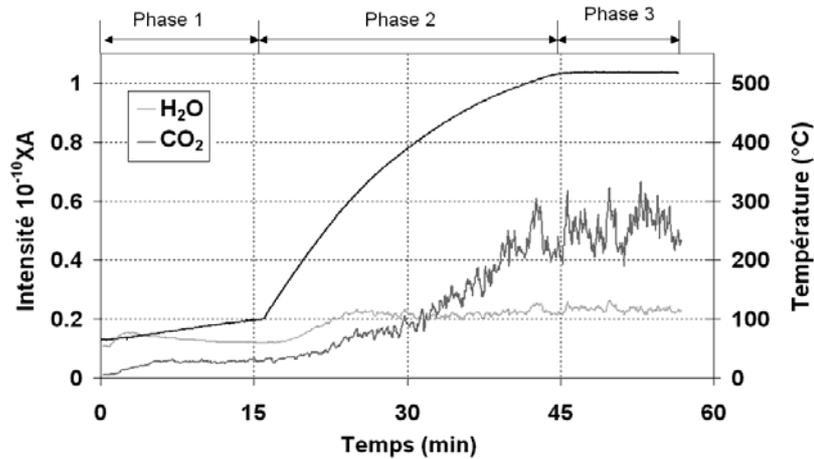
Figure II-13 : Evolution de l'intensité des dégagements gazeux et de la température du disque au cours de l'essai sur matériau dégradé

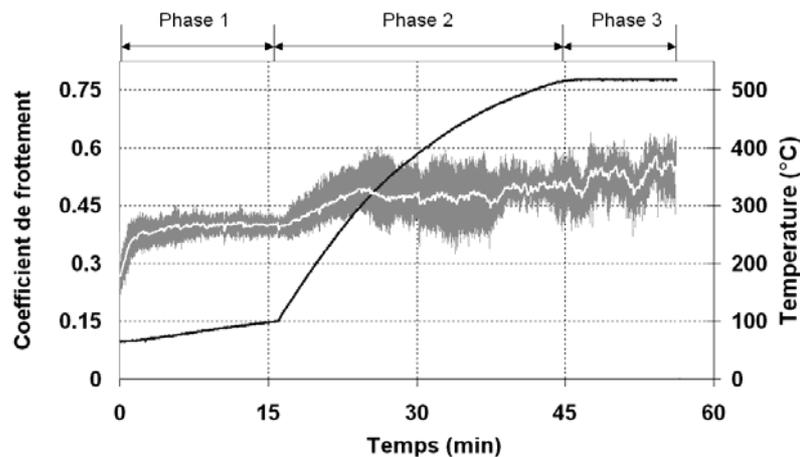
Figure II-14 : Evolution du coefficient de frottement  $\mu$  et de la température  $T$  du disque au cours de l'essai sur matériau dégradé

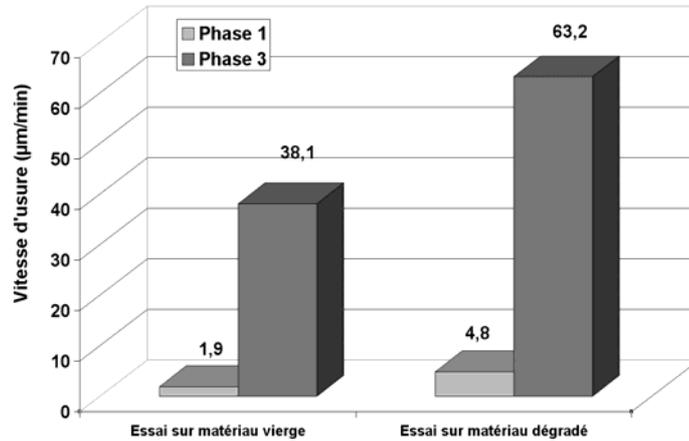
Figure II-15 : Vitesses d'usure du pion au cours des Phases 1 et 3 des essais sur matériau vierge et dégradé

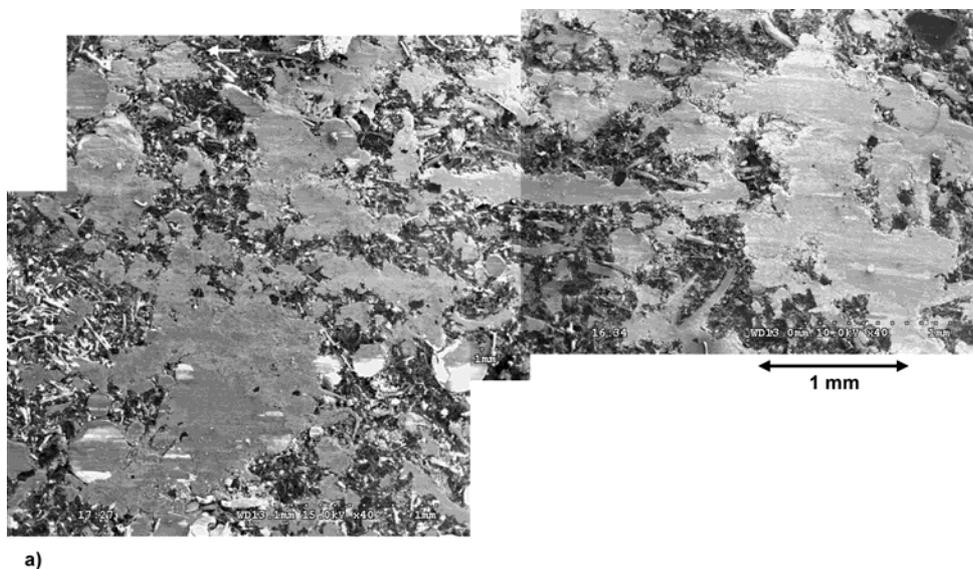
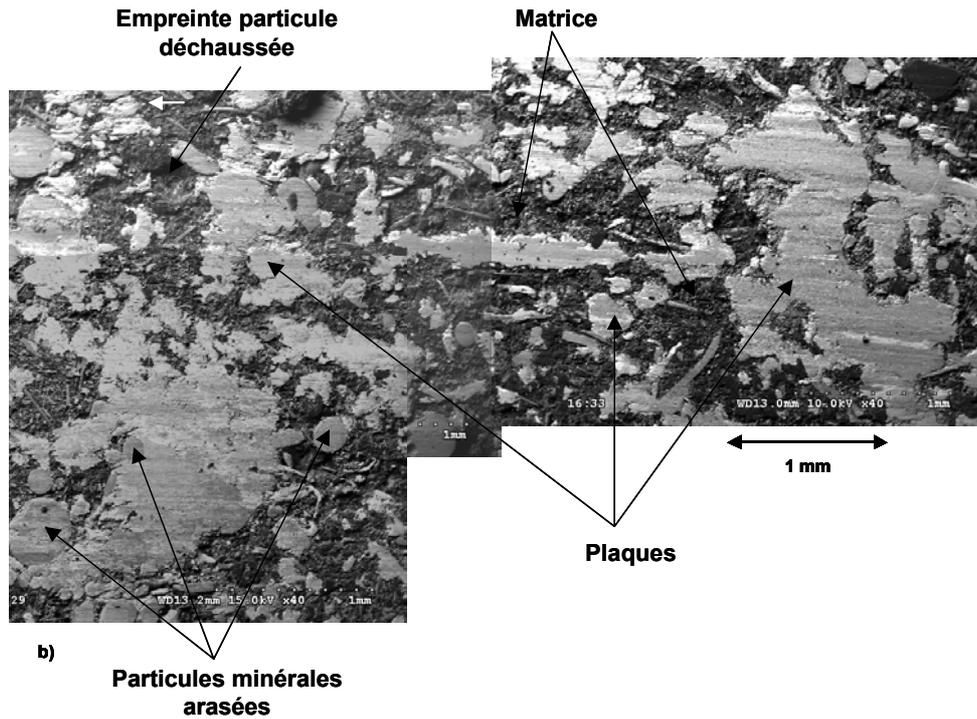
Figure II-16 : Observations au MEB de la surface frottante du pion après l'essai sur matériau dégradé  
a) en électrons secondaires, b) en électrons rétrodiffusés

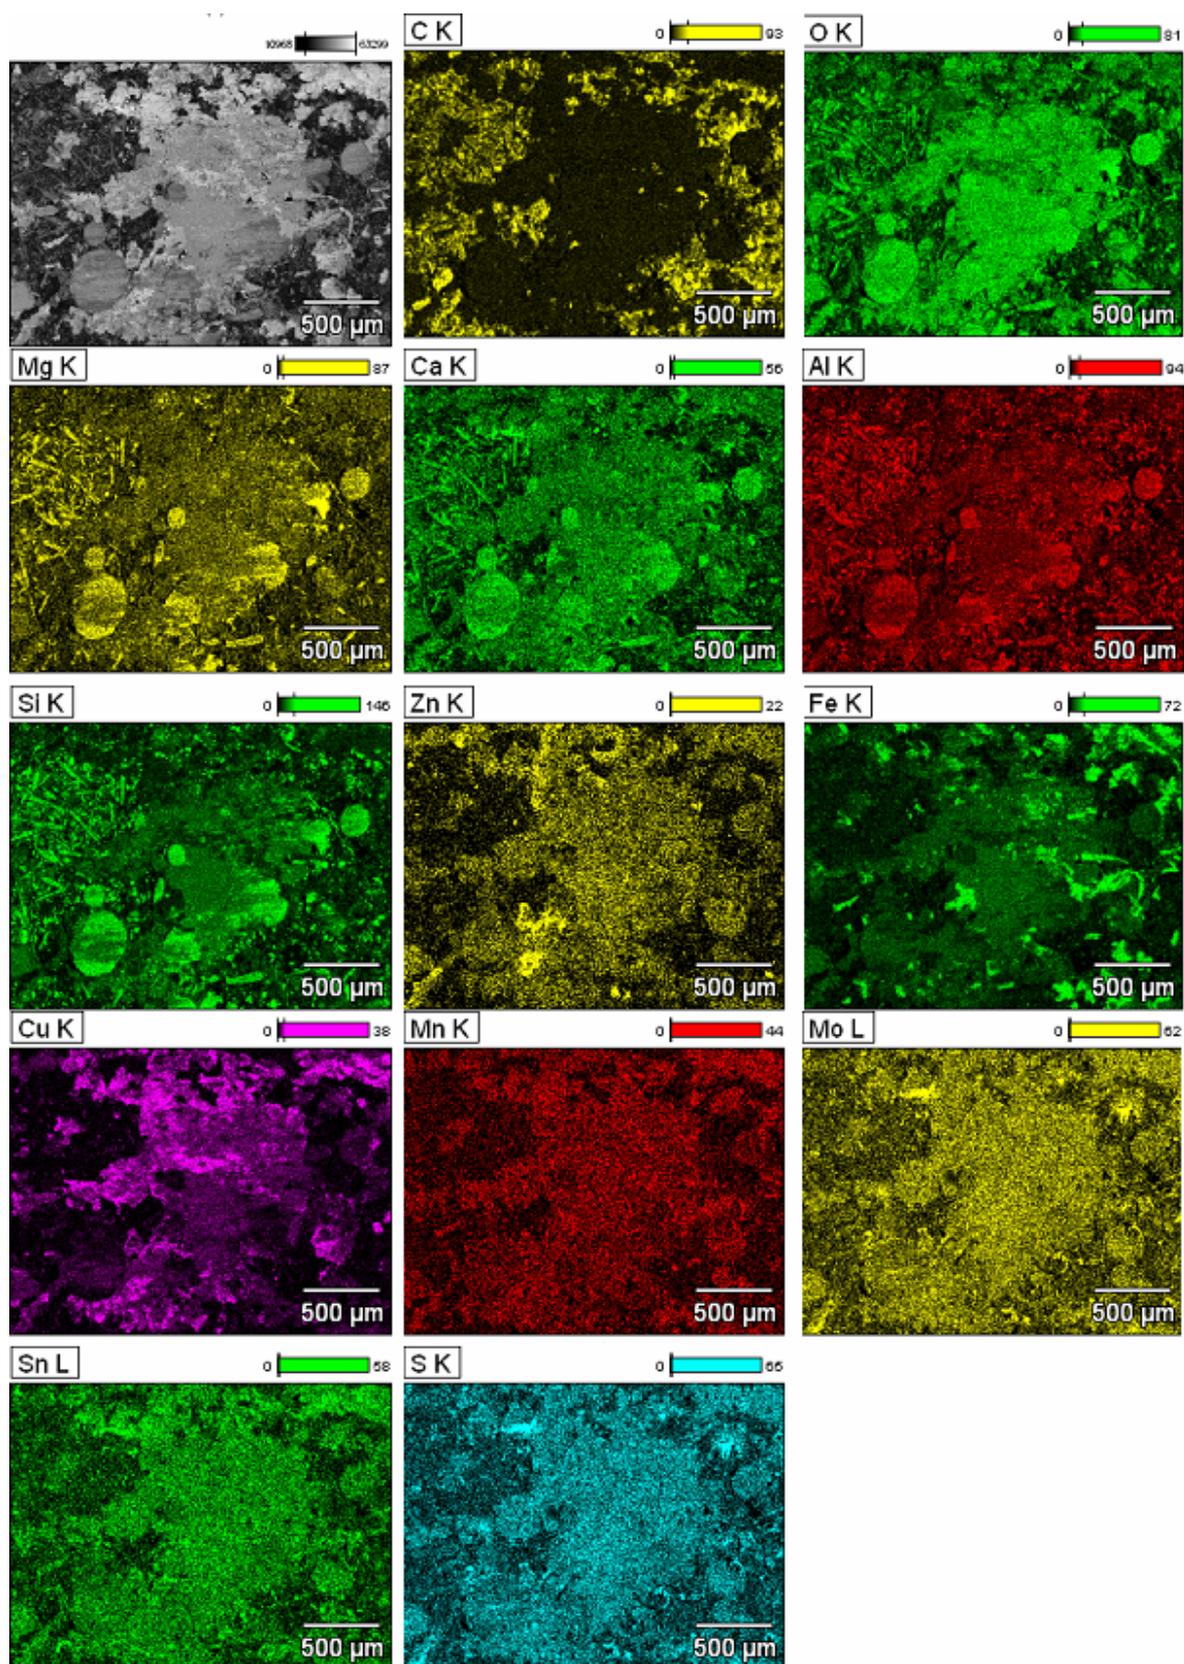
Figure II-18 : Observation d'une plaque de troisième corps formée par coalescence : observations MEB en électrons rétrodiffusés et cartographie des différents éléments en EDS

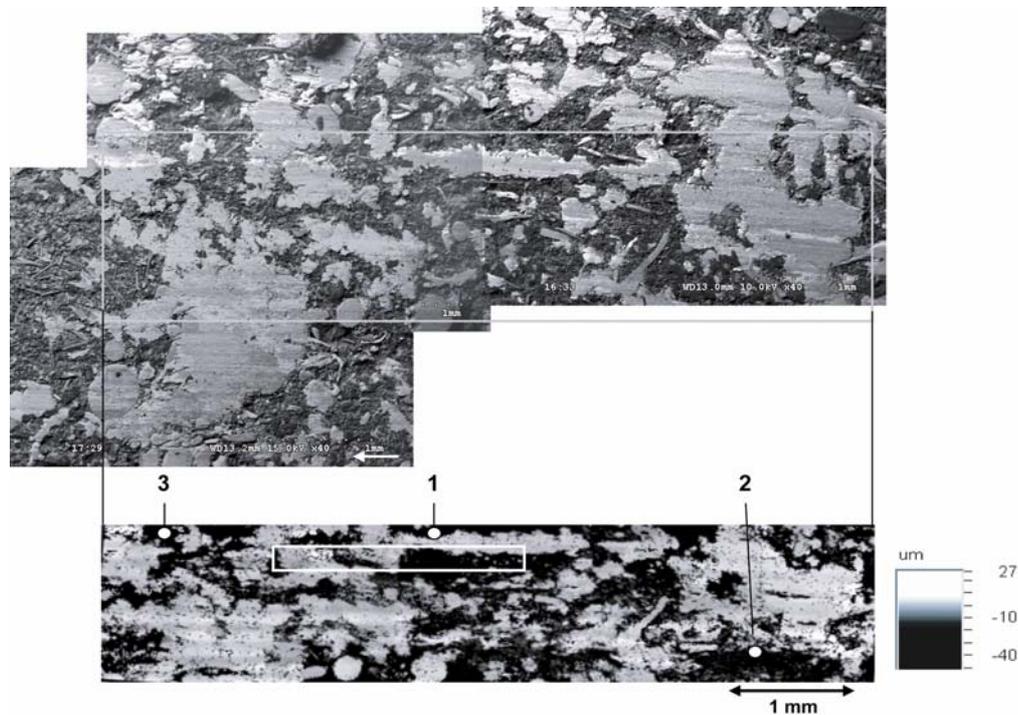
Figure II-19 : Profil de la surface frottante du pion après l'essai sur matériau dégradé

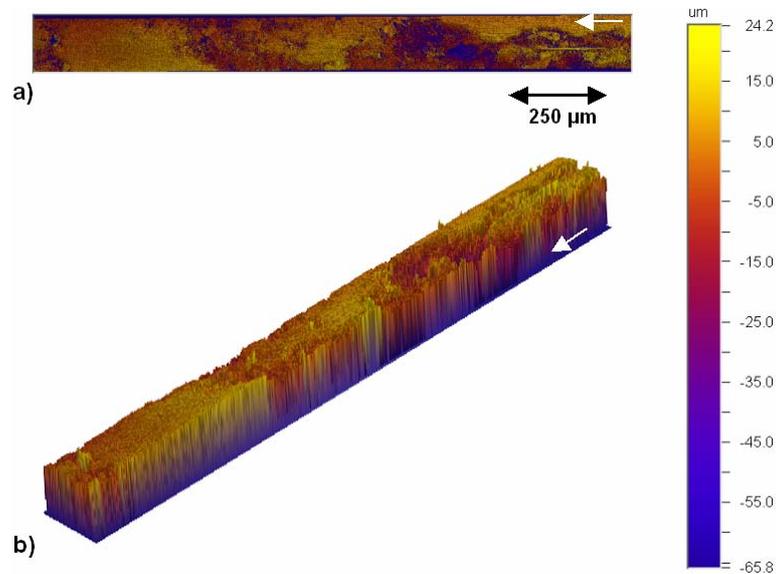
Figure II-20 : Profil de la surface frottante du pion après l'essai sur matériau dégradé (zone délimitée en blanc Figure II-19b) : vues a) de dessus et b) 3D du profil

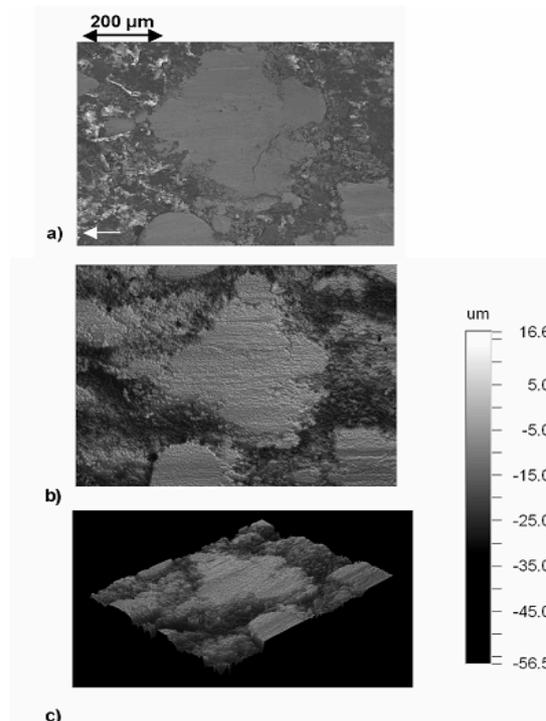
Figure II-21 : Profilométrie d'une plaque de troisième corps : a) image MEB en électrons secondaires, vues b) 2D et , c) 3D du profil

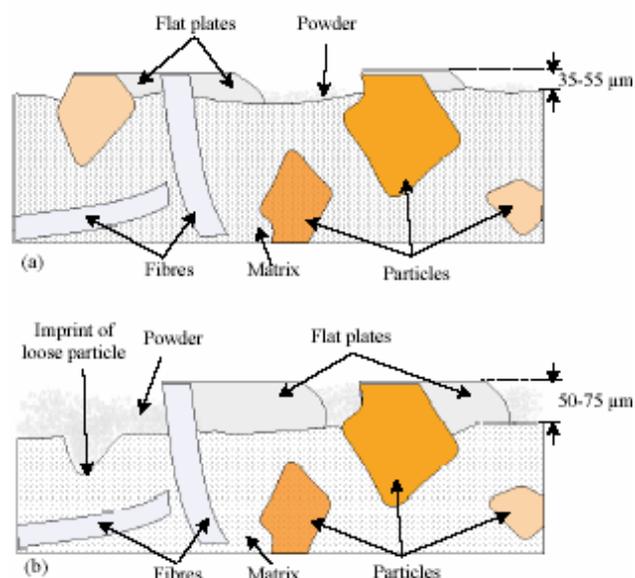
Figure II-22 : Schématisation des résultats des investigations menées sur le matériau composite après a) l'essai sur matériau vierge, b) l'essai sur le matériau dégradé

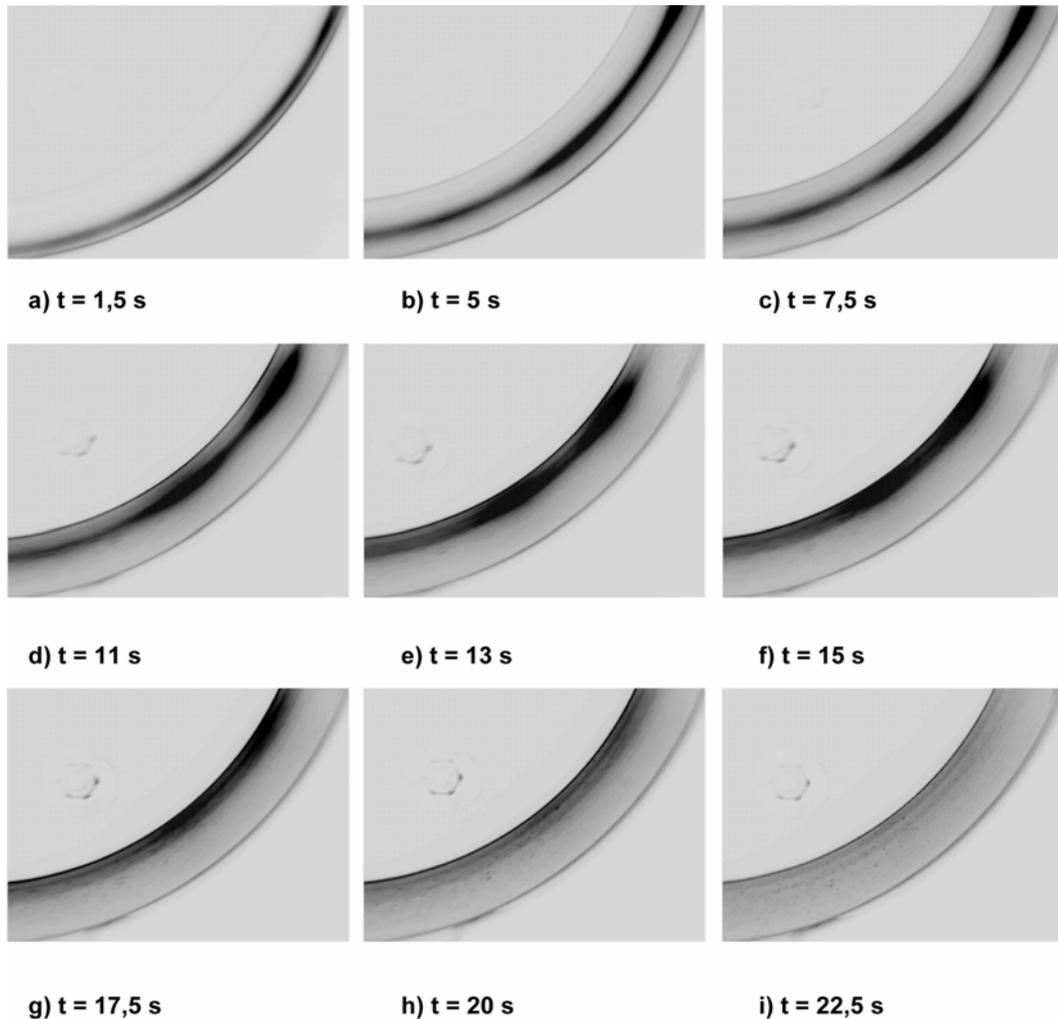
Figure III-1 : Rayonnement infrarouge d'une même zone du disque à 9 instants du freinage d'arrêt à basse énergie

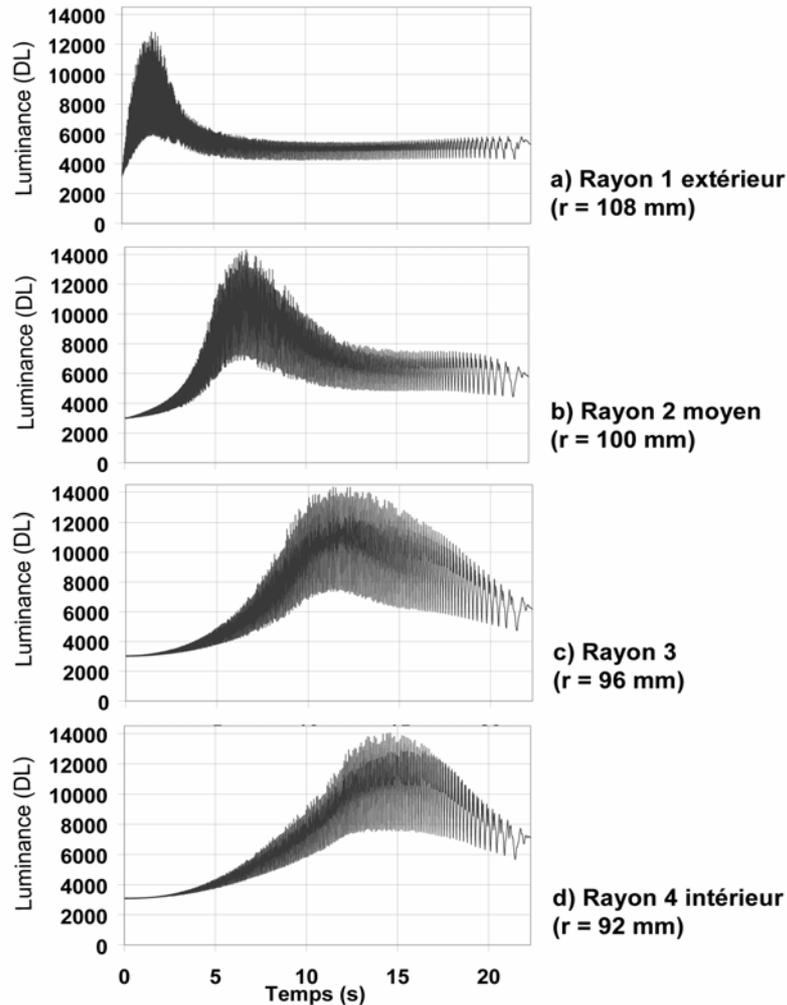
Figure III-2 : Evolution au cours du temps de la moyenne de la luminance (en DL) pour les rayons numérotés de 1 à 4 pendant le freinage d'arrêt à basse énergie

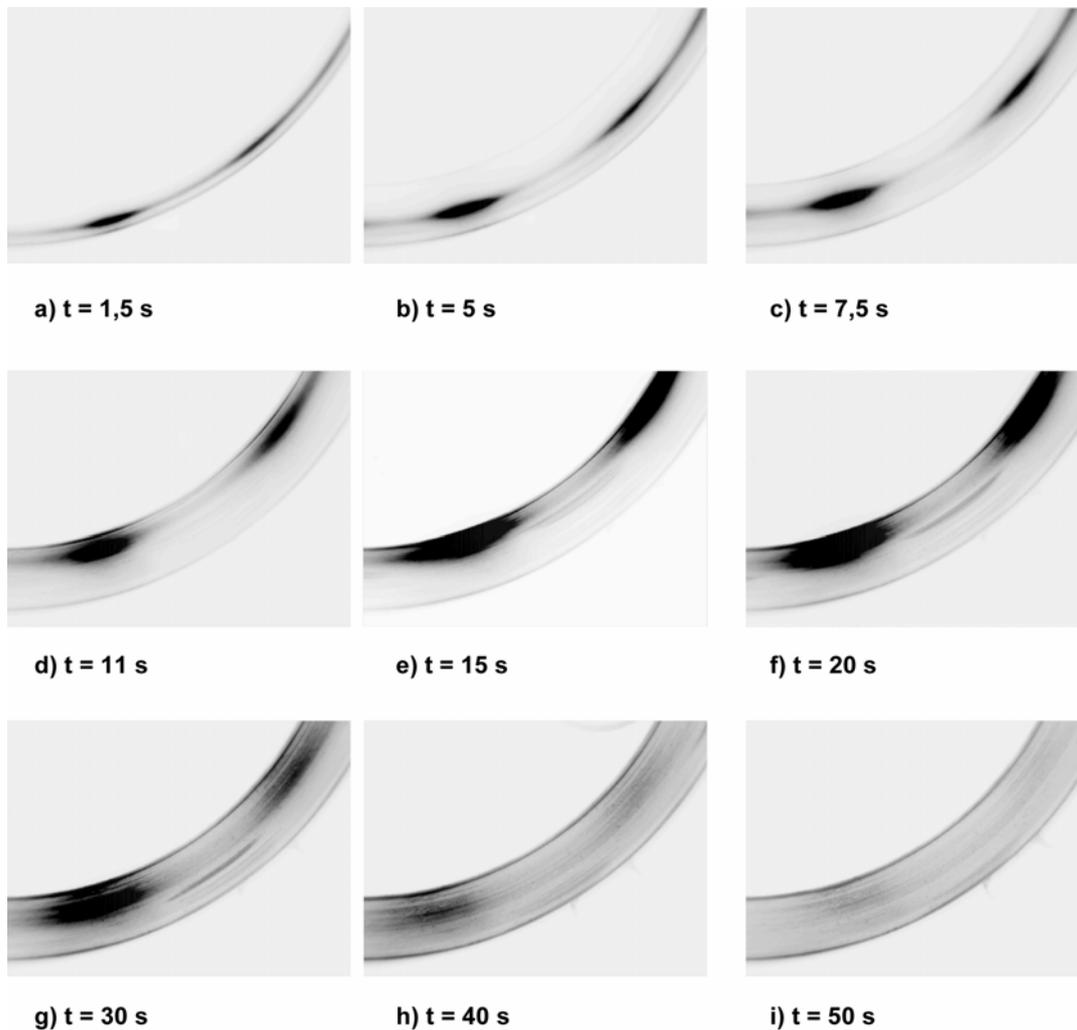
Figure III-3 : Rayonnement infrarouge d'une même zone du disque à 9 instants du freinage d'arrêt à haute énergie

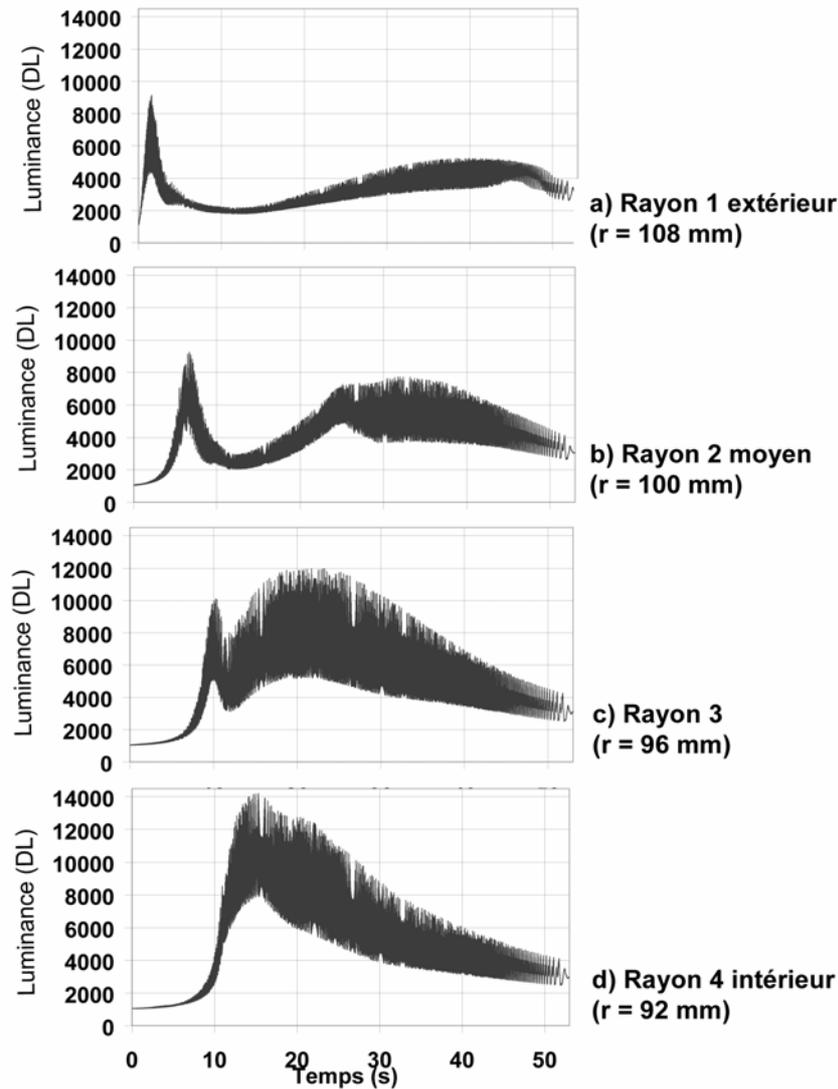
Figure III-5 : Evolution au cours du temps de la moyenne de la luminance (en DL) pour les rayons numérotés de 1 à 4 pendant le freinage d'arrêt à haute énergie

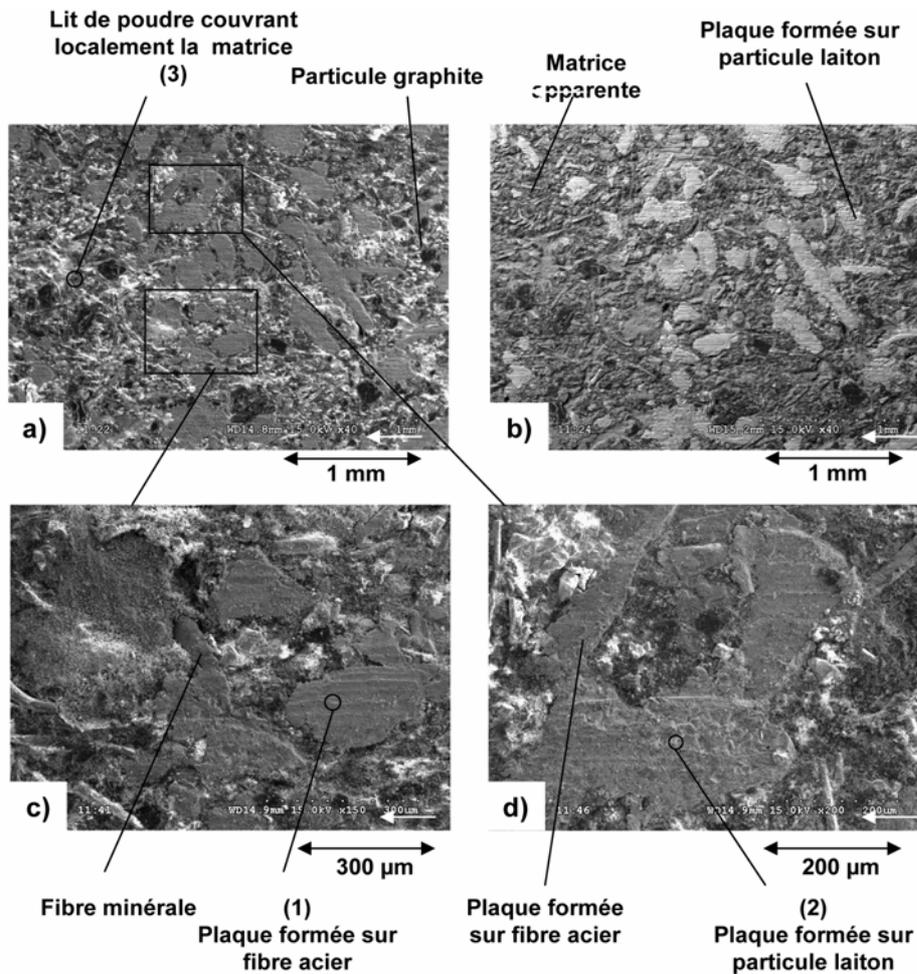
Figure III-12 : Observations MEB de la Zone 1 sur le patin a) en électrons secondaires et b) en électrons rétrodiffusés, c et d) détails en électrons secondaires. Les pointés en analyse X-EDS sont numérotés de (1) à (3).
