ECOLE CENTRALE DE LILLE  
UNIVERSITE DES SCIENCES ET TECHNOLOGIES DE LILLE

THESE

Spécialité : Mécanique

Caractérisation expérimentale du contact frottant disque  
garniture sous sollicitations sévères de freinage.  
Prise en compte des interactions tribologie, thermique et  
physico-chimie

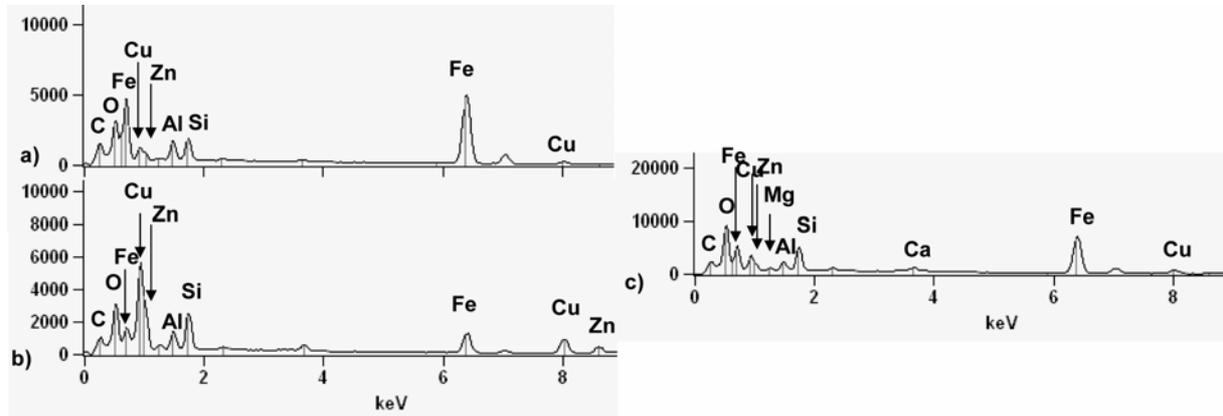
Figure III-13 : Spectres des analyses X-EDS des différents pointés sur la Zone 1 du patin  
a) pointé 1, b) pointé 2, c) pointé 3

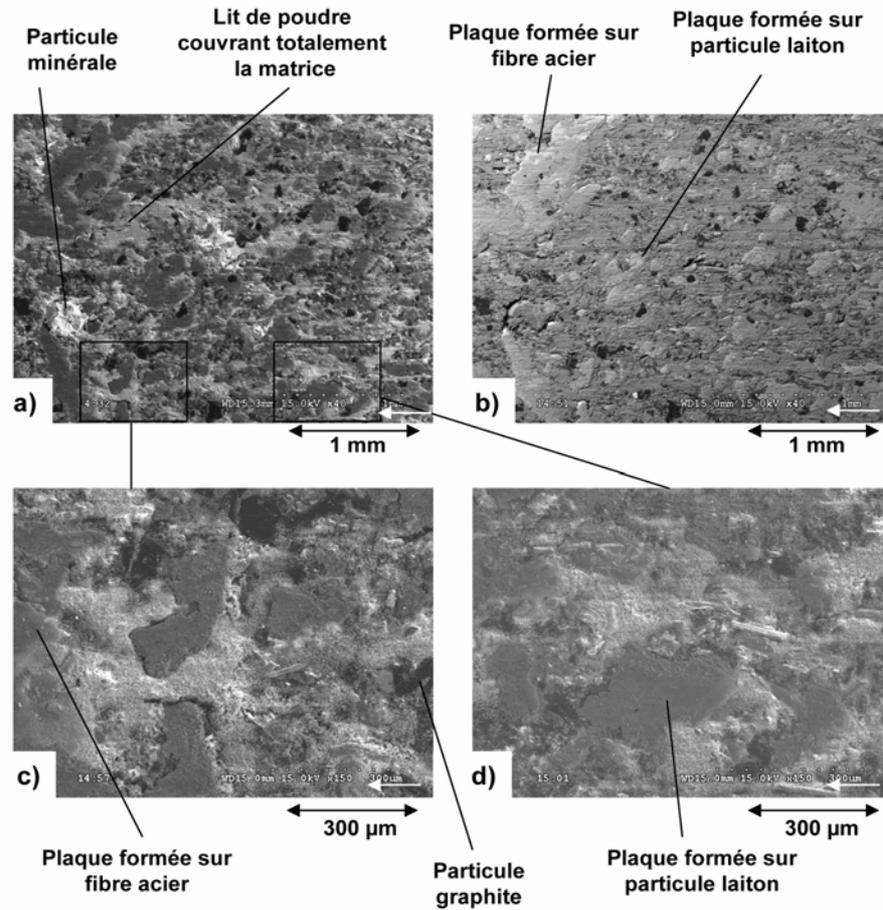
Figure III-15 : Observations MEB de la Zone 2 sur le patin a) en électrons secondaires et b) en électrons rétrodiffusés, c et d) détails en électrons secondaires.

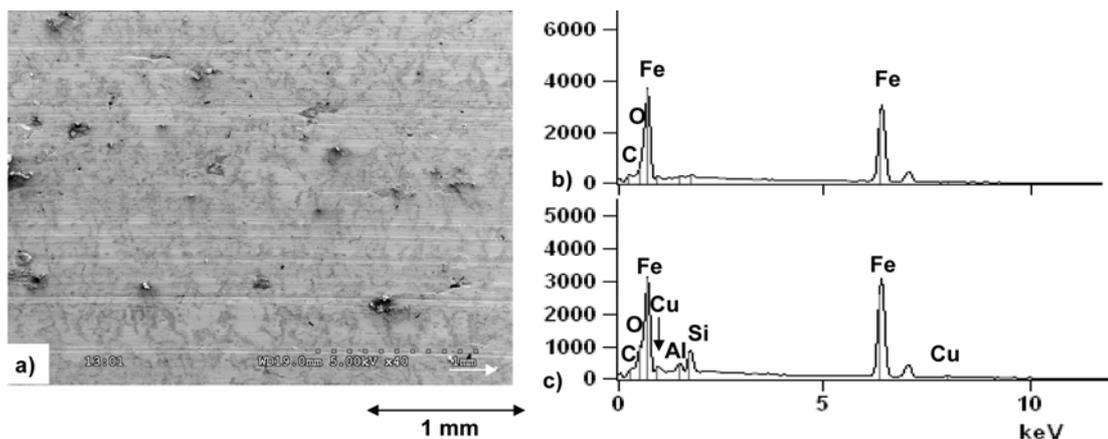
Figure III-16 : Zone 2 sur le disque a) observation MEB, b et c) spectres des analyses X-EDS réalisées respectivement dans une zone claire et dans une zone foncée

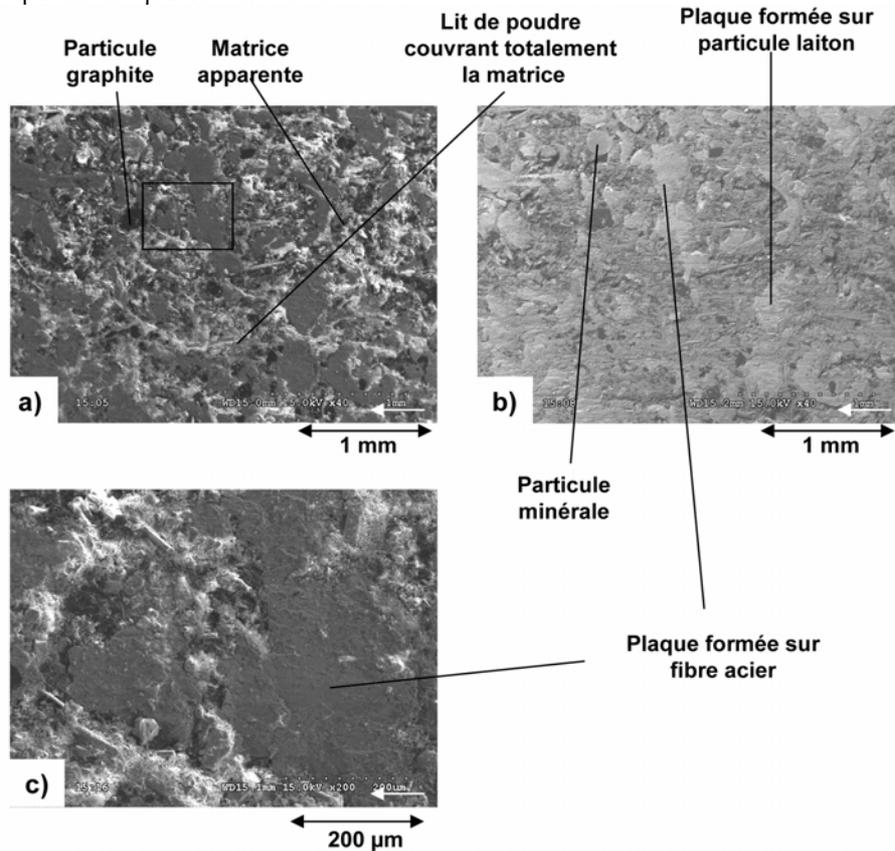
Figure III-17 : Observations MEB de la Zone 3) sur le patin a) en électrons secondaires et b) en électrons rétrodiffusés, c) détails en électrons secondaires à plus fort grossissement

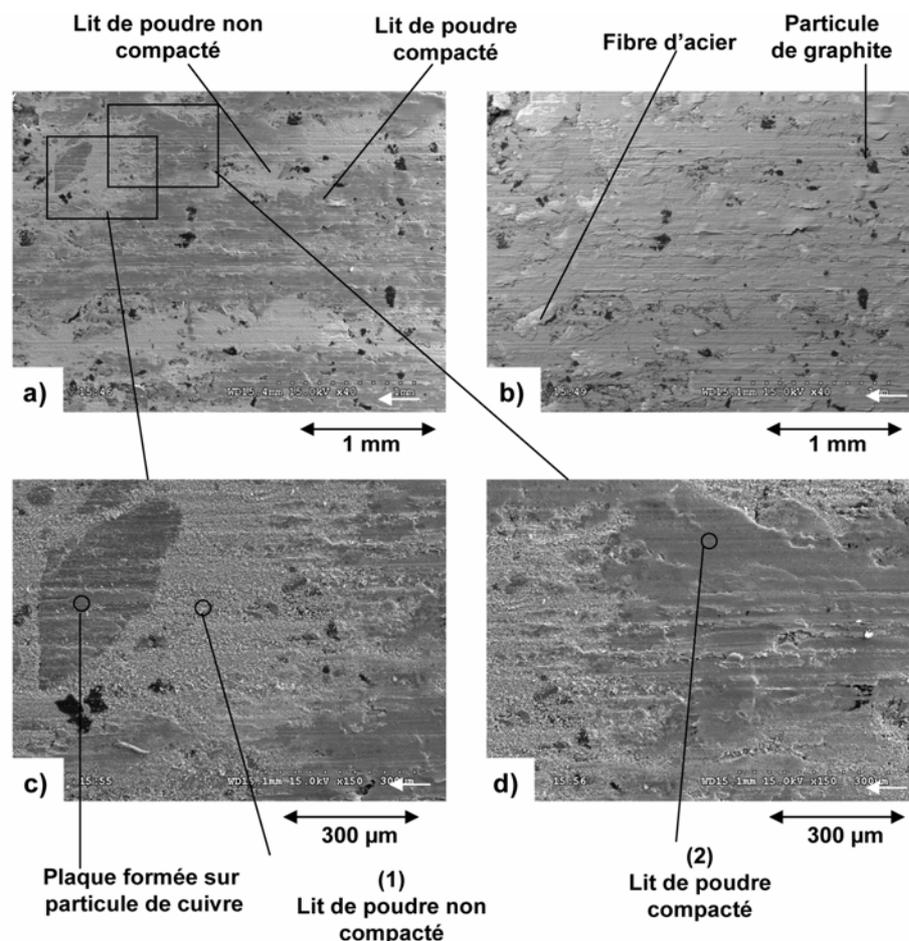
Figure III-19 : Observations MEB de la Zone 1 sur le patin a) en électrons secondaires et b) en électrons rétrodiffusés, c et d) détails en électrons secondaires à plus fort grossissement. Les pointés en analyse X-EDS sont numérotés (1) et (2).

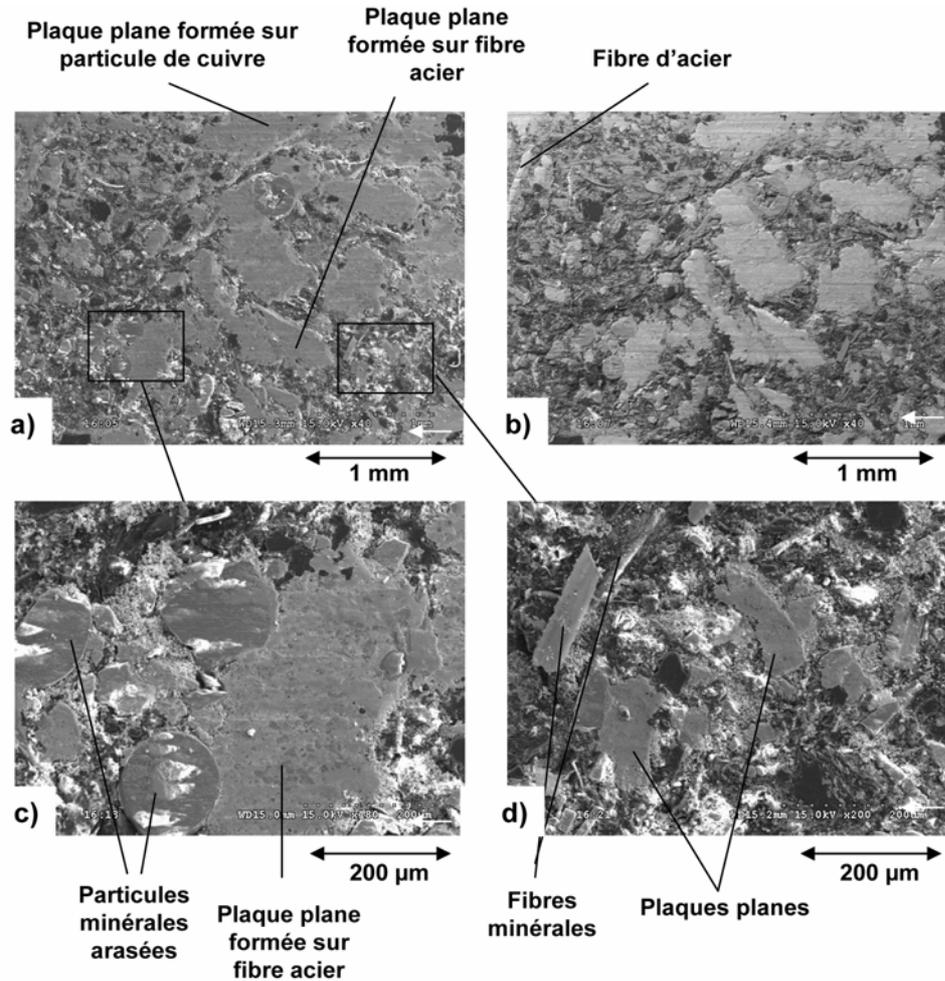
Figure III-22 : Observations MEB de la Zone 2 sur le patin a) en électrons secondaires et b) en électrons rétrodiffusés, c et d) détails en électrons secondaires.

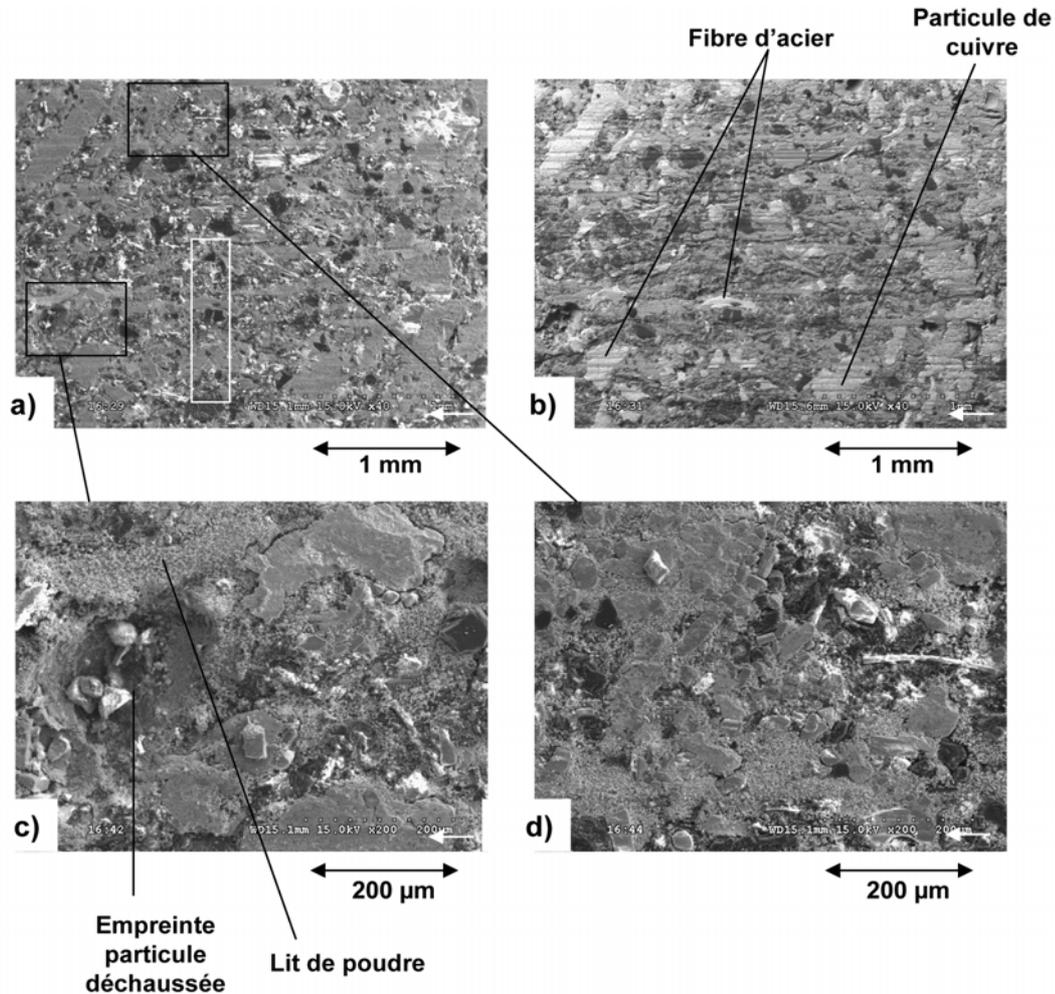
Figure III-24 : Observations MEB de la Zone 3) sur le patin a) en électrons secondaires et b) en électrons rétrodiffusés, c) et d) détails en électrons secondaires

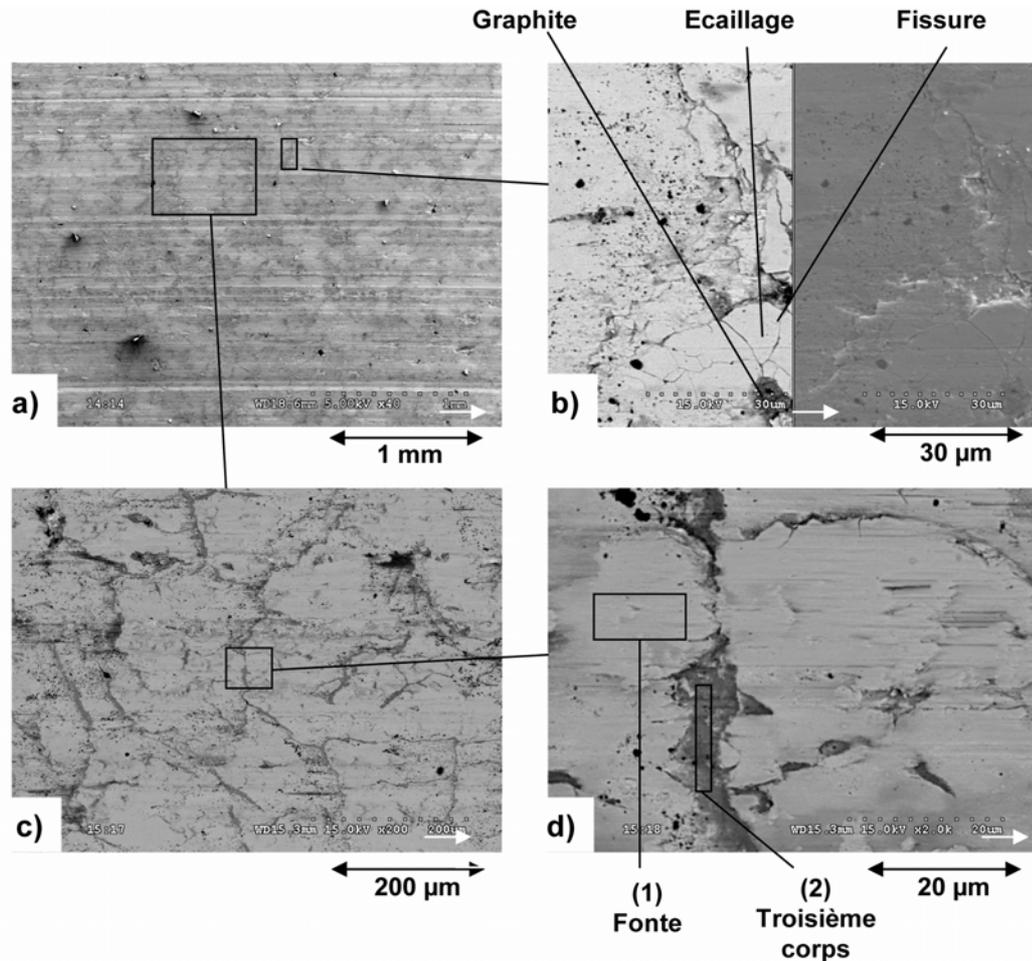
Figure III-25 : Observations MEB de la Zone 3 sur le disque a) en électrons secondaires, b) détail en électrons rétrodiffusés à gauche et secondaires à droite, c) et d) détails en électrons secondaires et localisation des pointés d'analyse X-EDS

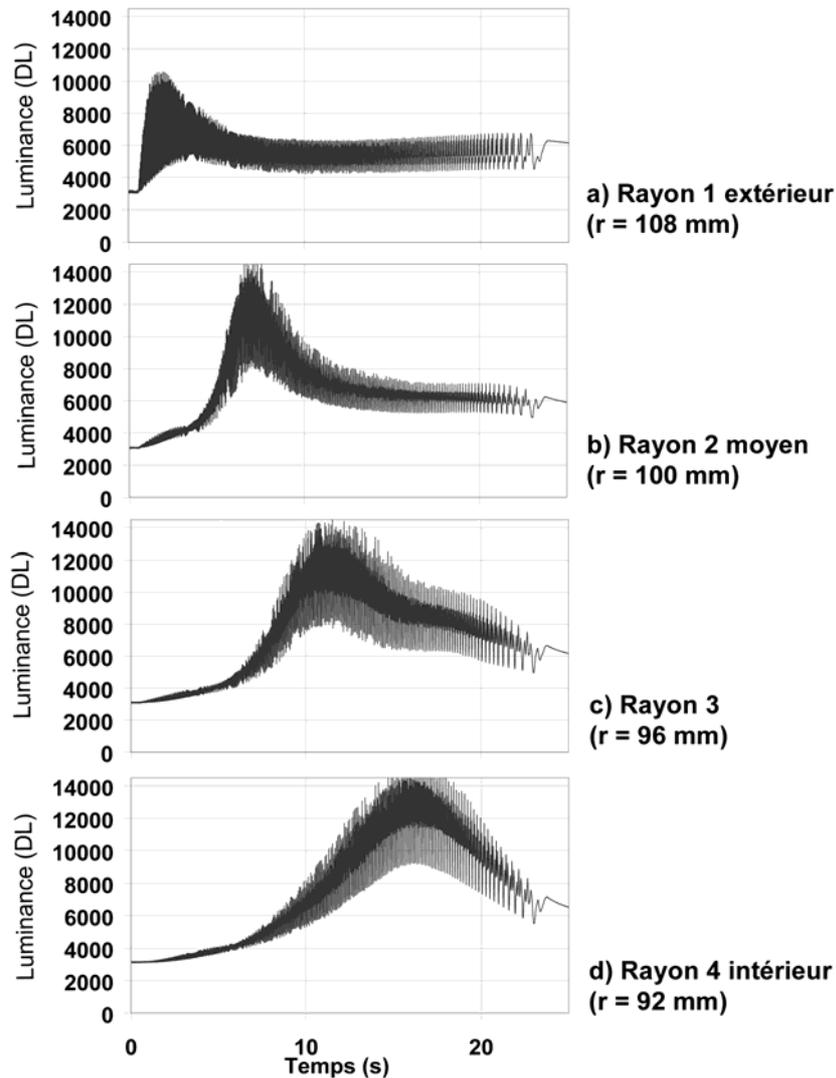
Figure III-30 : Evolution au cours du temps de la moyenne de la luminance (en DL) pour les rayons numérotés de 1 à 4 pendant le 19<sup>ème</sup> freinage de la succession sans cumul de chaleur

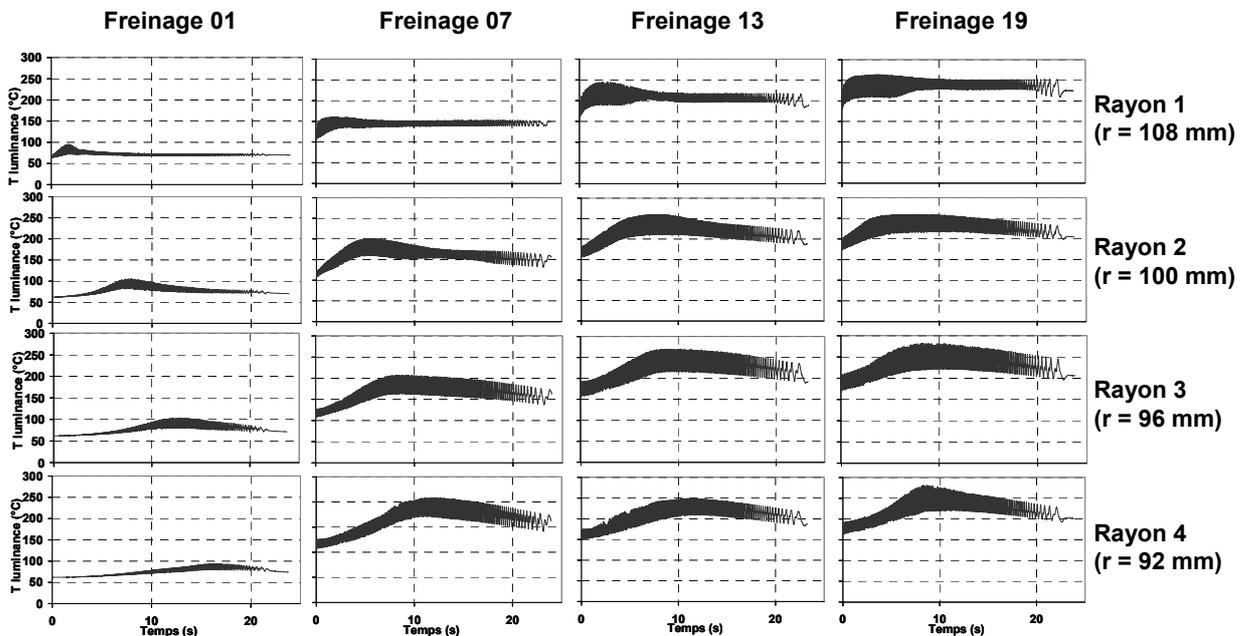
Figure III-31 : Evolution au cours du temps de la moyenne de la température de luminance calculée sur les rayons numérotés de 1 à 4 pour les freinages 01, 07, 13 et 19 de la succession avec cumul de chaleur

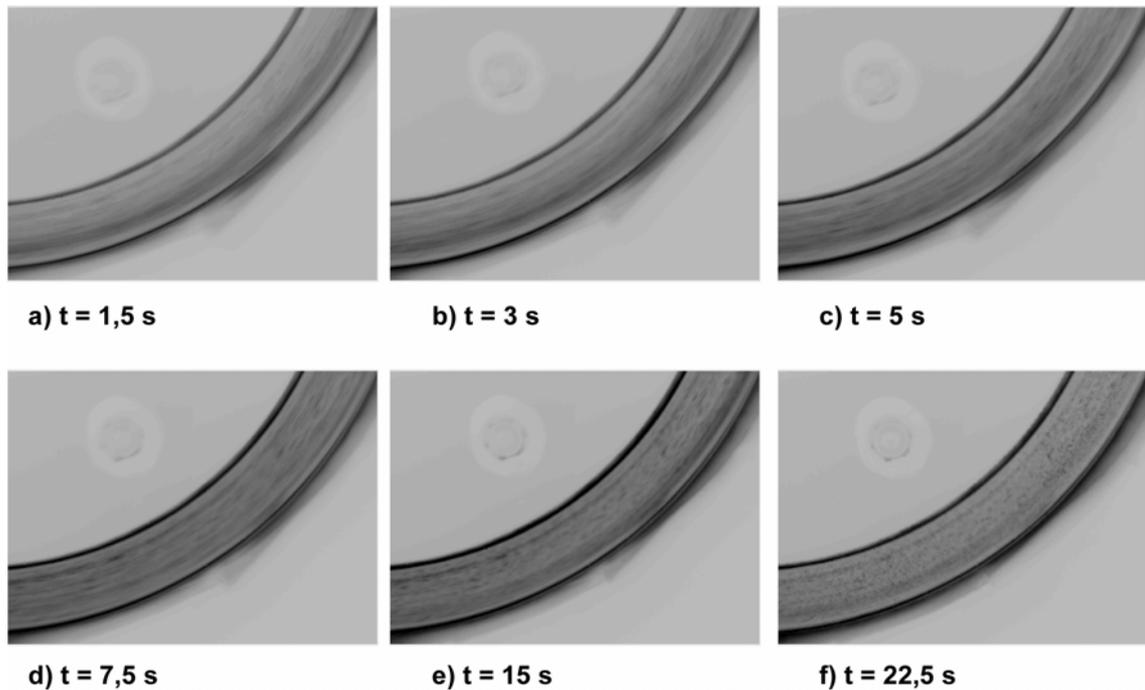
Figure III-32 : Rayonnement infrarouge d'une même zone du disque à 6 instants du Freinage 19 de la succession avec cumul de chaleur

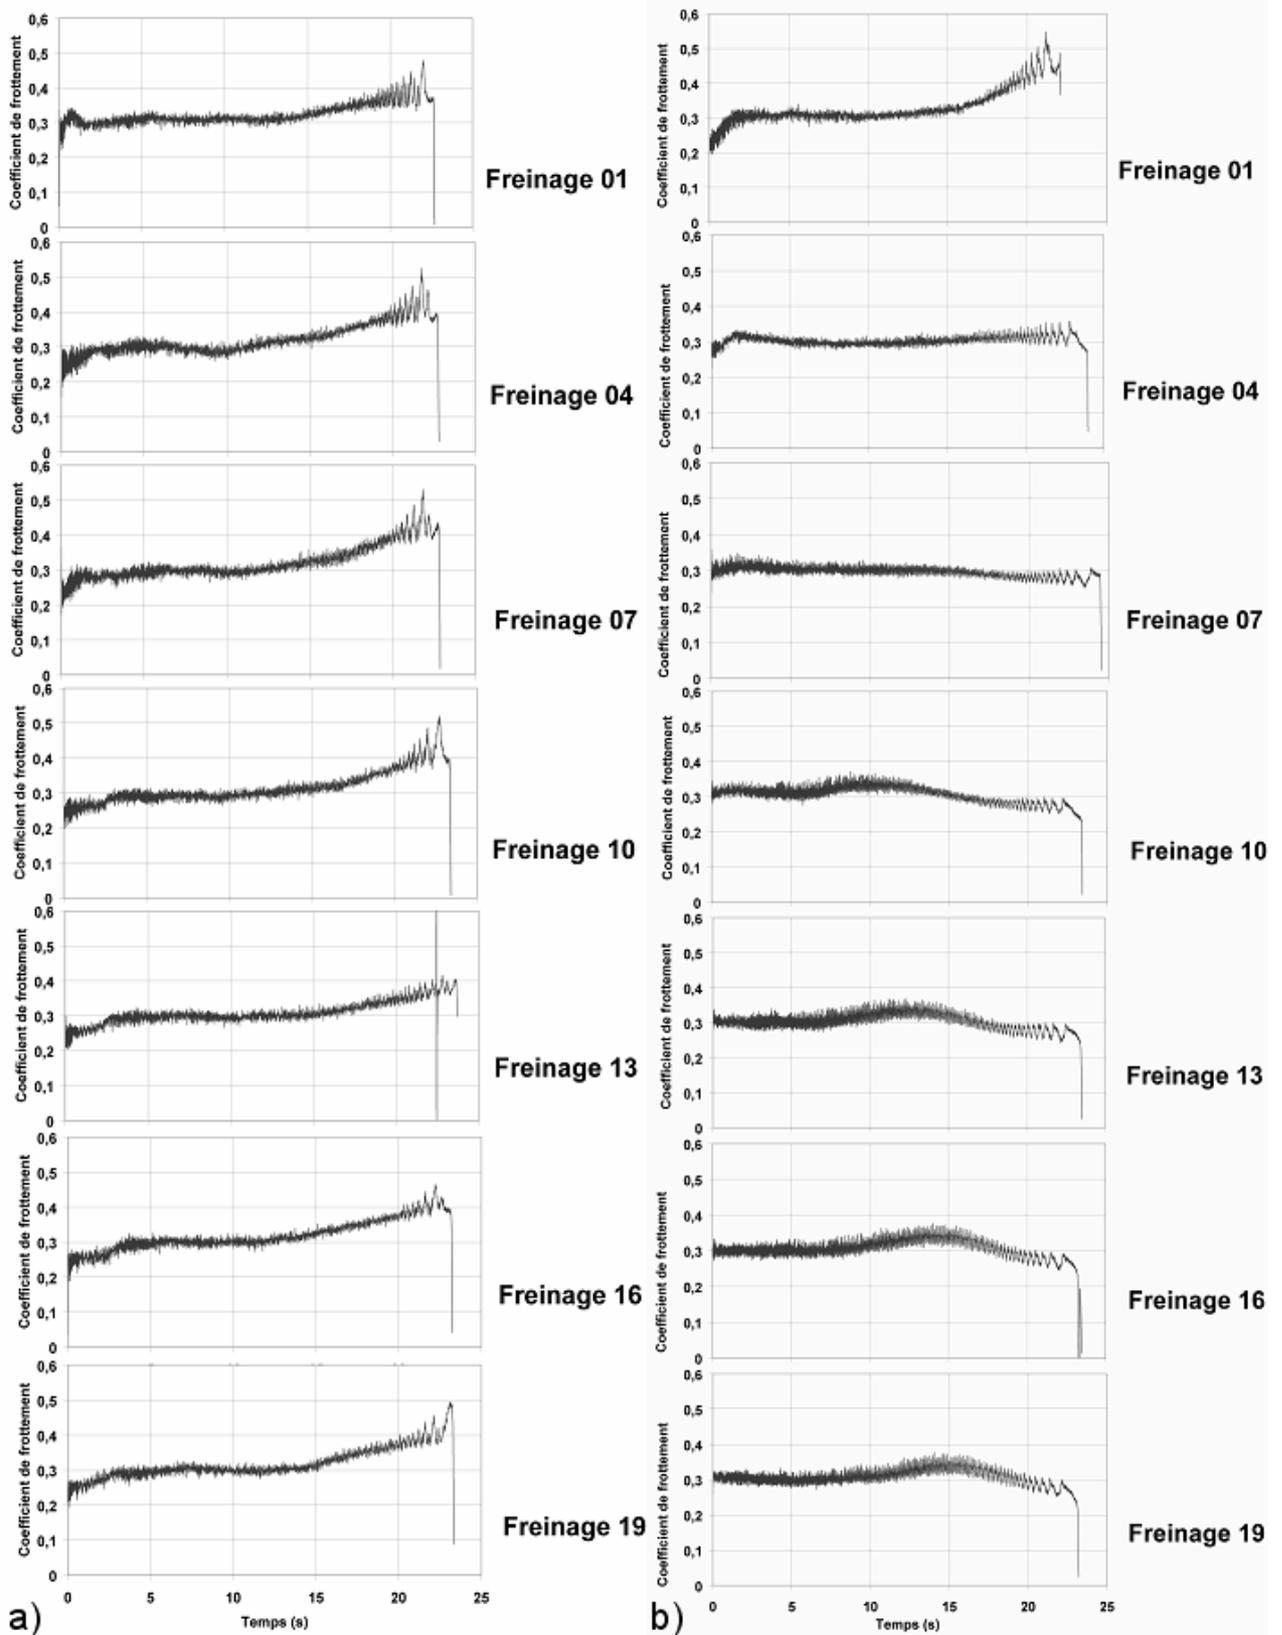
Figure III-33 : Evolutions du coefficient de frottement pour 7 freinages d'arrêt représentatifs de la succession a) sans cumul de chaleur, b) avec cumul de chaleur

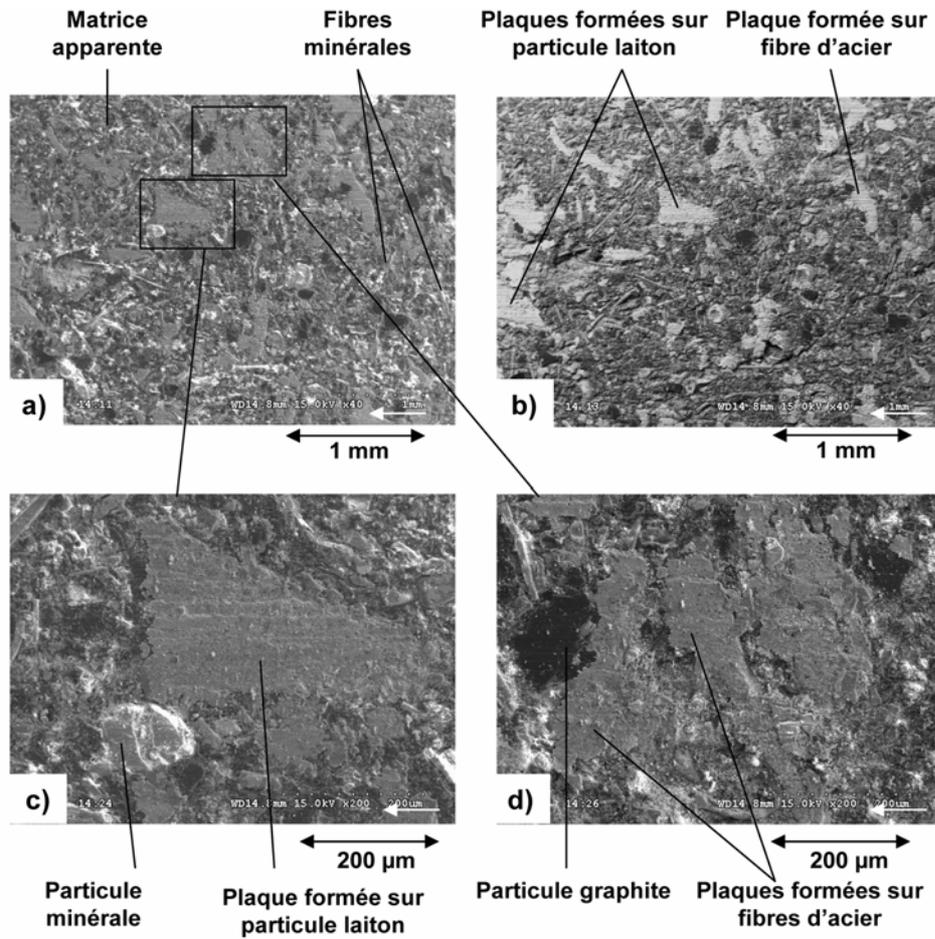
Figure III-34 : Observations MEB de la Zone 1 après succession sans cumul  
 a) en électrons secondaires, b) en électrons rétrodiffusés, c et d) détails en électrons secondaires

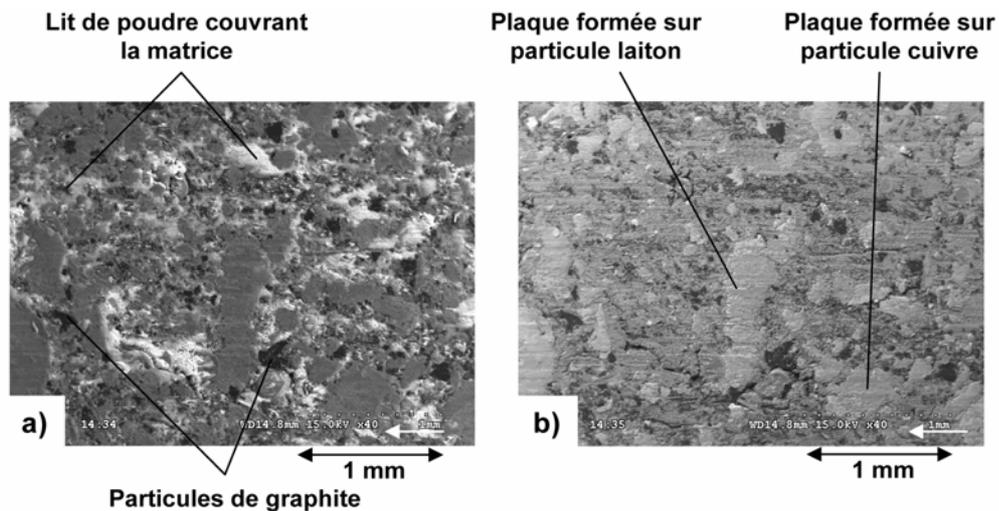
Figure III-35 : Observations MEB de la Zone 2 a) en électrons secondaires, b) en électrons rétrodiffusés

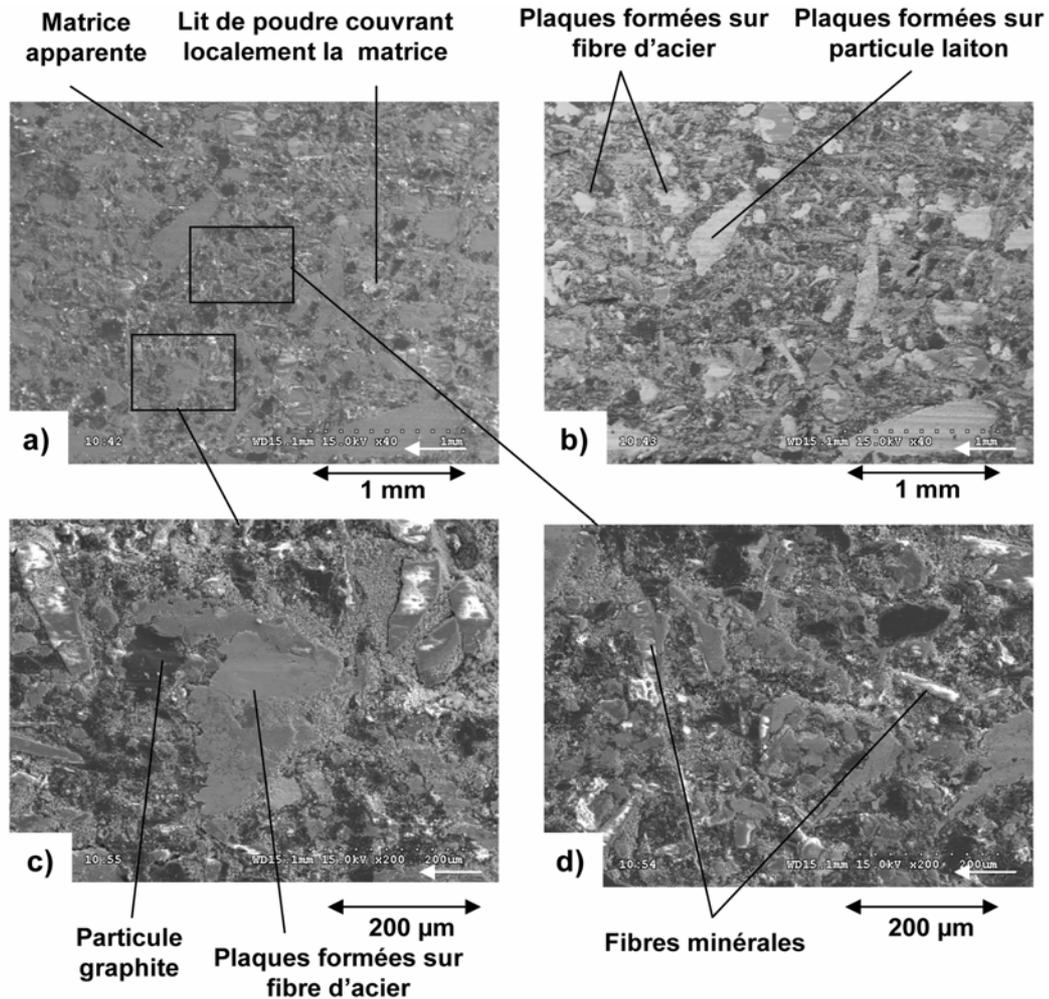
Figure III-36 : Observations MEB de la Zone 1 a) en électrons secondaires, b) en électrons rétrodiffusés, c et d) détails en électrons secondaires à plus fort grossissement

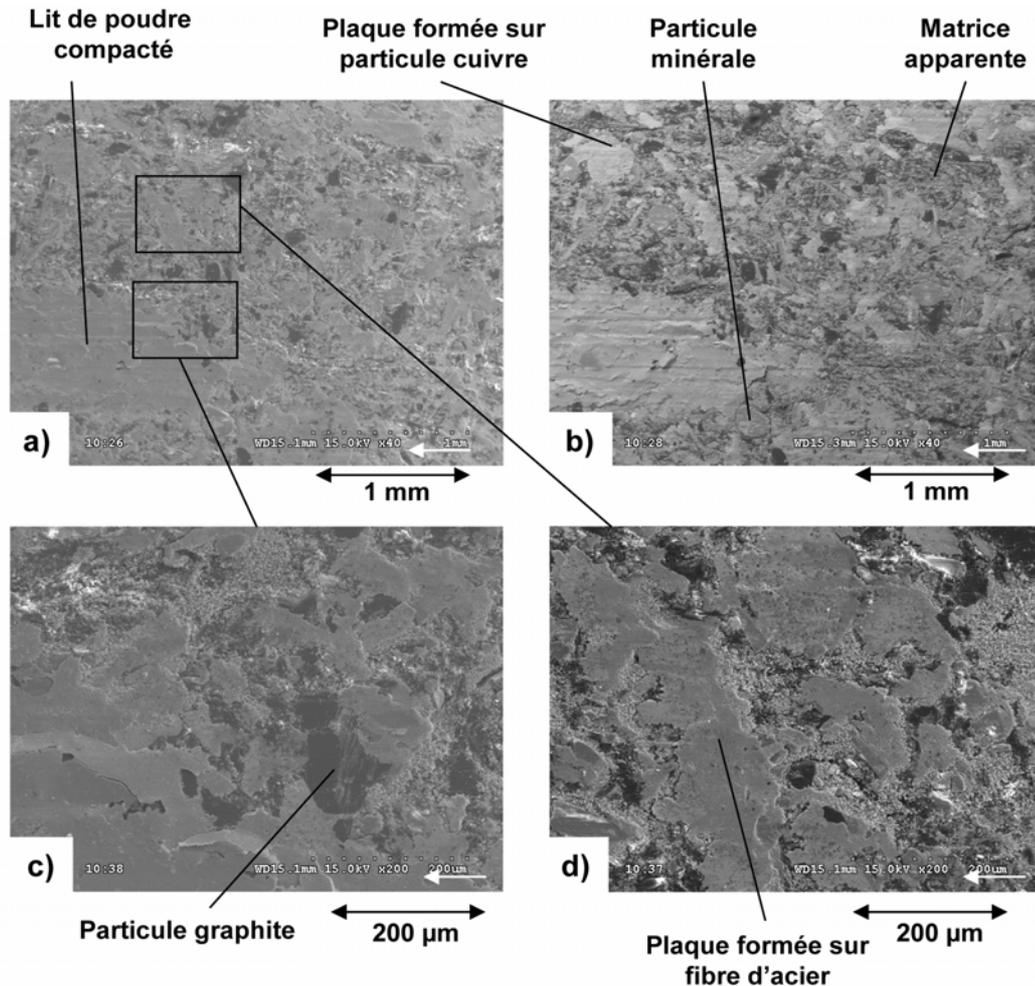
Figure III-37 : Observations MEB de la Zone 2 a) en électrons secondaires, b) en électrons rétrodiffusés, c et d) détails en électrons secondaires

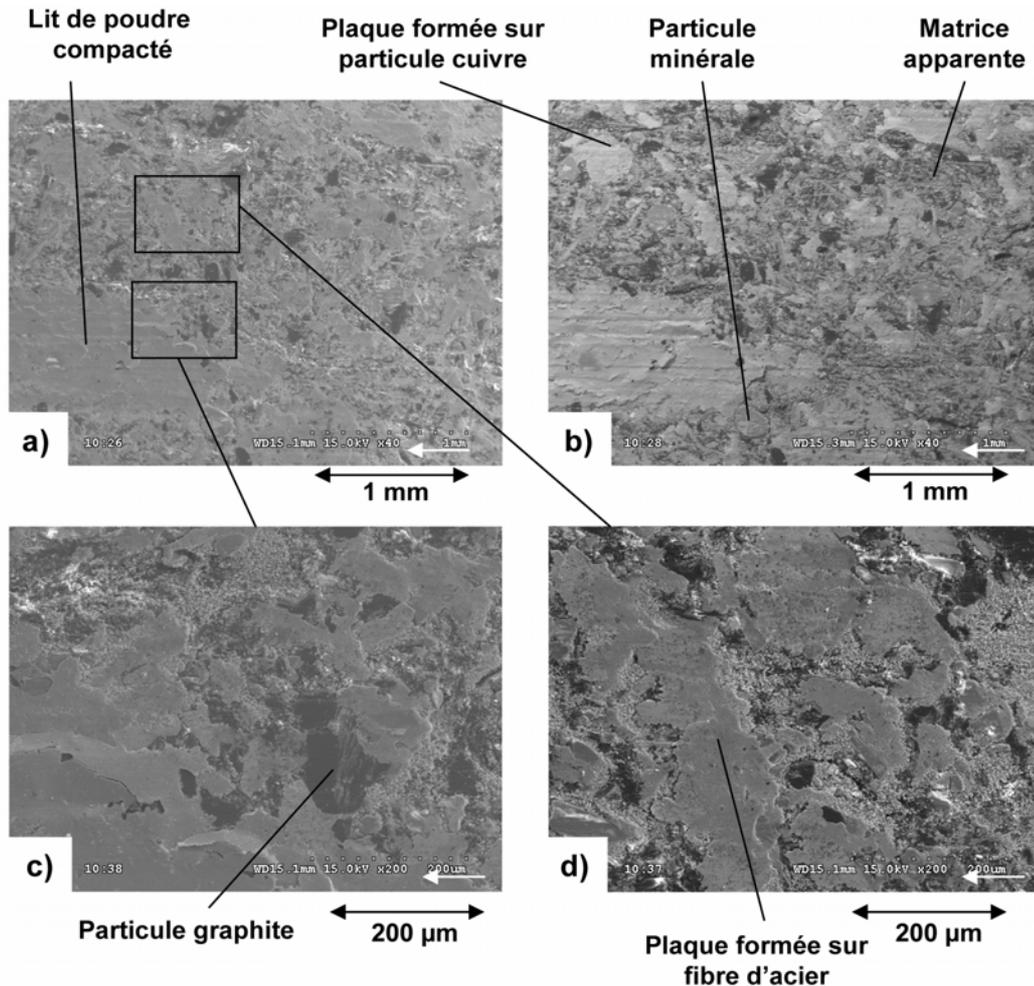
Figure III-38 : Observations MEB de la Zone 3 a) en électrons secondaires, b) en électrons rétrodiffusés, c et d) détails en électrons secondaires

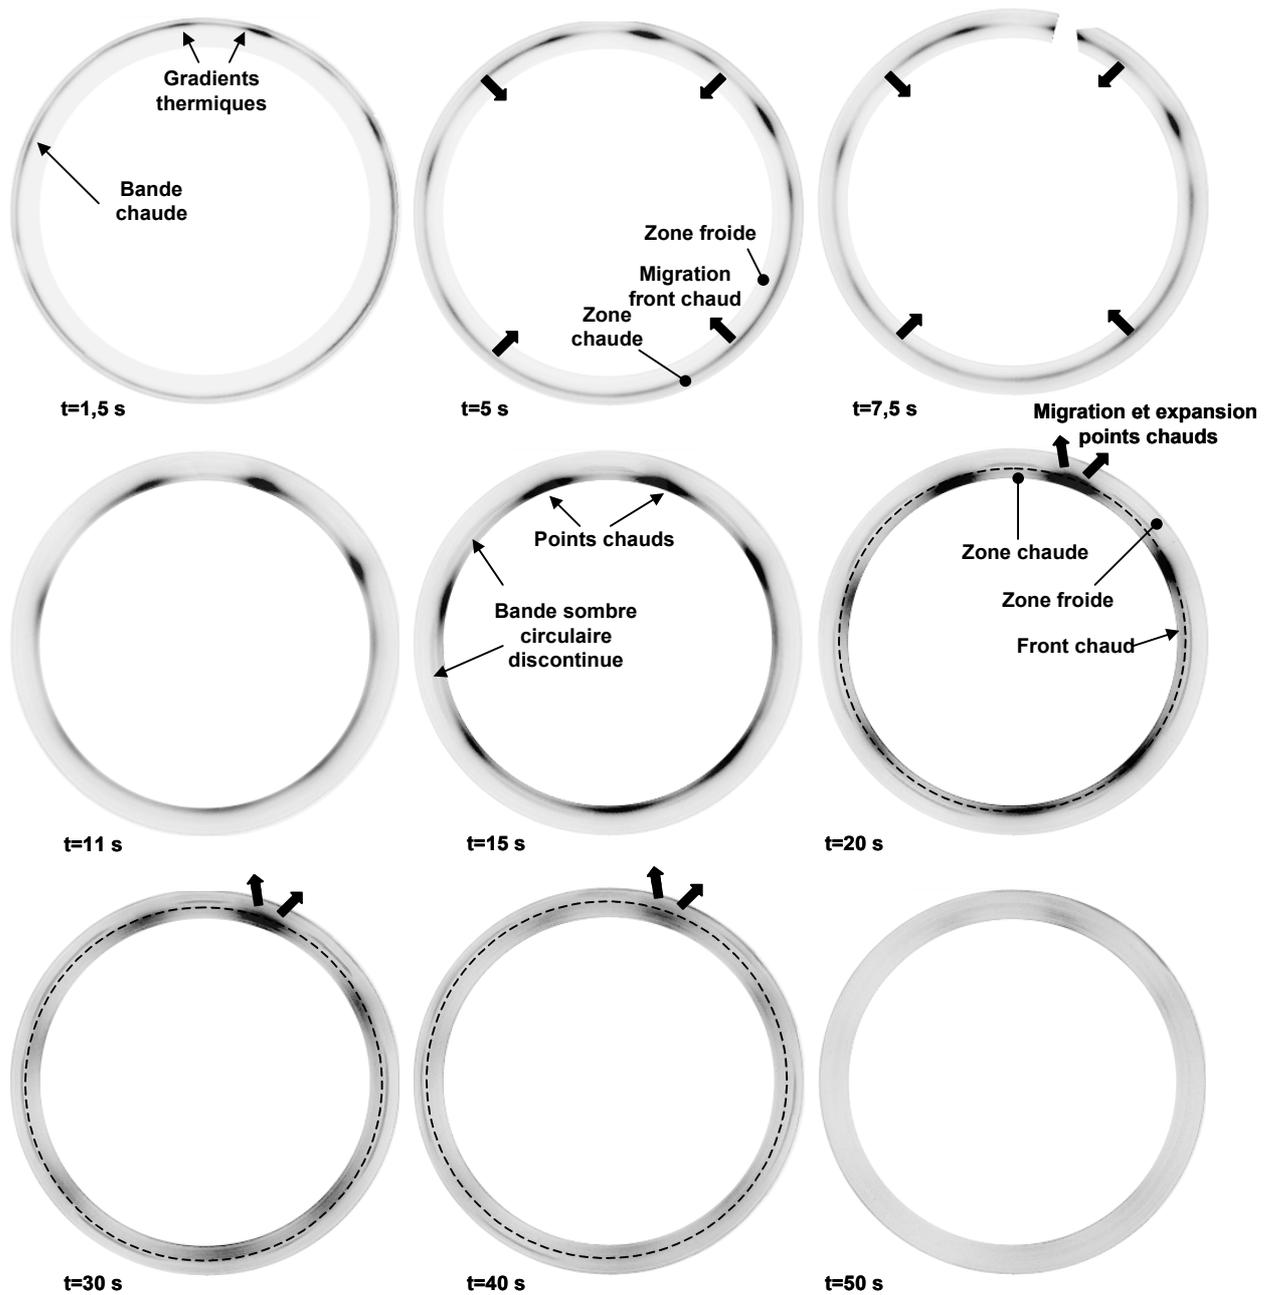
Figure IV-1 : Thermogrammes de la piste de frottement du disque représentatifs des étapes de la formation et de la migration des phénomènes de localisation thermique

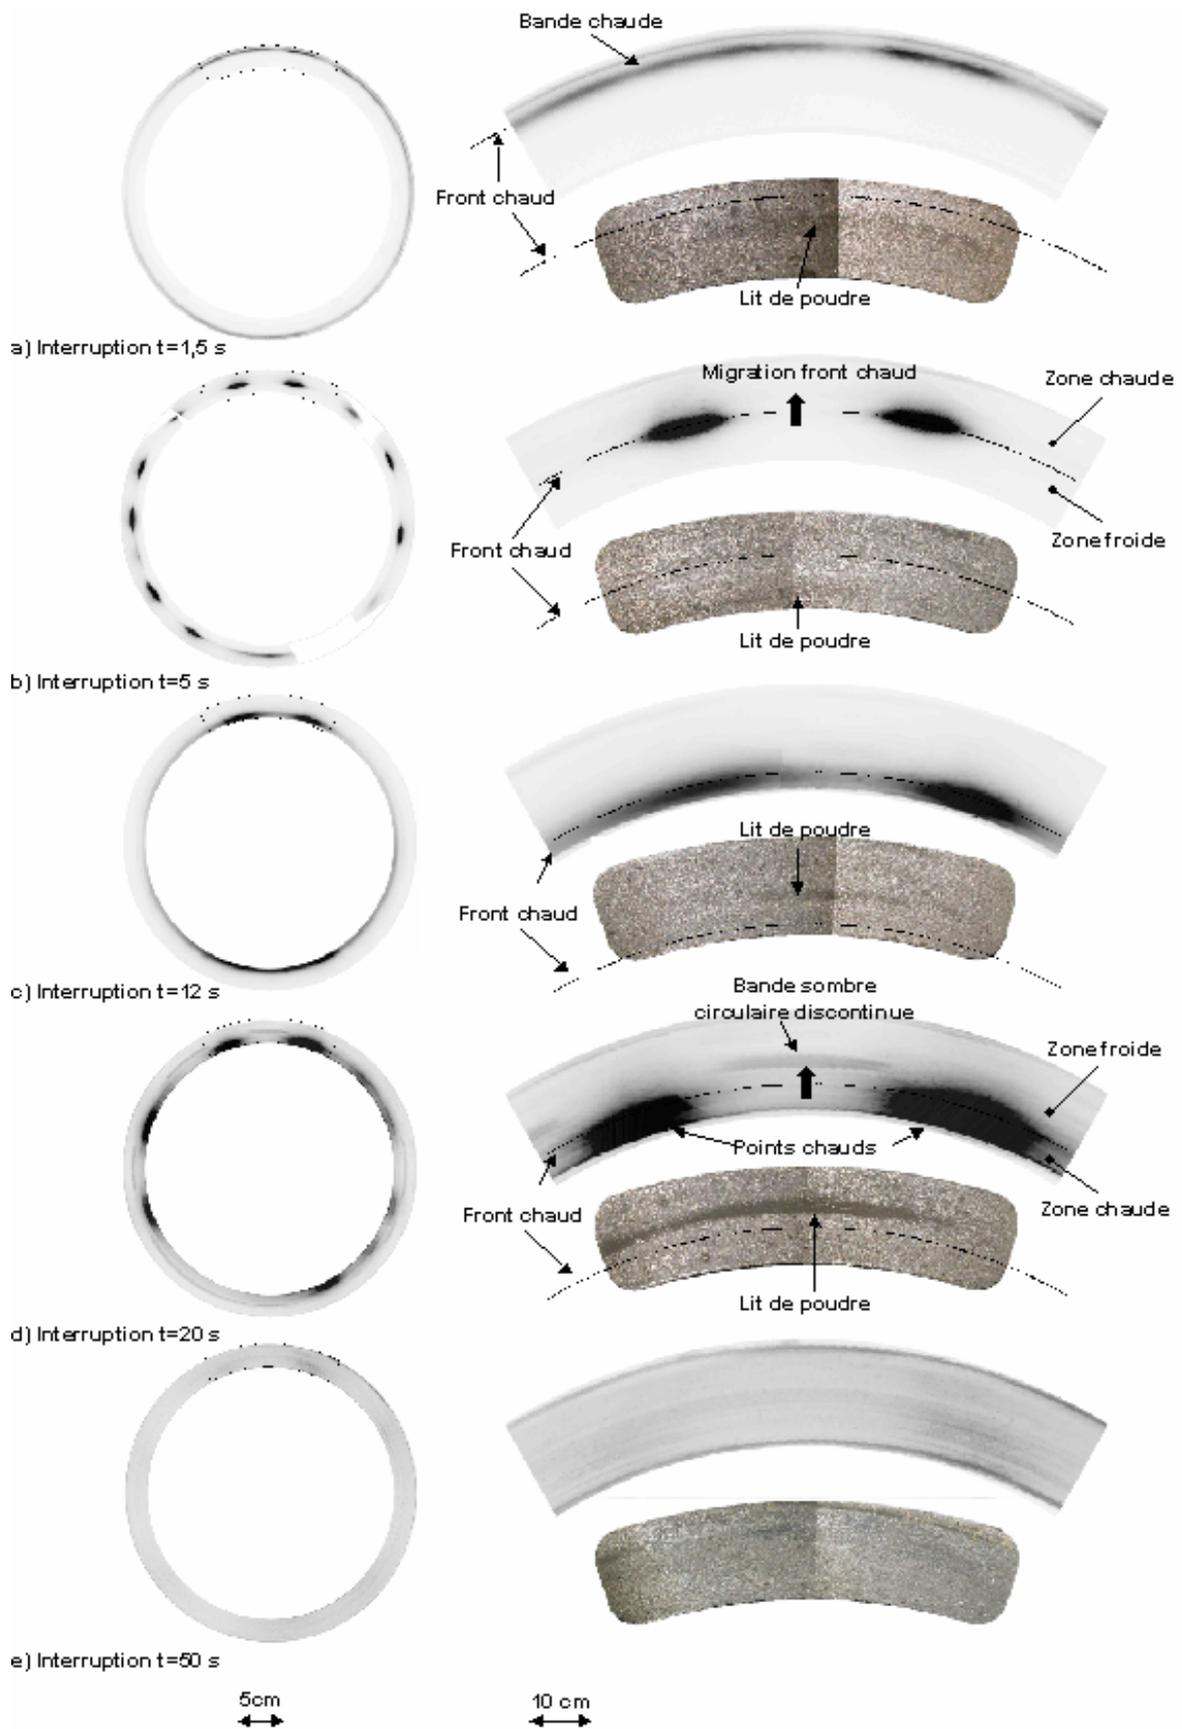
Figure IV-2 : Thermogramme du disque complet et zoom du thermogramme associé à l'observation de la surface frottante du patin à chaque interruption : a) formation de la bande chaude, b) migration de la bande chaude, c) formation des points chauds, e) homogénéisation de la température de surface

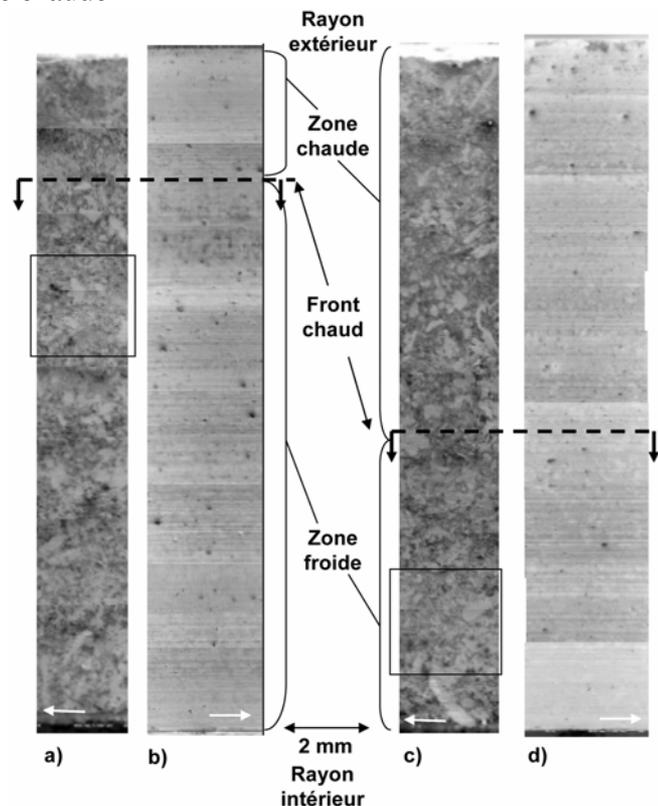
Figure IV-3 : Localisation des zones froide et chaude sur les bandes radiales étudiées des surfaces de frottement du patin (a et c), du disque (b et d) après les interruptions 1 (a et b) et 2 (c et d)

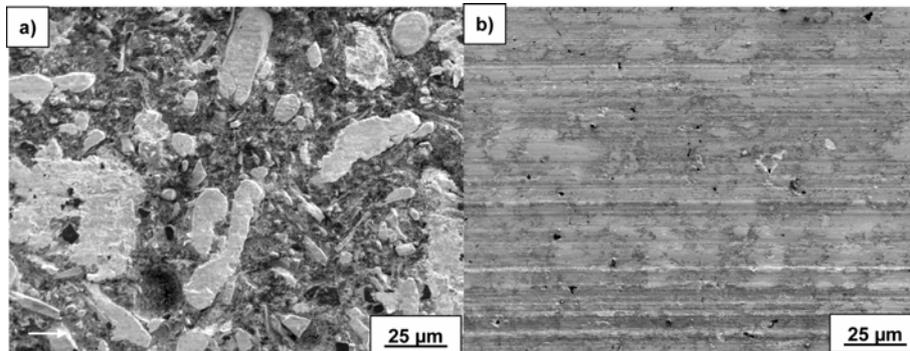
Figure IV-4 : Surface du disque (a) et du patin (b) dans la zone chaude

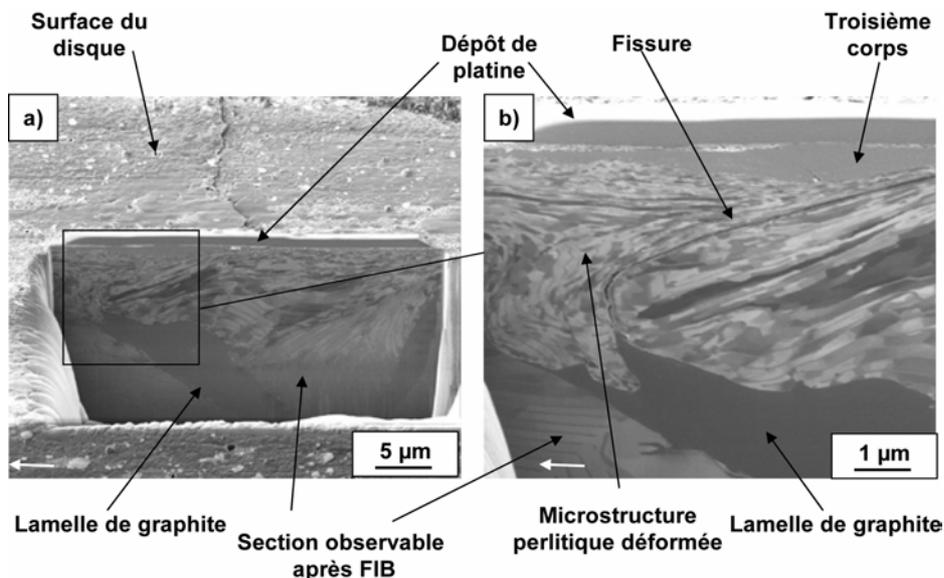
Figure IV-5 : Surface du disque dans la zone chaude : a et b) Observations de coupes FIB à deux grossissements (tilt à 43,8°)

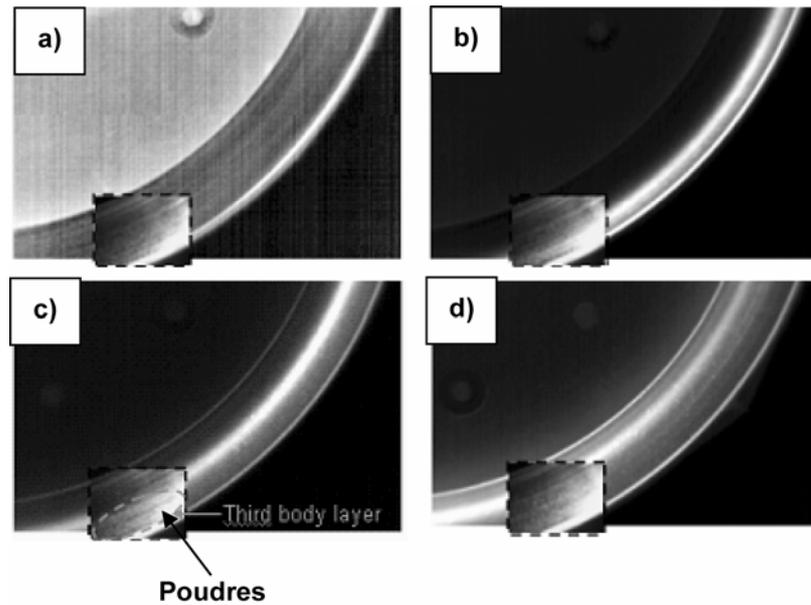
Figure IV-9 : Observations simultanées en vidéo rapide et en thermographie infrarouge de la piste du disque.  
 Images a) avant le freinage et à b)  $t = 1,5$  s, c)  $t = 4$  s, d)  $t = 11$  s

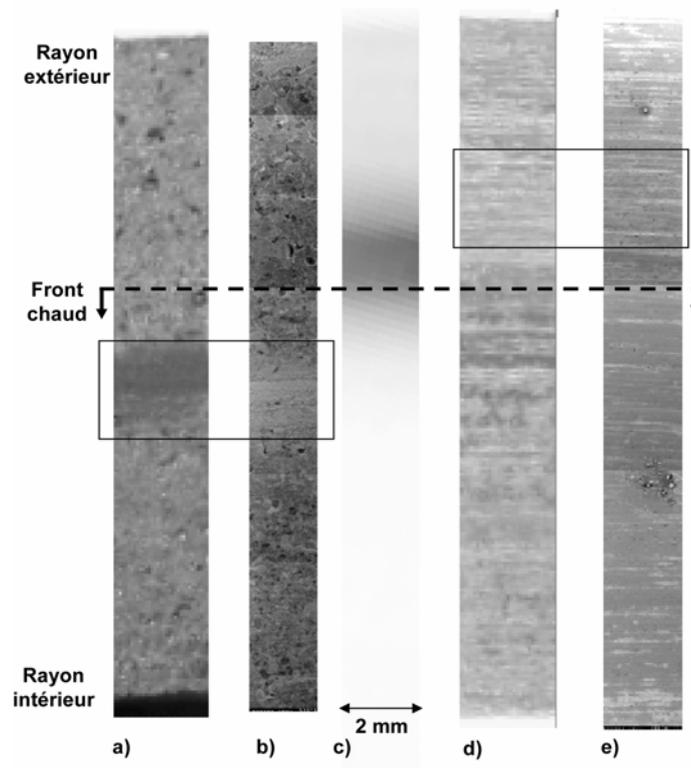
Figure IV-10 : Observations des surfaces après le freinage interrompu à 2 s :  
 c) thermogramme du disque, observations optique et au MEB a-b) du patin et d-e) du disque
