ECOLE CENTRALE DE LILLE  
UNIVERSITE DES SCIENCES ET TECHNOLOGIES DE LILLE

THESE

Spécialité : Mécanique

Caractérisation expérimentale du contact frottant disque  
garniture sous sollicitations sévères de freinage.  
Prise en compte des interactions tribologie, thermique et  
physico-chimie

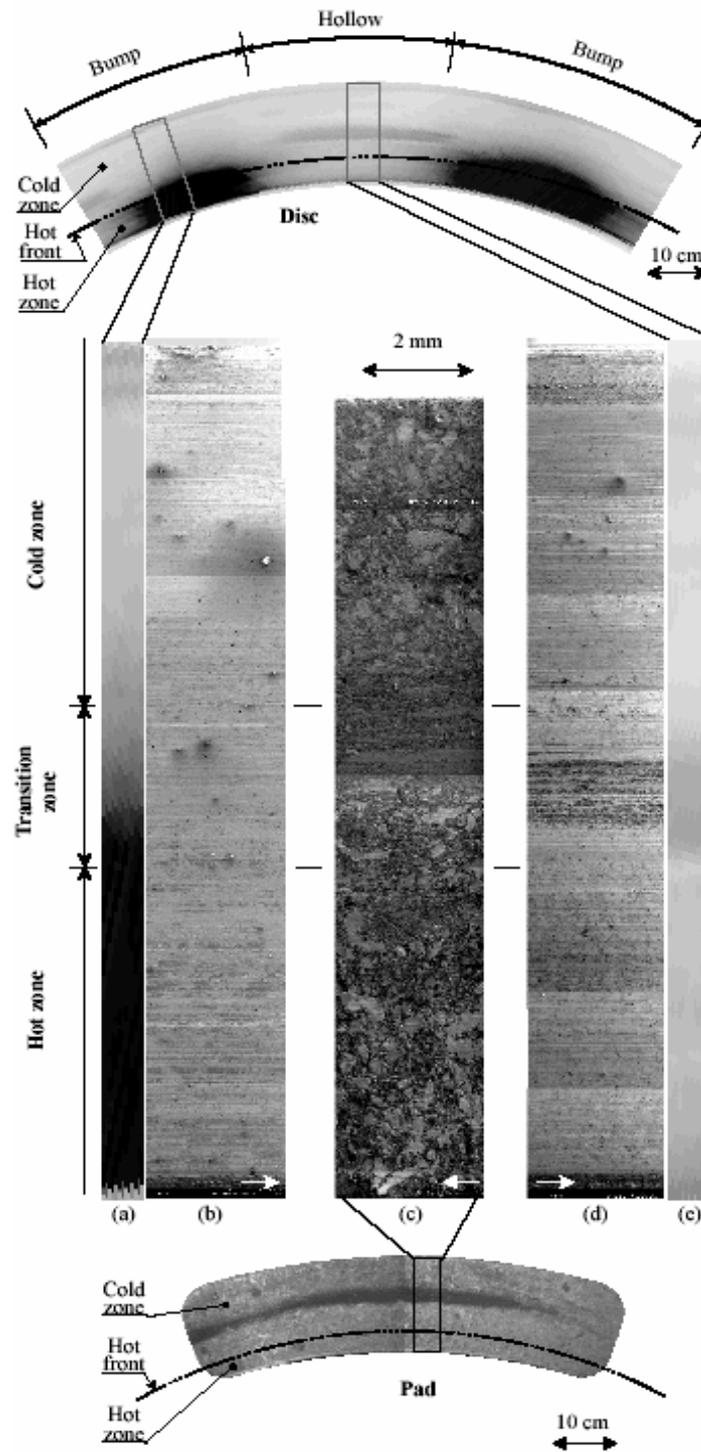
Figure IV-12 : Interruption à  $t = 20$  s : observations des surfaces de frottement : bosse du disque (b) associée à son thermogramme (a) et creux du disque (d) associé à son thermogramme (e), patin (c)

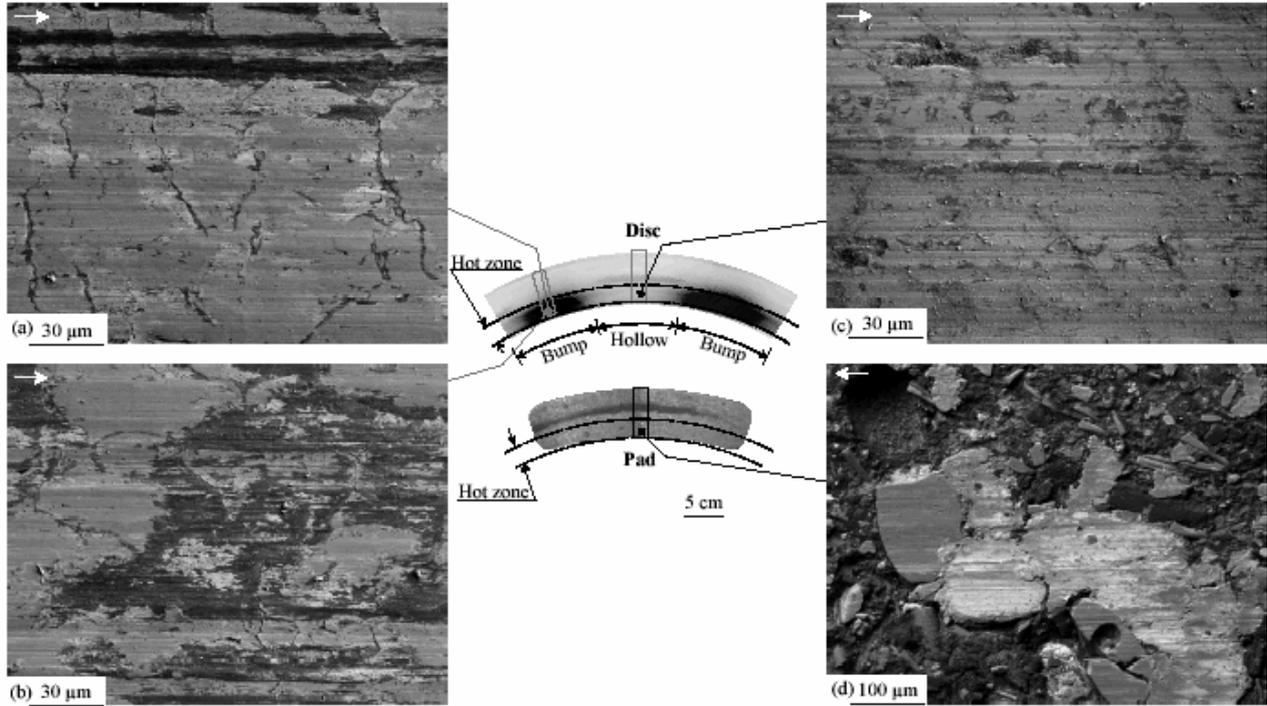
Figure IV-13 : Observation dans la zone chaude a) et b) d'une bosse de l'ondulation du disque, c) d'un creux de l'ondulation de disque et d) de la surface du patin

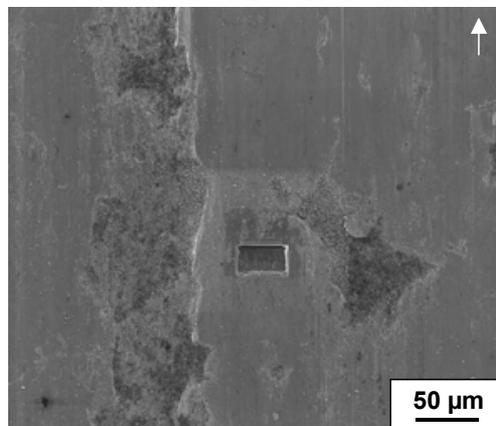
Figure IV-14 : Position de la coupe FIB sur une bosse de l'ondulation du disque dans la zone chaude

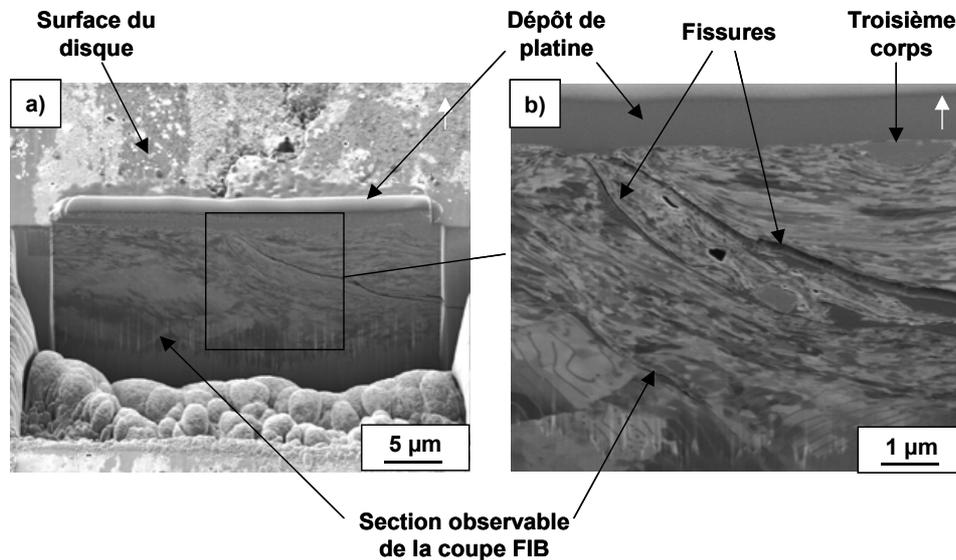
Figure IV-15 : Observations de la coupe FIB au microscope ionique effectuée sur une bosse de l'ondulation du disque dans la zone chaude (tilt à  $43,8^\circ$ )

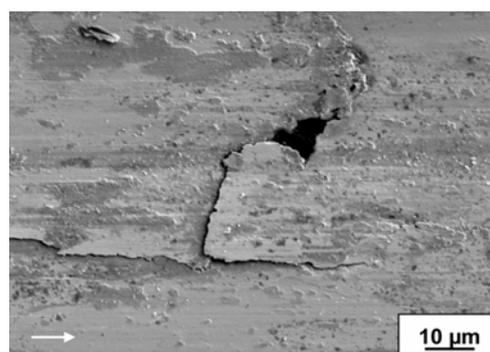
Figure IV-16 : Observations d'un creux de l'ondulation du disque dans la zone chaude : lamelles de graphite et écaillage de la fonte

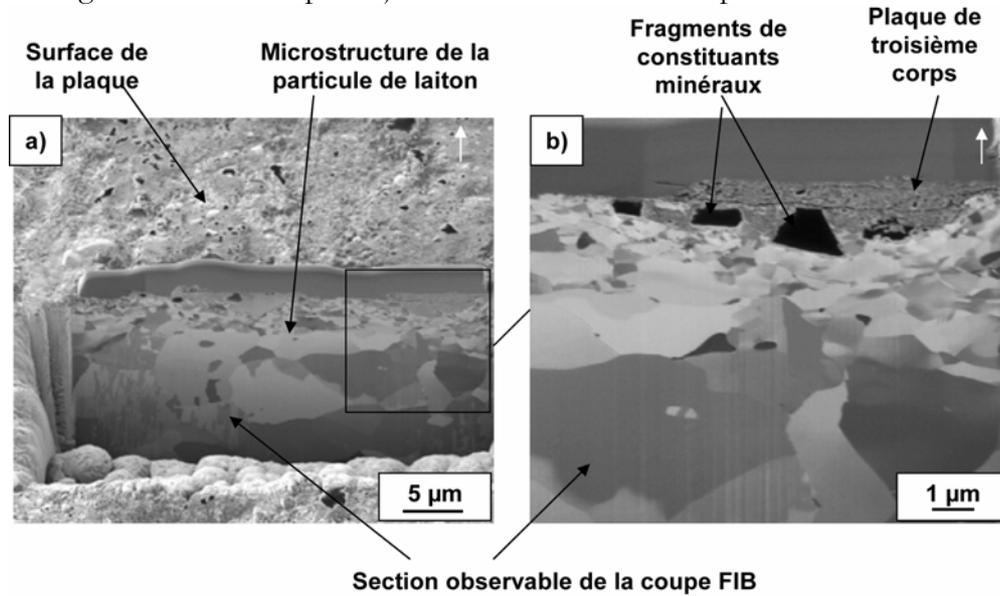
Figure IV-17 : Surface du patin dans la zone chaude : a et b) Observations d'une coupe FIB à différents grossissements (tilt à  $43,8^\circ$ )

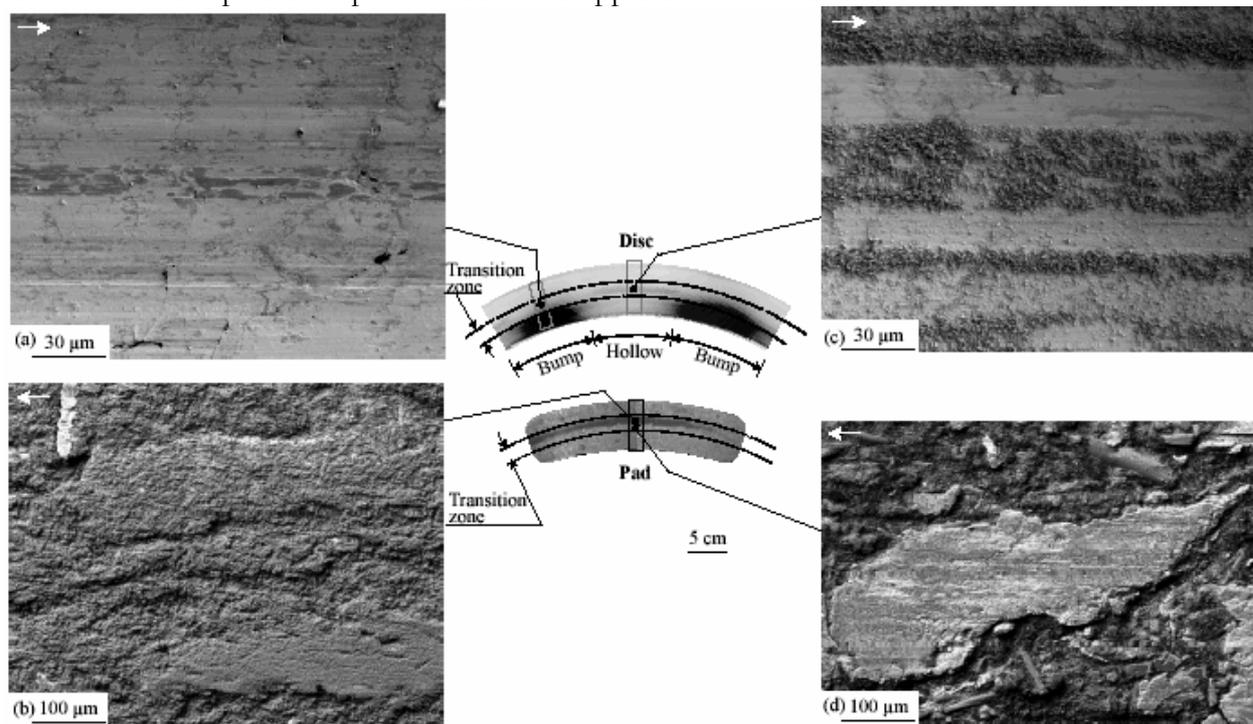
Figure IV-19 : Observation dans la zone de transition a) d'un creux et c) d'une bosse de l'ondulation du disque et du patin d) partie intérieure dénudée (côté zone chaude) et b) partie extérieure couverte de poudre (côté zone froide)

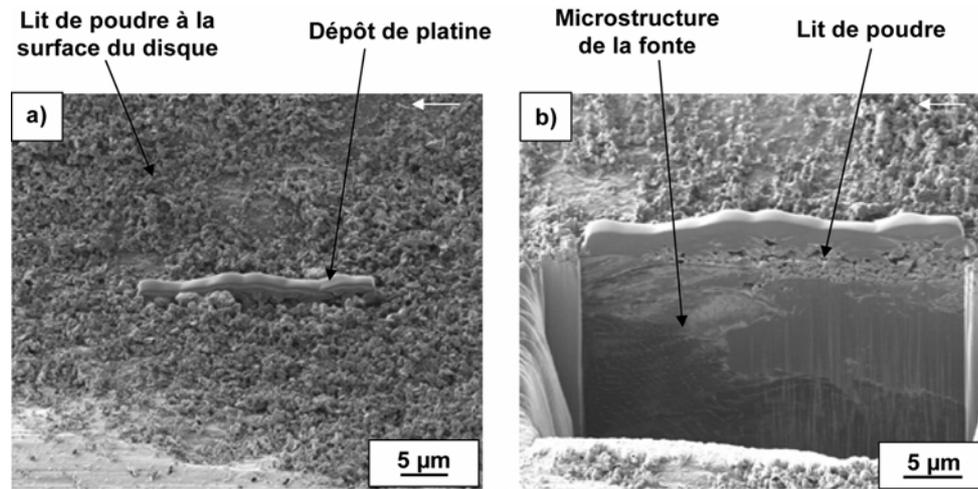
Figure IV-20 : Surface du creux du disque dans la zone de transition : a) lit de poudre et dépôt de platine avant coupe FIB et b) section de la coupe FIB (tilt à  $43,8^\circ$ )

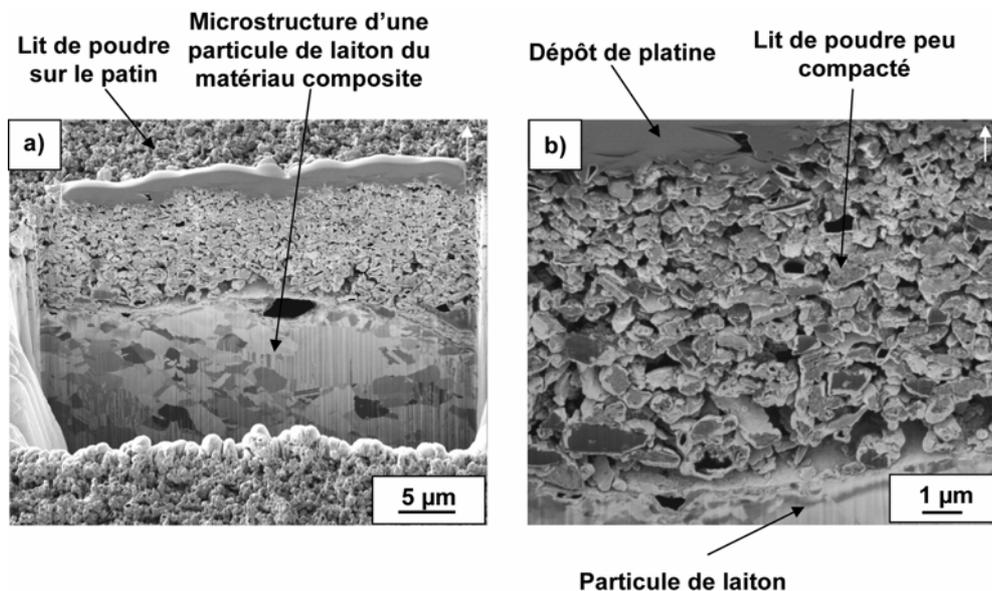
Figure IV-21: Observations d'une coupe FIB dans le lit de poudre accumulé sur la surface du patin dans la partie extérieure de la zone de transition (tilt à  $43,8^\circ$ )

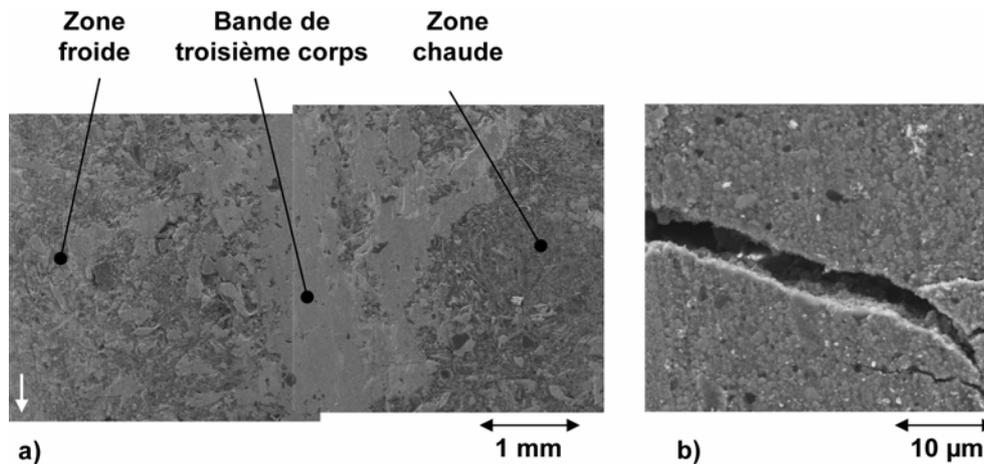
Figure IV-24 : a) Bande de troisième corps formée dans la bande chaude  
 b) Structure granulaire de la bande de troisième corps [Roussette 2005]

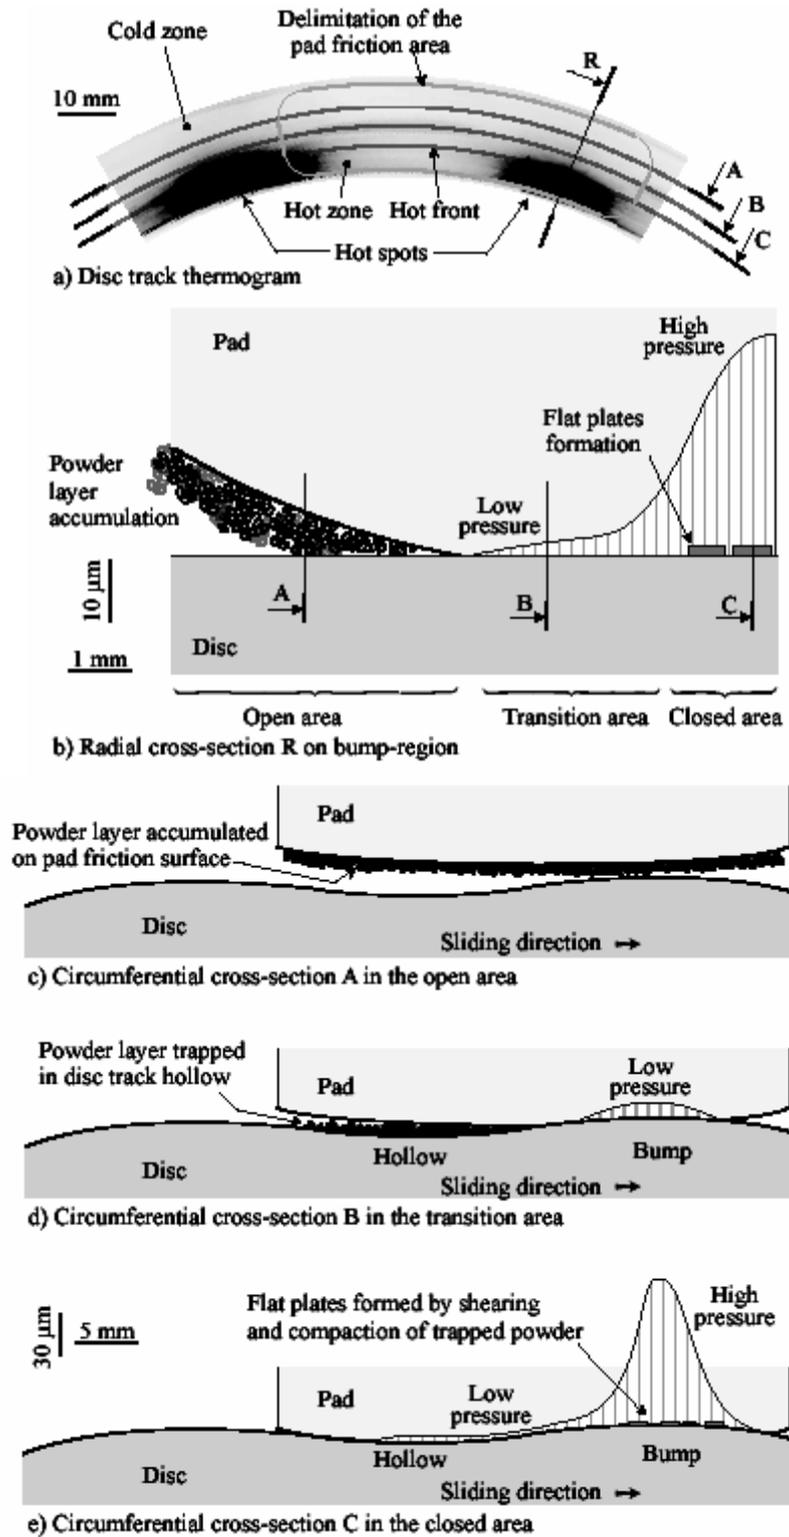
Figure IV-25 : Vue schématique des mécanismes de frottement : a) Thermogramme de la piste du disque avec délimitation de l'aire du patin, b) Section radiale R d'une bosse de l'ondulation du disque, c) Section circonférentielle A dans la zone ouverte du contact, d) Section circonférentielle B dans la zone de transition du contact, e) Section circonférentielle C dans le front chaud

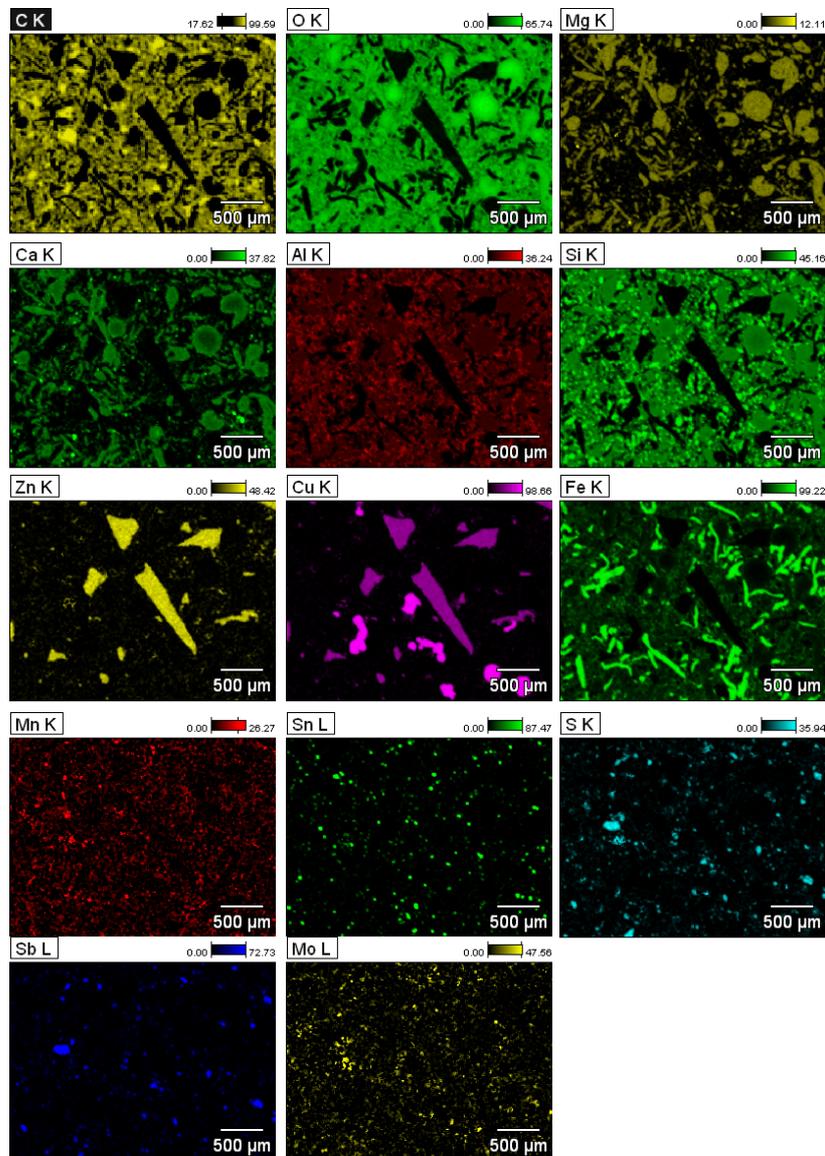
Figure A-1 : Observations MEB en électrons rétrodiffusés et analyses en EDS du matériau composite à matrice organique.

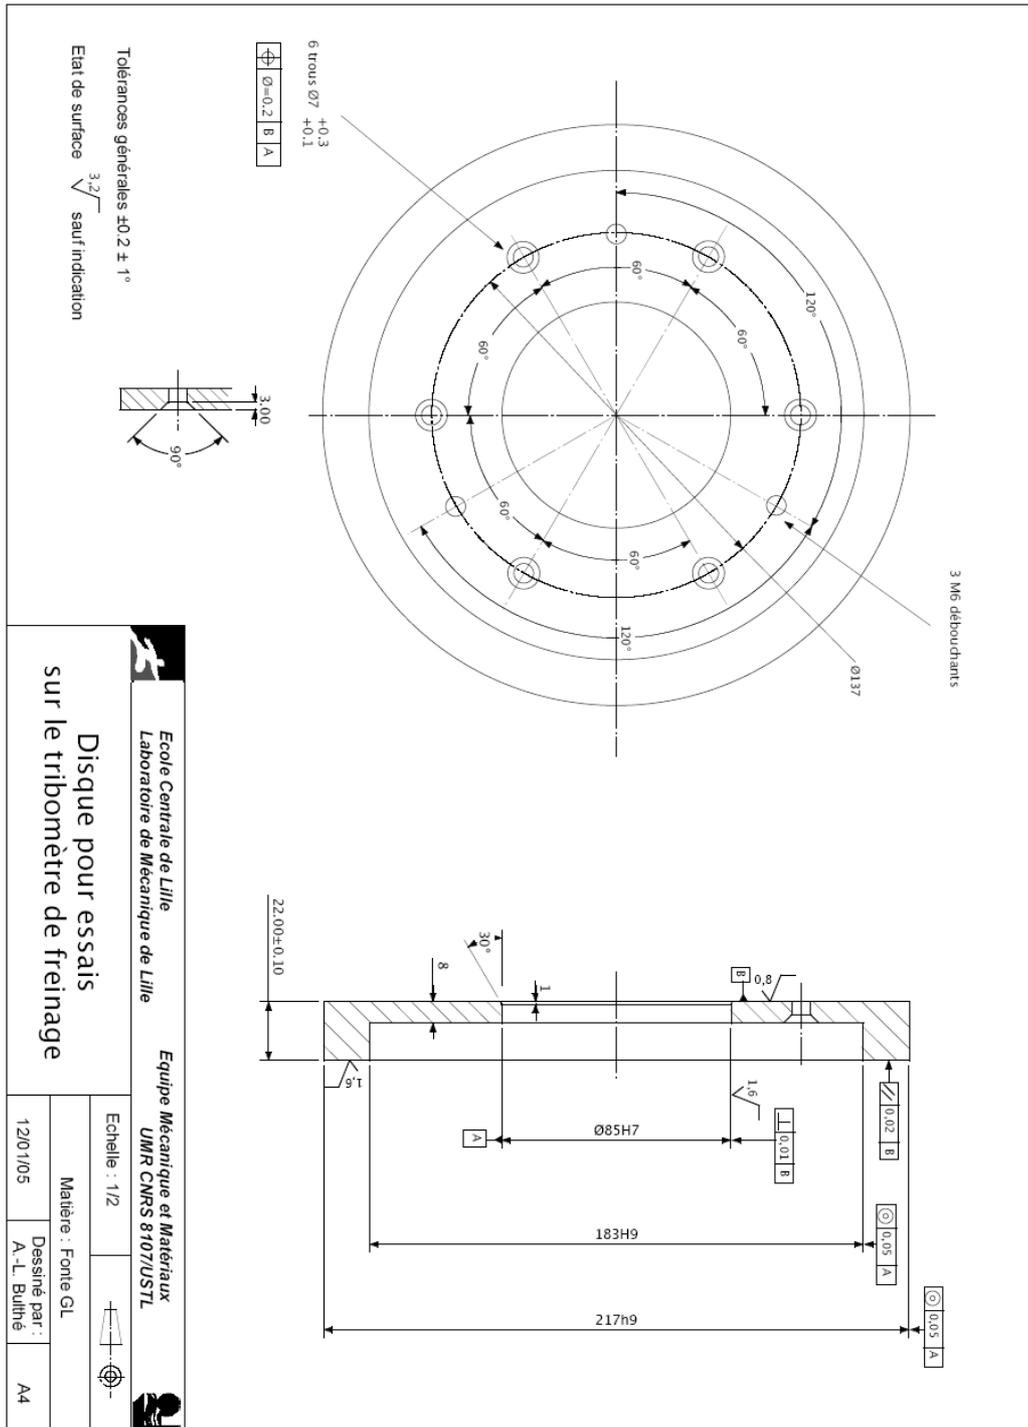
Figure B-3 : Plan du disque utilisé sur le tribomètre de freinage du L.M.L.
