LABORATOIRE DE MÉTALLURGIE PHYSIQUE ET GÉNIE DES MATÉRIAUX UMR CNRS 8517

THESE

Présentée à l'UNIVERSITE DES SCIENCES ET TECHNOLOGIES DE LILLE Ecole Doctorale Sciences de la Matière et du Rayonnement UFR de Physique

ETUDE EXPERIMENTALE ET ANALYSE THERMOCHIMIQUE DE LA DEGRADATION D'ALLIAGES POUR SURCHAUFFEURS D'INCINERATEURS D'ORDURES MENAGERES

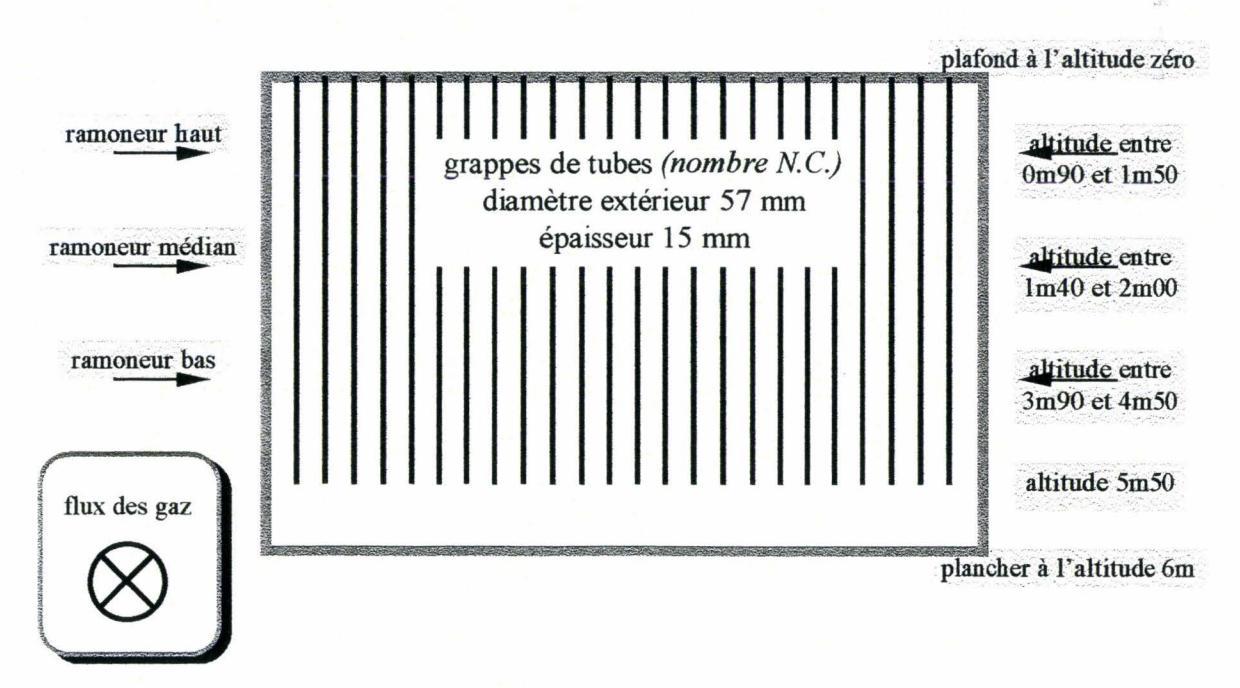
Figure II.2-2: descriptif de la zone des surchauffeurs : vue de face

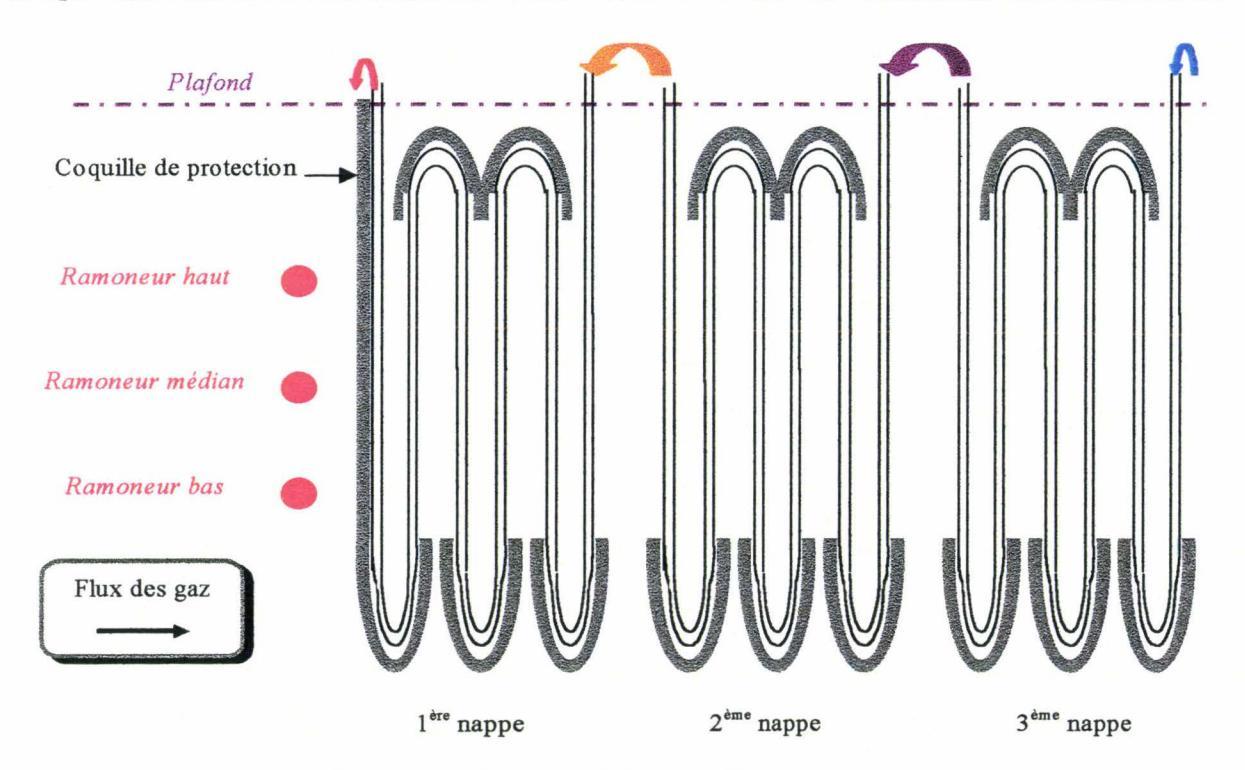
Figure II.2-3: descriptif de la zone du surchauffeur A : vue de profil Seul le premier tube de la première nappe du surchauffeur (appelé tube d'attaque) est recouvert sur toute sa hauteur de coquilles de protection¹.

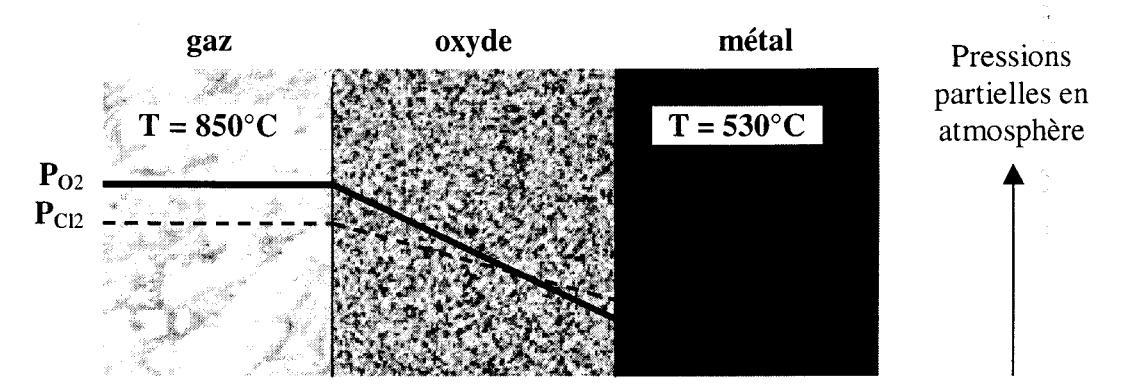
Figure II.3-1: représentation schématique des gradients des pressions partielles d'oxygène et de chlore en incinérateur

Le mécanisme d'oxydation lié au Cl_2 en milieu oxydant a été qualifié d' " oxydation active " par Grabke [18]. Dans un tel milieu, bien que les oxydes soient les produits de corrosion les plus stables, la présence de Cl_2 peut conduire à la formation de chlorures sous la couche d'oxydes. Ce mécanisme se base sur l'existence d'un gradient de concentration du chlore et de l'oxygène à travers la couche d'oxyde, accompagné d'une inversion des pressions partielles entre le gaz et l'interface métal/oxyde (figure II.3-1).

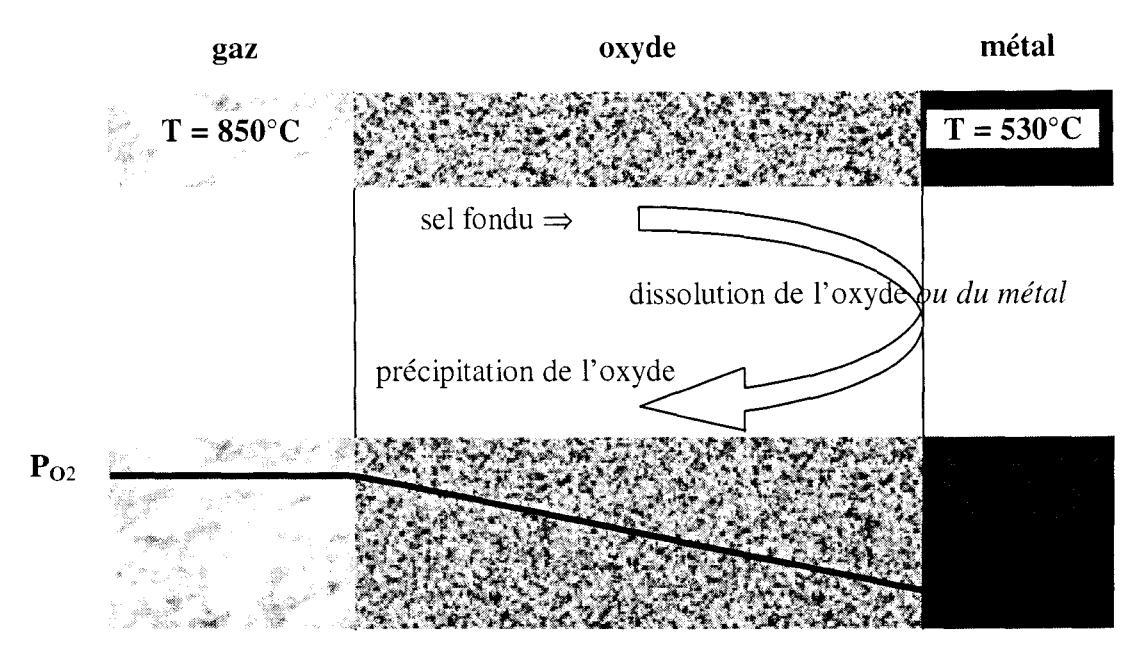
Figure II.3-3: mécanisme de dissolution/précipitation d'un oxyde par l'intermédiaire d'un sel fondu.

Les phases fondues de la scorie produisent une accélération des cinétiques de dégradation des échangeurs de chaleur. Le mécanisme de corrosion mis en jeu [16], nommé fluxage, se caractérise par une dissolution très localisée des oxydes métalliques (FeO, Fe₂O₃, NiO, CoO et dans une moindre mesure Cr_2O_3 [21]), situés entre le métal et les phases fondues, suivie d'une reprécipitation des oxydes à l'interface phases fondues/gaz de combustion. L'action des phases fondues conduit donc à la destruction du film passivant et à l'exposition directe du métal aux divers agents corrosifs (figure II.3-3).

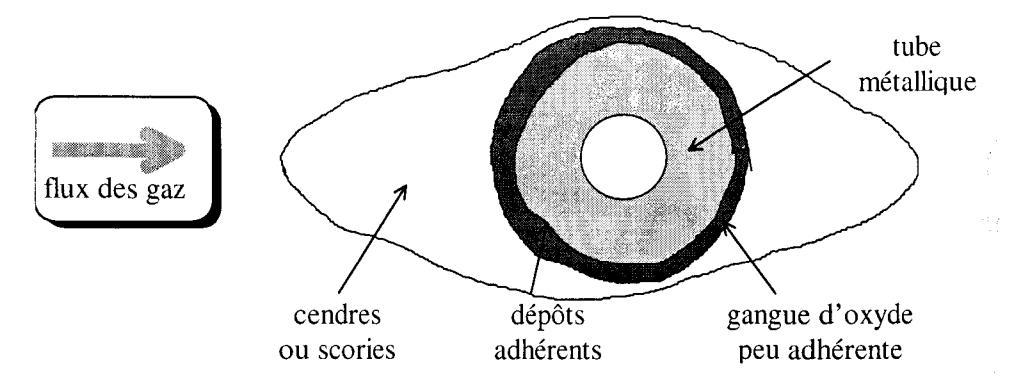
Figure II.3-4: vue en coupe de la position et de la forme des dépôts sur les tubes de surchauffeur.

Même en dehors des périodes de ramonage, l'impact des particules solides contenues dans les fumées de combustion peut éroder la couche de dépôts friables située à la surface des tubes. Ce phénomène est particulièrement visible dans la zone des surchauffeurs où la réduction de la section de passage des gaz conduit à une augmentation importante de leur vitesse, qui peut atteindre 5 à 10 m/s. L'encrassement de la chaudière entraîne la réduction de la section de passage des gaz, donc leur accélération ; le phénomène d'érosion est alors plus prononcé. Ceci peut expliquer la géométrie des dépôts observée sur les tubes lors d'un arrêt de maintenance (figure II.3-4). Les dépôts forment deux becs d'accrétion, dans l'axe du flux des gaz, le plus important étant celui de la zone située face au flux des fumées.

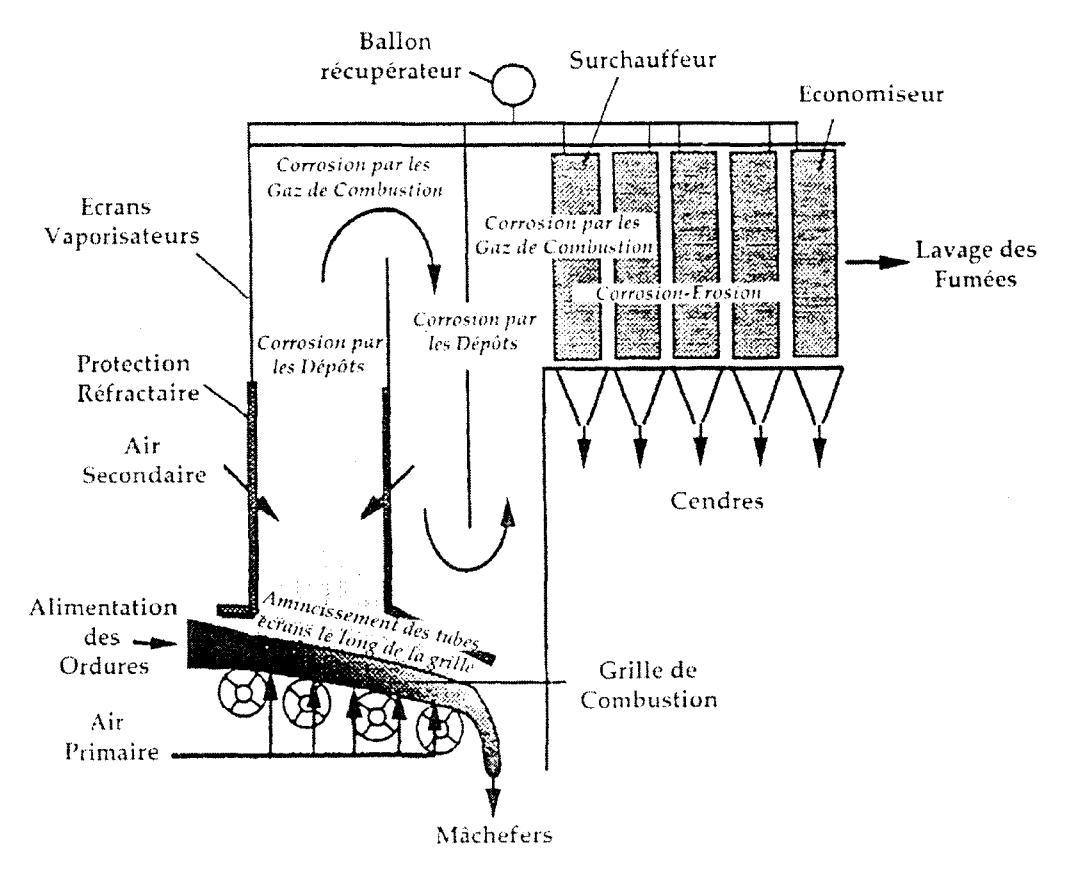
Figure II.3-5: sites et formes de dégradation des matériaux dans un incinérateur de déchets ménagers

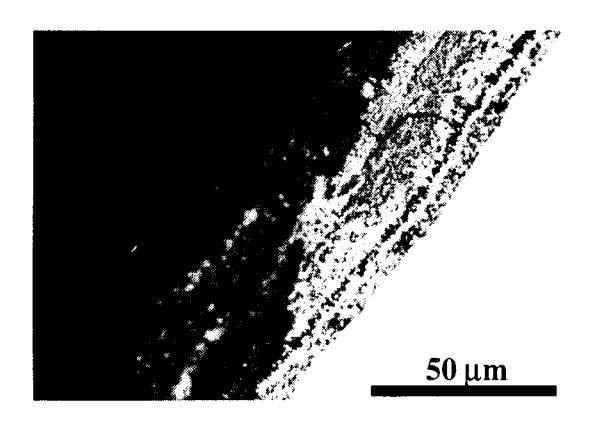
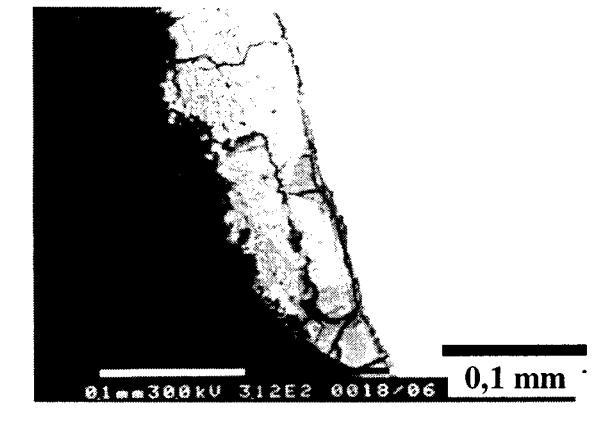
- Figure II.3-6: corrosion généralisée
- (a) micrographie optique de l'alliage 3 (b) micrographie électronique de l'alliage 3

Quel que soit le matériau étudié, une observation à l'échelle macroscopique révèle une corrosion généralisée. Sous les dépôts, des couches d'oxydes nettement stratifiées sont visibles.

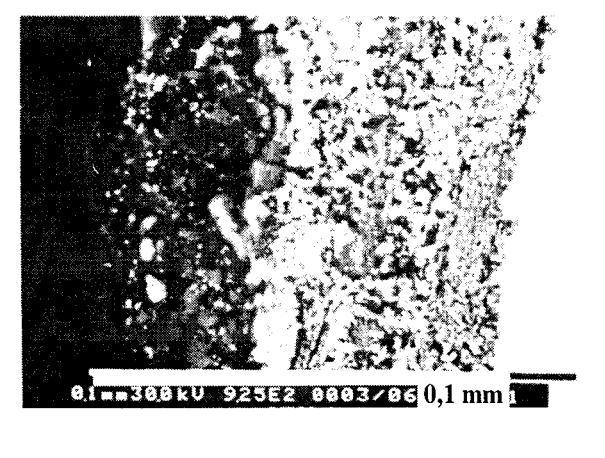
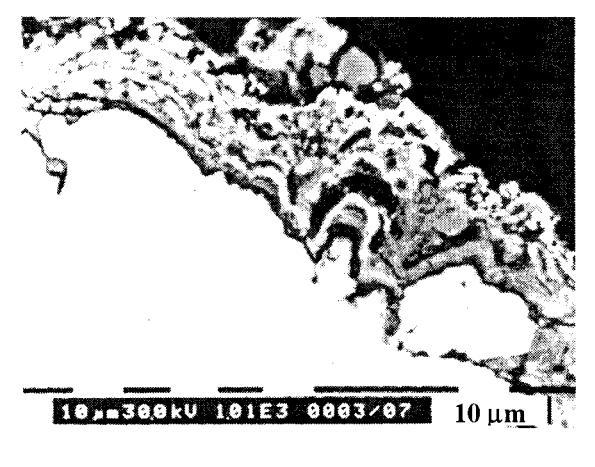
Figure II.3-7: stratification des produits de corrosion

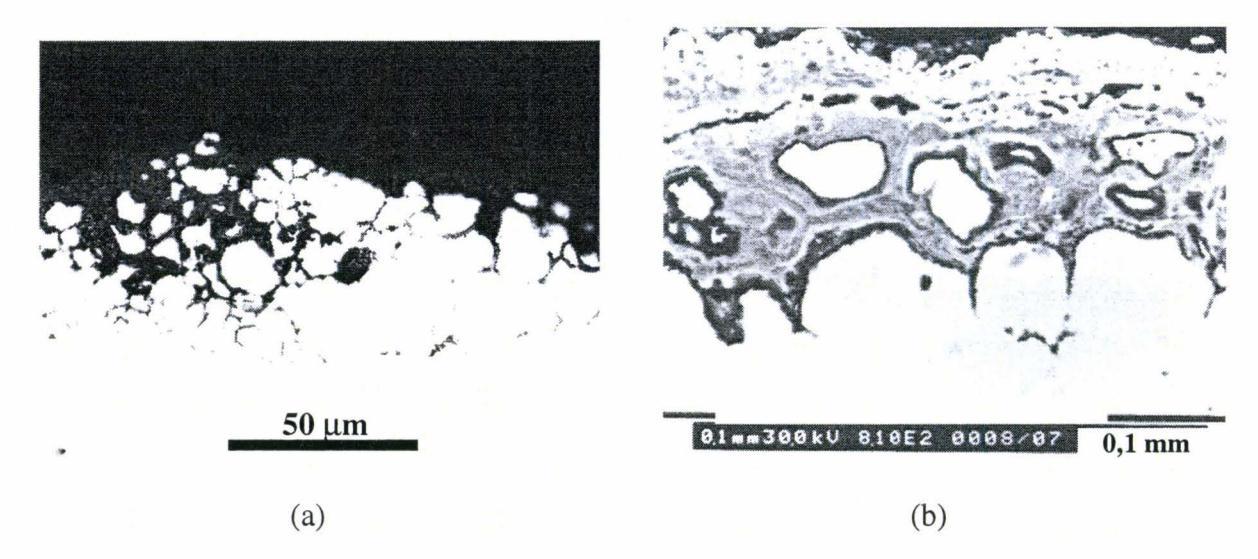
Figure II.3-8: corrosion intergranulaire conduisant au déchaussement des grains (a) micrographie optique de l'alliage 5 (b) micrographie électronique de l'alliage 6

La corrosion intergranulaire conduit au déchaussement des grains, et à leur dissolution progressive au sein de la couche d'oxyde.

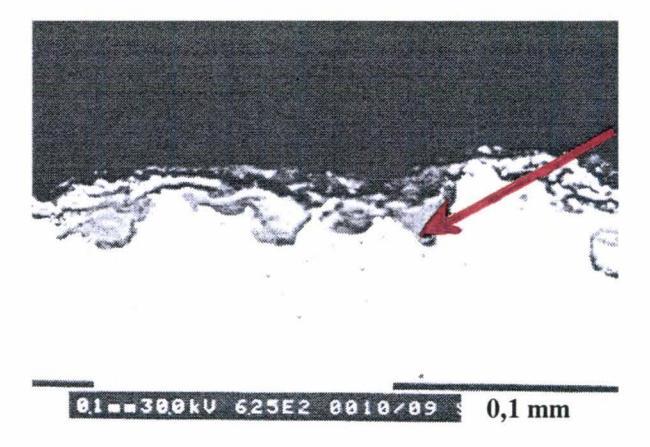
Figure II.3-9: micrographie électronique sur l'alliage 4, révélant une corrosion intragranulaire dans une zone riche en potassium

Localement, une corrosion intragranulaire est observée. Elle est toujours associée à la présence de métaux lourds (Pb, Zn, Sn,...) ou d'alcalins (K,...).

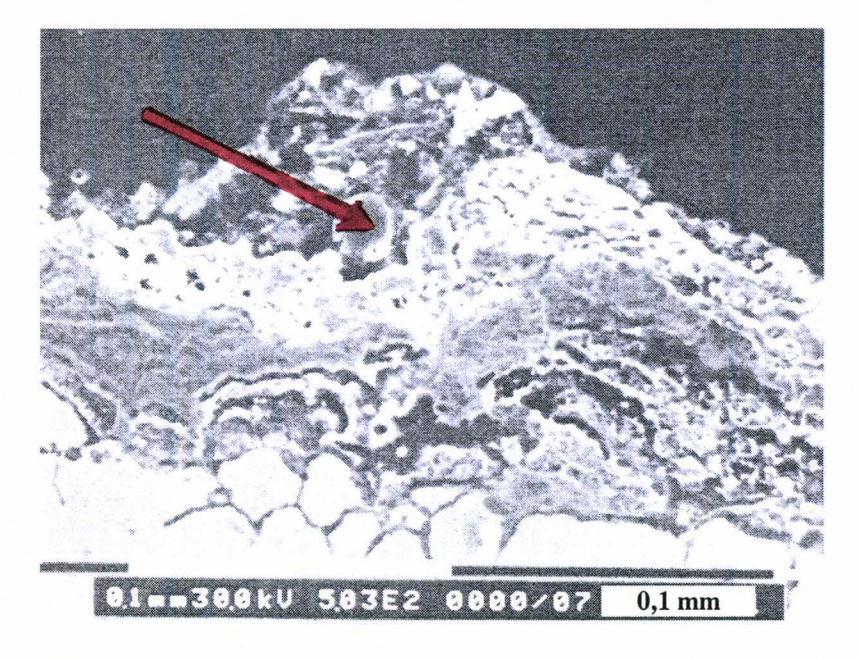
Figure II.3-10: micrographie électronique de l'impact d'une particule solide sphérique déformant la couche de dépôts présents à la surface du tube en alliage 6 testé en position de tube d'attaque (non protégé par des coquilles²) sur le surchauffeur A de l'UIOM étudiée.

Dans la zone des surchauffeurs, les gaz de combustion entraînent à grande vitesse les particules solides. La couche de scories étant friable, l'impact de ces particules peut mener à une érosion des dépôts présents à la surface des échangeurs de chaleur.

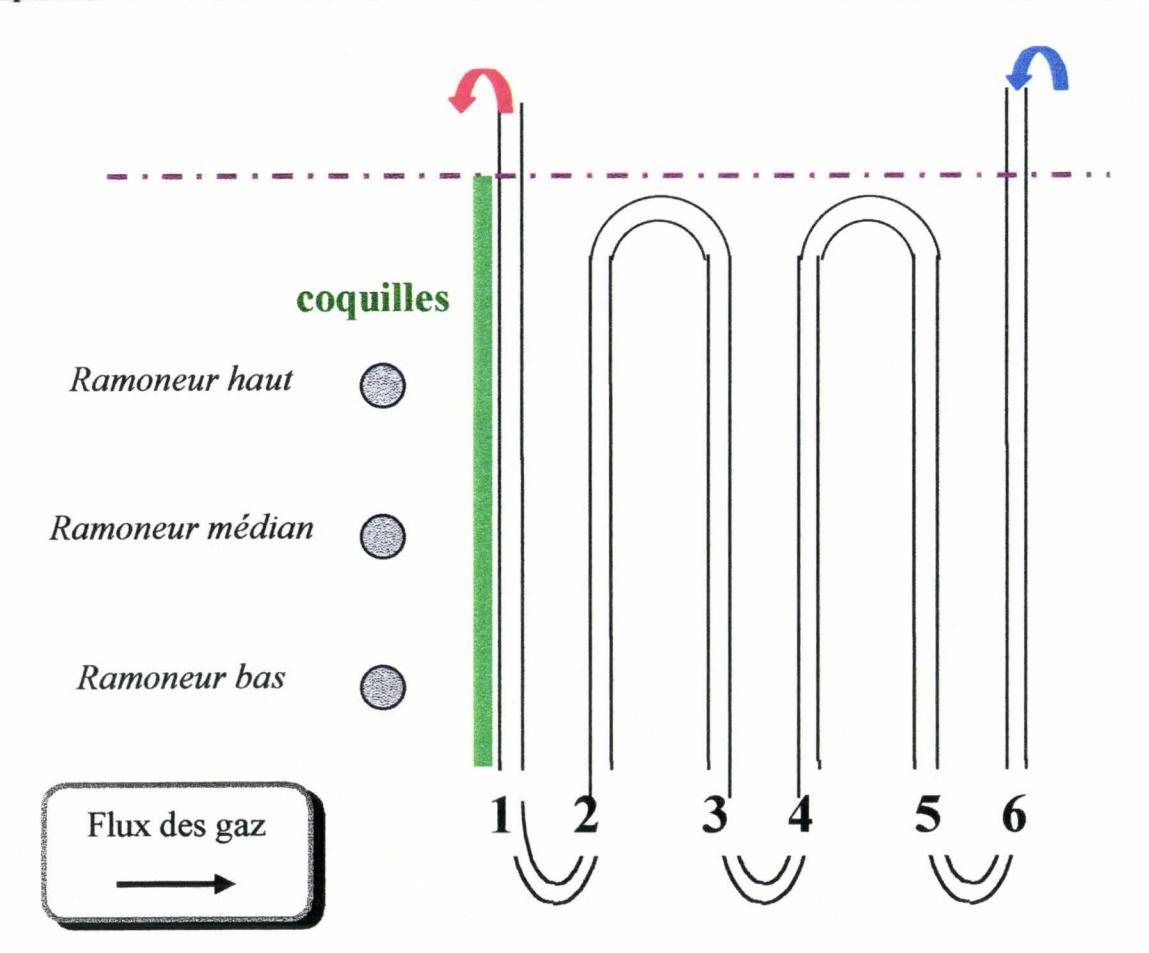
Figure II.6-1: position des coquilles de protection sur la première nappe du surchauffeur A de l'UIOM étudiée et numérotation des segments du tube.

- la pose de coquilles métalliques sur le tube d'attaque des surchauffeurs (figures II.6-1, II.6-2 et II.6-3), principalement pour réduire les problèmes de corrosion-érosion liés à l'usage des ramoneurs à vapeur.

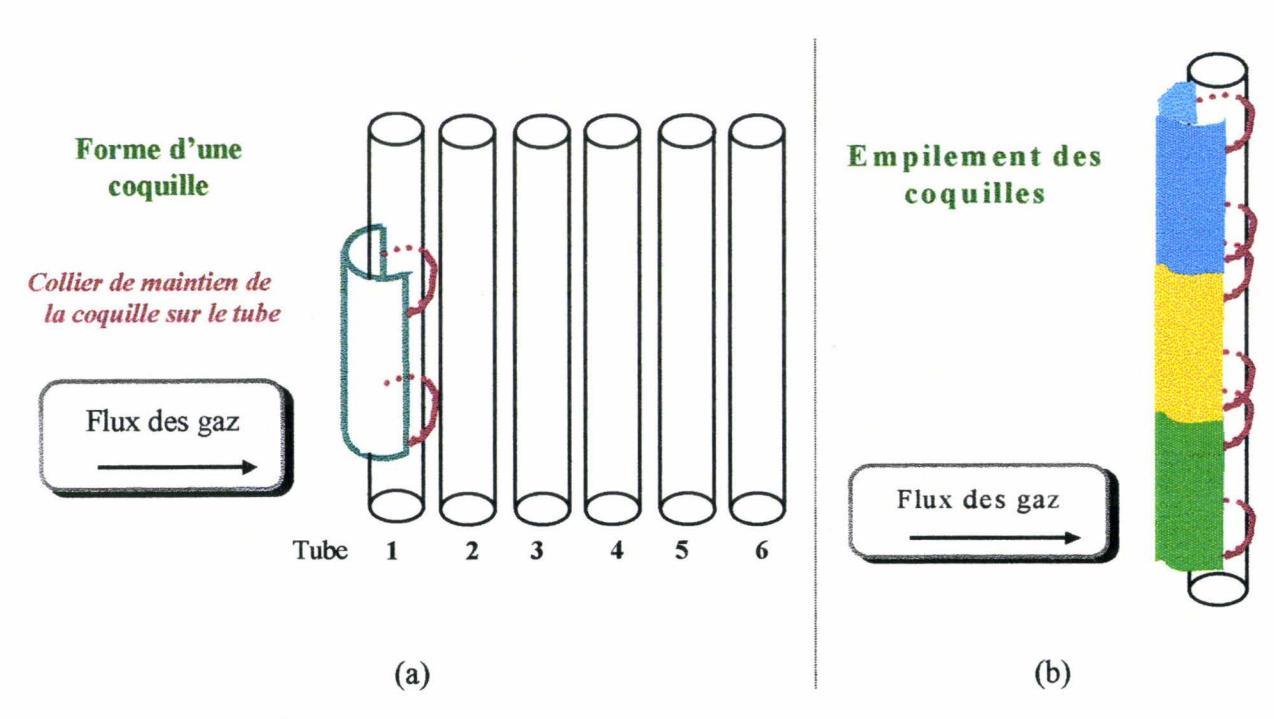
Figure II.6-2: coquilles de protection métalliques ; (a) position, forme et maintien et (b) méthode d'empilement des coquilles les unes au dessus des autres pour protéger l'intégralité du tube d'attaque.

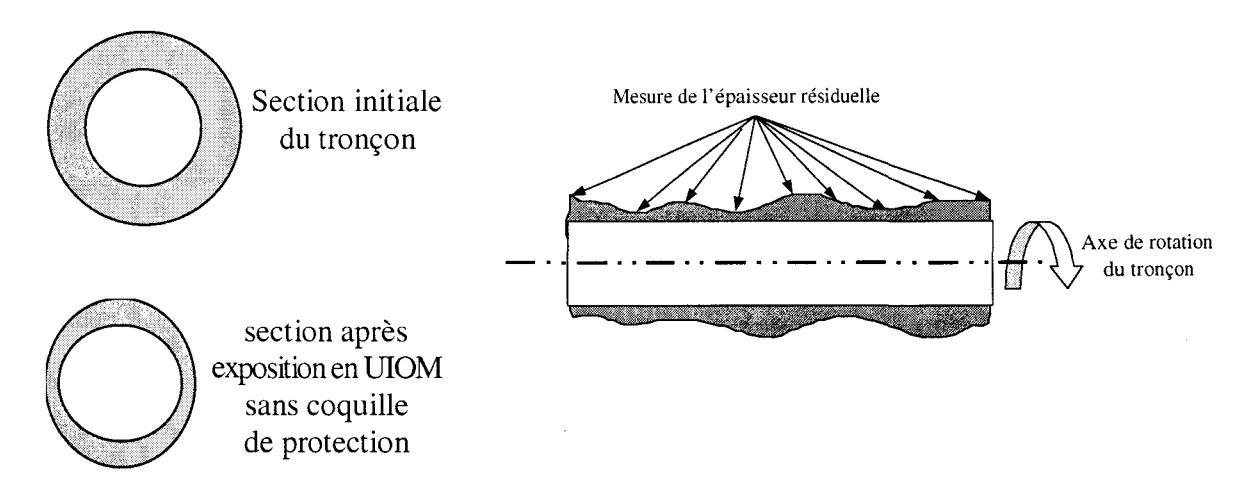
Figure III.1-1: schéma de principe des mesures de perte d'épaisseur des tubes testés en UIOM

Afin de ne mesurer que l'épaisseur résiduelle de métal sain, chaque tronçon de tube est décapé grâce à une solution aqueuse d'acide chlorhydrique 50% contenant un inhibiteur de corrosion, l'hexaméthylène tétramine (3,5g par litre de solution). Les mesures sont effectuées grâce à un banc de métrologie, permettant la rotation du tube selon son axe. Un tronçon neuf, non corrodé, permet un réglage précis du zéro du pointeau instrumenté, et un comparateur électronique de marque MITUTOYO (digimatic mini-processor DP-1HS) enregistre les données. Ainsi, la perte d'épaisseur du tube est directement mesurée, en fonction de l'azimut (angle entre le point de la mesure et la génératrice des gaz, prise comme repère), et ceci tous les 22,5° (16 mesures par circonférence) selon dix circonférences pour chacun des tronçons (figure III.1-1).

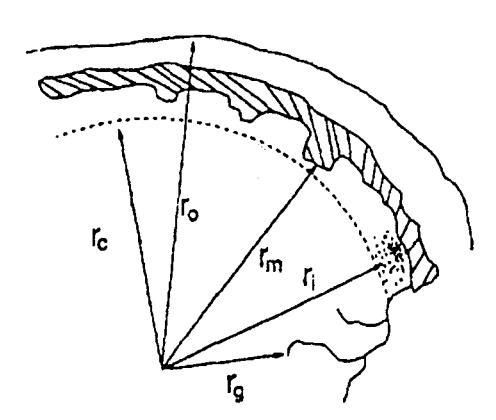
r_0 : surface d'origine r_c : interface métal/revêtement r_m : métal résiduel à l'issue de l'essai de corrosion r_i : métal sain r_g : attaque intergranulaire

Bien qu'il n'existe pas de norme concernant la mesure de la perte de section, d'épaisseur d'oxyde ou de pénétration de corrosion interne, Nicholls [50] recommande de suivre le schéma suivant :

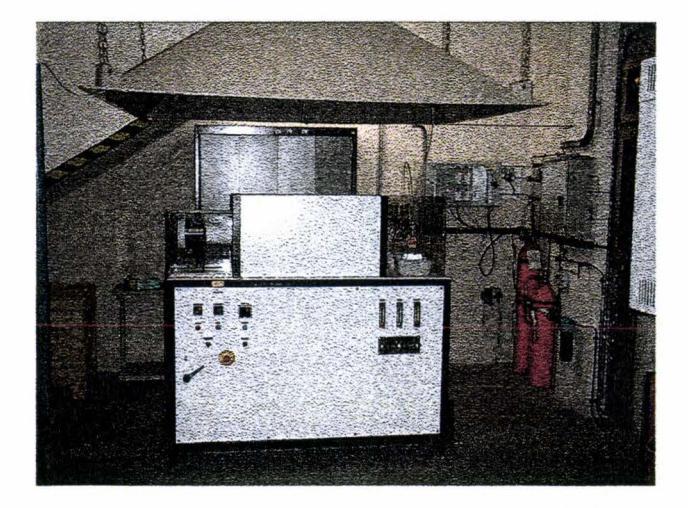
Figure III.2-1: photographie du banc d'essai de corrosion (four PYROX) surmonté d'une hotte aspirante ; les bouteilles de gaz corrosifs (rouges) sont situées en bas à droite de l'image.

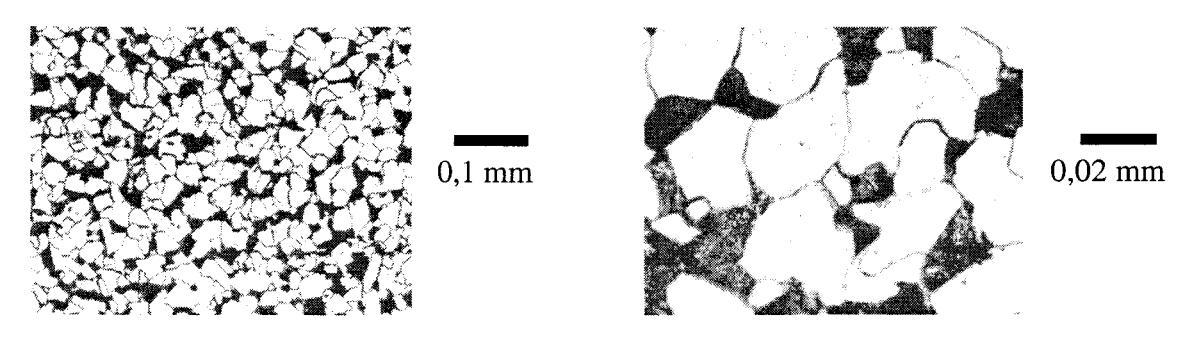
Figure III.3-1: microstructure ferrito-perlitique de l'alliage 1 après attaque nital

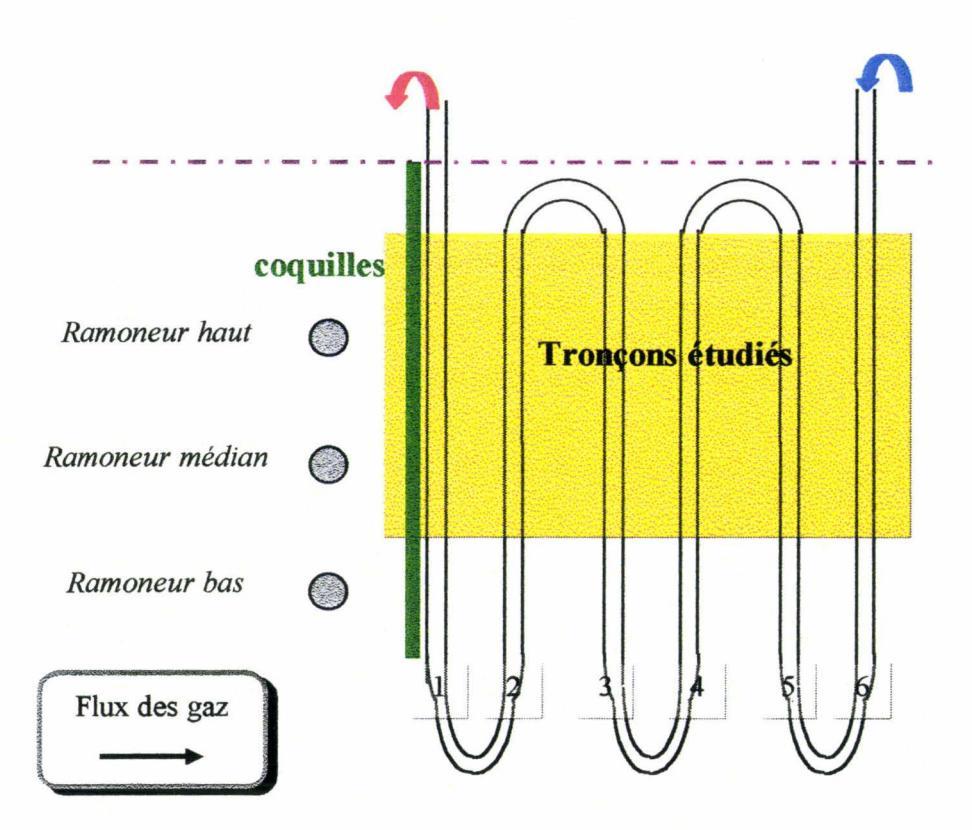
Figure III.3-2: première nappe du surchauffeur A de l'UIOM étudiée zone de prélèvement du métal de référence du surchauffeur.

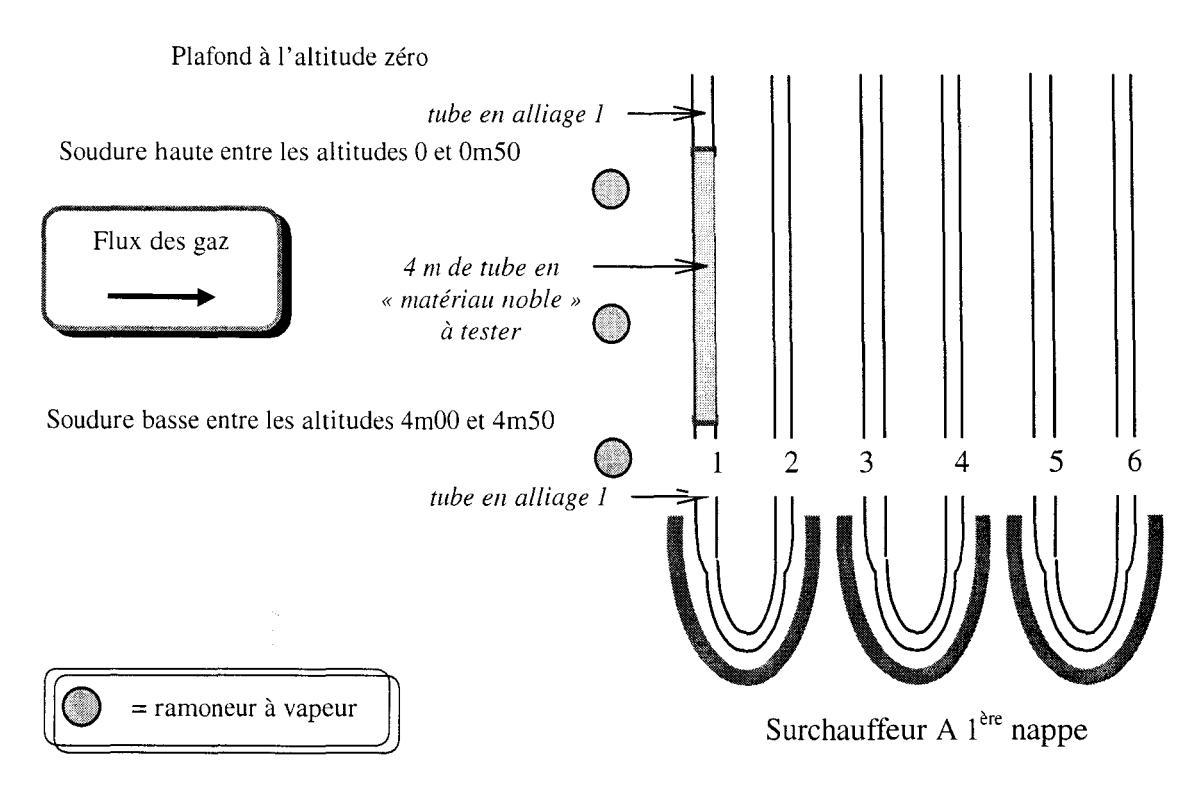
Figure III.3-3: zone de test des tubes base nickel testés en surchauffeur, UIOM étudiée

Des matériaux base nickel ont été testés en lieu et place du tube d'attaque en alliage 1, comme premiers tubes de la première nappe du surchauffeur A. Ces matériaux nobles ont toujours été testés sans coquille de protection, puisque le but de l'étude est d'abaisser les coûts de maintenance tout en améliorant le transfert thermique entre les fumées et la vapeur d'eau en supprimant les coquilles de protection. Ces tubes sont donc directement soumis au flux des fumées (figure III.3-3).

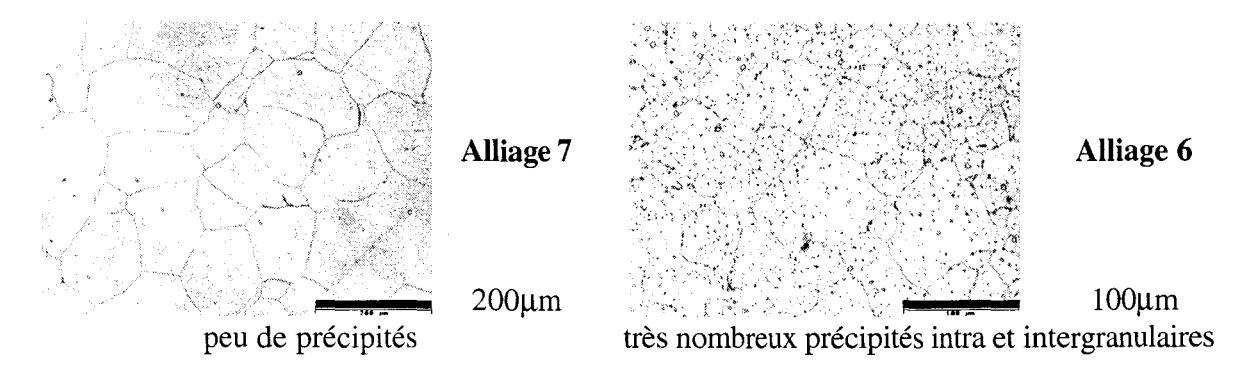
Figure III.3-4: exemples de microstructures : micrographies optiques révélant la taille des grains austénitiques et la densité et la localisation des précipités.

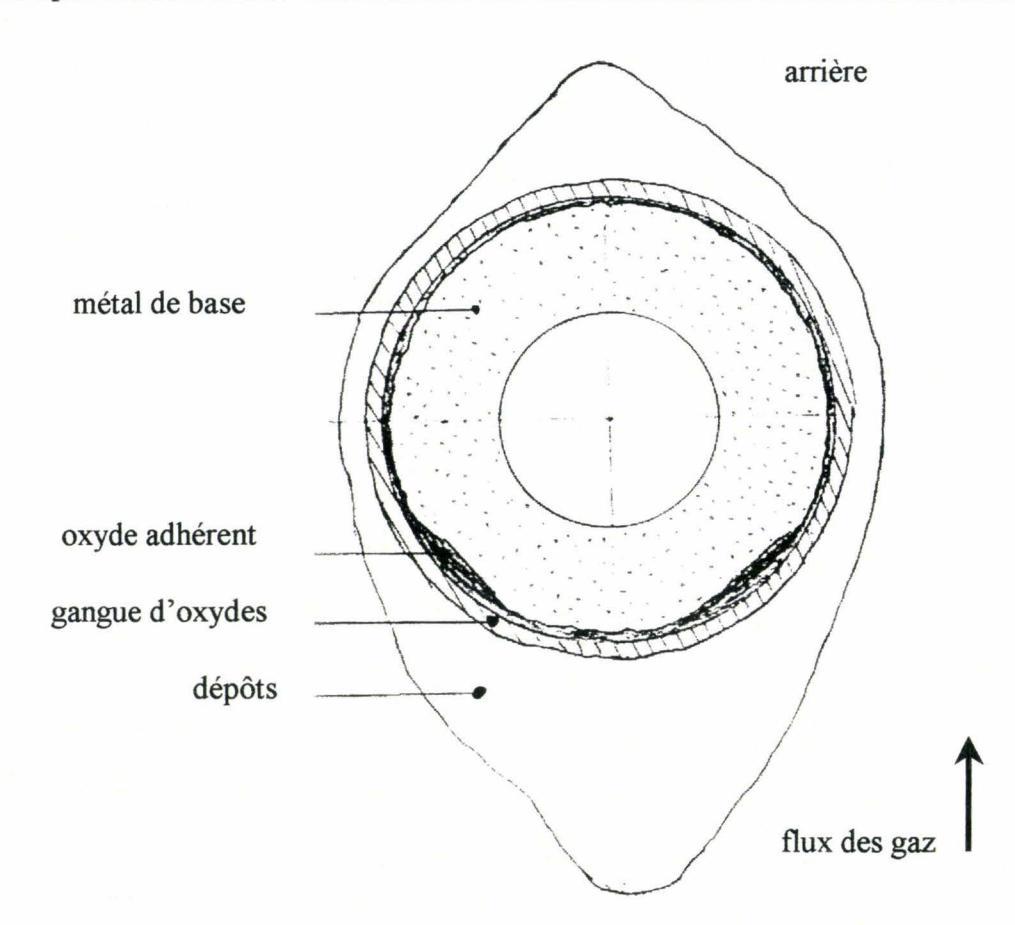
Figure IV.1-1 : aspect en coupe d'un tube de surchauffeur extrait de l'UIOM étudiée après environ 3 mois de fonctionnement. Dessin à l'échelle 1/1

Un bec d'accrétion a été très nettement observé sur la presque totalité des tubes, l'épaisseur du dépôt pouvant dépasser par endroit 2 cm. Friable, très peu adhérent, le dépôt de cendres agglomérées repose sur une couche d'oxyde moyennement adhérente d'épaisseur variable en fonction de l'azimut et dont l'épaisseur maximum peut atteindre 3 mm. Le prélèvement a permis de révéler une autre couche d'oxyde, très peu épaisse (quelques dixièmes de mm), fortement adhérente. La figure IV.1-1 schématise ces observations en coupe, tandis qu'une photographie prise sur site au tout début d'un arrêt de maintenance montre la forme des dépôts et l'aspect du métal lorsque dépôts et oxydes sont localement enlevés (figure IV.1-2)

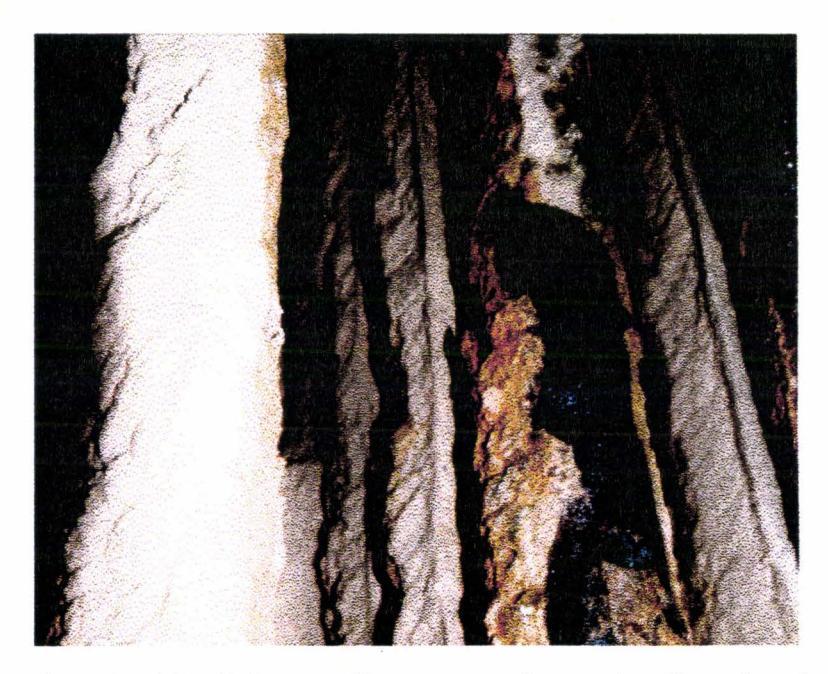
Figure IV.1-2 : photographie de la première grappe du surchauffeur A prise dans l'UIOM étudiée au tout début d'un arrêt de maintenance après environ 3 mois de fonctionnement. Les becs d'accrétion sont visibles sur tous les tubes. Le tube d'attaque, qui n'était pas protégé par des coquilles, montre l'aspect du métal lorsque dépôts et oxydes sont localement enlevés.

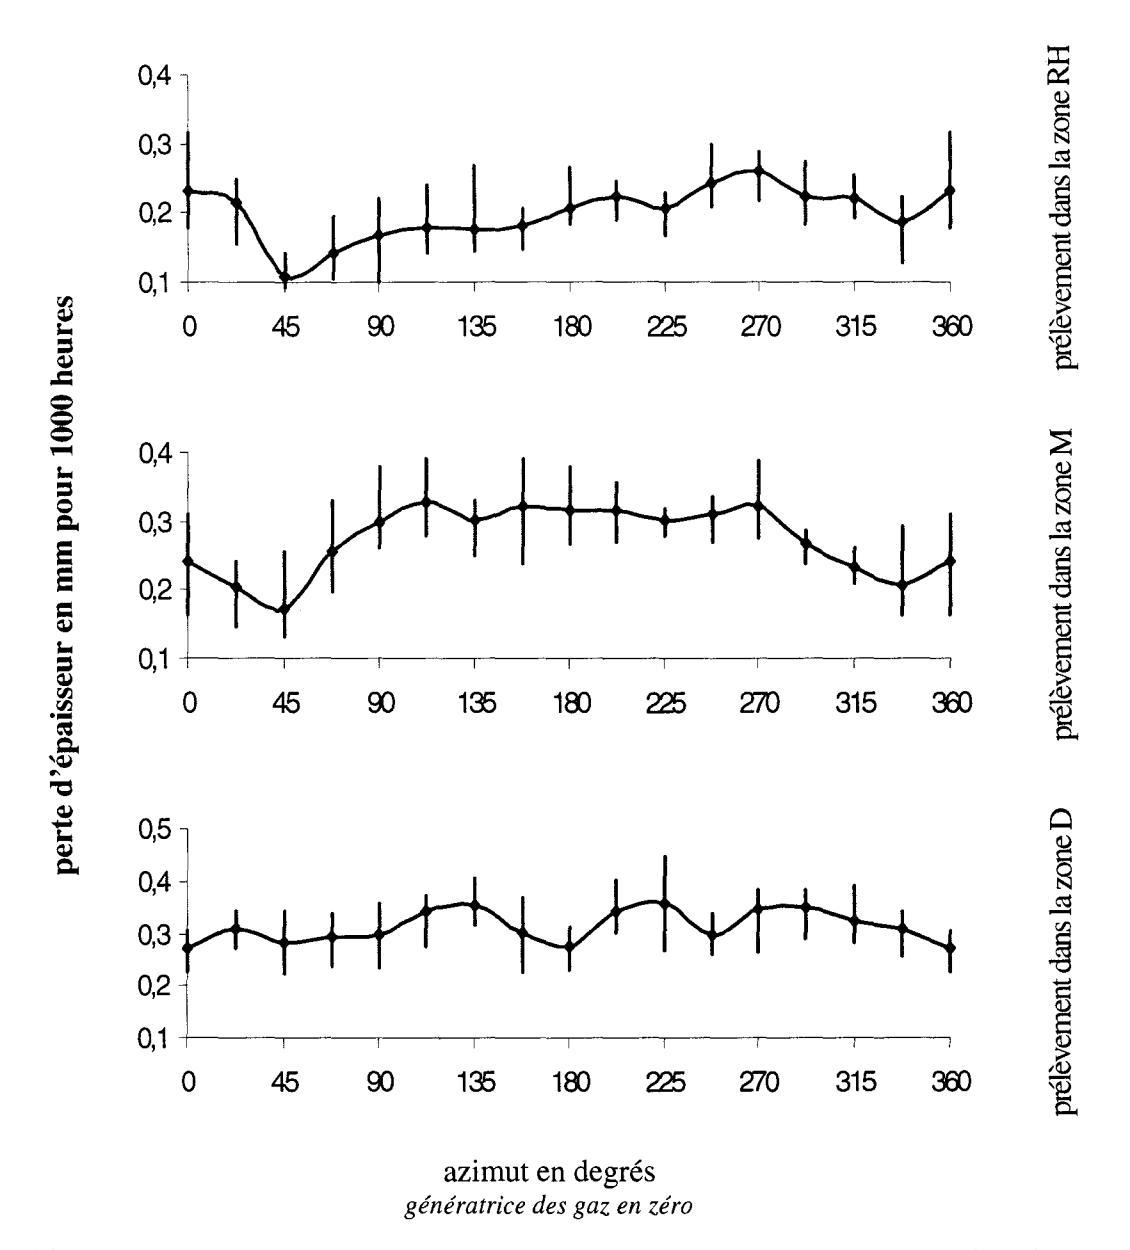
Graphique IV.1-2 : perte d'épaisseur rapportée en mm pour 1000 heures de fonctionnement en fonction de l'azimut, pour un tube d'attaque protégé par des coquilles
perte d'épaisseur en mm pour 7320 heures

Lorsque le tube d'attaque est protégé par des coquilles, les mesures de pertes d'épaisseur révèlent que la dégradation est beaucoup moins importante (de 0,1 à 0,4 mm pour 1000 heures), et varient selon l'azimut en formant globalement un W (graphique IV.1-2).

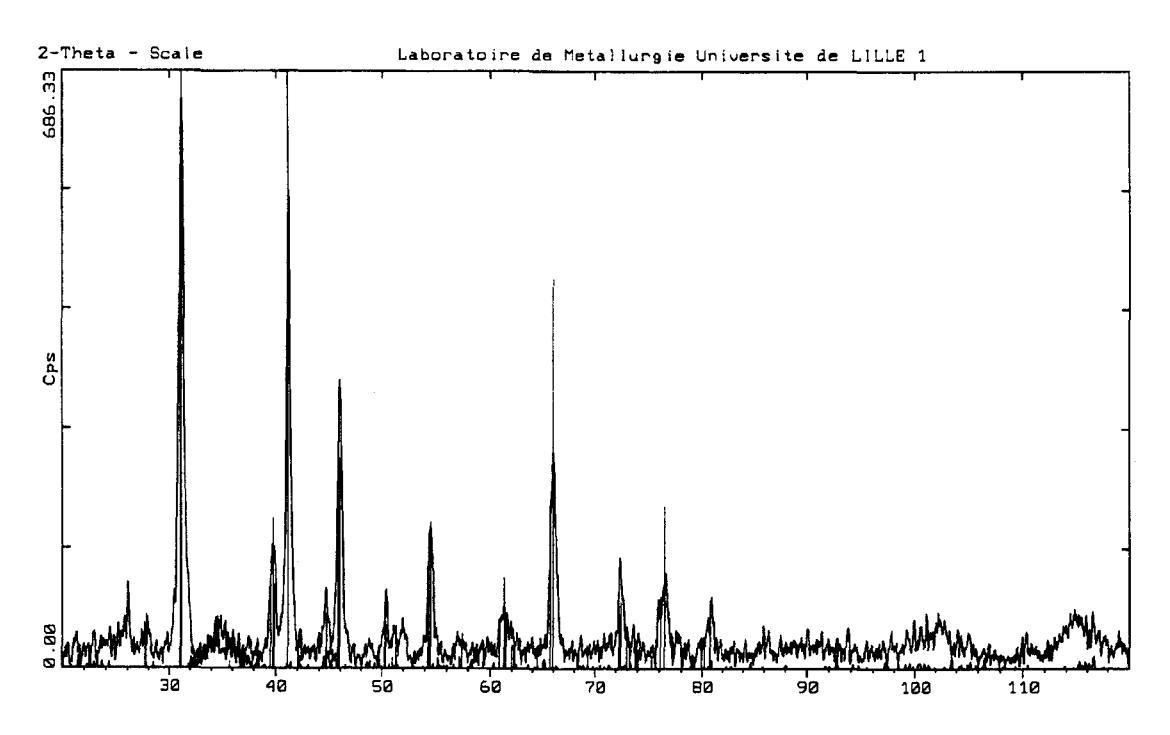
Figure IV.1-8 : spectre de diffraction des RX réalisé sur les produits de corrosion présents à la surface d'un tube en alliage 1.

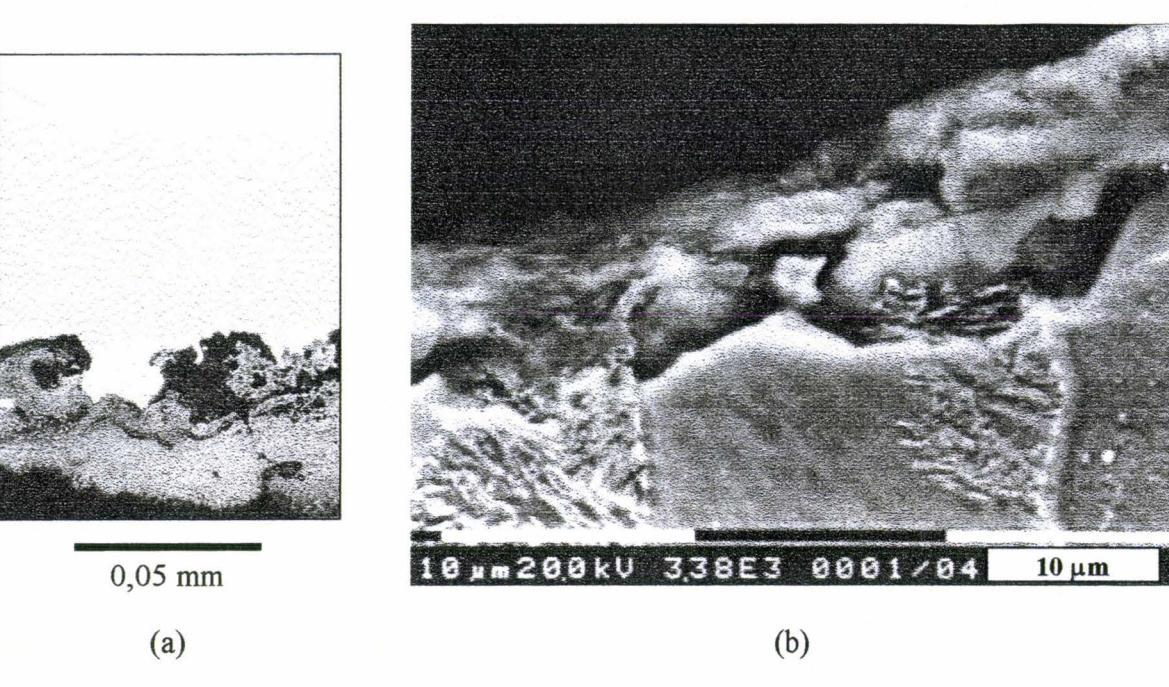
Figure IV.1-9 : micrographies en coupe transverse d'un tube en alliage 1 (a) optique et (b) électronique après attaque nital

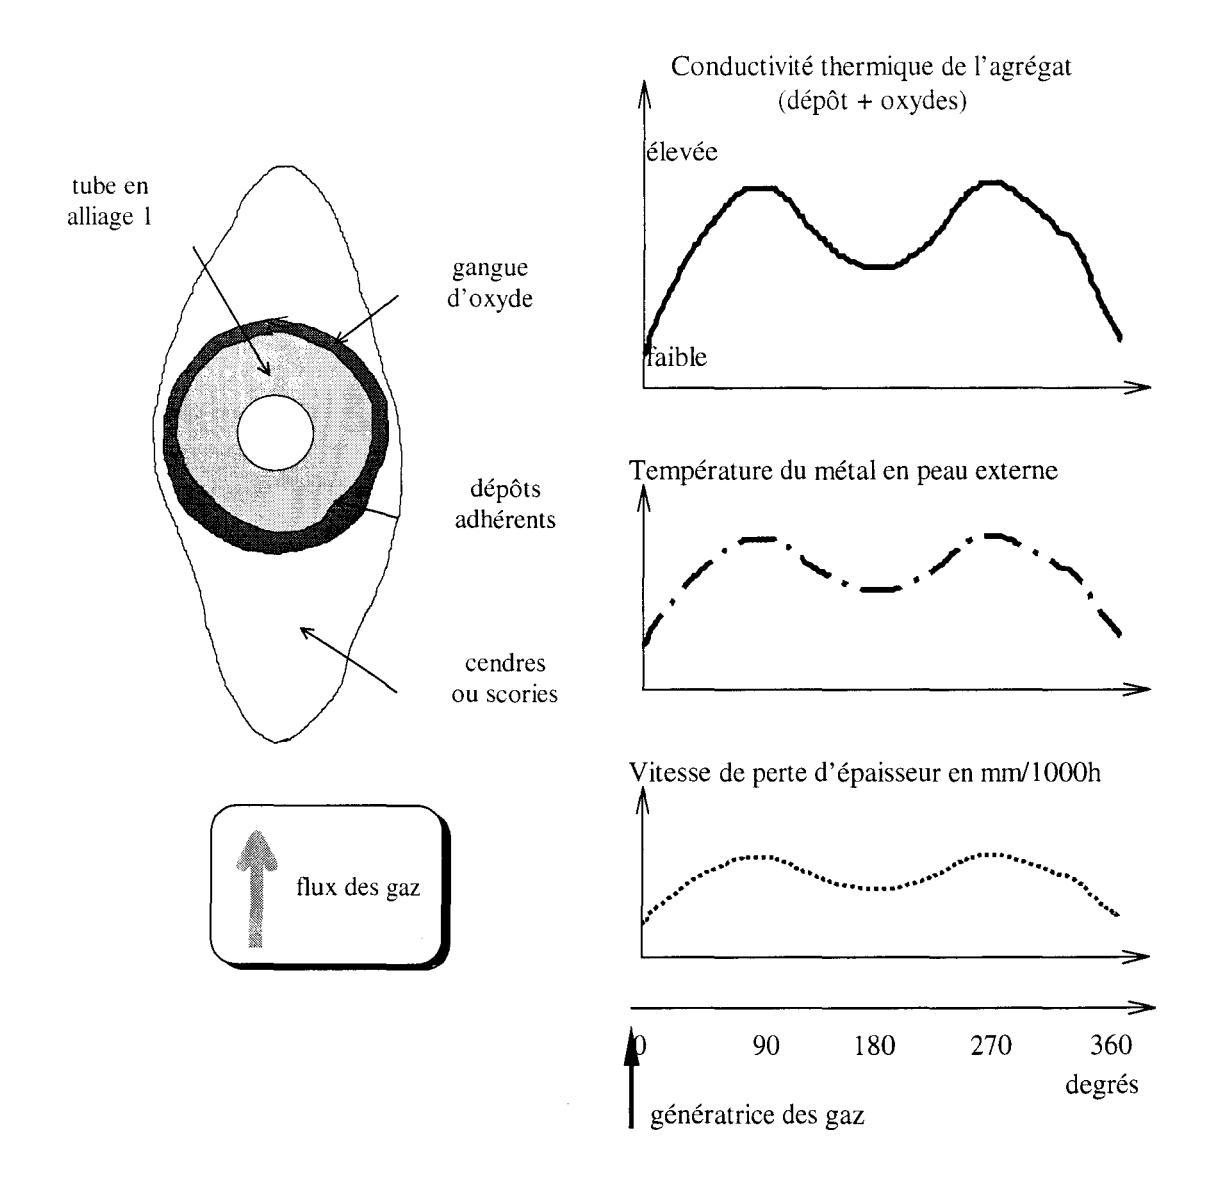
Figure IV.1-10 : hypothèse des conséquences thermiques du bec d'accrétion sur la variation de la vitesse de dégradation des tubes en fonction de l'azimut.

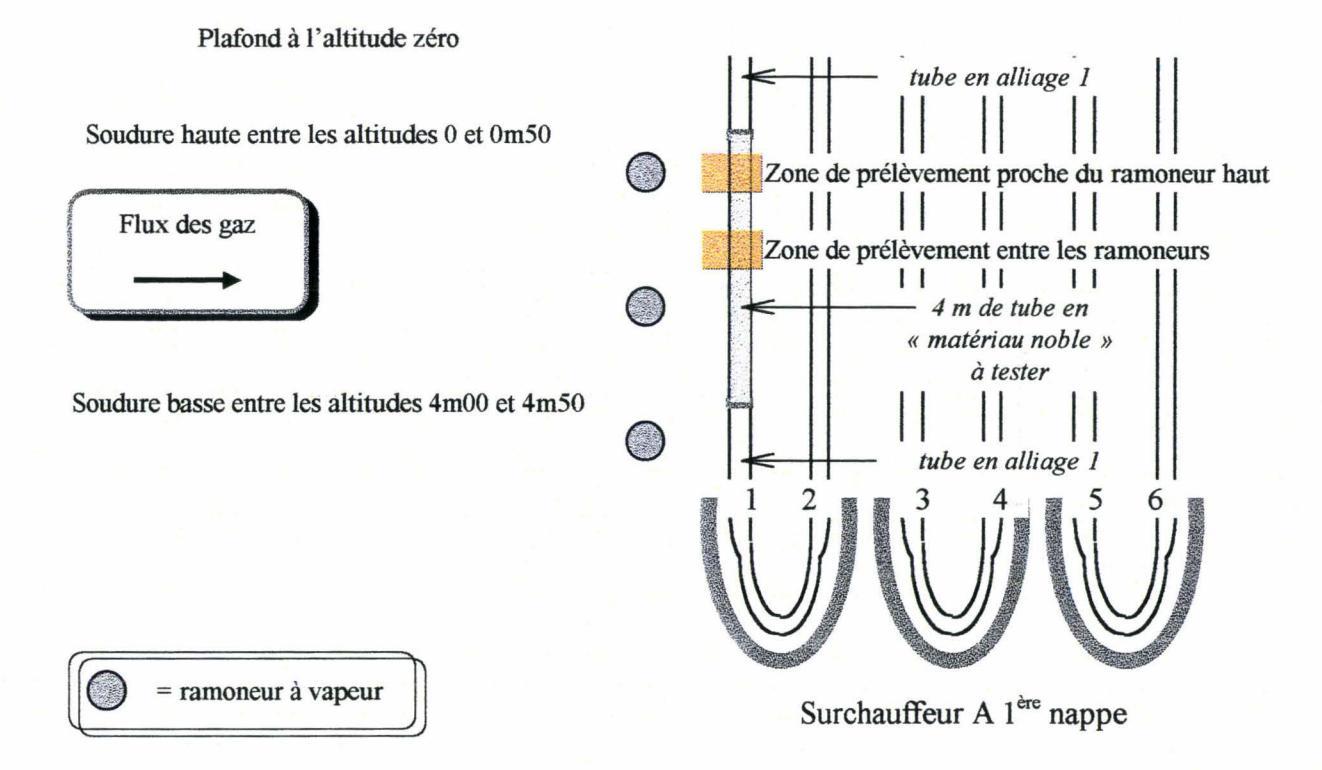
Figure IV.1-11: position des prélèvements effectués sur les tubes base nickel testés en UIOM
