LABORATOIRE DE MÉTALLURGIE PHYSIQUE ET GÉNIE DES MATÉRIAUX UMR CNRS 8517

THESE

Présentée à l'UNIVERSITE DES SCIENCES ET TECHNOLOGIES DE LILLE Ecole Doctorale Sciences de la Matière et du Rayonnement UFR de Physique

ETUDE EXPERIMENTALE ET ANALYSE THERMOCHIMIQUE DE LA DEGRADATION D'ALLIAGES POUR SURCHAUFFEURS D'INCINERATEURS D'ORDURES MENAGERES

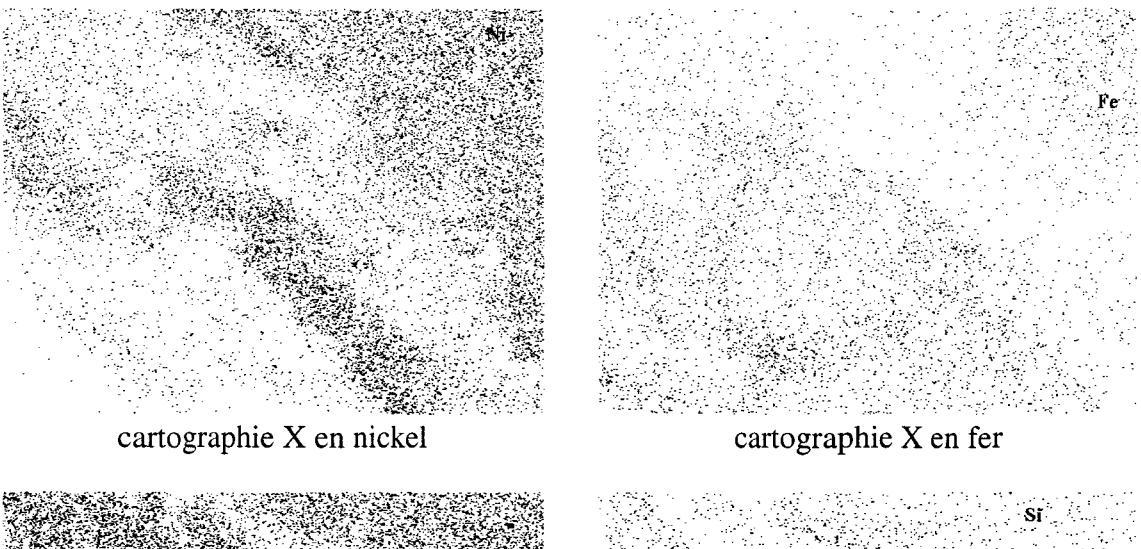
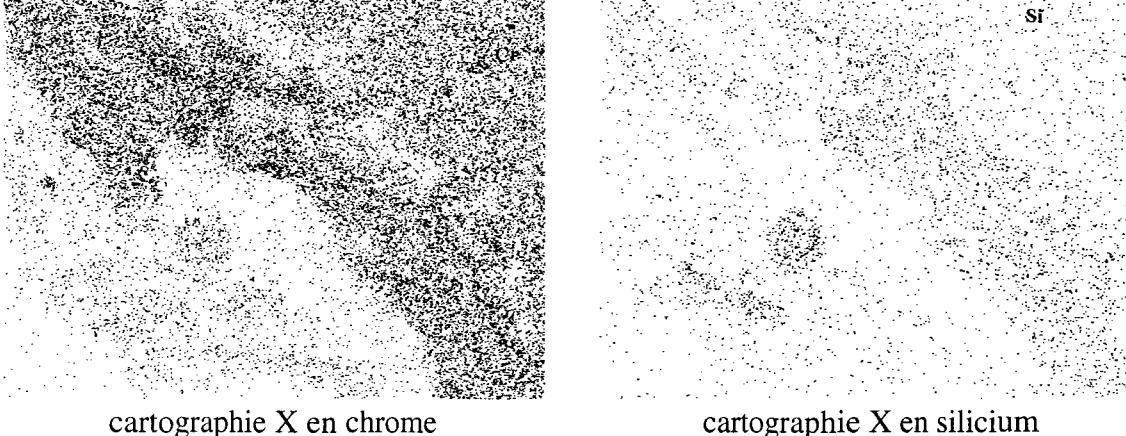
Figure IV.1-13 : étude des produits de corrosion, exemple de l'alliage 6

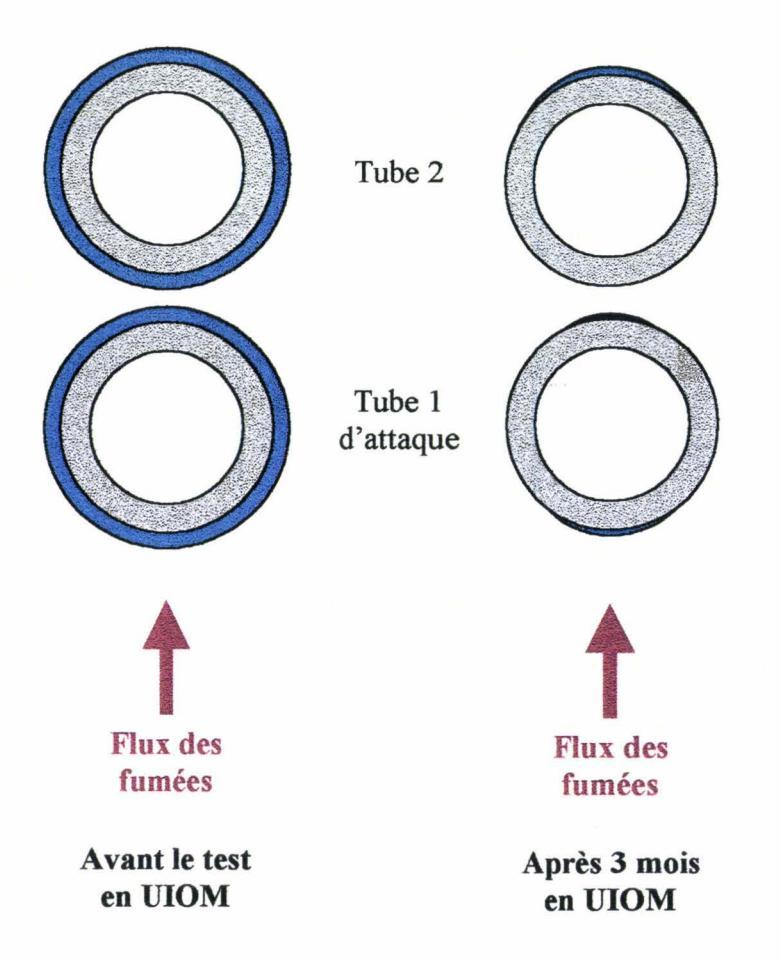
Figure IV.1-16 : coupe transverse des tubes revêtus d'alliage 8 avant et après les 3 mois de test dans l'UIOM étudiée.

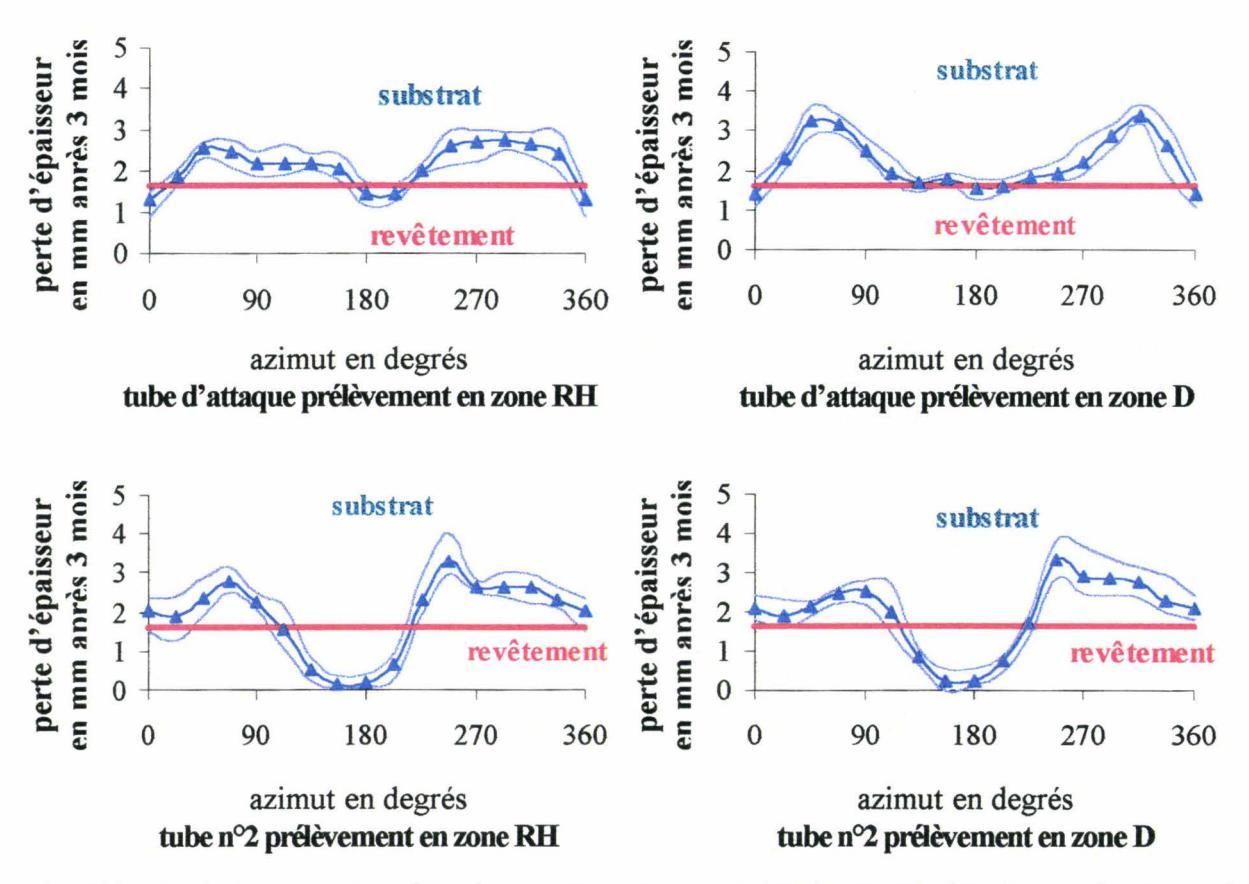
Graphique IV.1-8 : perte d'épaisseur moyenne, minimale et maximale en fonction de l'azimut, pour les quatre zones de prélèvement, après 3 mois de fonctionnement en UIOM.

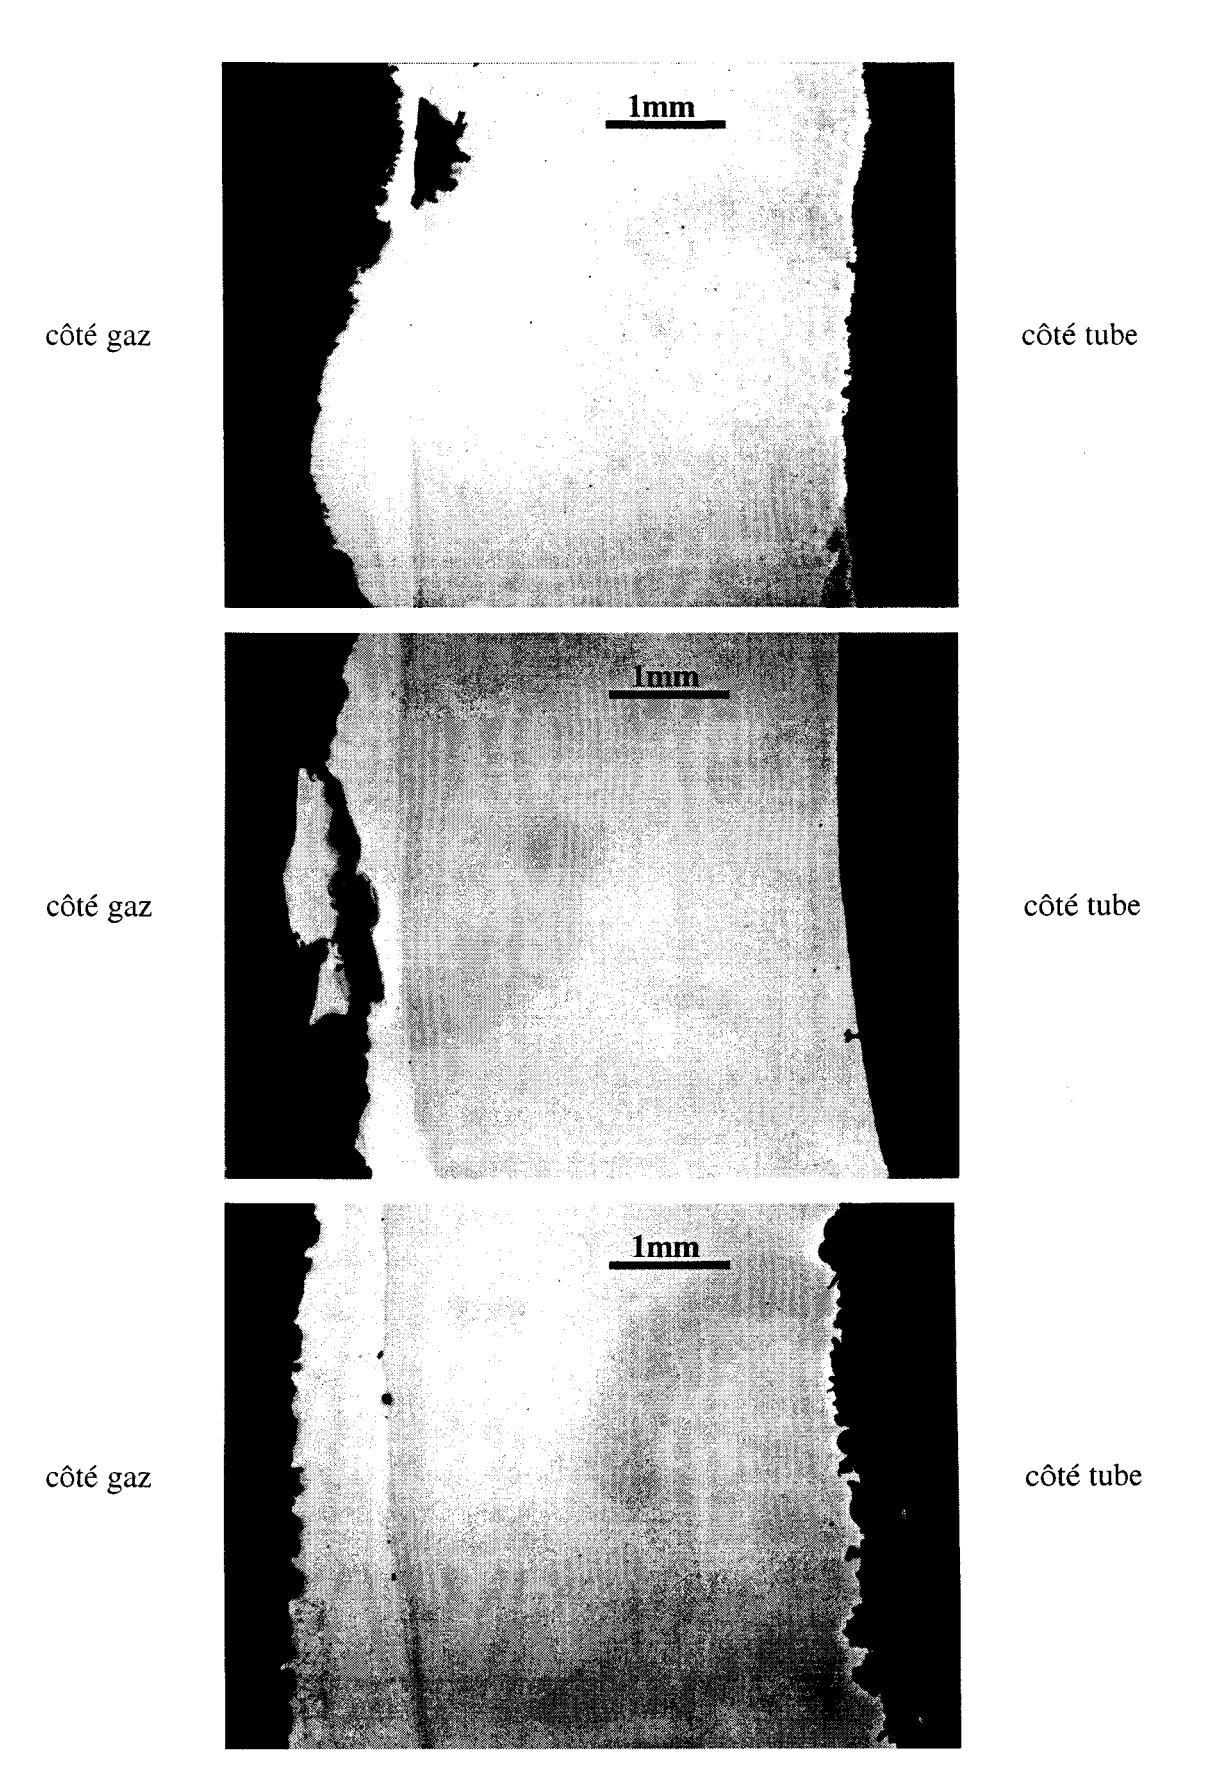
Figure IV.1-21 : micrographies des coupes transverses prélevées dans la coquille S123, revêtue d'alliage 4 par laser par l'entreprise A.

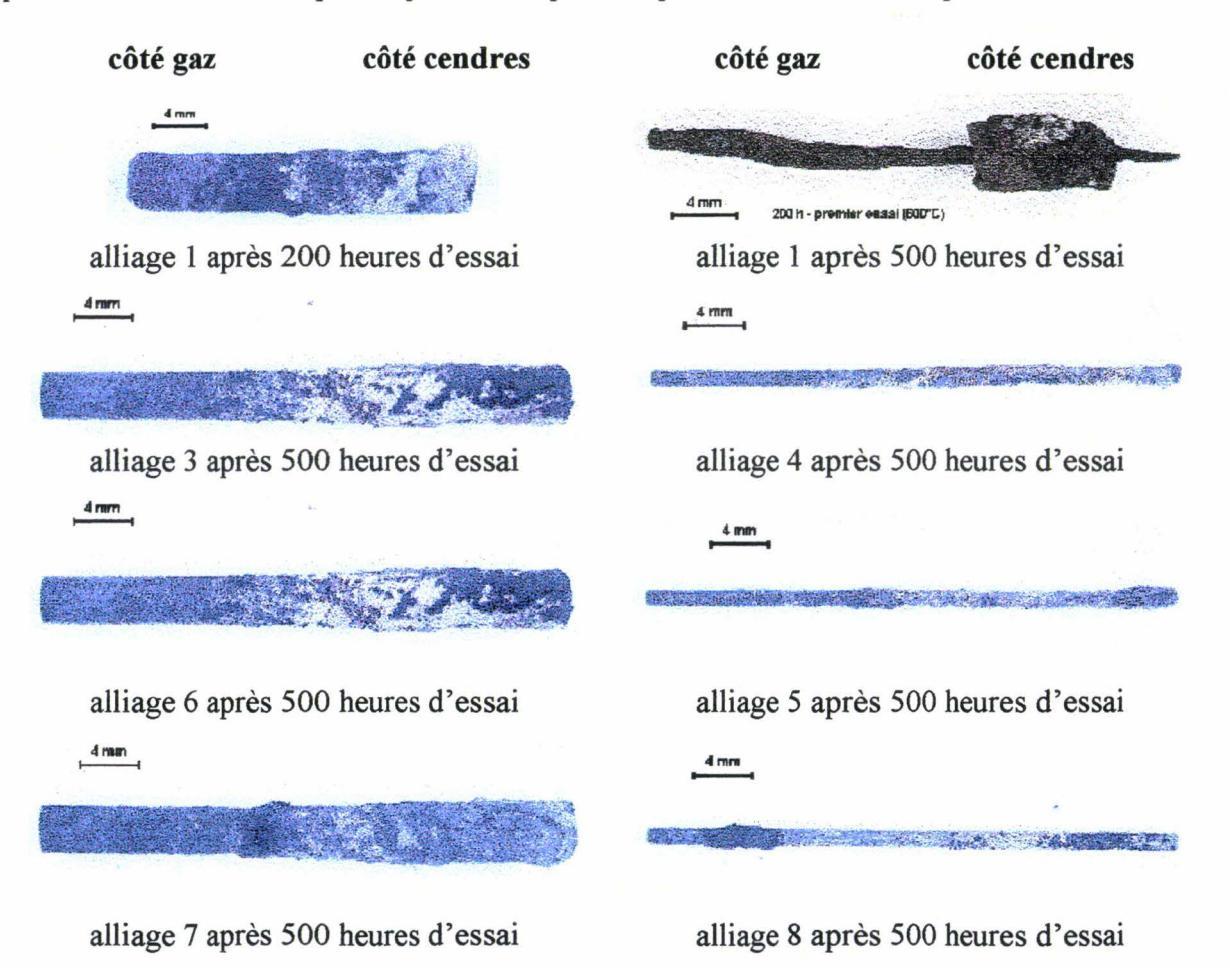
Figure IV.2-1: macrographie des éprouvettes de l'essai de la cendre à 600°C

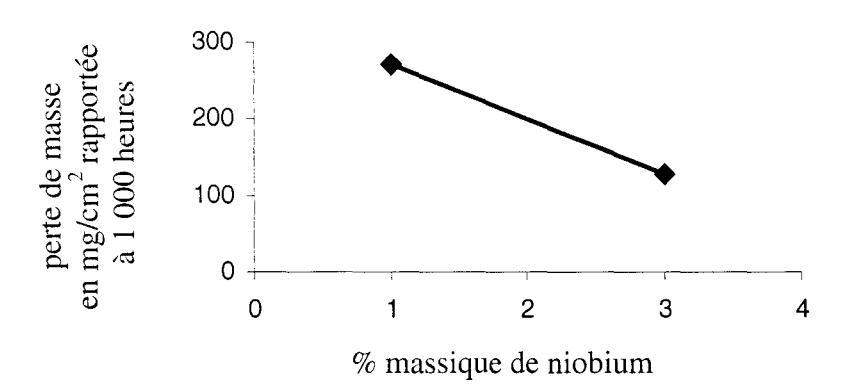
Graphique IV.2-4 : évaluation par le logiciel *Statgraphics* de l'influence du niobium sur la perte de masse par corrosion lors d'un essai de la cendre à 650°C [53]

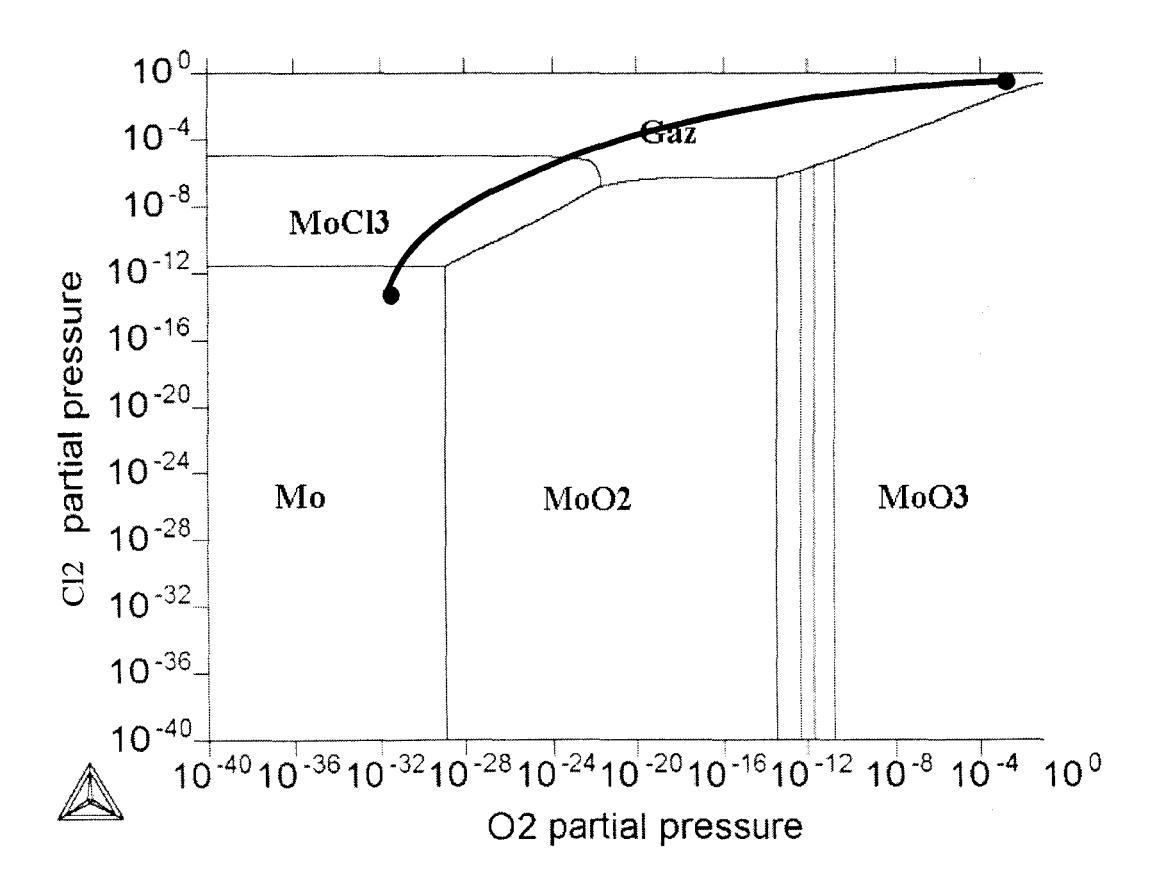
Figure V.2-10 : diagramme de stabilité thermochimique des oxydes et chlorures de molybdène en fonction de la pression partielle en oxygène et en chlore à 800K

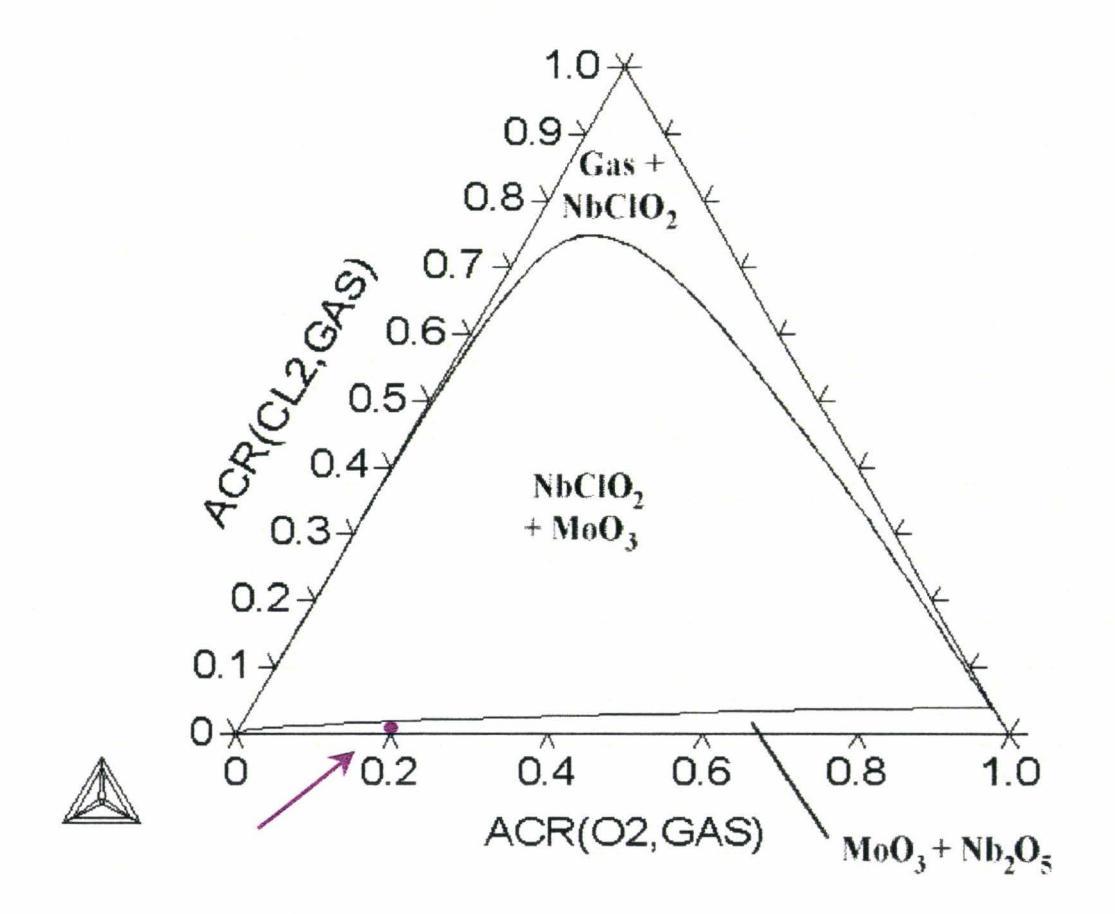
Figure V.2-11 : diagramme de stabilité des oxydes et chlorures de molybdène et niobium en fonction de la pression partielle en oxygène et en chlore à 800K

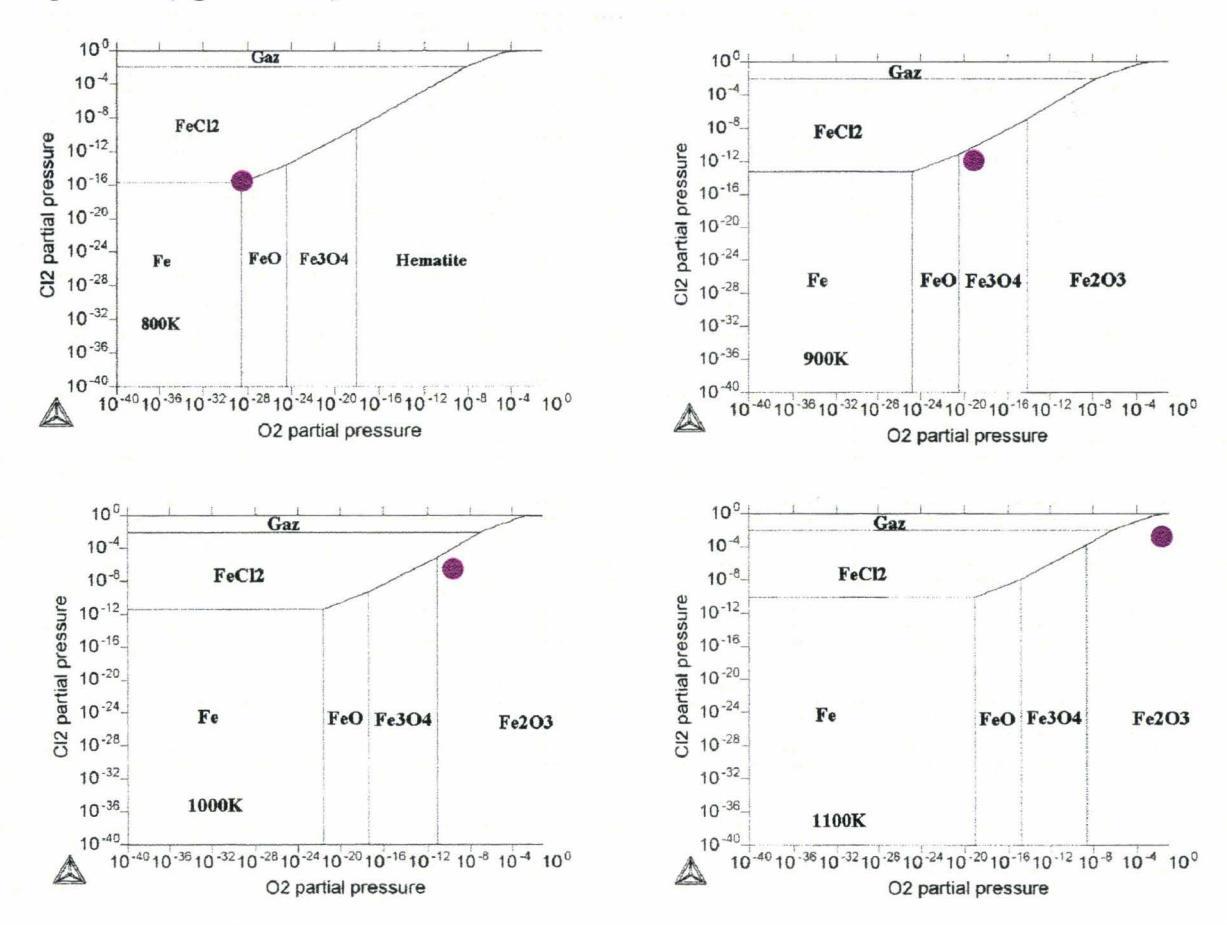
Figure V.3-3 : diagrammes de stabilité des oxydes et chlorures de fer en fonction de la pression partielle en oxygène et en chlore à 800K, 900K, 1000K et 1100K.

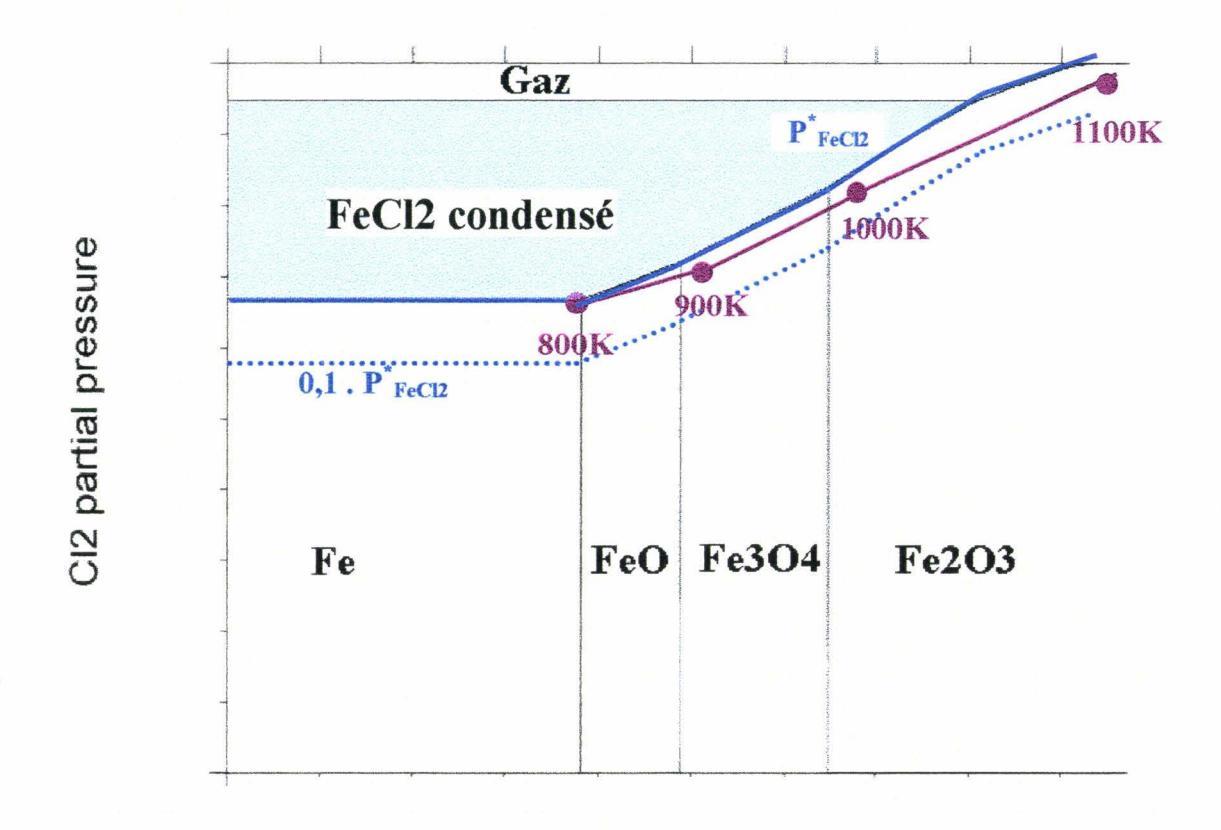
La figure V.3-4 synthétise les quatre diagrammes précédents de façon à tracer un chemin de stabilité à l'équilibre thermochimique des différents oxydes rencontrés dans les dépôts.

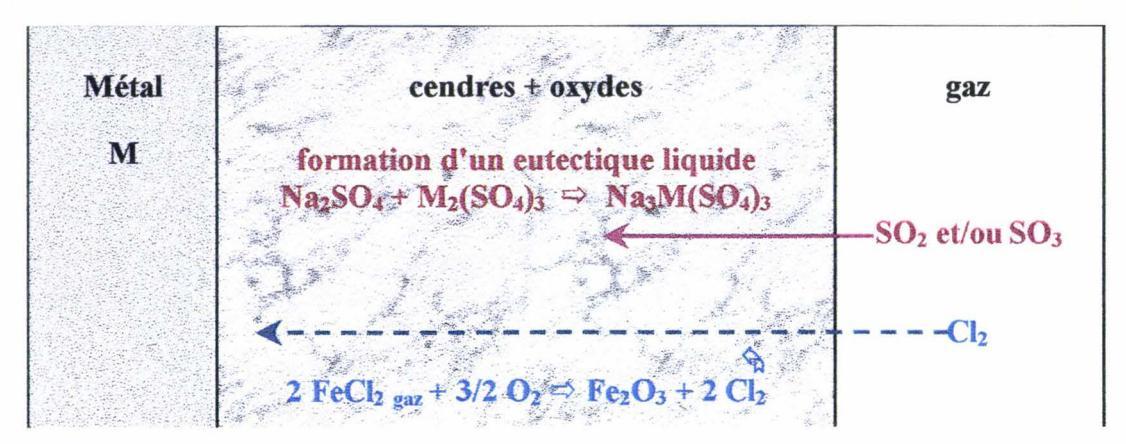
Figure V.5-4 : Etape 4 : réaction cendre / produits de corrosion en présence de gaz

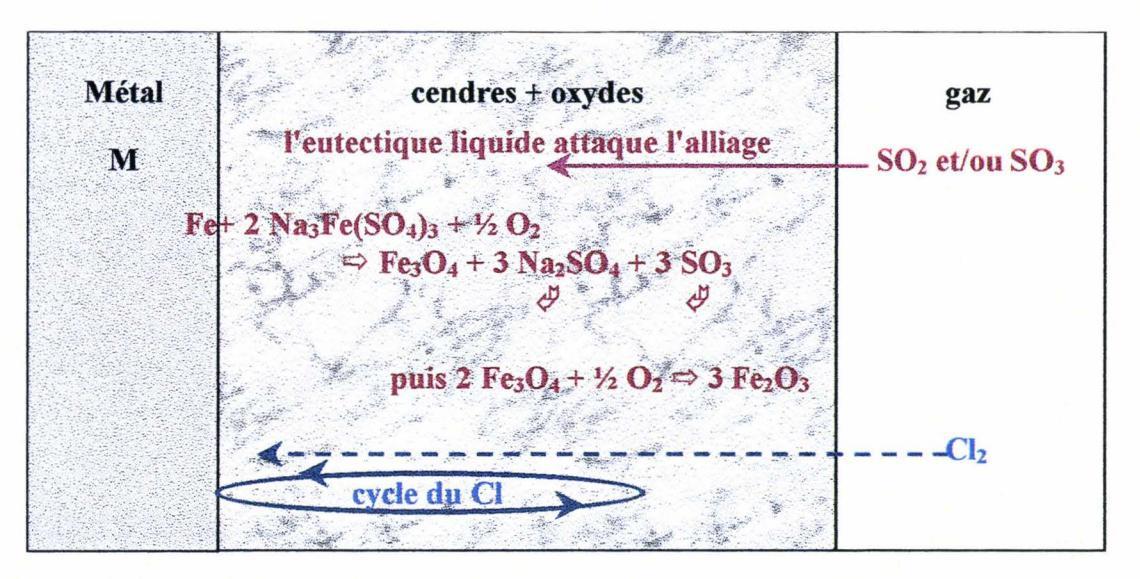
Figure V.5-5 : Etape 5 : réaction cendre / produits de corrosion en présence de gaz

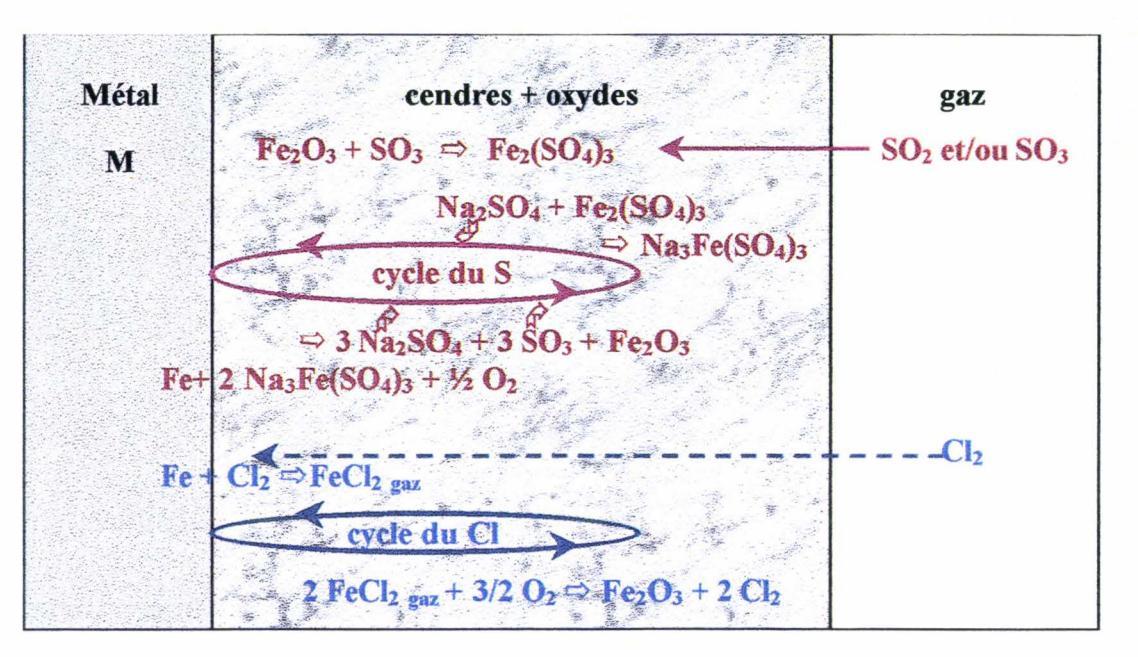
Figure V.5-6 : synthèse : cycle du soufre et cycle du chlore
